INFORME DE VISITA DE CONTROL N°006-2025-OCI/0347-SVC

"EJECUCIÓN DE NICHOS EN EL CEMENTERIO GENERAL DE CONDEBAMBA, DE LA SOCIEDAD DE BENEFICIENCIA DE ABANCAY"

ABANCAY, 17 DE FEBRERO DE 2025

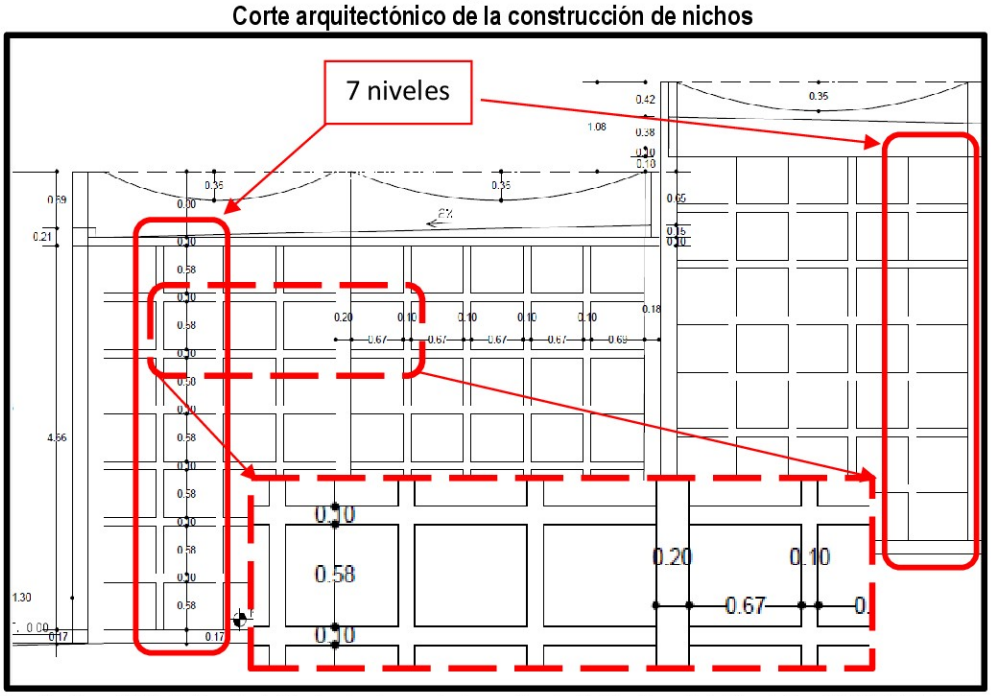
Imagen n.º 1
Corte arquitectónico de la construcción de nichos

De la imagen precedente, correspondiente con plano arquitectónico Plano AR-1 adjunto al expediente técnico del proyecto; se observa que el consultor plantea la construcción de sepulturas en forma de nichos verticales en dos bloques de siete niveles; asimismo, las dimensiones internas planteadas correspondientes con la altura y ancho de cada nicho es de 0,58 m x 0.67 m respectivamente; lo que incumple lo normado en el reglamento de la Ley de Cementerios y servicios Funerarios.

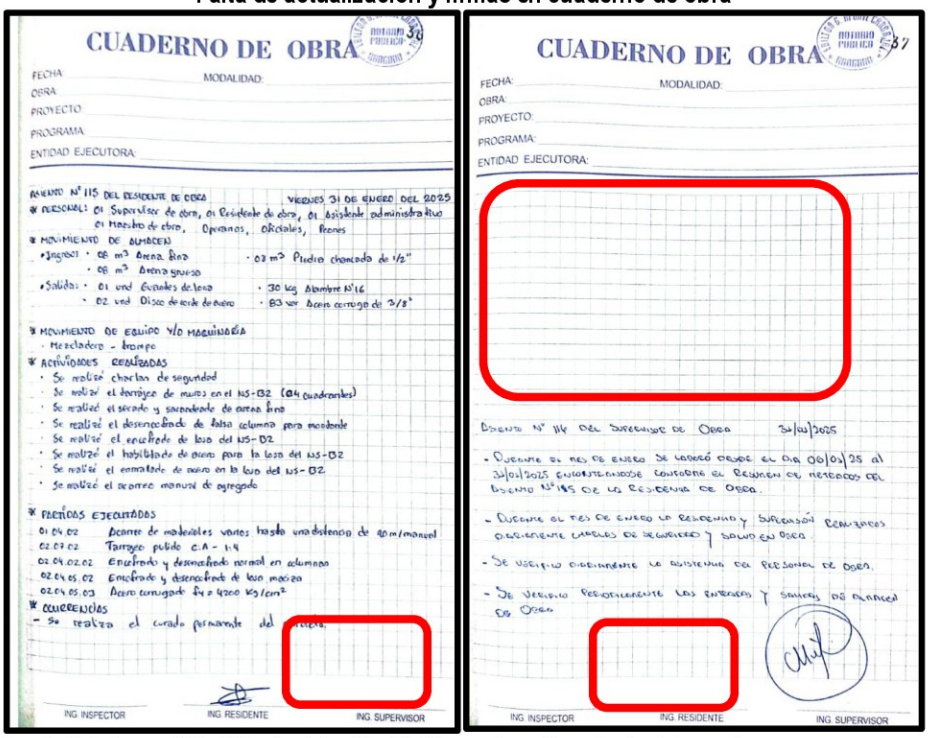
Imágenes n.os 5 y 6
Falta de actualización y firmas en cuaderno de obra

Durante visita técnica a la ejecución del proyecto realizada el 6 de febrero de 2025 se evidenció la inexistencia del cuaderno de obra, que posteriormente fue entregado desactualizado a la Comisión de Control, teniendo como ultimo registro el asiento n.°116 de 31 de enero de 2025, donde se evidencian asientos incompletos y sin la firma de los responsables de la dirección técnica (residente y supervisor); hecho que debela la incorrecta administración, seguimiento y control de actividades en la etapa de ejecución. Al respecto se tiene lo siguiente:
