INFORME DE CONTROL CONCURRENTE N° 010-2025-OCI/0378-SCC

AMPLIACIÓN E INSTALACIÓN DE UNIDADES BÁSICAS DE SANEAMIENTO (UBS) EN LAS LOCALIDADES DE: CASERÍO CHAMBAC, CASERÍO CHAMBAC ALTO, CASERÍO SANTA RITA, CASERÍO MOLINO VIEJO, CASERÍO LA CÁRCEL, CASERÍO EL MIRADOR, CASERÍO LA LAMUD, CASERÍO HUALANGOPAMPA, CASERÍO LA UNIÓN, CASERÍO EL QUIO Y ANEXO QUISHQUIPON, DEL DISTRITO DE SANTA CRUZ - PROVINCIA DE SANTA CRUZ - DEPARTAMENTO DE CAJAMARCA
CUI 2436982

SANTA CRUZ, 2 DE OCTUBRE DE 2025

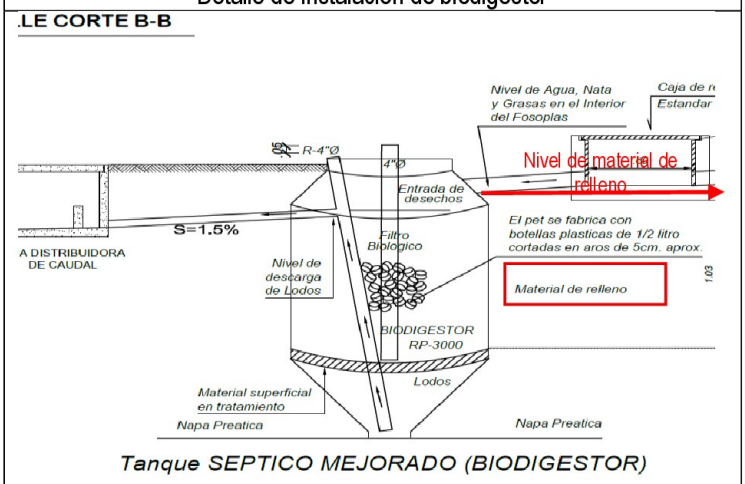
Imagen N° 1
Detalle de instalación de biodigestor

Por otro lado, en el caserío La Cárcel, se evidenció respecto a la instalación del biodigestor en la unidad básica de saneamiento (UBS) N° 109, sin relleno uniforme alrededor que brinde una mayor estabilidad y protección al biodigestor, tal como se aprecia seguidamente:

Fotografías N°S 07 y 08: En la en la Unidad Básica de Saneamiento N° 25 ubicado en el caserío La Cárcel, se observa en la instalación del biodigestor zanjas abiertas sin relleno uniforme alrededor que brinde una mayor estabilidad, asimismo, se evidencia la exposición de tuberías.

Sobre el particular, de la verificación al plano lámina N° UBS -04 "Instalaciones sanitarias desagüe", se indica la colocación de material de relleno alrededor del tanque biodigestor, tal como se aprecia en la imagen siguiente:

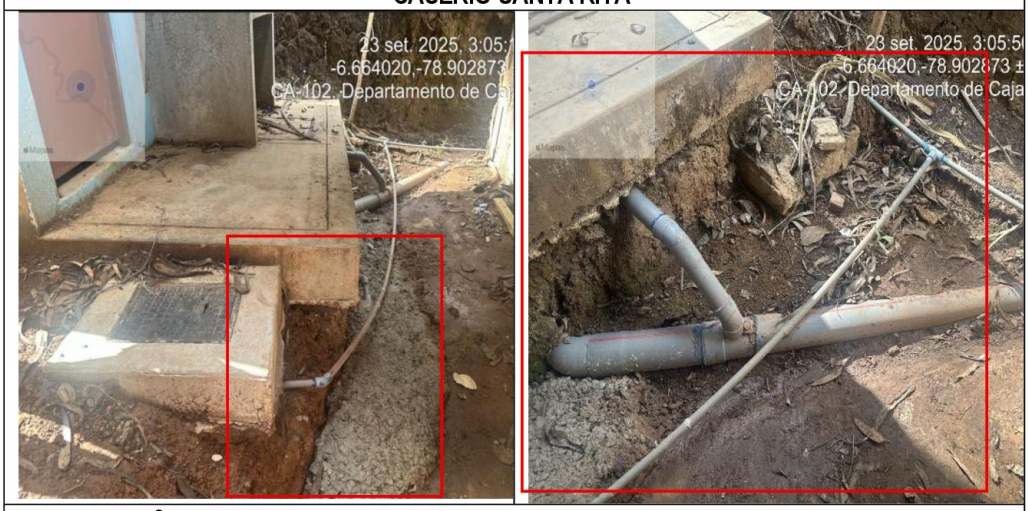
CASERIO SANTA RITA

De la verificación a la ejecución de la referida Obra, se evidenció en la unidad básica de saneamiento UBS N° 038 en el caserío Santa Rita, que la tubería de agua potable instalada desde la caja de registro de agua hacia la tubería matriz, así como la tubería de desagüe se encuentran descubiertas y sin la protección adecuada, asimismo, se aprecia que la tubería de agua potable reposa en la tubería de desagüe, tal como se muestra en las siguientes fotografías:

Fotografías N°S 11 y 12: Se observa en la Unidad Básica de Saneamiento N° 038 ubicado en el caserío Santa Rita, la caja de registro de concreto con tubería expuesta y empalmes visibles, lo que evidencia instalación sin protección ni relleno adecuado, asimismo, se observa que la tubería de agua potable reposa en la tubería de desagüe.

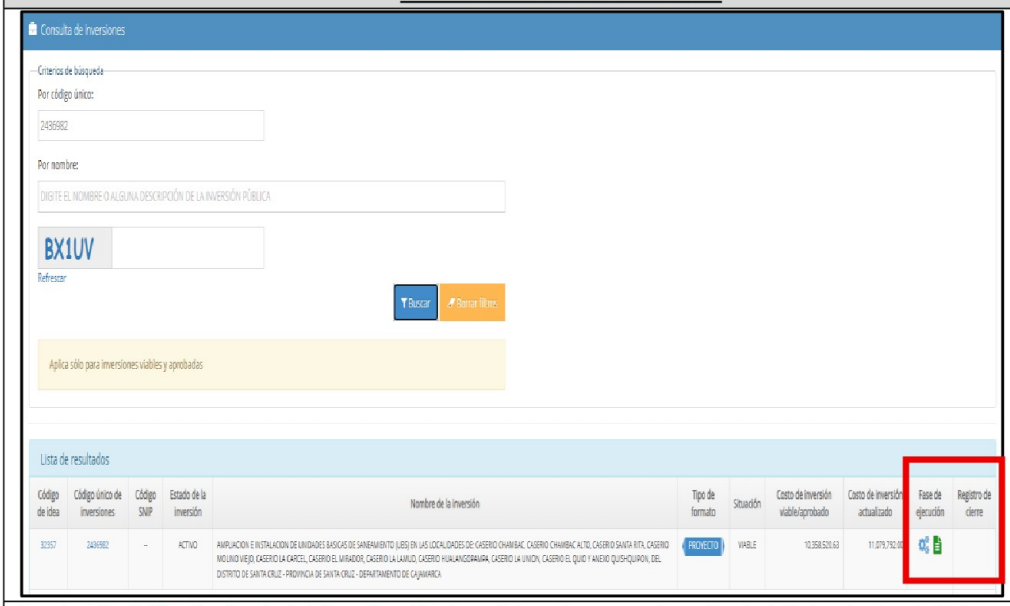
Imagen N° 3
Consulta de Banco de Inversiones

Por lo tanto, se advierte que, a la fecha, la Entidad no viene registrado el cierre de la inversión, a pesar de haber transcurrido el plazo establecido en la normativa vigente; en caso de mantenerse dicha omisión antes eventuales necesidades de intervención en los activos de la infraestructura vinculada a esta inversión, se vería imposibilitada la aprobación de las inversiones de optimización, ampliación marginal, rehabilitación y reposición (IOARR), lo cual limitaría el cumplimiento de los objetivos de la inversión y no redundaría en el bienestar esperado para la población beneficiaria.
