INFORME DE HITO DE CONTROL N° 033-2025/OCI/0384-SCC

"MEJORAMIENTO DEL SERVICIO DE TRANSITABILIDAD VEHICULAR Y PEATONAL EN LA ASOCIACIÓN SANTA ROSA, APV EDGAR GONZALES MEDINA, ASOCIACIÓN DE VIVIENDA PACHACÚTEC, APV ANDRÉS BELAUNDE Y ASOCIACIÓN DE PROPIETARIOS PASAJE FERNÁNDEZ SAN ISIDRO Y LEÓN, DISTRITO SICUANI, PROVINCIA DE CANCHIS - CUSCO"

HITO DE CONTROL N° 11: EJECUCIÓN DE OBRA AL MES DE SETIEMBRE DE 2025

PERÍODO DE EVALUACIÓN DEL HITO DE CONTROL:
12 AL 18 DE SETIEMBRE DE 2025

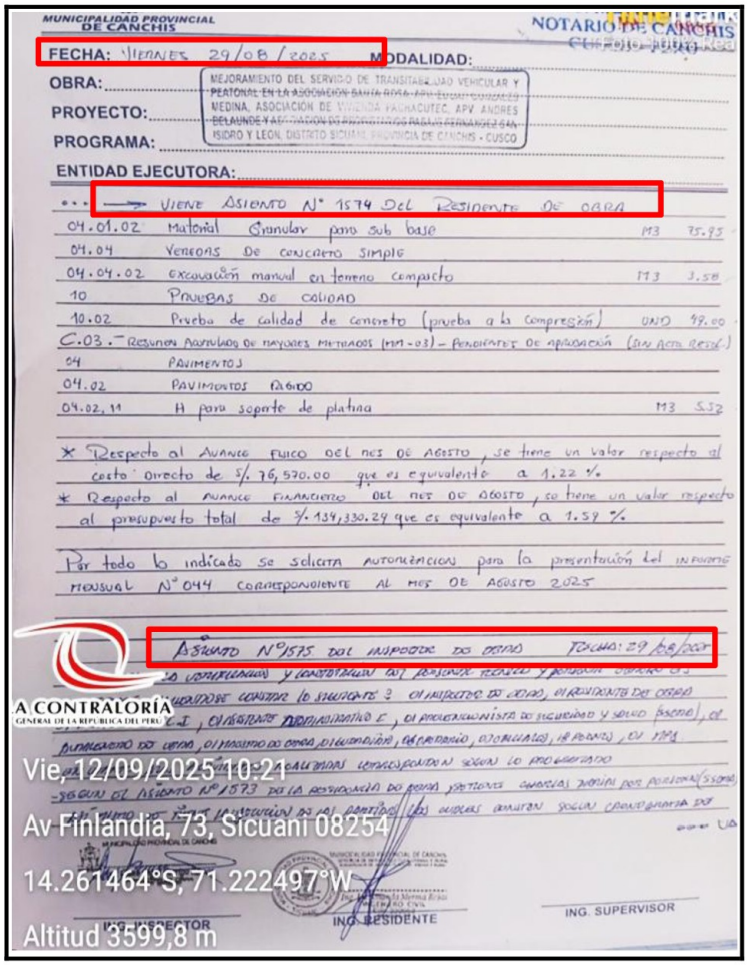
IMAGEN Nº 1
ULTIMOS REGISTRO EN CUADERNO DE OBRA Nº 32

Durante la visita de inspección física a la Obra, realizada por la Comisión de Control el 12 de setiembre del 2025, se solicitó al residente e Inspector de Obra, proporcionar el cuaderno de obra, a fin de verificar el registro realizado por los responsables de obra, sobre anotaciones, ocurrencias y consultas que se vendrían generando durante el proceso constructivo; es así que, de la revisión al cuaderno de obra n.º 32, se advirtió que el último asiento n.º 1574 de la residente de obra, Liz Amanda Merma Rojas, corresponde al 29 de agosto de 2025, hecho que se dejó constancia en el *Acta de Inspección Física n.º 022-2025-OCI/MPC* de 12 de setiembre de 2025[1], en los términos siguientes: "*7.El último asiento del cuaderno de Obra n.º 32 corresponde a la fecha del 29 de agosto del 2025*"

Asimismo, se evidenció retraso en las anotaciones realizados por el inspector de obra, Glenn Ángel Barriga Ramos, siendo su última anotación en el cuaderno de obra n.º 32, el asiento n.º 1575 de 29 de agosto del 2025, denotándose que el registro realizado por el citado profesional, se encuentra desactualizado en doce (12) días, conforme se muestra a continuación:

Consecuentemente, el registro desactualizado en el cuaderno de obra, evidencia la falta de cumplimiento de las funciones que competen al residente, vulnerando lo establecido en inciso viii) del literal d) del numeral 8.4.1 de la Directiva n.º 008-MPC-2019[2] que señala lo siguiente: "*Registrar en el Cuaderno de Obra las incidencias de importancia para el proyecto, (…); en el caso del uso de materiales, mano de obra y equipos mecánicos,* ***el registro debe ser diario*** *(…)".* (Resaltado es agregado).

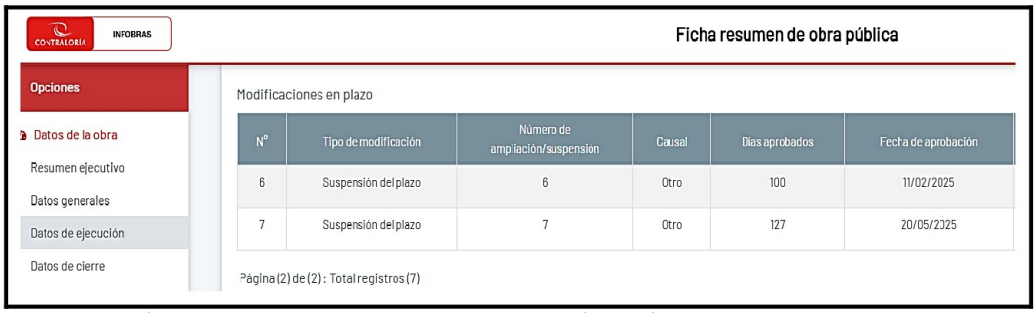
IMAGEN Nº 2
DATOS DE EJECUCIÓN DE LA OBRA SEGÚN INFOBRAS

Al respecto, cabe precisar que la Obra, empezó su ejecución el 01 de diciembre del 2021; sin embargo, la Comisión de Control advirtió que, al 12 de setiembre del 2025 dicha Obra en el sistema INFOBRAS se encontraba en estado de ejecución como "Suspensión del plazo", situación que conlleva a considerar que la obra se encuentra paralizada, lo cual motivó a que la Comisión de Control, a través del Acta de Inspección Física n.º 022-2025-OCI/MPC del 12 de setiembre del 2025, solicite dicha información al residente e inspección de obra, obteniendo como respuesta que, dicha información es errónea, a pesar que, los ejecutores de la Obra estarían enviando información correcta a la Entidad, por lo que, la Entidad a través del área de Infraestructura no habría realizado el registro correcto en la plataforma de INFOBRAS, tal como se muestra a continuación:

De la imagen precedente, se observa que, la Obra se encuentra con plazo suspendido, lo cual no es correcto; toda vez que, se encuentra vigente la Ampliación de Plazo n.º 07 aprobado con Resolución de Gerencia Municipal n.º 054-2025-GM-MPC del 11 de febrero del 2025, hecho que ha sido ratificado en reunión con la residencia de Obra, conforme consta en el Acta de Inspección Física n.º 022-2025-OCI/MPC de 12 de setiembre de 2025.

Cabe precisar que, existe 18.51% de atraso en ejecución física, y 11.78% en financiero, según el Formato 12B del mes de agosto del 2025, por lo que, la obra se encuentra en ejecución y no en estado de suspensión, al respecto, la residencia indicó que dicho porcentaje de retraso corresponde al servicio de adquisición e instalación de rejillas para los sumideros y las partidas de limpieza de Obra, proceso que, se encontraría en la etapa de consentimiento de la buena pro, y el tiempo del servicio es de 30 días.
