INFORME DE HITO DE CONTROL N° 014-2025-OCI/0394-SCC

OBRA: "MEJORAMIENTO Y AMPLIACIÓN DE LOS SERVICIOS DEL TERMINAL TERRESTRE DE LA CIUDAD DE LIRCAY DEL DISTRITO DE LIRCAY, PROVINCIA DE ANGARAES, DEPARTAMENTO DE HUANCAVELICA"

HITO DE CONTROL Nº 6 – RECEPCIÓN DE LA OBRA

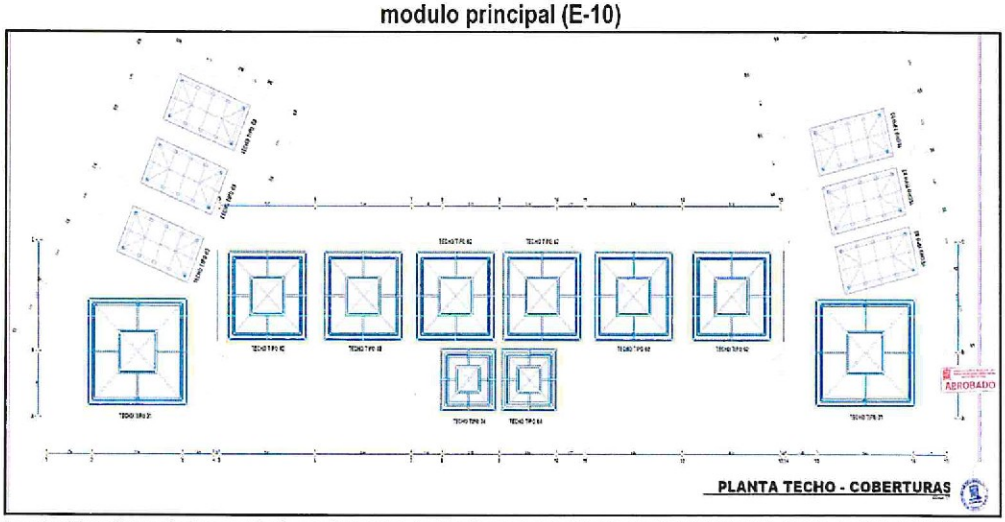
Imagen n.° 1
Plano de ubicación de instalación de cobertura de policarbonato alveolar 6mm - Estructuras modulo principal (E-10)

Respecto a la partida de obra 02.02.09.01 cobertura de policarbonato alveolar 6mm, según el expediente técnico[2], su ejecución está programada en los espacios referentes al módulo denominado Administrativo y otros, según se detalla en el plano E-10, denominado estructuras modulo principal.

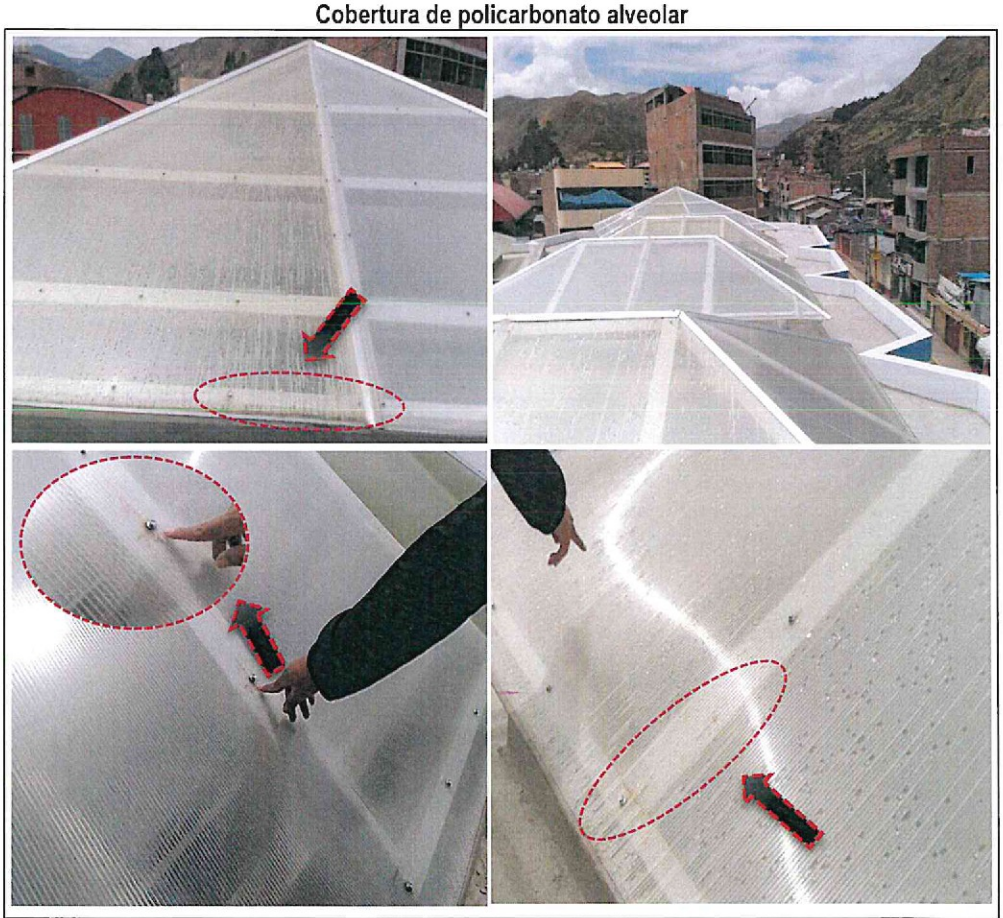
Panel fotográfico n.° 1
Cobertura de policarbonato alveolar

Sin embargo, durante la inspección física realizada a la obra el día 11 de marzo de 2024, se evidenció que el policarbonato alveolar de e=6 mm según plano E-10, denominado estructuras modulo principal, se observa que el agua filtra a través de los puntos de fijación realizados con tornillos, generando una posible afectación a la estructura metálica a largo plazo por la presencia de óxido, tal como se muestra en el siguiente panel fotográfico n.° 1:

Se evidencia la filtración de agua a través de los puntos de fijación realizados con tornillos.

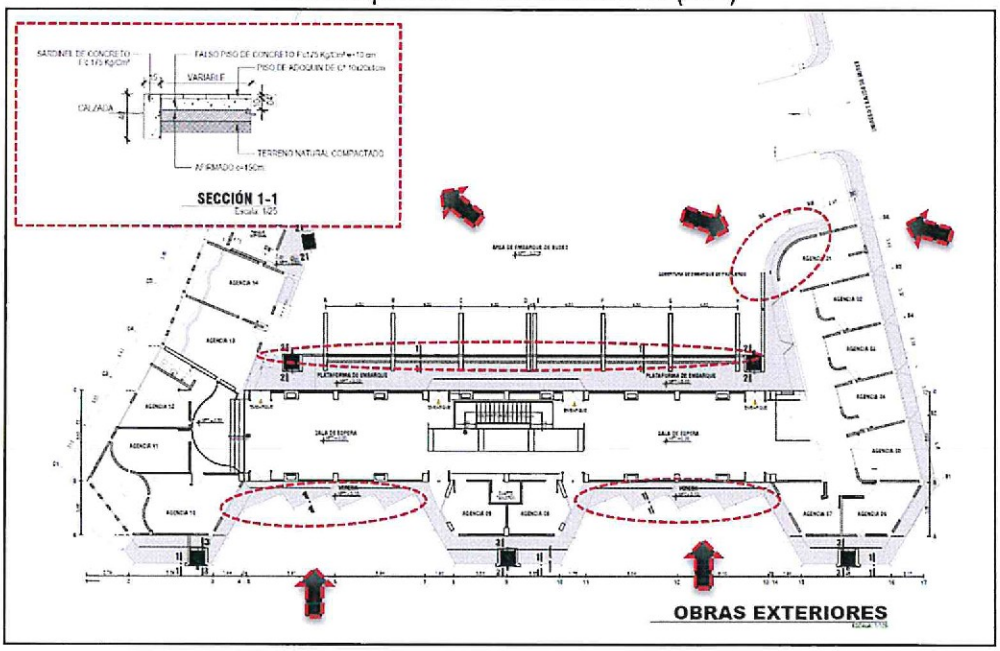
Imagen n.° 2
Plano Arquitectura - Obras Exteriores (A-01)

Respecto a la partida 01.02.03.01 Pintura esmalte tráfico en sardineles, de acuerdo al expediente técnico aprobado mediante Resolución Gerencial de GlyGT n.° 068-2023/MPAL de 25 de abril de 2023, pertenece al componente de obras exteriores, el mismo que se muestra a continuación:

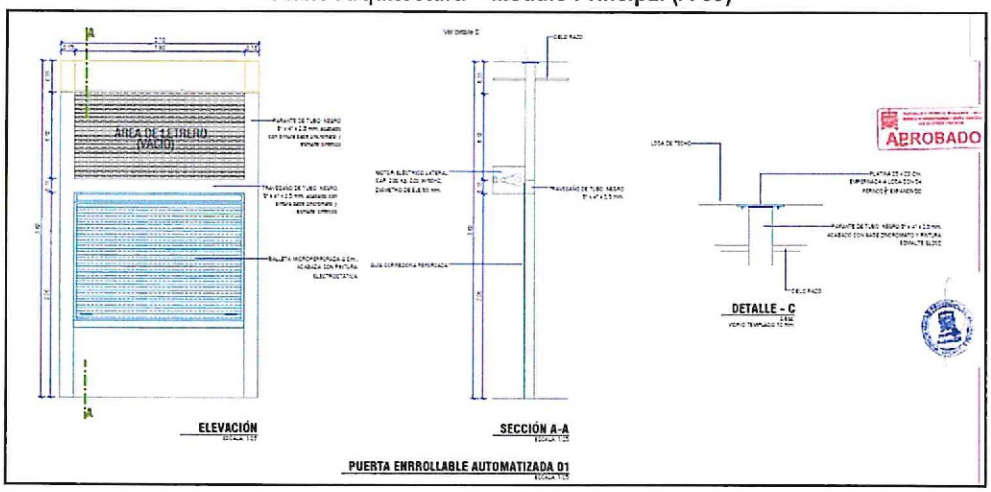
Imagen n.° 3
Plano Arquitectura - Módulo Principal (A-09)

Respecto a la partida 02.02.10.01 Puerta Metálica enrollable automatizada incluye Instalación, según el expediente técnico actualizado y aprobado de la Obra, su ejecución está programada en los espacios referentes al módulo denominado Administrativo y otros, según se detalla en el plano de Arquitectura – Módulo Principal (A-09), según se muestra a continuación:

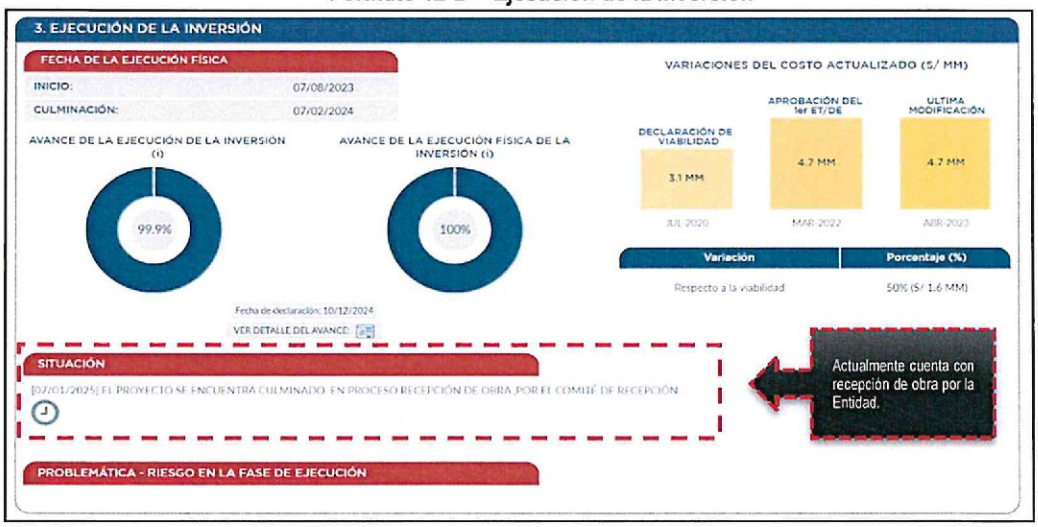
Imagen n.° 5
Formato 12-B – Ejecución de la inversión

En tal sentido, es de indicar, que la entidad debe cumplir con actualizar la información de la ejecución física del Formato n.° 12-B: Seguimiento a la ejecución de inversiones, dentro de los primeros diez (10) días hábiles del mes siguiente; los mismos que la Entidad no estaría cumpliendo a la fecha.
