INFORME DE HITO DE CONTROL N° 006-2025-OCI/0447-SCC

"CREACIÓN DEL SERVICIO DE TRANSITABILIDAD VEHICULAR TROCHA CARROZABLE, TRAMO: VISTA ALEGRE – CHAMAYOG – PRIMAVERA, DISTRITO DE YANAHUANCA, PROVINCIA DE DANIEL ALCIDES CARRIÓN - PASCO"

HITO DE CONTROL I: VERIFICACIÓN DE LAS PARTIDAS INCLUIDAS EN LAS VALORIZACIONES CONTRACTUALES N.OS 1 AL 4 Y EN LA VALORIZACIÓN N.º 1 DEL ADICIONAL - DEDUCTIVO VINCULANTE DE OBRA N.º 1.

PERÍODO DE EVALUACIÓN:
DEL 18 AL 24 DE FEBRERO DEL 2025

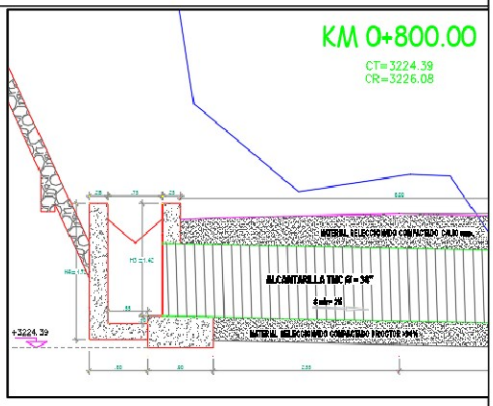
Fotografías n.os 7 y 8 : Se observa que los trabajos de construcción de la alcantarilla ubicada en la progresiva 0+280, aun no se han ejecutado; solo se encuentra en medio de la vía la alcantarilla de TMC DE 36".

Fotografías n.os 9 y 10 : Se observa que los trabajos de construcción de la alcantarilla ubicada en la progresiva 0+800, aun no se han ejecutado.

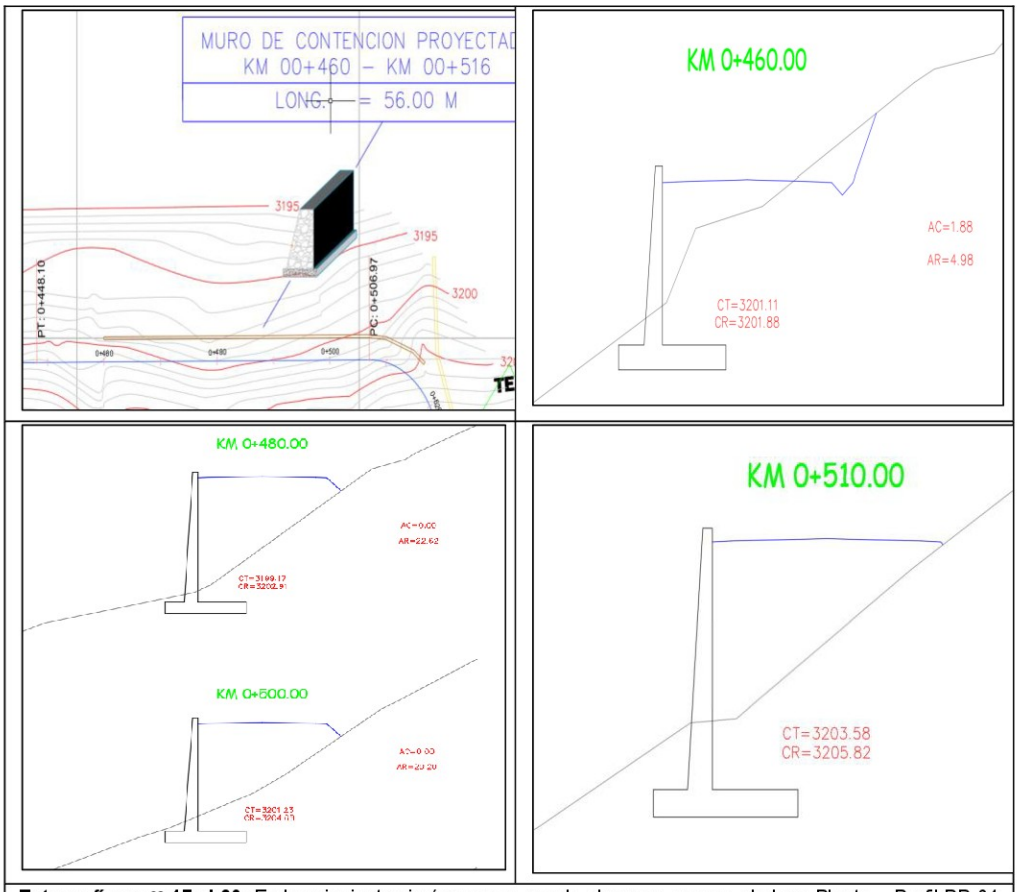
Fotografías n.os 17 al 20: En las siguientes imágenes se puede observar, que en el plano Planta – Perfil PP-01 y en el plano de Sección Transversal ST-01, las que se encuentran en el Expediente Técnico, indican que el muro de contención tipo II la misma que tiene una longitud de 56 metros y que inicia en la progresiva 0+460 y termina en la progresiva 0+516.

Fotografías n.os 21 y 22: En las siguientes fotografías corresponde desde la progresiva 0+480 hasta 0+500 en la que se puede evidenciar que el muro de contención Tipo II, no ha sido ejecutado.

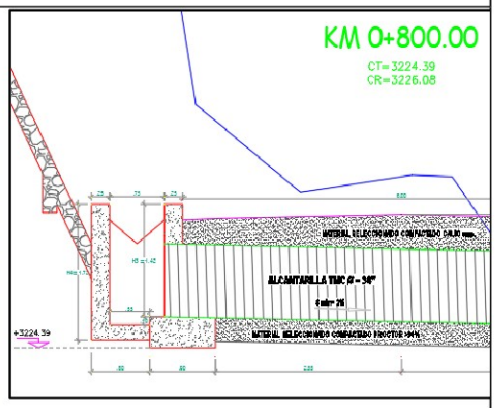
Fotografías n.os 31 y 32 : Se observa que los trabajos de construcción de la alcantarilla ubicada en la progresiva 0+280, aun no se han ejecutado; solo se encuentra en medio de la vía la alcantarilla de TMC DE 36".

Fotografías n.os 33 y 34 : Se observa que los trabajos de construcción de la alcantarilla ubicada en la progresiva 0+800, aun no se han ejecutado.
