INFORME DE VISITA DE CONTROL N° 019-2025-OCI/0460-SVC

VISITA DE CONTROL
MUNICIPALIDAD DISTRITAL DE VILQUE CHICO
VILQUE CHICO, HUANCANÉ, PUNO

"EJECUCIÓN DE LA OBRA: CONSTRUCCIÓN DE CAPTACIÓN DE AGUA, LÍNEA DE CONDUCCIÓN Y RESERVORIO; EN EL SISTEMA DE RIEGO EN EL DISTRITO DE VILQUE CHICO, PROVINCIA HUANCANÉ, DEPARTAMENTO PUNO"

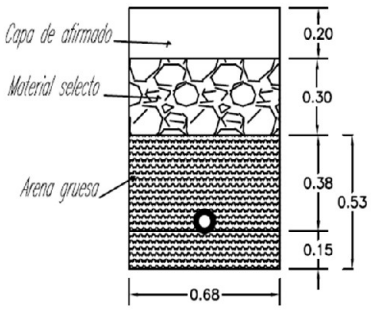
TIPO I- EXCAVACION

Por otra parte, en los planos se muestran el detalle de distintos **Tipos** de excavaciones (Tipo I hasta el Tipo V) los mismos que presentan exactamente las mismas dimensiones y espesores de capas (0.53 m de arena gruesa como cama de asiento, 0.30 m de material selecto, 0.20 m de afirmado y un ancho de zanja de 0.68 m), variando únicamente en la progresiva de aplicación, lo cual evidencia una deficiencia en la elaboración del Expediente Técnico, situación que genera duplicidad innecesaria de información, resta claridad al diseño y podría inducir a confusión durante la ejecución.

KM. 00+000 AL KM. 4+500
Excavaciones al costado del río, de material de grava (G)+ arena (S)+bien gradada (W) +pobremente gradada (P)
RENDIMIENTO= 740 metros cubicos por dia (8 horas)
Cuadrilla de trabajo:
50 peones + 02 oficiales

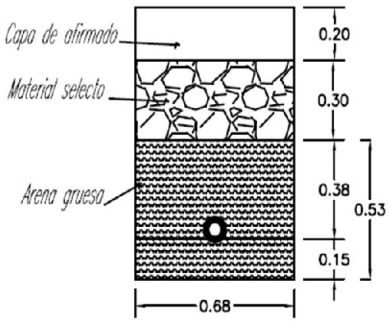
TIPO II- EXCAVACION

KM. 5+000 AL KM. 11+200
Excavaciones al costado del río, de material de grava (G)+ arena (S)+bien gradada (W) +pobremente gradada (P)
RENDIMIENTO= 740 metros cubicos por dia (8 horas)
Cuadrilla de trabajo:
55 peones + 02 oficiales

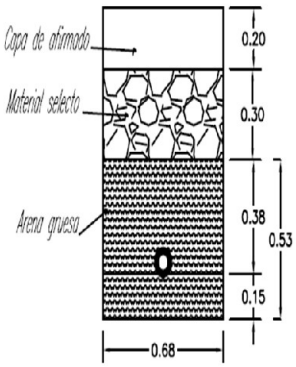
TIPO II- EXCAVACION

KM. 11+700 AL KM. 18+050
Excavaciones al costado del río, de material de grava (G)+ arena (S)+bien gradada (W) +pobremente gradada (P)
RENDIMIENTO= 740 metros cubicos por dia (8 horas)
Cuadrilla de trabajo:
50 peones + 02 oficiales

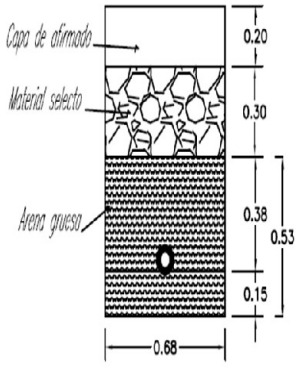
TIPO I- EXCAVACION

KM. 11+700 AL KM. 23+000
Excavaciones al costado del río, de material de grava (G)+ arena (S)+bien gradada (W) +pobremente gradada (P)
RENDIMIENTO= 740 metros cubicos por dia (8 horas)
Cuadrilla de trabajo:
75 peones + 02 oficiales

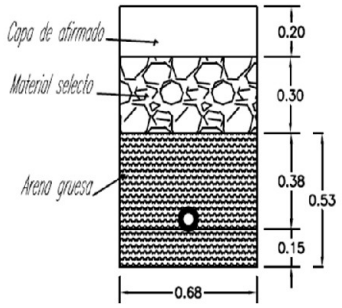
TIPO III- EXCAVACIÓN

KM. 11+200 AL KM. 17+500
Excavaciones al costado del rio, de material de grava (G)+ arena (S)+bien gradada (W) +pobremente gradada (P)
RENDIMIENTO= 740 metros cubicos por dia (8 horas)
Cuadrilla de trabajo:
70 peones + 02 oficiales
