INFORME DE CONTROL CONCURRENTE N° 010-2025-OCI/0616-SCC

LIQUIDACIÓN Y FUNCIONAMIENTO DE LA OBRA: "MEJORAMIENTO DEL SERVICIO DE AGUA POTABLE CON EL REEMPLAZO DE LA PLANTA DE TRATAMIENTO DE LA CIUDAD DE SAN PABLO, PROVINCIA DE SAN PABLO - CAJAMARCA"

PERÍODO DE EVALUACIÓN:
DEL 10 DE MARZO AL 8 DE JULIO DE 2025

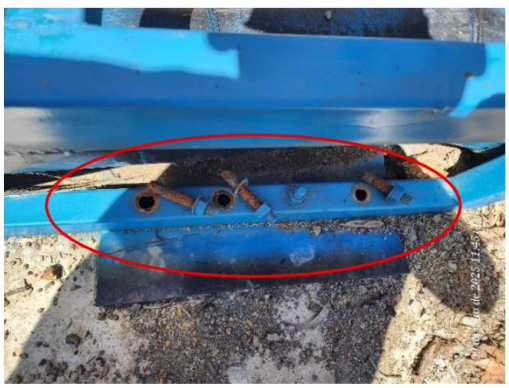
En el pase aéreo n.° 1, se evidenció que los pernos que anclan la cercha de acero al dado de concreto tienen una longitud de 4 pulgadas, asimismo, se encuentran sueltos y oxidados, situaciones que comprometen la estabilidad del pase aéreo, dejándola susceptible a desplazamientos que podrían ocasionar fallas que afecten su vida útil y funcionamiento; de acuerdo con lo mostrado en las siguientes imágenes:

Imagen n.° 1 Pernos de 4" sueltos y oxidados en el pase aéreo n.° 1	**Imagen n.° 2** Pernos de 4" sueltos y oxidados en el pase aéreo n.° 1

De lo descrito se puede evidenciar deficiencias en la instalación de pernos que sirven de anclaje entre el dado de concreto y la cercha, situación que afecta la vida útil de la Obra, así como la operatividad y el funcionamiento de los pases aéreos.

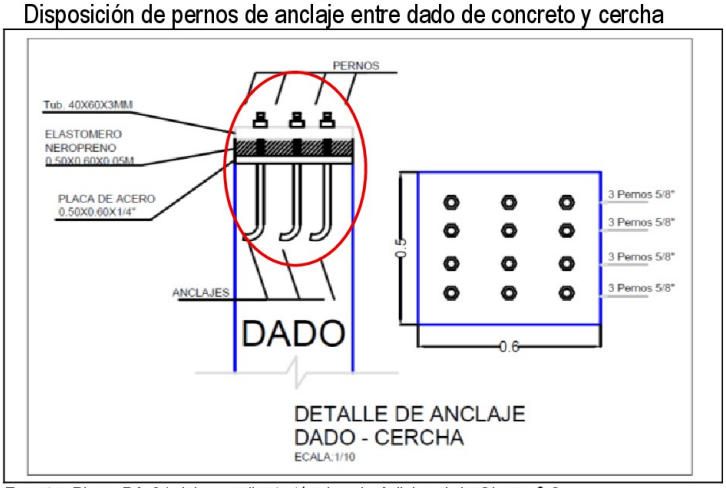
Imagen n.° 3
Disposición de pernos de anclaje entre dado de concreto y cercha

Asimismo, en el plano PA-01 se precisa la forma que deben ir instalados los pernos, esto se muestra en la imagen siguiente:

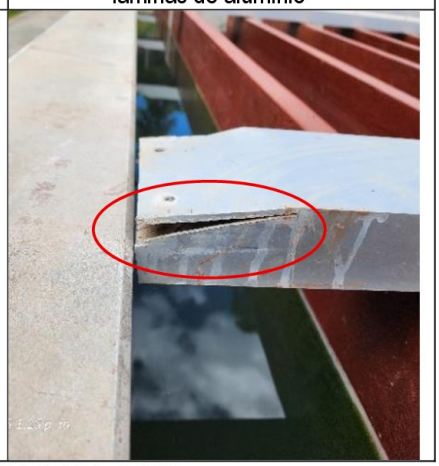
Se ha identificado que las pantallas para el floculador se encuentran sujetas por listones de madera recubiertos con aluminio; sin embargo, se puede apreciar que el aluminio de recubrimiento no ha sido instalado adecuadamente de forma tal que la madera ha quedado expuesta a las inclemencias del ambiente, hecho que se puede apreciar en las siguientes imágenes:

Imagen n.° 5 Listones de madera recubiertas con láminas de aluminio	**Imagen n.° 6** Listones de madera recubiertas con láminas de aluminio

Como se puede apreciar en las imágenes anteriores, el listón de madera que soporta las pantallas del floculador se encuentra expuesta a las inclemencias del clima, lo cual podría deteriorar la madera, afectándose de esta manera la vida útil y funcionalidad de la Obra.
