INFORME DE VISITA DE CONTROL N° 011-2025-OCI/0637-SVC

"ESTADO SITUACIONAL DE LA INFRAESTRUCTURA DEL PUESTO DE SALUD SAN NICOLÁS DE LA RED BARRANCA - CAJATAMBO"

PERÍODO DE EVALUACIÓN:
DEL 6 AL 10 DE JUNIO DE 2025

HUACHO, 13 DE JUNIO DE 2025

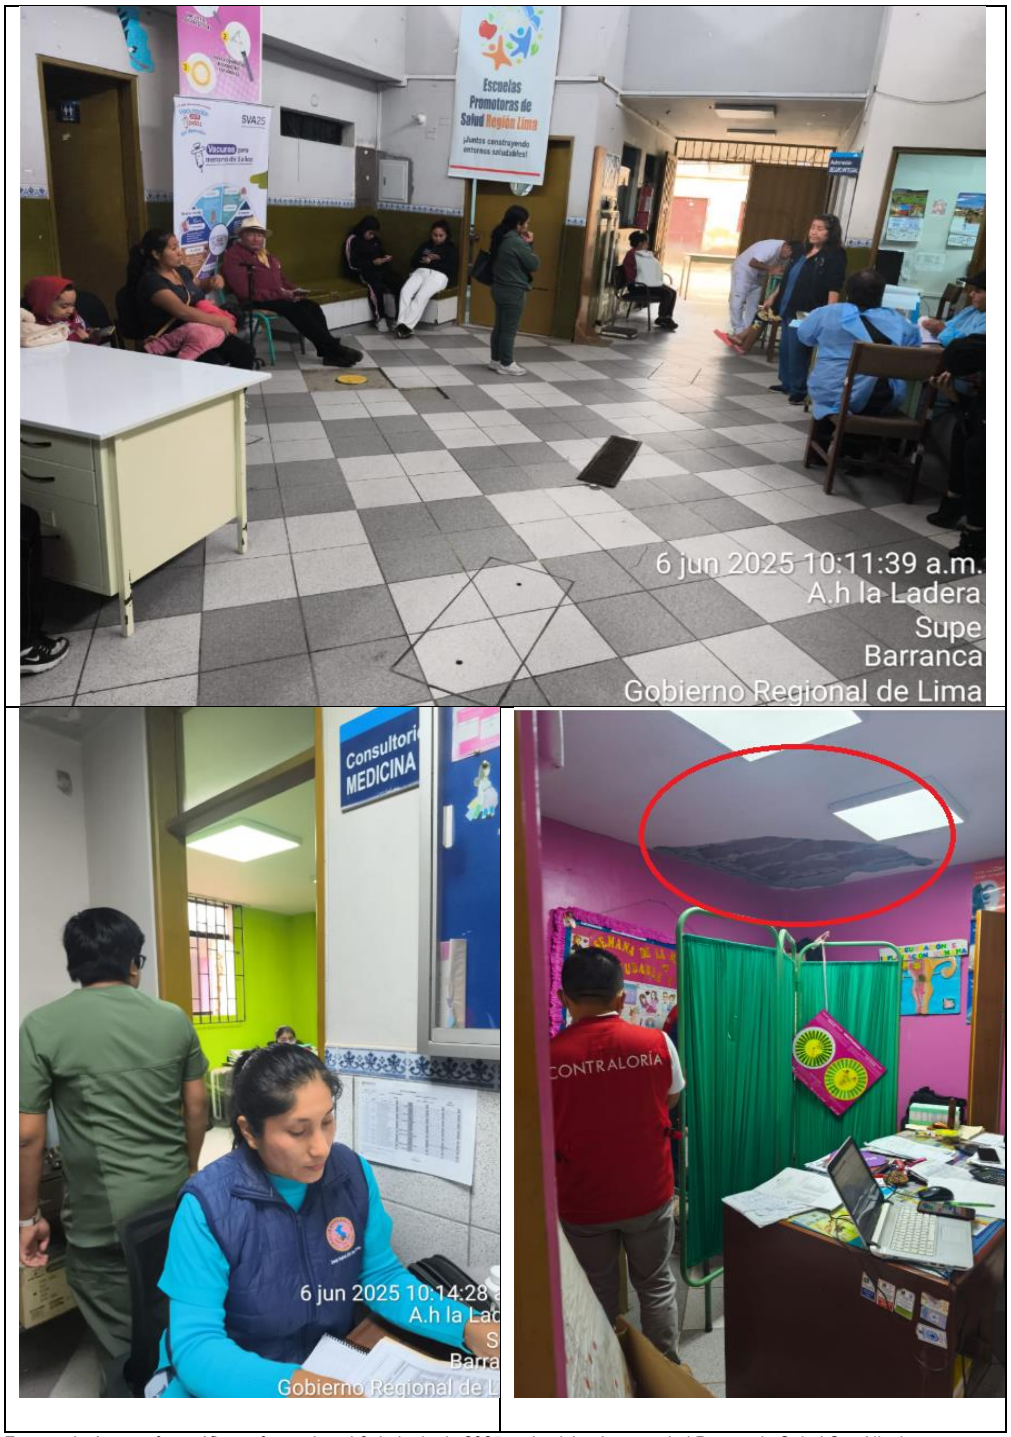
Imágenes n.° 1, 2 y 3
Funcionamiento del Puesto de Salud San Nicolas en la Infraestructura declarado como inhabitable

Al respecto, según lo registrado en el Acta de verificación n.° 001-2025-OCI/DIRESA-SAN NICOLAS de 6 de junio de 2025, se viene atendiendo con normalidad a los pacientes en el primer y según piso del Puesto de Salud San Nicolás, conforme se muestra en las imágenes siguientes:

En ese sentido, se advierte que el Puesto de Salud San Nicolás, continúa funcionando en una infraestructura que ha sido declarado por la Municipalidad Distrital de Supe, con peligro inminente y riesgo de colapso.

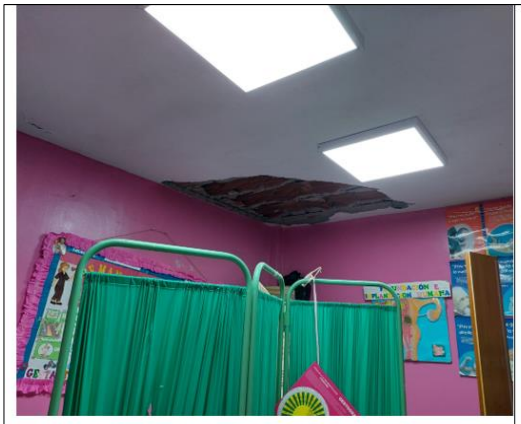
Imágenes n.° 10, 11, 12 y 13
Parte interna de la infraestructura P.S San Nicolas – Ambiente obstetricia

En el área de Consultoría de Obstetricia, se visualizó desprendimiento de parte de techo aligerado, en el cual, los fierros se encontraban corroidos y en el piso se visualizó parte de los materiales desprendidos como ladrillos de techo, concreto de viguetas, conforme se muestran las imágenes siguientes:

Desprendimiento de parte de techo aligerado en esquina, en el Consultorio de Obstetricia.	Vista de techo desprendido en el Consultorio de Obstetricia.
Partes de techo desprendidos en el piso del Consultorio de Obstetricia.	Fisura en columna en el Consultorio de Obstetricia.

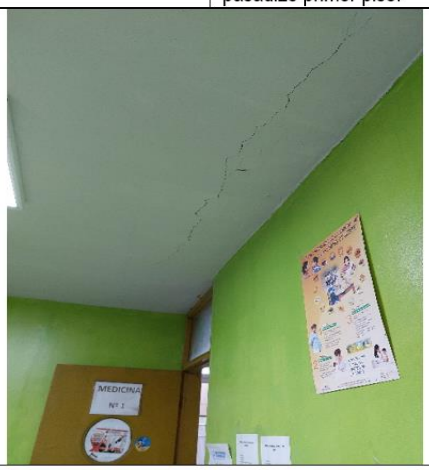
Imágenes n.° 14, 15, 16 y 17
Parte interna de la infraestructura del P.S. San Nicolas – Pasadizo primer piso

En el pasadizo del primer piso, se constató desprendimiento de concreto en el muro, así como fisura y desprendimiento en el techo, conforme se muestra en las imágenes siguientes:

Desprendimiento de concreto en muro, pasadizo primer piso.

Fisura en el techo y desprendimiento de concreto, pasadizo primer piso.

Fisura en techo en pasadizo.
