INFORME DE VISITA DE CONTROL N°008-2025-OCI/0718-SVC

DIRECCIÓN REGIONAL DE EDUCACIÓN DEL CALLAO BELLAVISTA– CALLAO – CALLAO

"DOCUMENTOS DE GESTIÓN ESCOLAR, CONVIVENCIA ESCOLAR, ASISTENCIA DE DOCENTES Y AUXILIARES, PRESTACIÓN DE SERVICIOS BÁSICOS, INFRAESTRUCTURA, MOBILIARIO, MANTENIMIENTO Y ACCESIBILIDAD EN LAS II.EE DEL ÁMBITO DE LA DREC CALLAO"

PERIODO DE EVALUACIÓN:
DEL 30 DE JUNIO AL 4 DE JULIO DE 2025

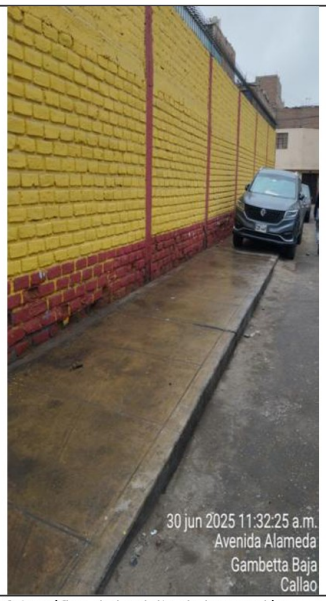
Por otra parte, se realizó una inspección visual del cerco perimétrico, evidenciándose la exposición del acero de construcción de sus columnas, como se muestra en la fotografía n.° 4, lo que genera que pueda ser afectado por la humedad del suelo y el aire, ocasionando su continua oxidación en desmedro de la resistencia que el muro necesita ante las fuerzas horizontales que se genere en una actividad sísmica. Asimismo, al encontrarse los elementos de ladrillo en contacto directo con la vereda, propicia su afectación ante la humedad ocasionada por precipitaciones o durante el lavado del piso. De esa manera se ocasiona que la parte inferior del muro siga erosionándose, comprometiendo a largo plazo su estabilidad.

Fotografía n.° 3 Cerco perimétrico - I.E. Néstor Gambetta Bonatti	**Fotografía n.° 4** Desgaste en columna de cerco perimétrico - I.E. Néstor Gambetta Bonatti

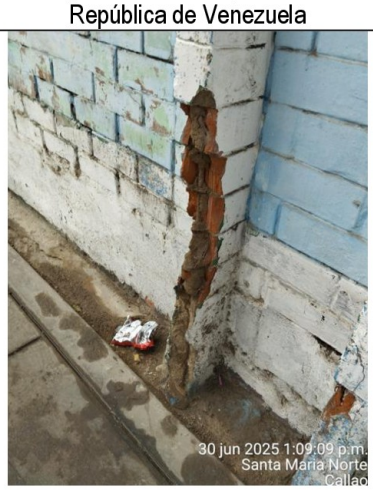
Luego, de la inspección visual realizada al cerco perimétrico de la institución educativa, se evidenció un desgaste del sobrecimiento debido a la humedad, así como oxidación de las varillas de acero que conforman su sistema estructural las cuales se encuentran al descubierto, tal como se aprecia en las fotografías n.° 11 y 12. Además, en la fotografía n.° 13 se puede observar la formación de una grieta que estaría comprometiendo la estabilidad del muro, generando el peligro de derrumbe que sitúa en riesgo la integridad física de los estudiantes y público en general que transiten por la vereda colindante.

Fotografía n.° 11 Vista del cerco perimétrico - I.E. República de Venezuela	**Fotografía n.° 12** Acero expuesto en cerco perimétrico - I.E. República de Venezuela

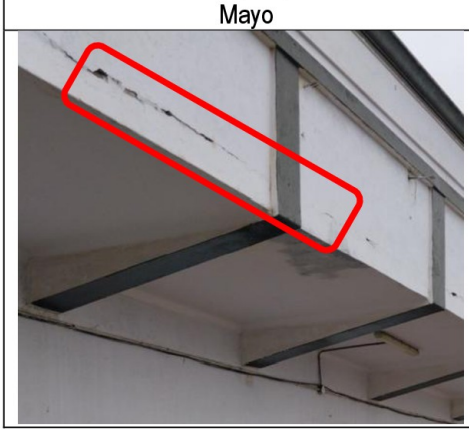
En relación a lo anterior, se puede mencionar que durante la visita realizada se evidenció deterioros en los locales educativos, tales como en el techo y parapetos, relacionadas con la presencia de humedad, fisuras, oxidación de acero y desprendimiento de concreto, tal como se observa en las fotografías n.° 16 y n.° 17.

Fotografía n.° 16 Fisura horizontal en parapeto - I.E. Dos de Mayo	**Fotografía n.° 17** Exposición de acero y desprendimiento de concreto en techo - I.E. Dos de Mayo

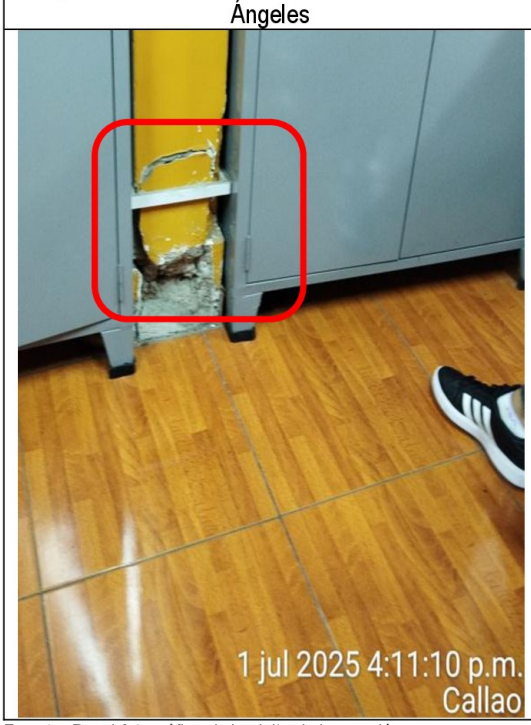
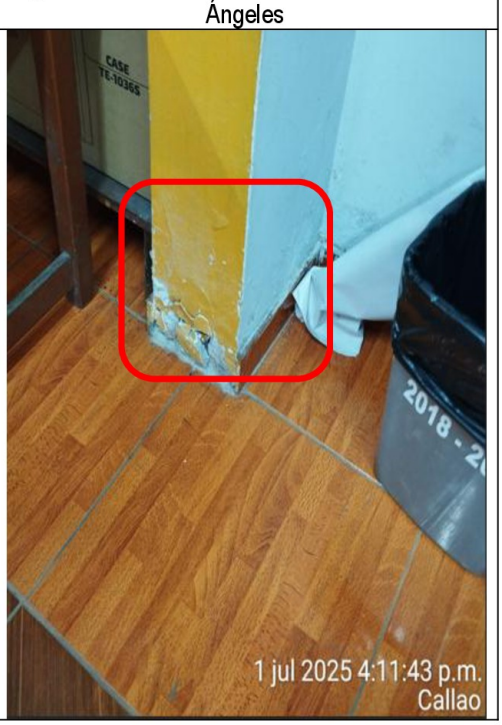
Durante la visita de inspección realizada por la comisión auditora a la institución educativa el 1 de julio de 2025, se evidenció agrietamiento horizontal en columnas de los ambientes administrativos, particularmente en sus zonas extremas, tal como se muestra en las fotografías n.° 25 y 26; lo cual podría reducir su resistencia ante las fuerzas de corte horizontales durante futuras actividades sísmicas, agudizándose dichas grietas y comprometiendo la estabilidad estructural de la edificación. Asimismo, según se observa en las fotografías n° 27 y 28, se ha presentado un agrietamiento en el encuentro entre columnas y viguetas, lo cual podría afectar la rigidez de las columnas en desmedro de su resistencia ante flexión y/o torsión.

Fotografía n.° 25 Agrietamiento en columna - I.E. Sor Ana de los Ángeles	Fotografía n.° 26 Agrietamiento en columna - I.E. Sor Ana de los Ángeles

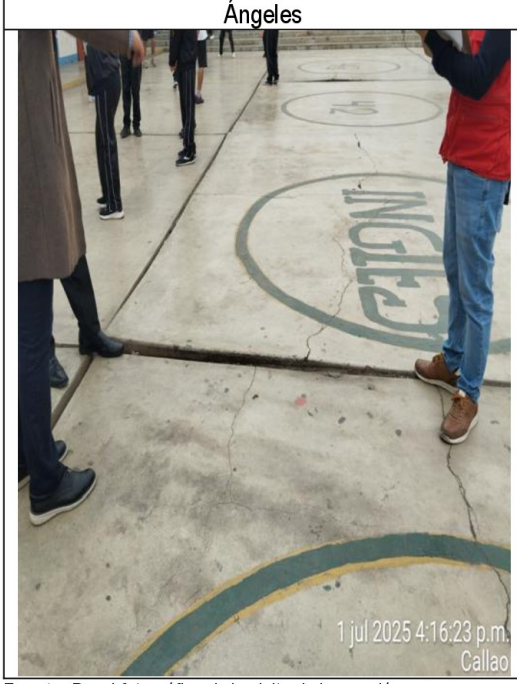
Fotografía n.° 35 Vista de losa deportiva - I.E. Sor Ana de los Ángeles	Fotografía n.° 36 Levantamiento de paño de losa deportiva - I.E. Sor Ana de los Ángeles

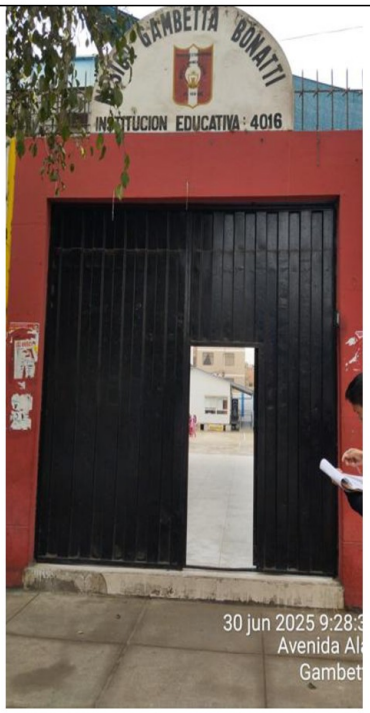
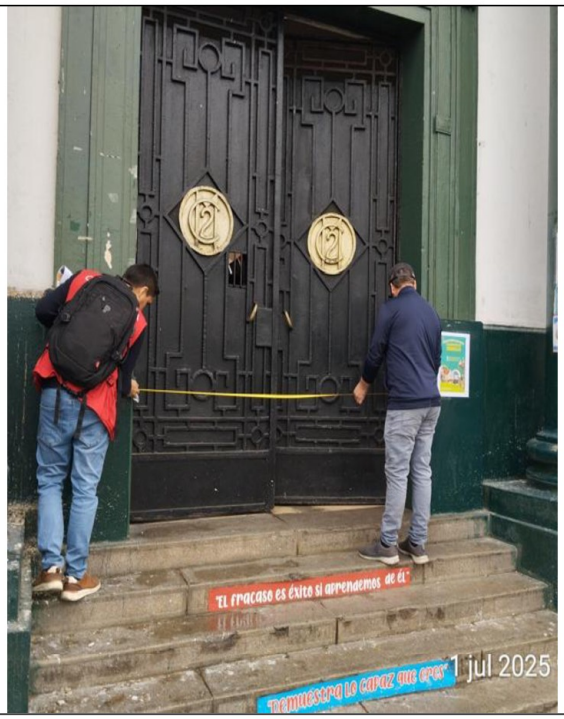
Según se establece en el literal a) del Artículo 4 de la Norma Técnica A.120, Accesibilidad Universal en Edificaciones del Reglamento Nacional de Edificaciones, cuando exista una diferencia de nivel en el ingreso a las edificaciones, se debe incluir rampas o medios mecánicos que permitan el acceso. Sin embargo, durante la visita de inspección realizada por parte de la Comisión de Control a las instituciones educativas Néstor Gambeta Bonatti "4016" y Dos de Mayo, se constató que sus ingresos principales no incluyen rampas que permitan la accesibilidad de manera conjunta con las gradas que, si cuentan, tal como se muestra en las fotografías n.° 37 y 38, respectivamente.

Fotografía n.° 37 Ingreso principal a la I.E. Néstor Gambetta Bonatti	**Fotografía n.° 38** Ingreso principal a la I.E. Dos de Mayo
