INFORME DE VISITA DE CONTROL N° 012-2025-OCI/0804-SVC

VISITA DE CONTROL
PROYECTO ESPECIAL BINACIONAL LAGO TITICACA – PEBLT
PUNO - PUNO - PUNO

"EJECUCIÓN CONTRACTUAL DE LOS SERVICIOS DE SUPERVISIÓN Y CONTRATACIÓN PARA LAS ACTIVIDADES DE EMERGENCIA DE LIMPIEZA, DESCOLMATACIÓN Y PROTECCIÓN DE RÍOS EN LA REGIÓN PUNO: EN EL RÍO DE LA PROVINCIA DE LAMPA (AV. CIRCUNVALACIÓN Y URBANIZACIÓN PUENTE COLONIAL) Y EN EL RÍO DE LA PROVINCIA DE ILAVE (PARCIALIDAD DE ARICOLLO, DISTRITO DE PILCUYO)"

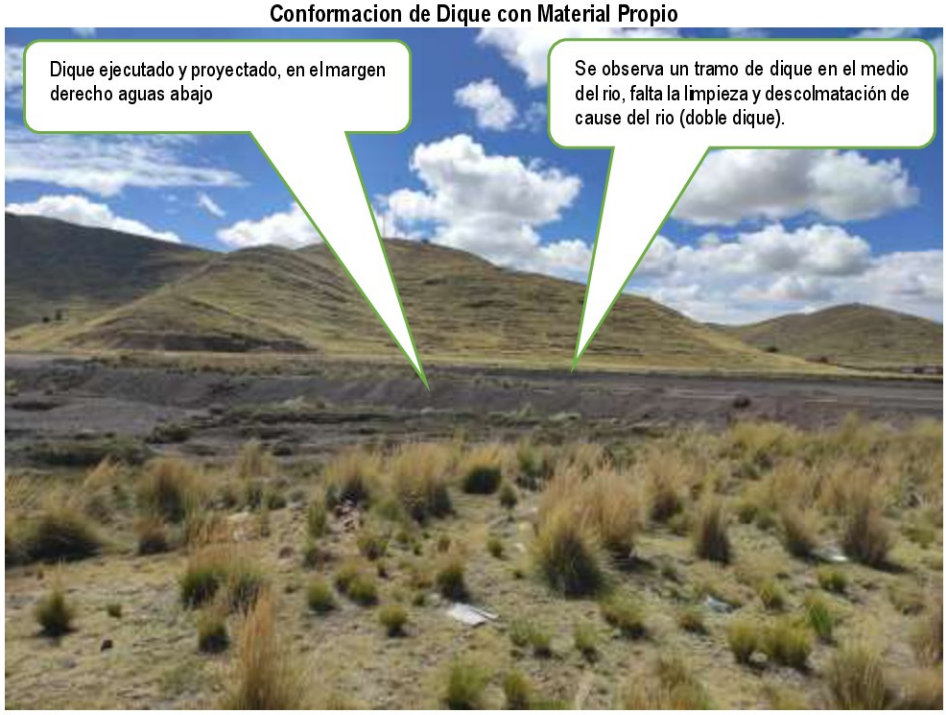
Sin embargo, en la visita de inspección física realizada el 8 de mayo de 2025 al Servicio para las Actividades de Emergencia de Limpieza, Descolmatación y Protección en Ambas Márgenes del Rio Lampa, en la Av. Circunvalación y Urbanización Puente Colonial, distrito de Lampa, provincia de Lampa, región Puno, se observa que en la progresiva 2+850 (aprox) falta la limpieza, descolmatación[9] de cause[10] del Rio y conformación de dique con material propio, aproximadamente de 20 metros lineales, asimismo en la progresiva 1+700 (aprox) se observa un tramo de dique en el medio del rio, independiente al dique ejecutado y proyectado en el margen derecho aguas abajo (doble dique); al respecto, el Supervisor del Servicio Yony Ángel Ari Ali, manifiesta que en relación al doble dique fue un pedido de la población por la seguridad del margen derecho de la Urbanización Colonial, conforme se señala en el Acta n.° 02-2025-CG/OCI-PEBLT-SVC[11] de 8 de mayo de 2025, conforme se aprecia en las siguiente imágenes:

Imagen n.° 5
Conformacion de Dique con Material Propio
