INFORME DE VISITA DE CONTROL
N° 001-2025-OCI/0830-VC

VISITA DE CONTROL
HOSPITAL VICTOR RAMOS GUARDIA
HUARAZ - HUARAZ - ANCASH

"AMBIENTES Y EQUIPAMIENTO EN EL HOSPITAL VICTOR RAMOS GUARDIA"

PERÍODO DE EVALUACIÓN:
DEL 21 AL 26 DE ENERO DE 2025

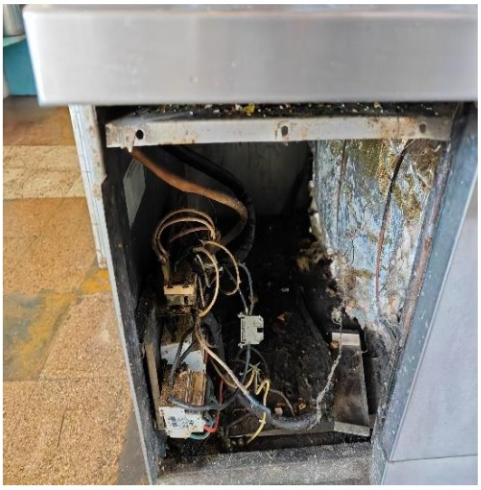
Cuadro n.° 1
Imágenes del Servicio de Nutrición

Sin embargo, no es el caso del hospital Víctor Ramos Guardia ya que en la verificación de las instalaciones se ha podido detectar varias irregularidades entre ellas se puede observar cables expuestos, servicios higiénicos en muy mal estado adicionalmente el equipamiento se encuentra desfasado encontrándose campanas extractoras, marmitas y freidoras sin funcionar, así también utensilios en muy mal estado tal como se muestra en las imágenes siguientes:

Se muestran marmitas, campanas extractoras, pisos sucios y cables expuestos de los equipos

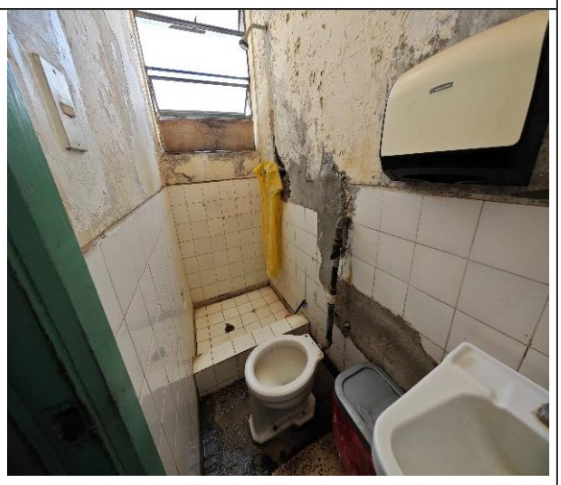
Se presentan utensilios totalmente obsoletos.

Se muestra olla a presión usando una zanahoria en lugar de la válvula

Instalaciones del servicio higiénico para personal en muy mal estado

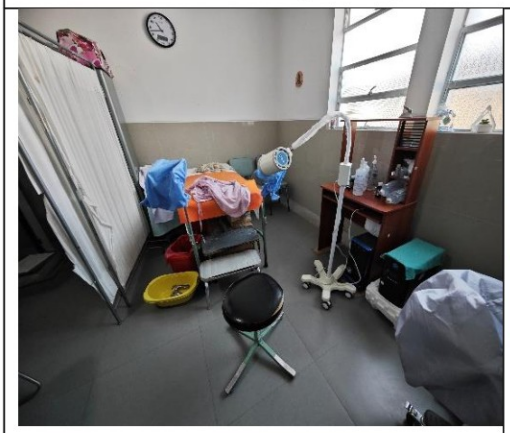
Cuadro n.° 3
Imágenes del Servicio de Ginecología

La situación actual del área de Ginecología en el Hospital Víctor Ramos Guardia requiere atención urgente debido a las deficiencias en las instalaciones y equipamiento, se ha constatado que el ecógrafo no funciona, lo que limita la capacidad de diagnóstico y atención. Además, los ambientes se encuentran en condiciones de limpieza inadecuadas, lo que puede comprometer la salud de las pacientes.

También se ha observado la falta de utensilios indispensables para el tratamiento de los instrumentos utilizados, llegando a ser colocados en tinas de uso doméstico, lo que es inaceptable en un entorno clínico. Estas deficiencias reflejan una necesidad urgente de mejorar las condiciones y recursos del servicio para garantizar una atención adecuada y segura a las pacientes, para mayor evidencia se muestra las siguientes imágenes:

Instalación del servicio de ginecología

Las imágenes revelan condiciones de falta de higiene y desorden en el servicio de ginecología

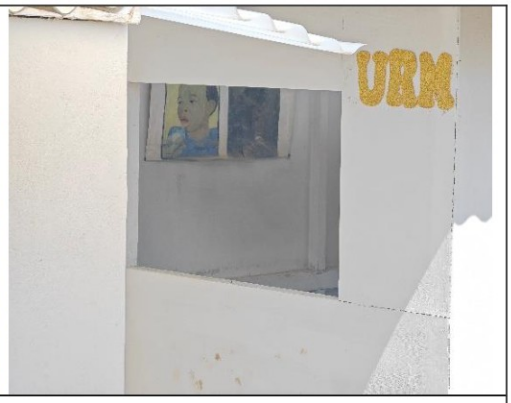
Cuadro n.° 5
Imágenes de los diferentes servicios.

Imágenes del servicio Prevención de Tuberculosis

Imágenes de Medicina Física y Rehabilitación, donde se muestra andadores apilados por fata de espacio y se muestra camillas usadas como escritorios.

Imágenes del servicio de Farmacia de Consulta Externa

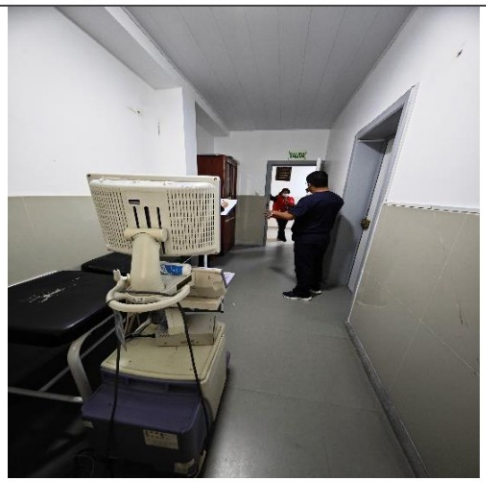
Servicio de Diagnostico por Imágenes donde se muestra ecógrafo desfasado y puerta averiada ocasionado por el ingreso de camillas de emergencia.

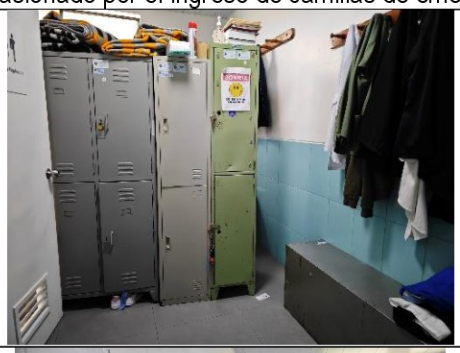
Imágenes del Servicio de Cirugía
