INFORME DE VISITA DE CONTROL N° 018-2025-OCI/2814-SVC

VISITA DE CONTROL AL HOSPITAL DOMINGO OLAVEGOYA DE LA RED DE SALUD JAUJA JAUJA/JAUJA/JUNÍN

"ESTADO SITUACIONAL DE LA INFRAESTRUCTURA DEL HOSPITAL DOMINGO OLAVEGOYA DE JAUJA"

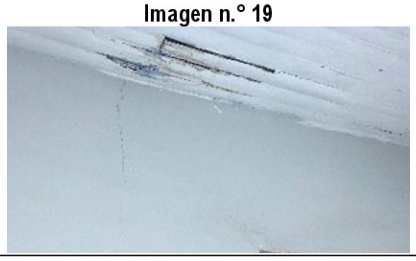
Debido al deterioro de estos ambientes obliga a los trabajadores a desempeñar sus labores en condiciones inadecuadas. Asimismo, la deficiente infraestructura pone en riesgo la conservación de documentos y medicamentos almacenados en estos espacios.

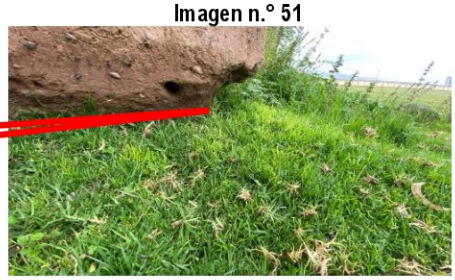
También se observó la presencia de infraestructura antigua colapsada y deteriorada por agentes climáticos las cuales se encentran de libre acceso generando riesgo de accidentes.

Construcciones a punto de colapsar y sin restricción para su acceso.

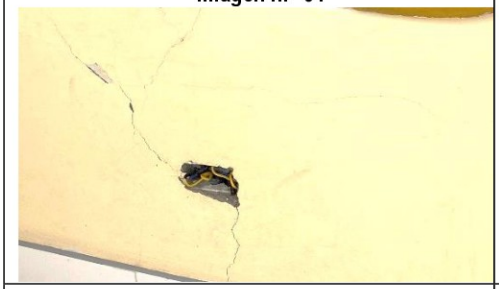
Se observa fisuras y desprendimiento de tarrajeo y pintura de zocalos y contrazócalos.

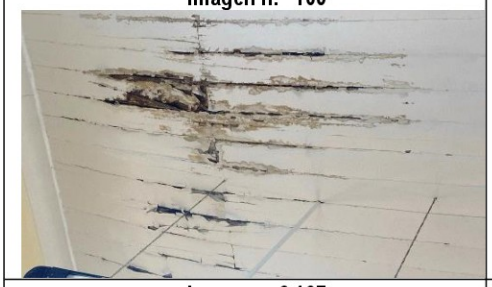
Se observa manchas en los cielorrasos exteriores por filtraciones pluviales.

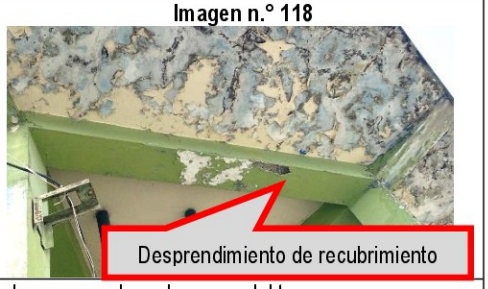
- Se observo el tanque elevado con fisuras en tarrajeo.
- Se observo fisuras en toda la infraestructura
