INFORME DE VISITA DE CONTROL N° 012-2025-OCI/3614-SVC

EJECUCIÓN DEL SALDO DE LA OBRA: "RECUPERACIÓN DEL SERVICIO DE EDUCACIÓN INICIAL, PRIMARIA Y SECUNDARIA EN LA I.E. N° 82542 EN EL CASERÍO SAN FELIPE DEL DISTRITO DE CASCAS - PROVINCIA DE GRAN CHIMÚ - DEPARTAMENTO DE LA LIBERTAD"

PERÍODO DE EVALUACIÓN:
DEL 16 AL 25 DE SETIEMBRE DE 2025

CASCAS, 7 DE OCTUBRE DE 2025

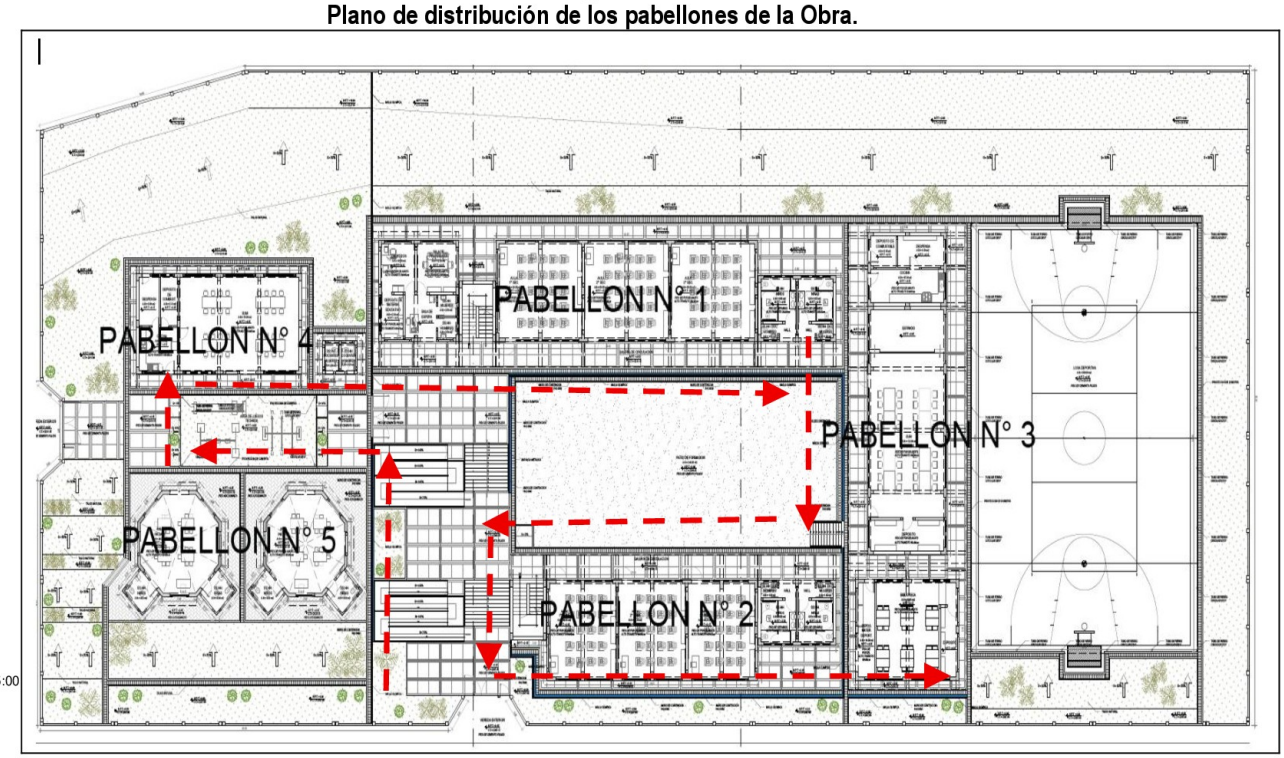
Imagen n.° 4
Plano de distribución de los pabellones de la Obra.

Sobre el particular, la Comisión de Control, evidenció que la obra se encuentra paralizada y atrasada, asimismo presenta deficiencias técnicas en los pabellones ejecutados, tal como se detalla a continuación:

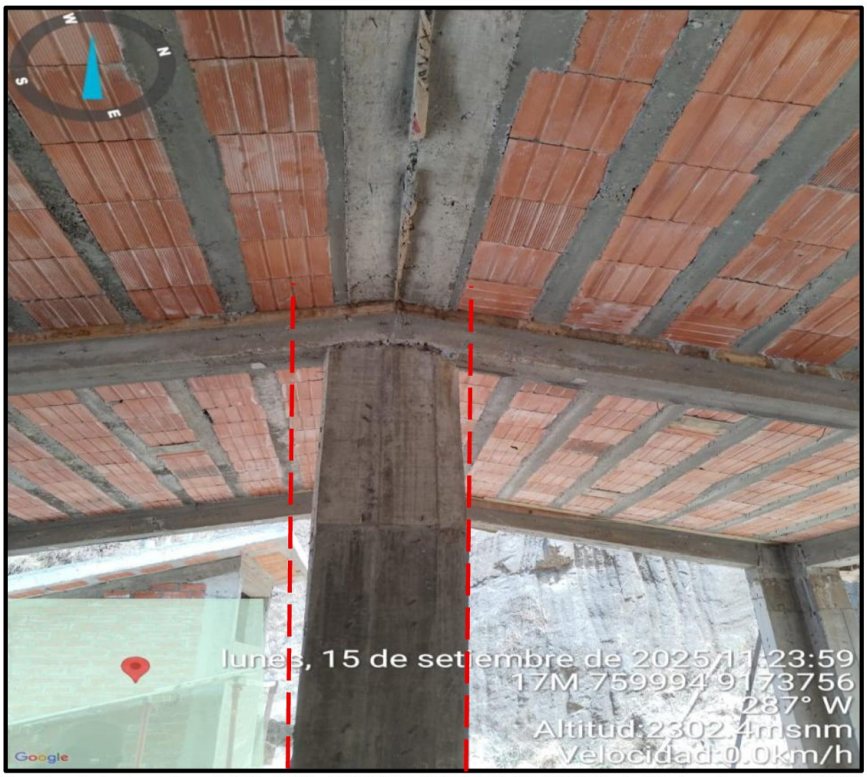
Imagen n.° 9
No existe verticalidad de la columna central.

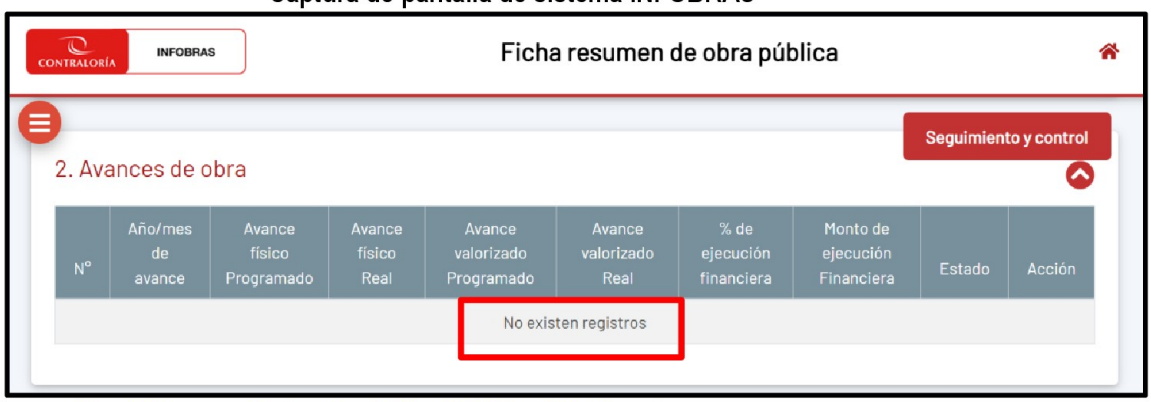
Imagen n.° 31
Captura de pantalla de sistema INFOBRAS

Al respecto, es preciso indicar que, el registro del seguimiento de la Obra se encuentra a cargo de los usuarios con rol de Gestor INFOBRAS o Registrador INFOBRAS, de la Entidad encargada de la ejecución de obras, además comprende la publicación de los avances de obra y el estado situacional de la obra, que debe realizarse en forma mensual y como máximo el último día hábil del mes siguiente de efectuado el avance; sin embargo, tal como evidencia en el cuadro precedente el presente registro se encuentra desactualizado.
