INFORME DE CONTROL CONCURRENTE N° 27-2025-OCI/5335-SCC

EJECUCIÓN DEL PROYECTO: "MEJORAMIENTO DE LOS SERVICIOS DE PROMOCIÓN DEL COMERCIO INTERNO DEL CAMPO FERIAL CANAÁN BAJO DEL DISTRITO DE ANDRÉS AVELINO CÁCERES - PROVINCIA DE HUAMANGA - DEPARTAMENTO DE AYACUCHO"

PERIODO DE EVALUACIÓN:
DE 27 DE MAYO AL 2 DE JUNIO DE 2025

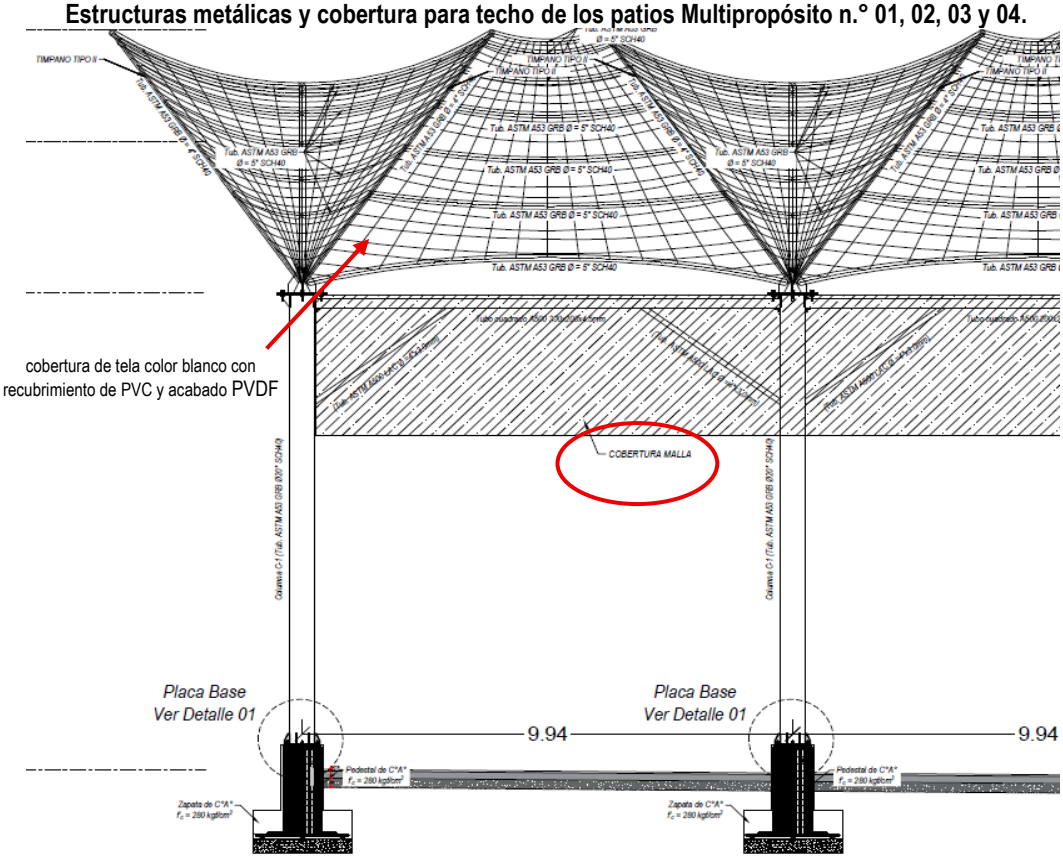
Imagen n.º 6
Estructuras metálicas y cobertura para techo de los patios Multipropósito n.° 01, 02, 03 y 04.

Cabe mencionar, que de la revisión de los planos adjuntos a las bases integradas del concurso público n.° 007-2024-GRA SEDECENTRAL/CS-1[7] y la revisión del expediente técnico reformulado[8] para la ejecución de la Obra, se observa la cobertura malla y cobertura de tela color blanco con recubrimiento de PVC y acabado PVDF, conforme se detalla a continuación.

En tal sentido, se evidencia que se valorizó y se pagó la valorización n.° 06 correspondiente al mes de marzo de 2025, que contiene partidas no ejecutadas a la fecha de la visita a obra, lo que podría afectar el cumplimiento contractual y el correcto uso de los recursos del Estado.

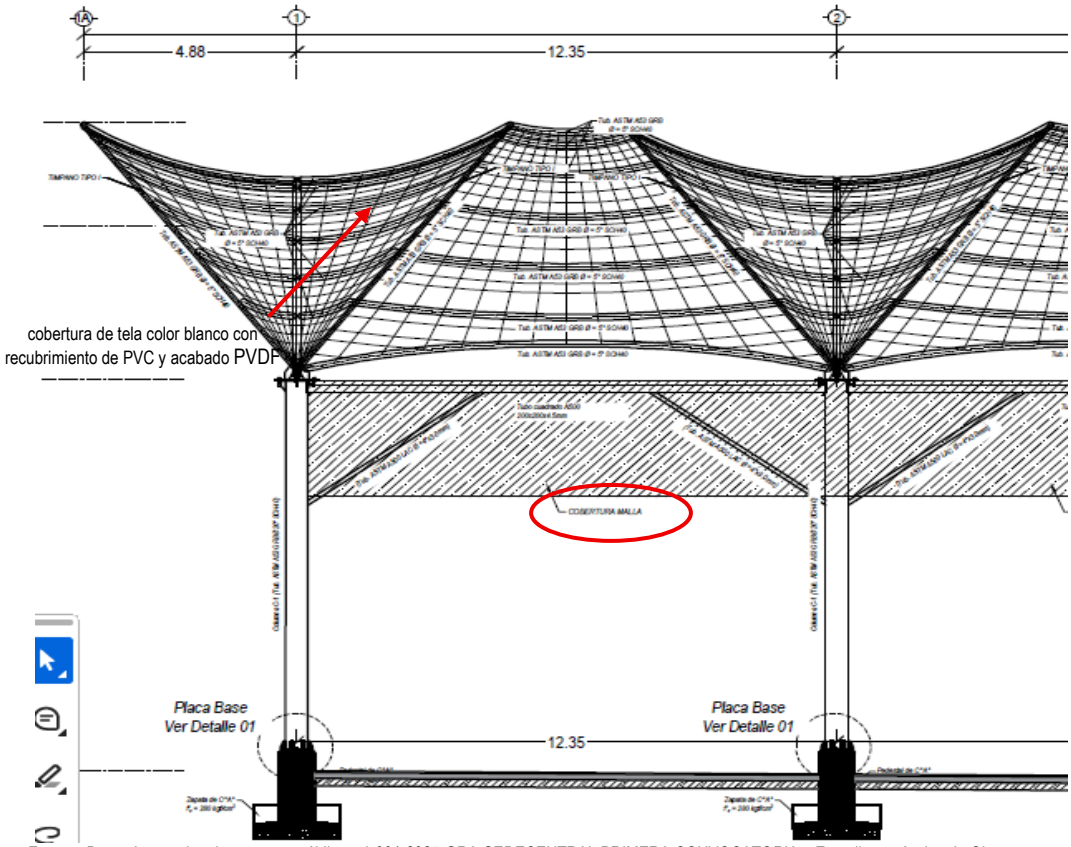
Imagen n.º 9
Estructuras metálicas y cobertura para techo de los patios de comidas.

cobertura de tela color blanco con recubrimiento de PVC y acabado PVDF, conforme se detalla a continuación:

En tal sentido, se evidencia que la valorización n.° 06 correspondiente al mes de marzo de 2025, que contiene partidas no ejecutadas a la fecha de la visita a obra, lo que podría afectar el cumplimiento contractual y el correcto uso de los recursos del Estado.

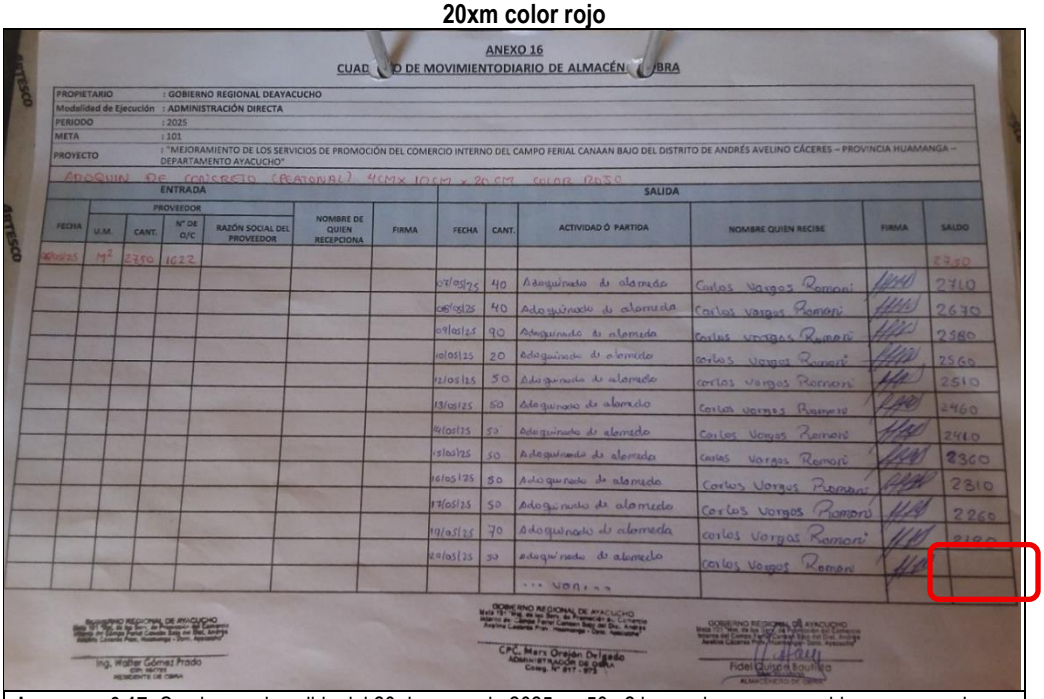
Imágenes n.° 17 y 18
Saldo de control movimiento diario de almacén de adoquín de concreto (peatonal) de 4cm x 10cm x 20xm color rojo

afectando el cálculo y registro de los siguientes días (**Imagenes n.°s 17 y 18**); ya que para el 21 de mayo de 2025 se registró una salida de 70m2 y un saldo de 2120m2 (**2190**-70), sin considerar la salida de 50 m2 del día 20 de mayo de 2025.

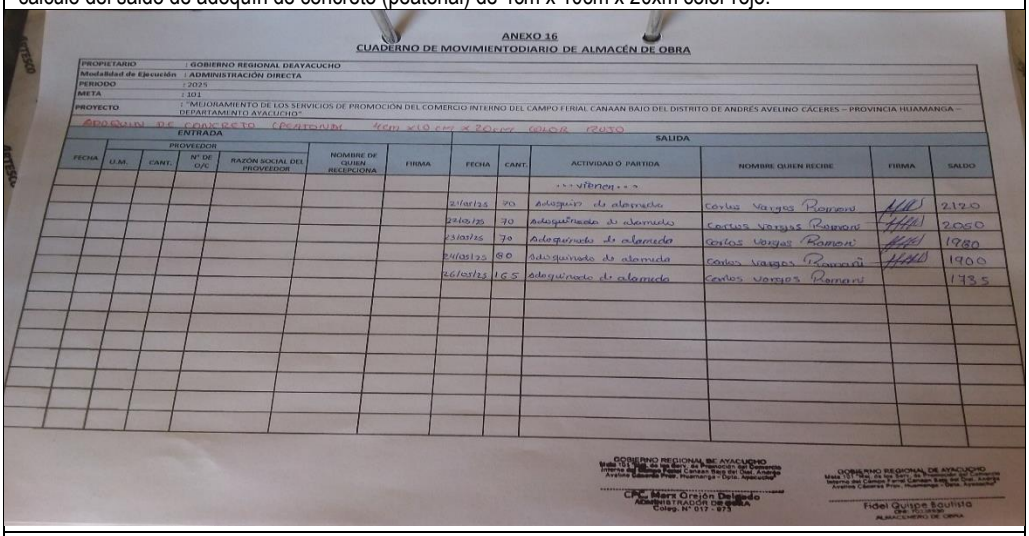
Imagen n.° 17: Se observa la salida del 20 de mayo de 2025.en 50m2 los cuales no se consideraron para el cálculo del saldo de adoquín de concreto (peatonal) de 4cm x 10cm x 20xm color rojo.
