INFORME DE VISITA DE CONTROL N° 010-2025-OCI/5458-SVC

VISITA DE CONTROL HOSPITAL REGIONAL DE AYACUCHO ANDRÉS A. CÁCERES DORREGARAY, HUAMANGA, AYACUCHO

"ESTADO SITUACIONAL DEL SISTEMA DE INSTALACIONES SANITARIAS Y DRENAJE PLUVIAL DEL HOSPITAL REGIONAL DE AYACUCHO"

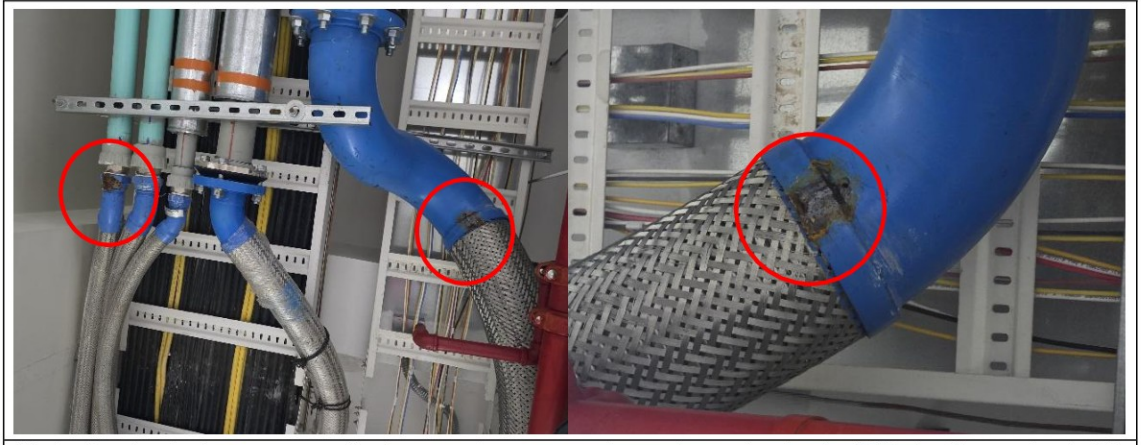
Imágenes n.os 5 y 6

Un (1) codo de 135° de diámetro 2" para agua blanda y un (1) codo compuesto de diámetro 6" para agua dura, con signos de oxidación y corrosión, ubicado en el pasadizo entre la Central de Esterilización y el Comedor (Sótano)

Nota: De las imágenes precedentes, se observa que las uniones (codo de 135° de 2" y codo de 6") presenta deterioro por causa aparente de oxidación que no fueron eliminados en su debido tiempo por parte de la Entidad.

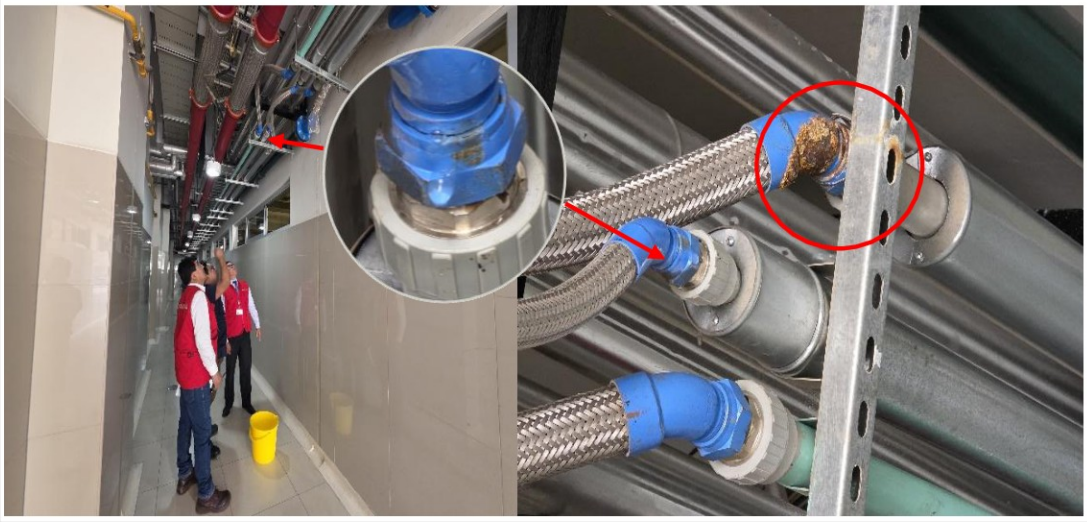
Imágenes n.os 9 y 10

Un (1) codo de 135° de diámetro 1" con fuga de agua dura y un (1) codo de 135° de diámetro 2" con sectores oxidados y corroídos, ubicado en el pasadizo de acceso al Comedor (Sótano)

Nota: De las imágenes precedentes, se observa que la unión (codo de 135° de 2") se encuentra deteriorados por causa aparente de oxidación que no fueron eliminados en su debido tiempo por parte de la Entidad; así mismo, se visualiza fuga de agua en otra unión (codo de 135° de 1").

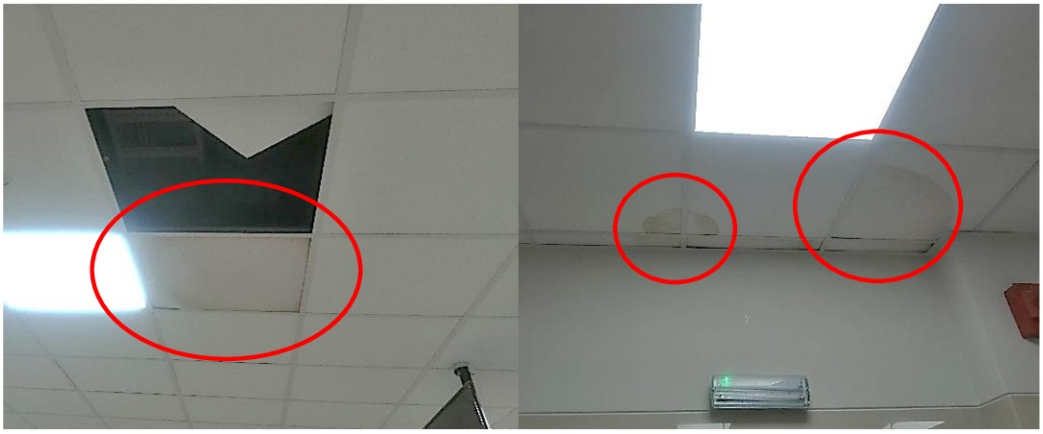
Imágenes n.os 17 y 18

Cielo raso ubicado en la sala de espera del Servicio de Patología Clínica

Nota: Las baldosas del cielo raso muestran signos de humedad debido a las filtraciones provocadas por problemas en el sistema sanitario de la Entidad.

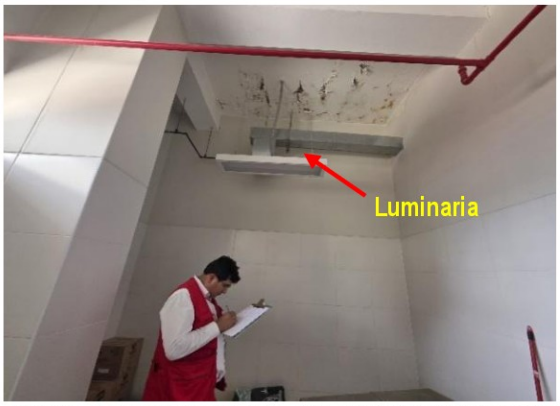
Imágenes n.os 30 y 31
Filtraciones de agua por el techo de la lavandería.
