INFORME DE HITO DE CONTROL N° 8278-2025-CG/APP-SCC

PROYECTO DE INVERSIÓN "MEJORAMIENTO DE LOS SERVICIOS DE SALUD DEL HOSPITAL DE HUARMEY, DISTRITO DE HUARMEY, PROVINCIA DE HUARMEY – REGIÓN ÁNCASH"

HITO DE CONTROL N° 12 – "PROCESO DE CULMINACIÓN DE OBRA"

PERIODO DE EVALUACIÓN:
DEL 24 DE JUNIO AL 13 DE AGOSTO DE 2025

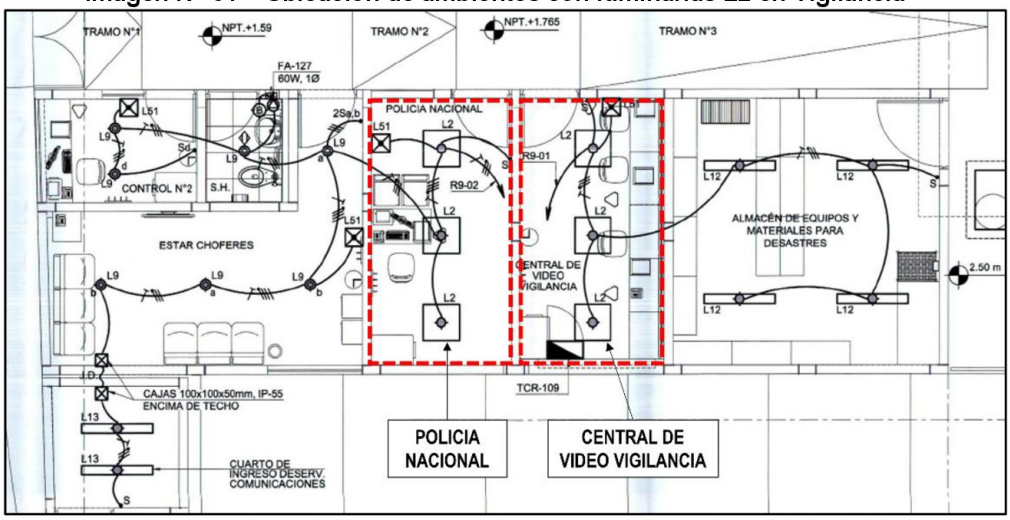
Imagen N° 01 – Ubicación de ambientes con luminarias L2 en Vigilancia

Soporte Técnico, donde se cuentan con la instalación de la luminaria L2, cuyas características técnicas son: luminaria cuadrada de 600x600mm, carcasa de acero y cubierta óptica/lente de policarbonato, lámpara de 32W, 3700 lm, F.P.≥0.9, CRI≥0.8, 220V, 60Hz, 4000°K, ángulo de apertura 93°, y está suspendida a 3.00 m sobre el nivel de piso terminado, conforme se advierte en las siguientes imágenes:

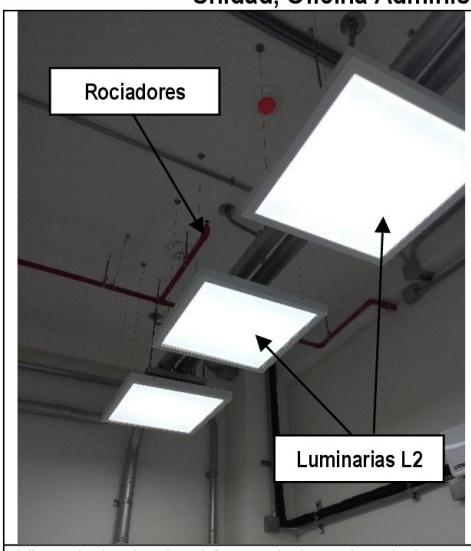
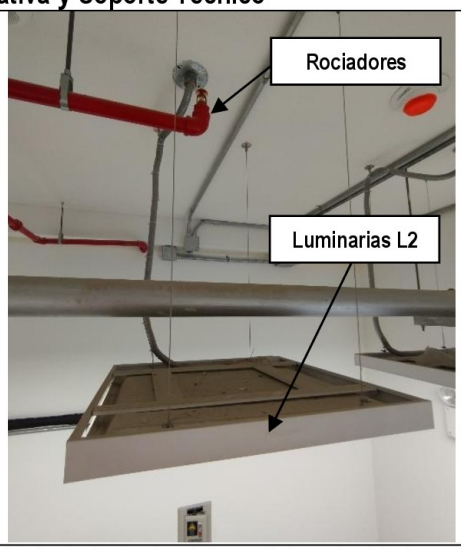
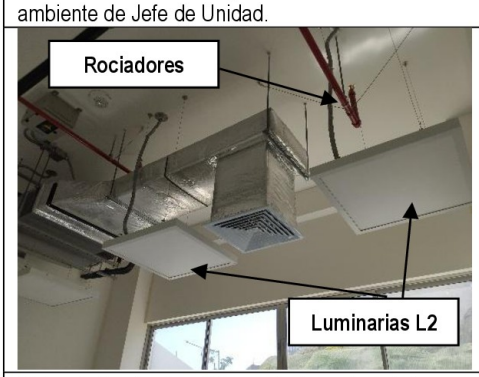
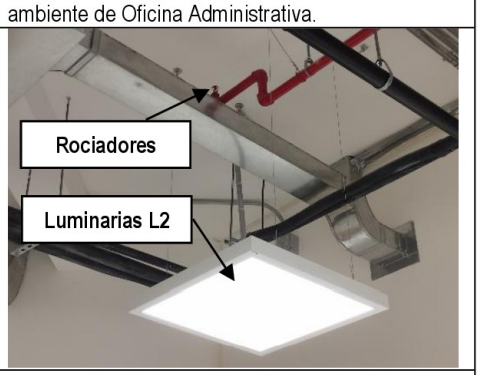
Asimismo, en las Especificaciones Técnicas[36] de la Especialidad de Instalaciones Eléctricas del Expediente Técnico, se señala que los artefactos de iluminación para el Proyecto, deberán ser de primera calidad y no tener conexiones visibles que puedan peligrar la seguridad de instalación, tal como se indica a continuación:

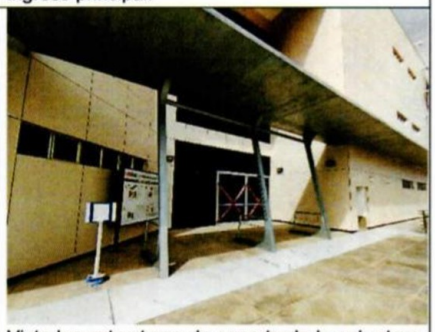
Vista exterior del Proyecto, mostrando el ingreso principal y el estado de la vía exterior.

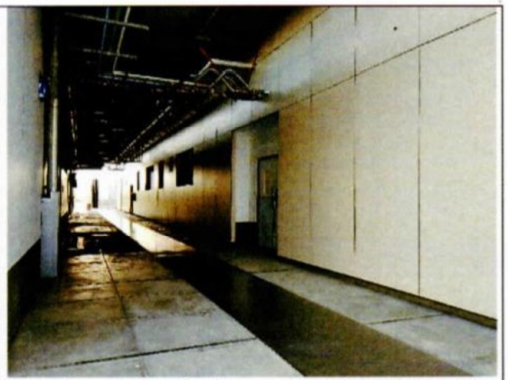
Vista del area de ingreso del area de TBC y VIH en el Proyecto.

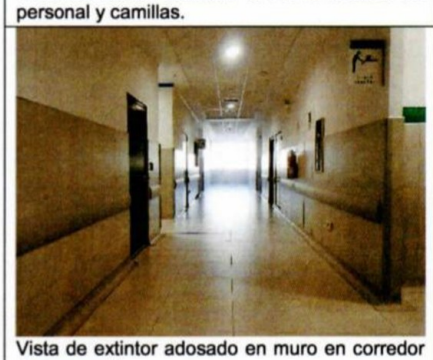
Vista de extintor empotrado en muro, en un corredor público.

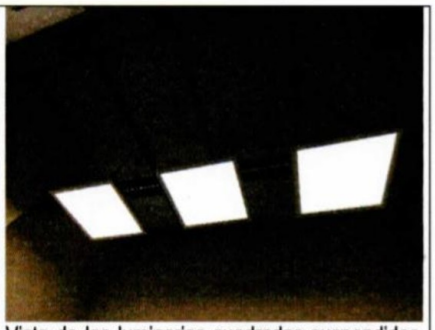
La Comisión verificó selectivamente, la instalación de luminarias en distintos ambientes del bloque posterior de servicios generales y residencia médica, sobre lo cual se identificó que, en el primer nivel, el ambiente de Jefe de Unidad, soporte técnico y la oficina administrativa del área de cadena de frio, tienen luminarias cuadradas suspendidas a 3.00 m SNPT, y el área de ingreso de la cadena de frio, tienen luminarias circulares suspendidas, las cuales están por debajo del nivel de los rociadores.

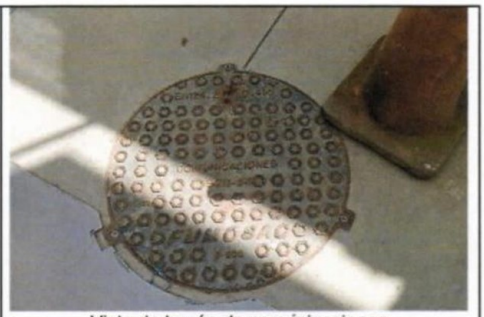
Vista de caja de registro de llegada de sistema de puesta a tierra
