INFORME DE CONTROL ESPECÍFICO N° 009-2025-2-0340-SCE

SERVICIO DE CONTROL ESPECÍFICO A HECHOS CON PRESUNTA IRREGULARIDAD MUNICIPALIDAD DISTRITAL DE LLAMA LLAMA, MARISCAL LUZURIAGA, ANCASH

"MANTENIMIENTO DEL PATIO DE HONOR DE LA I.E. N° 84123 CORONEL FÉLIX MARTINIANO ROCA LÓPEZ, DEL DISTRITO DE LLAMA – MARISCAL LUZURIAGA - ANCASH"

INFORME DE CONTROL ESPECÍFICO Nº 009-2025-2-0340-SCE

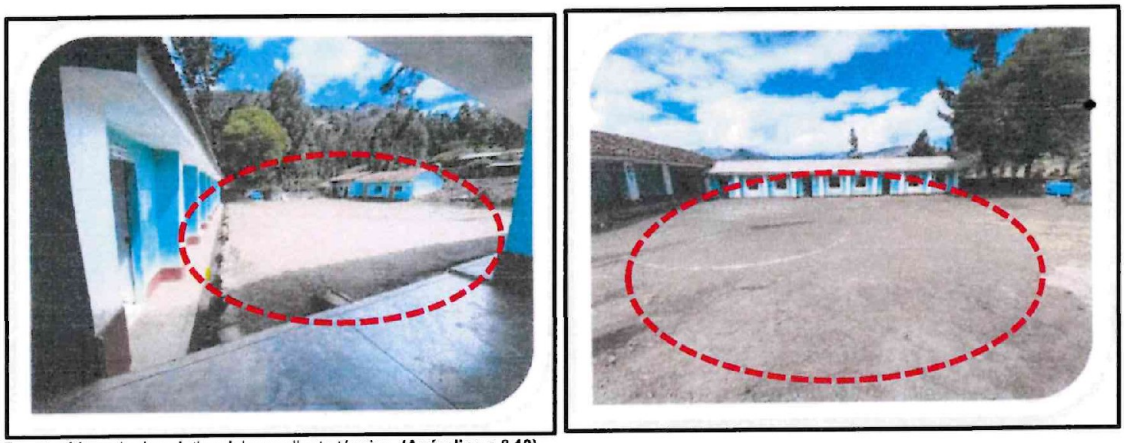
Sin embargo, en el panel fotográfico de la misma memoria descriptiva **(Apéndice n.° 10)** se muestran fotografías que evidencian que, en el mes de junio de 2022, fecha en que se elaboró y aprobó el expediente técnico, no existía estructuras en el patio ni graderías de concreto en la Institución Educativa N° 84123, conforme, se muestra a continuación:

IMÁGENES N°S 2 Y 3
PATIO DE HONOR A NIVEL DE TERRENO NATURAL

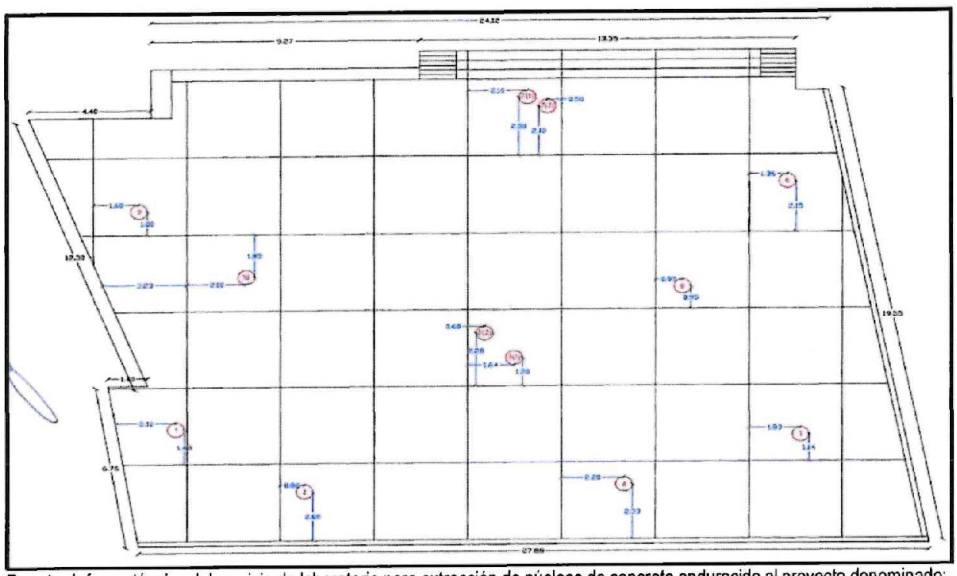
IMAGEN N° 6
PUNTOS DE EXTRACCIÓN DE NÚCLEOS DE CONCRETO EN PATIO DE HONOR (LOSA)

En ese sentido, el 13 y 14 de agosto de 2024 se llevó a cabo la extracción de 12 núcleos de concreto endurecido del patio de honor (losa) de la I.E. N° 84123, ubicados de la manera siguiente:

En laboratorio, diez (10) núcleos de concreto extraídos fueron sometidos a cargas de comprensión axial, según la Norma Técnica Peruana 339.034, donde la carga máxima alcanzada durante el ensayo (es decir, cuando falla el espécimen) se divide entre el área de la sección de la probeta para obtener la resistencia a la compresión de cada núcleo ensayado. Los resultados de cada muestra se detallan en el cuadro siguiente:

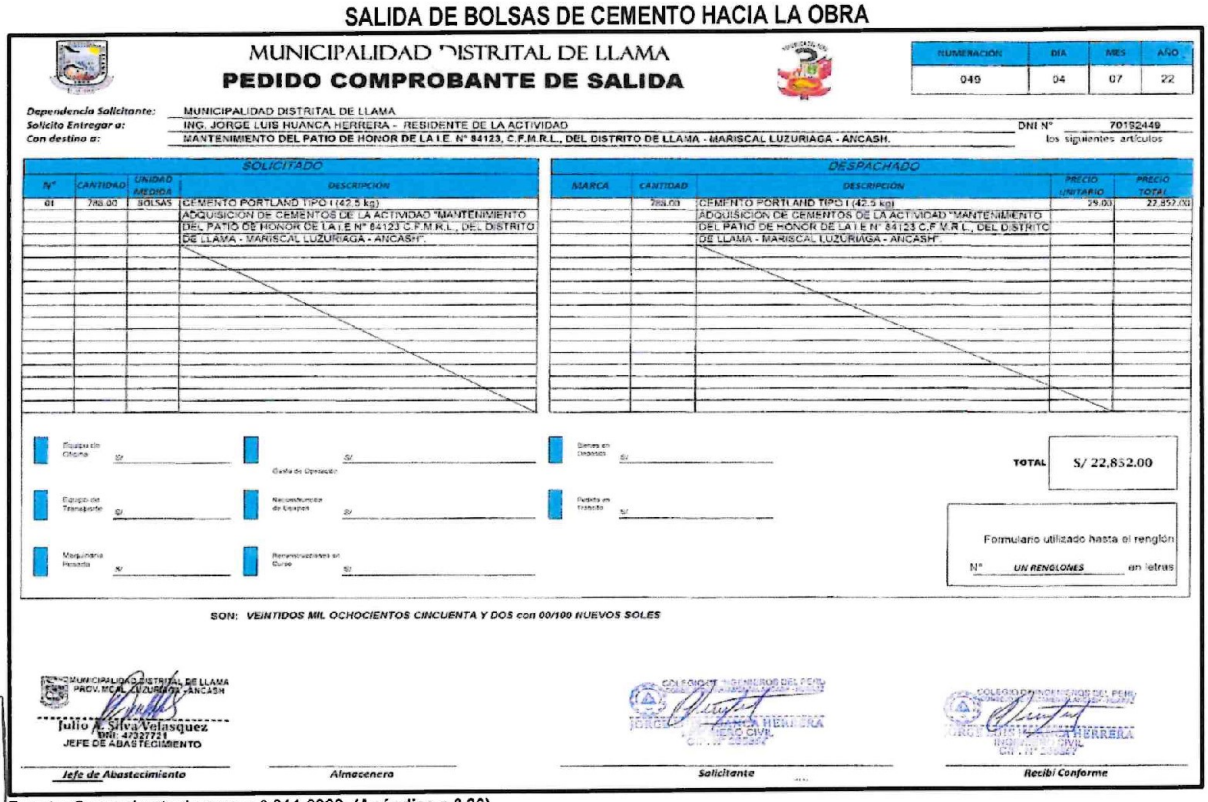
IMAGEN N° 12
SALIDA DE BOLSAS DE CEMENTO HACIA LA OBRA

Seguidamente, mediante pedido comprobante de salida n.° 049 de 4 de julio de 2022 **(Apéndice n.° 35)**, se entregó a Jorge Luis Huanca Herrera, residente de la actividad, 788 bolsas de cemento portland tipo I. Cabe señalar que, el documento se encuentra suscrito por Julio Silva Velásquez, jefe de Abastecimiento, y Jorge Luis Huanca Herrera, residente, conforme se muestra en la imagen siguiente:

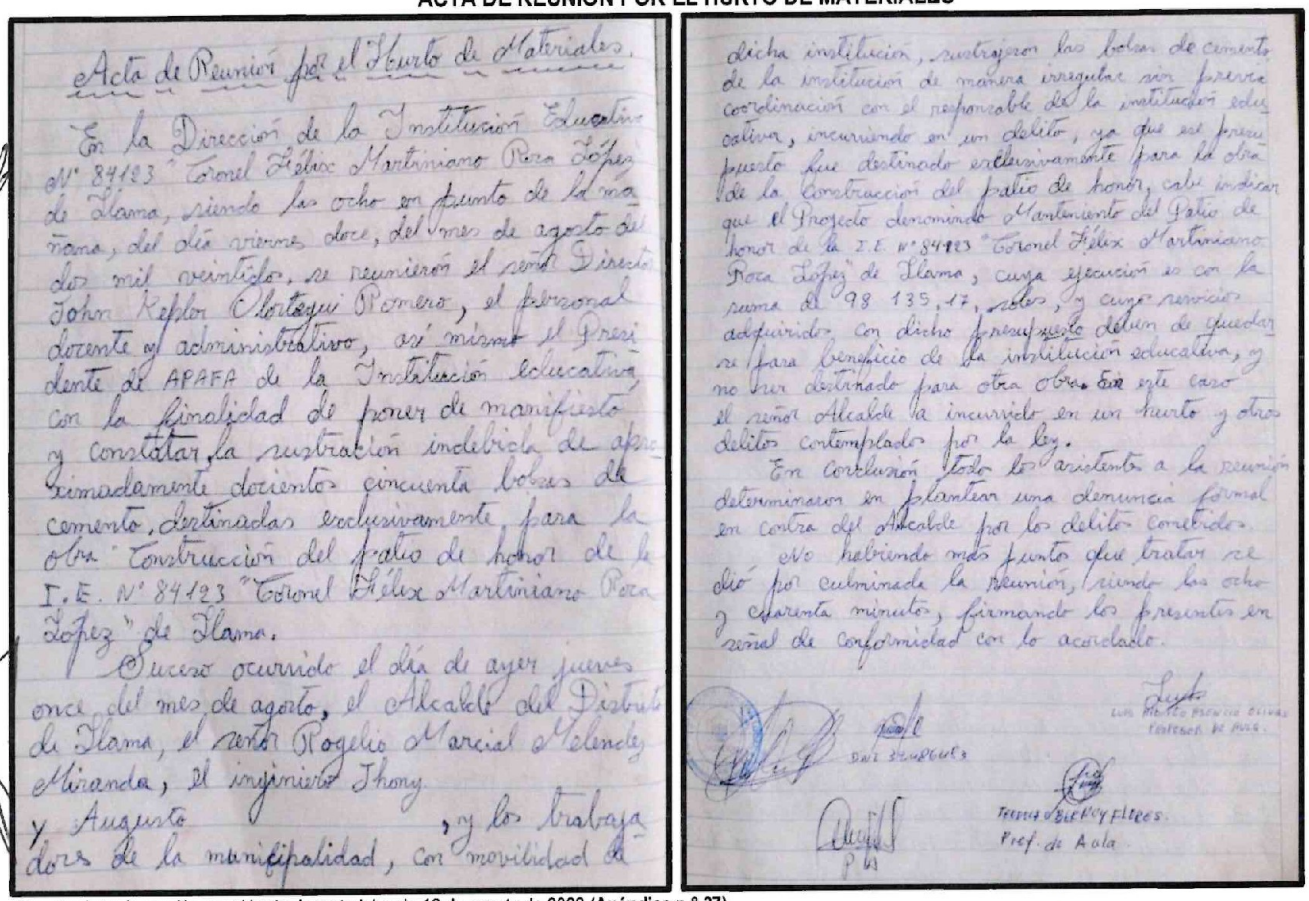
De la imagen precedente se aprecia que, Jorge Luis Huanca Herrera y Nayaret Patricia Rojas Poemape, residente y supervisora de actividad, respectivamente, indicaron que no hubo saldo de bolsas de cemento, sin embargo, mediante "Acta de reunión por el hurto de materiales" de **12 de agosto de 2022 (Apéndice n.° 37)**, Jhon Kepler Olortegui Romero, director de la Institución Educativa N° 84123; el personal docente y administrativo; así como, el presidente de APAFA, pusieron de manifiesto la sustracción de 250 bolsas de cemento, por parte del señor Rogelio Marcial Melendez Miranda, Alcalde de la Municipalidad, y otras personas, según el detalle siguiente:

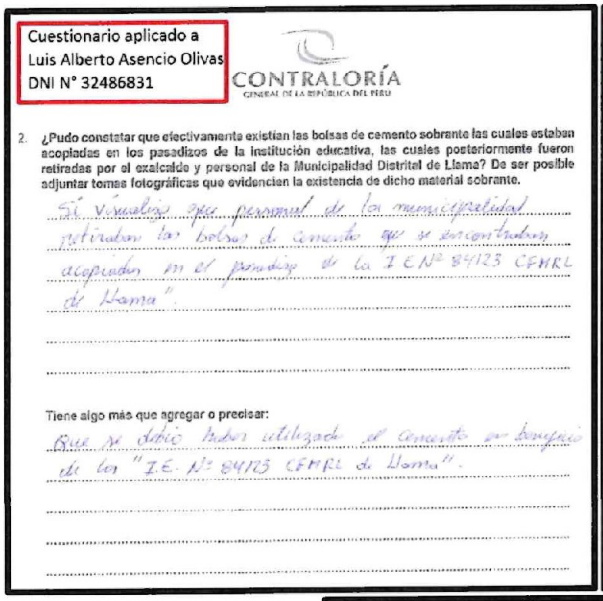
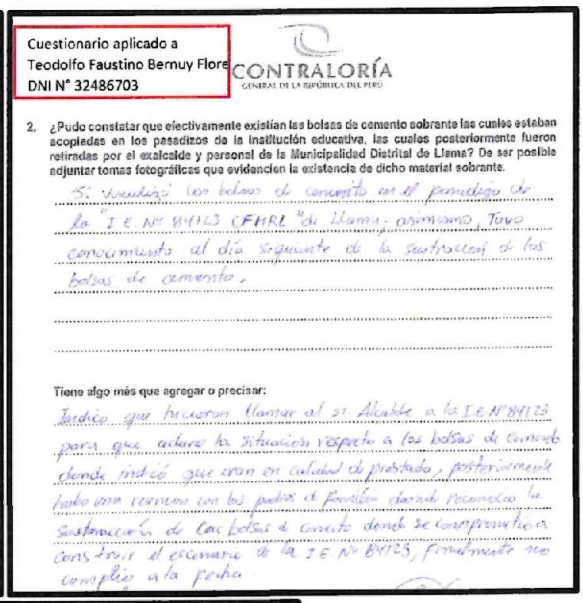
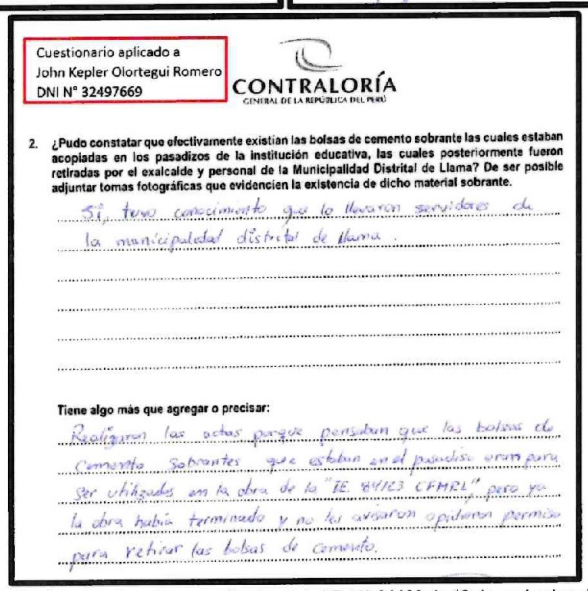
IMAGENES N°s 20, 21 y 22
CUESTIONARIOS APLICADOS A LOS DOCENTES Y EX DIRECTOR DE LA I.E. N°84123

Sobre el particular, con la finalidad de la validar las mencionadas actas, la comisión de control aplicó entrevistas y cuestionarios a las personas que participaron en la suscripción de las mismas **(Apéndice n.° 39)**, por lo que, el personal docente y el ex director de la I.E. N° 84123, ratificaron su participación en la citadas reuniones y confirmaron los hechos plasmados en las actas de 12 **(Apéndice n.° 37)** y 15 de agosto de 2022 **(Apéndice n.° 38)**, señalando que si se llegaron a visualizar el retiro de las bolsas de cemento de la institución educativa, por personal de la Municipalidad Distrital de Llama; asimismo, el ex alcalde de la Entidad, señaló que no recuerda y desconoce el destino del citado material, según se muestra a continuación:

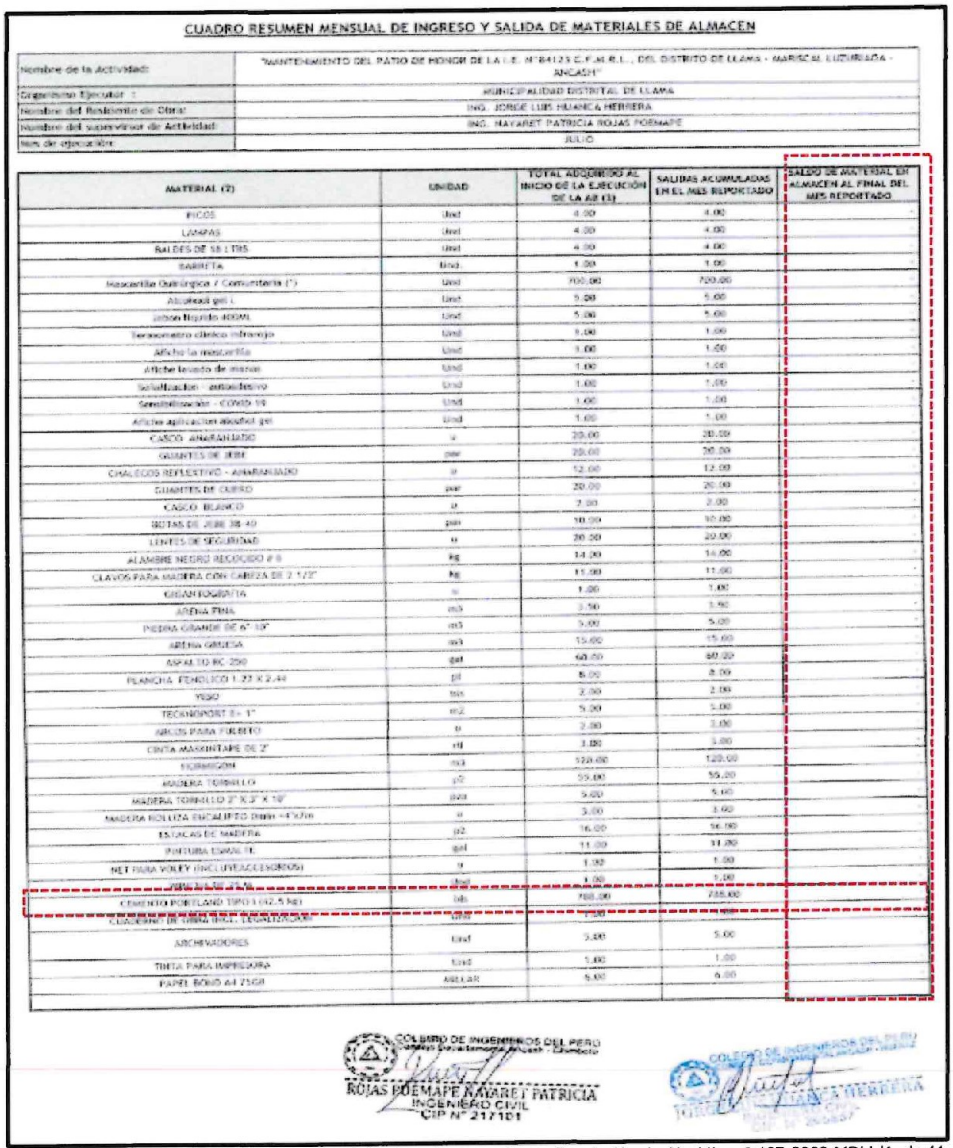
Cabe señalar que, en la liquidación técnico - financiera de actividad[33] **(Apéndice n.° 11)**, Jorge Luis Huanca Herrera y Nayaret Patricia Rojas Poemape, residente y supervisora, respectivamente, volvieron a presentar el cuadro resumen mensual de ingreso y salida de materiales de almacén mostrando que no hubo saldo de bolsas de cemento, información que es inexacta como se explicó anteriormente, tal como se aprecia en la imagen siguiente:

IMAGEN N° 23
SALDOS DE MATERIALES EN ALMACÉN

En ese sentido, Jorge Luis Huanca Herrera y Nayaret Patricia Rojas Poemape, residente y supervisora, respectivamente, consignaron información inexacta en el "Cuadro resumen mensual de ingreso y salida de materiales de almacén" de la valorización n.° 1[34] **(Apéndice n.° 22)**, indicando que no hubo saldo de bolsas de cemento; sin embargo, el Alcalde Rogelio Meléndez Miranda y el administrador Lenar Moisés Calixto Ayala, afirmaron que retiraron las bolsas de cemento para ser utilizadas en otras obras; aspecto corroborado por el personal docente y ex director de la I.E. N° 84123, quienes señalaron que sí existió un saldo de bolsas de cemento; en ese sentido, hubo material que no fue utilizado durante la ejecución de la mezcla de concreto del patio de honor, donde se debió haber considerado en su totalidad para garantizar el cumplimiento de las especificaciones técnicas, que finalmente fue retirado sin justificar fehacientemente su destino.
