INFORME DE CONTROL ESPECÍFICO N° 033-2026-2-0362-SCE

"EJECUCIÓN DE LA OBRA: MEJORAMIENTO DEL SERVICIO EDUCATIVO EN LA INSTITUCIÓN EDUCATIVA PRIMARIA N.° 38073/MX-P DEL CENTRO POBLADO DE MANALLASACC DEL DISTRITO DE CHIARA - PROVINCIA DE HUAMANGA - DEPARTAMENTO DE AYACUCHO"

PERIODO: 5 DE AGOSTO DE 2020 AL 31 DE MARZO DE 2024

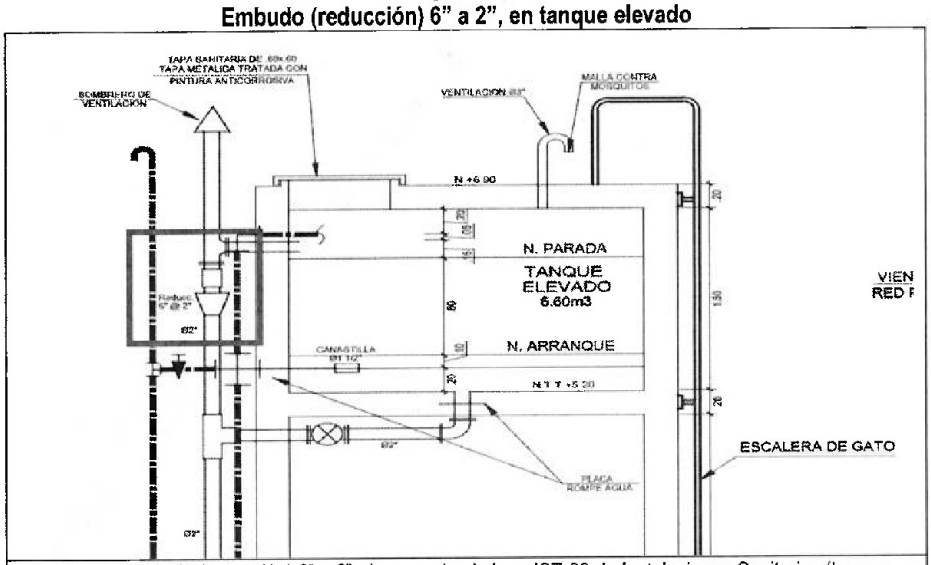
Imagen n.° 4
Embudo (reducción) 6" a 2", en tanque elevado

Ubicación de Embudo (reducción) 6" a 2", de acuerdo al plano IST-03 de Instalaciones Sanitarias (tanque elevado)

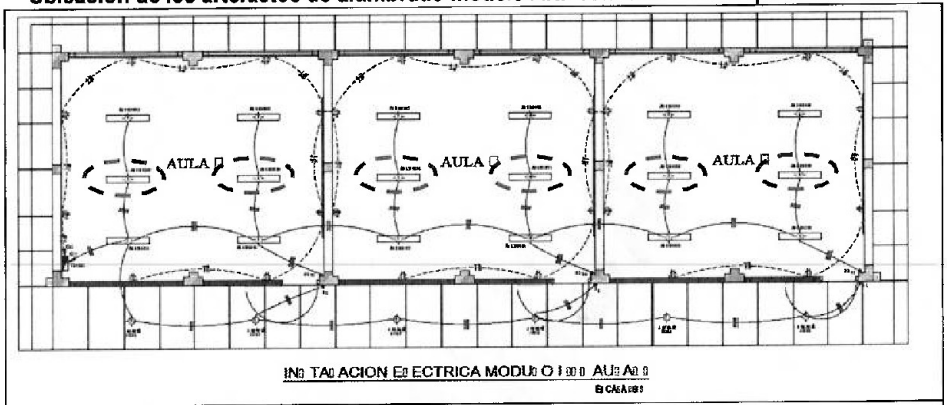
Imagen n.° 6
Ubicación de los artefactos de alumbrado modelo AHP-A 2X36W en el Expediente técnico

Cada aula debió contar con seis (6) artefactos de alumbrado

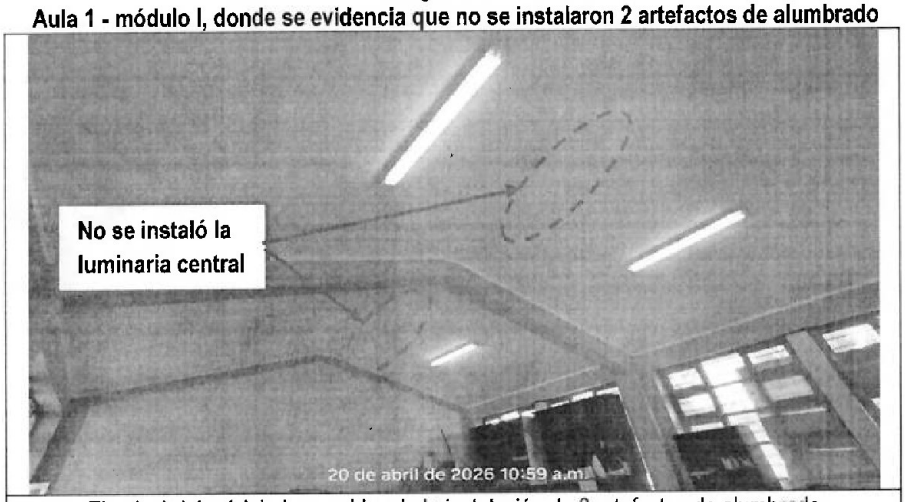
Durante la inspección, se constató que el Contratista no instaló los 18 artefactos de alumbrado, a razón de seis (6) por cada aula, conforme lo indica el plano IE – I.01 **(Apéndice n.° 3, Anexo n.° 5)**; esta situación se evidenció al inspeccionar el aula 01, 02 y 03 del módulo I, donde se constató que en cada aula solo se instalaron cuatro (4) artefactos de alumbrado, omitiéndose la ejecución de dos (2) unidades por aula, como se muestra a continuación:

Imágenes n.° 7
Aula 1 - módulo I, donde se evidencia que no se instalaron 2 artefactos de alumbrado

El aula 1 del módulo I, no evidencia la instalación de 2 artefactos de alumbrado

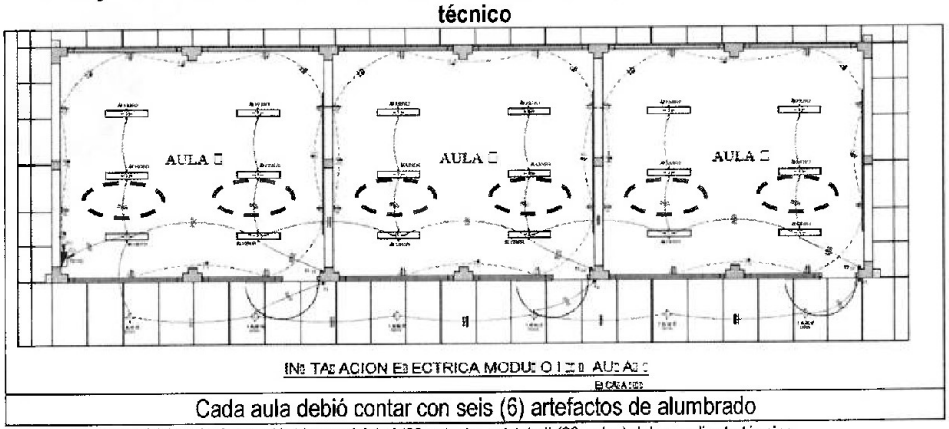
Imagen n.° 10
Detalle y ubicación de los artefactos de alumbrado modelo AHP-A 2X36W en el Expediente técnico

Cada aula debió contar con seis (6) artefactos de alumbrado

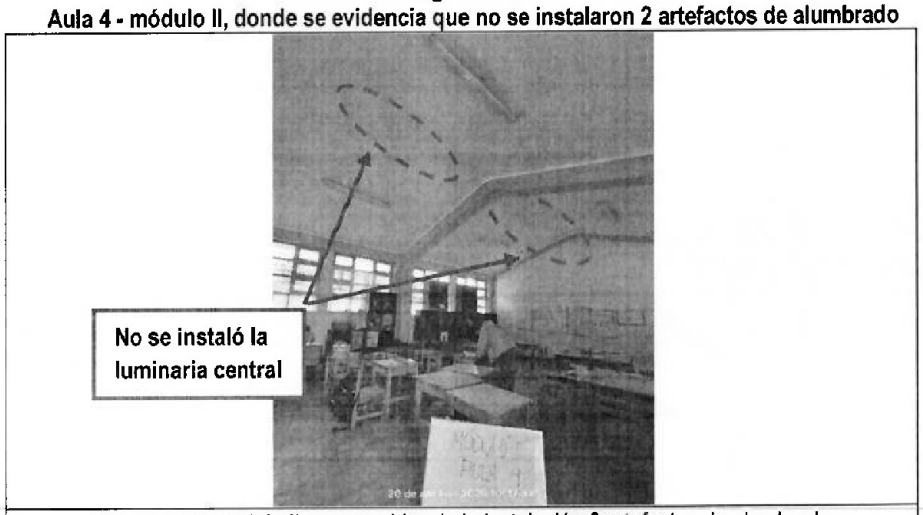
Durante la inspección, se constató que el Contratista no instaló los 18 artefactos de alumbrado, a razón de seis (6) por cada aula, conforme lo indica el plano IE – I.01 **(Apéndice n.° 3, Anexo n.° 5)**; esta situación se evidenció al inspeccionar el aula 04, 05 y 06 del Módulo II, donde se constató que en cada aula solo se instalaron cuatro (4) artefactos de alumbrado,

Imágenes n.° 11
Aula 4 - módulo II, donde se evidencia que no se instalaron 2 artefactos de alumbrado

El aula 4 del módulo II, no se evidencia la instalación 2 artefactos de alumbrado

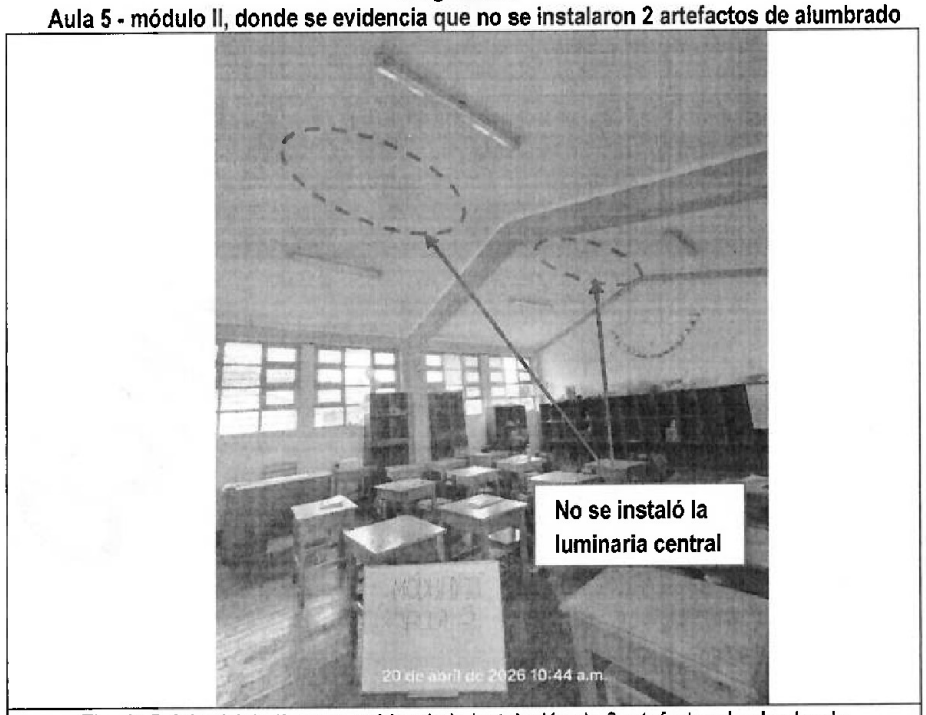
Imágenes n.° 12
Aula 5 - módulo II, donde se evidencia que no se instalaron 2 artefactos de alumbrado

El aula 5 del módulo II, no se evidencia la instalación de 2 artefactos de alumbrado

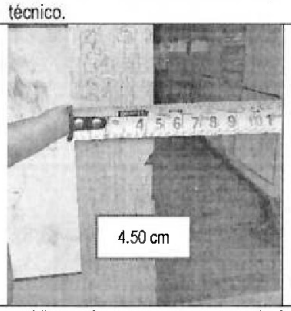
Vista de la puerta del aula 1, donde se aprecia que la sección del marco de madera de la puerta es de 4,6 cm x 14,00cm, medidas que son menores a los 5,08 cm x 15,24 cm (2" x 6") requerido por el expediente técnico.

De las imágenes precedentes, el acta de inspección física **(Apéndice n.° 3, Anexo n.° 33)** e informe técnico n.° 01-2026-CG/OC0362-SCE-DTC **(Apéndice n.° 3)**, se observa que la partida 02.10.01 Puerta de madera apanelada, fue deficientemente ejecutada en las 3 aulas del Módulo I, incumpliendo las especificaciones técnicas **(Apéndice n.° 4, Anexo n.° 1)** y el plano "A-1.03 Detalle de vanos módulo I (03 aulas) y módulo II (03 aulas)" **(Apéndice n.° 3, Anexo n.° 3)** del expediente técnico, a continuación, se detalla las deficiencias encontradas:

- Las puertas instaladas no cumplen con las dimensiones en marco, cerco y paneles de madera de la puerta.
- Los junquillos de madera de ½" x ¾" del sobre luz de las puertas no se colocaron.

Por consiguiente, la deficiente ejecución de la partida afecta la durabilidad, funcionalidad y calidad de las puertas, debido al incumplimiento de las dimensiones establecidas en los planos del expediente técnico, lo cual compromete su rigidez estructural y su adecuado comportamiento frente a cargas de uso y variaciones ambientales; asimismo, la no instalación de los junquillos en la sobreluz afecta el correcto aseguramiento y confinamiento del vidrio, reduciendo su estabilidad, hermeticidad y capacidad de absorber vibraciones e impactos; debilitando el conjunto. En consecuencia, la deficiente ejecución afecta la durabilidad y seguridad de la puerta en su integridad.

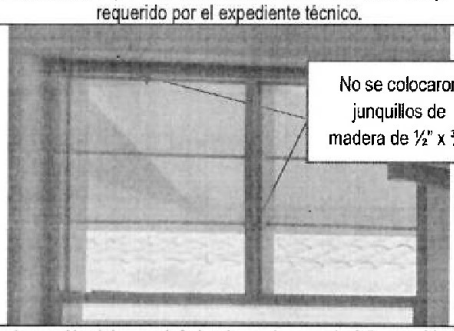
Vista del cerco de madera vertical de la puerta del aula 1, donde se aprecia que la sección del marco de madera de la puerta es de 4,5 cm x 14,10cm, medidas que son menores a los 5,08 cm x 15,24 cm (2" x 6") requerido por el expediente técnico.

Vista de la puerta del aula 1, donde se observa que la sección del cerco inferior de madera es de 4,5 cm x 14,7 cm, dimensiones inferiores a las especificadas de 5,08 cm x 20,32 cm (2" x 8"); asimismo, en la sobreluz de la puerta no se colocaron los junquillos, conforme a lo requerido en el expediente técnico.

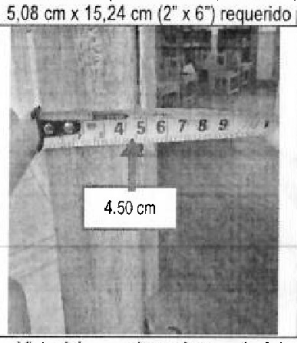
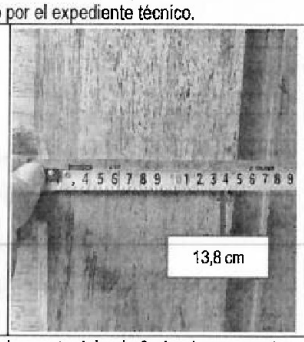
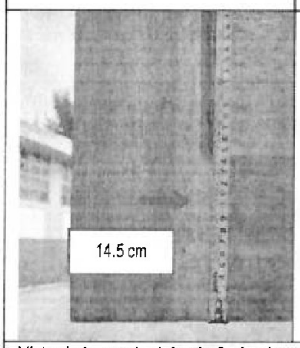
Imágenes n.° 16
Aula 2 - fotografías tomadas durante la inspección física a la Obra, donde se aprecian las deficiencias en la ejecución de las puertas de madera apaneladas.

<table><tr><td rowspan="2">
</td><td>
</td><td>
</td></tr><tr><td colspan="3">Vista de la puerta del aula 2, donde se observa que la sección del cerco inferior de madera es de 4,5 cm x 14,5 cm, dimensiones inferiores a las especificadas de 5,08 cm x 20,32 cm (2" x 8"); asimismo, en la sobreluz de la puerta no se colocaron los junquillos, conforme a lo requerido en el expediente técnico.</td></tr></table>

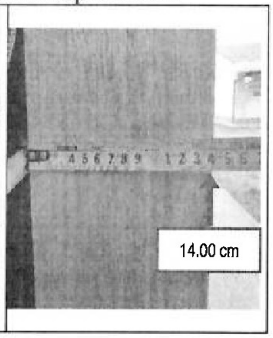
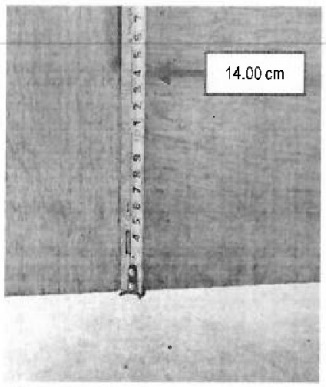
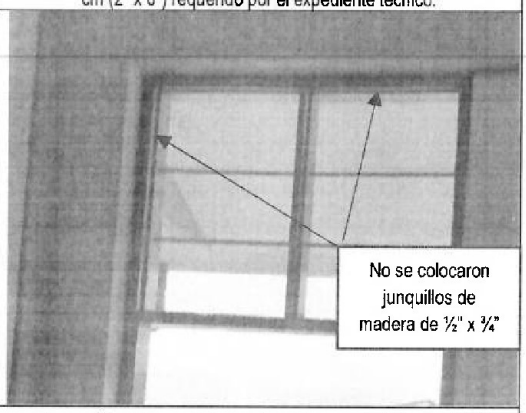
Imágenes n.° 17
Aula 3 - fotografías tomadas durante la inspección física a la Obra, donde se aprecian las deficiencias en la ejecución de las puertas de madera apaneladas.

<table><tr><td></td><td colspan="2">Vista de la puerta del aula 3, donde se aprecia que la sección del marco de madera de la puerta es de 4,7 cm x 14,00 cm, medidas menores a los 5,08 cm x 15,24 cm (2" x 6") requerido por el expediente técnico.</td></tr></table>

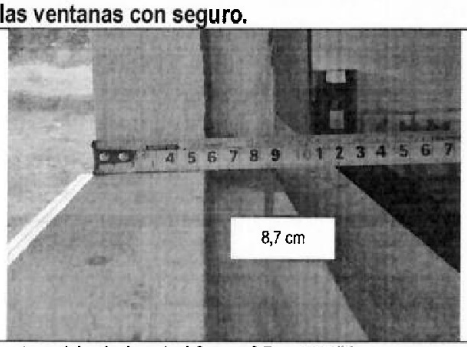
Imágenes n.° 19
Aula 1 - fotografías tomadas durante la inspección física a la Obra, donde se aprecian las deficiencias en la ejecución de las ventanas con seguro.

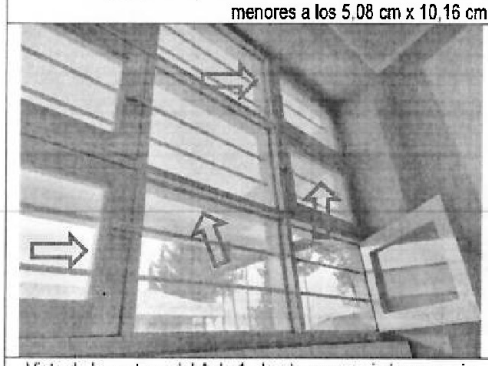
Se aprecia que la sección del marco de madera de la ventana del aula 1 es de 4,3 cm x 8,7 cm, medidas que son menores a los 5,08 cm x 10,16 cm (2" x 4") requerido por el expediente técnico.

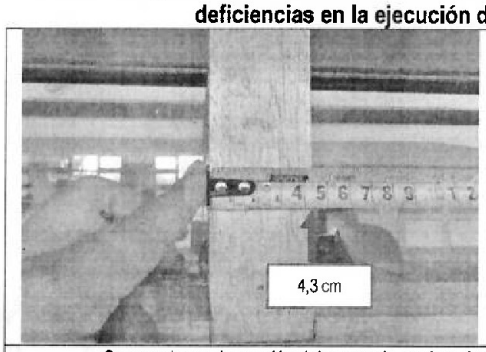
Imágenes n.° 20
Aula 2 - fotografías tomadas durante la inspección física a la Obra, donde se aprecian las deficiencias en la ejecución de las ventanas con seguro.

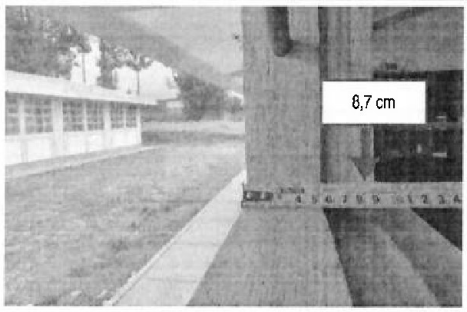
Se aprecia que la sección del marco de madera de la ventana del aula 2 es de 4,3 cm x 8,7 cm, medidas que son menores a los 5,08 cm x 10,16 cm (2" x 4") requerido por el expediente técnico.

Por consiguiente, la deficiente ejecución de la partida afecta la durabilidad, funcionalidad y calidad de las ventanas, debido al incumplimiento de las dimensiones establecidas en los planos del expediente técnico, lo cual compromete su rigidez estructural, estabilidad y adecuado comportamiento frente a cargas de uso, acción del viento y variaciones ambientales; asimismo, la no instalación de los junquillos afecta el correcto aseguramiento y confinamiento del vidrio, reduciendo su estabilidad, hermeticidad y capacidad de absorber vibraciones e impactos, debilitando el conjunto y aumentando el riesgo de desplazamientos, fisuras o desprendimientos del vidrio; en consecuencia, la deficiente ejecución afecta la durabilidad, seguridad y calidad integral de las ventanas.

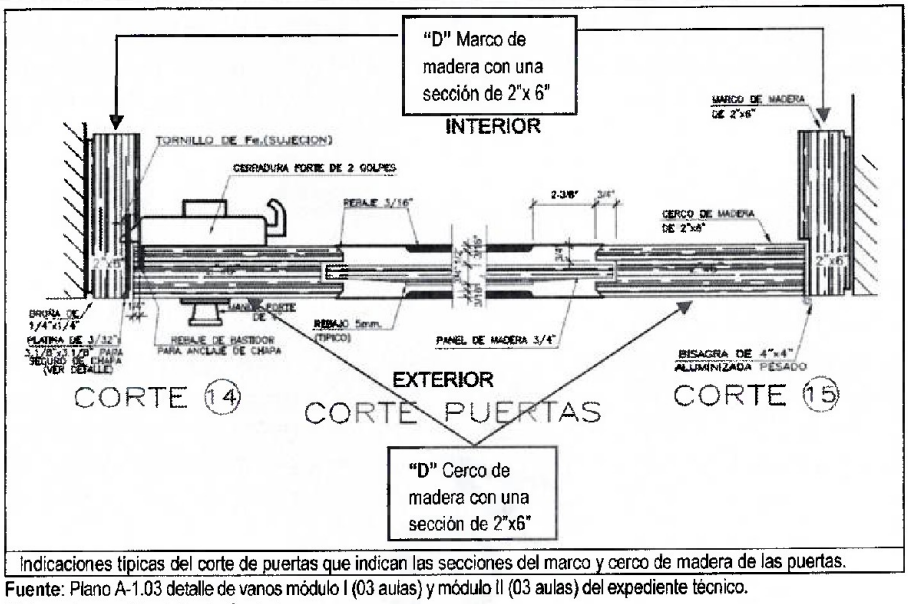
Imágenes n.° 22
Corte y detalle de las estructuras de madera para puerta incluido accesorios según el expediente técnico

Indicaciones típicas del corte vertical de las puertas que indican la posición de los junquillos y las secciones de los paneles de madera de las puertas, establecidos en el plano A-1.03 detalle de vanos módulo I (03 aulas) y módulo II (03 aulas).

Indicaciones típicas del corte de puertas que indican las secciones del marco y cerco de madera de las puertas.

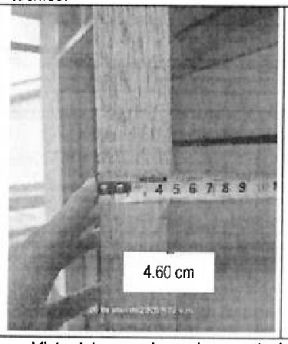
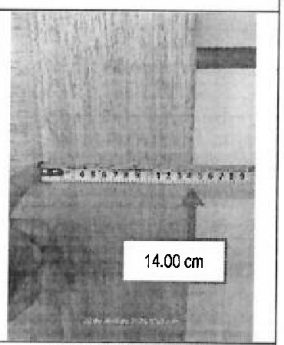
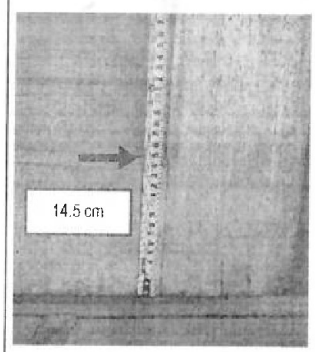
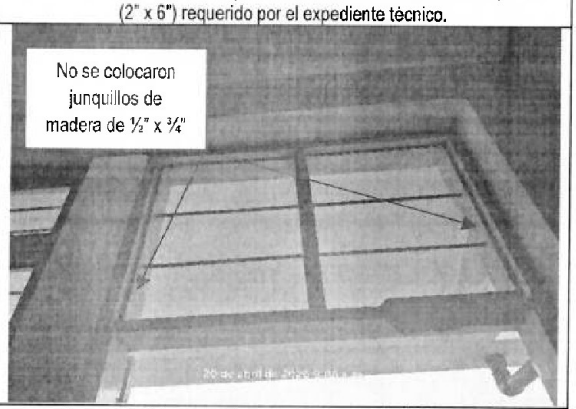
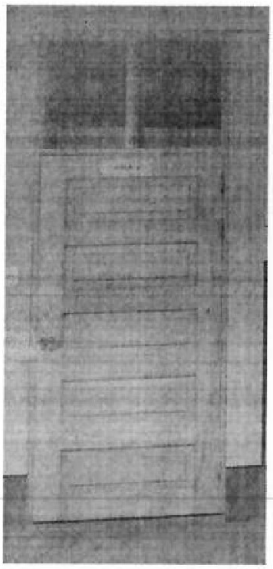
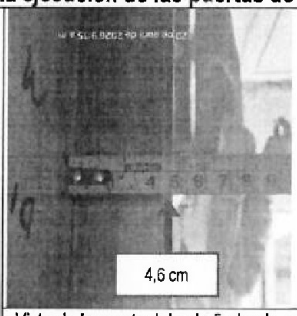
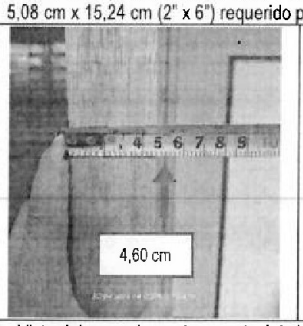
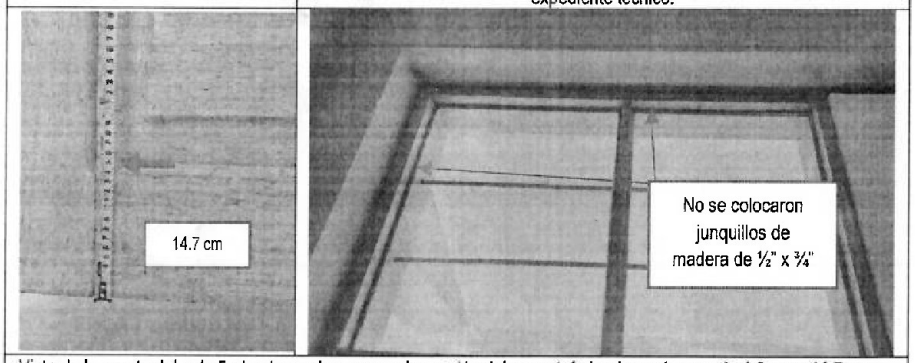
Imágenes n.° 23
Aula 4 - fotografías tomadas durante la inspección física a la Obra, donde se aprecian las deficiencias en la ejecución de las puertas de madera apanelada.

Vista general de la puerta del aula 4

Vista de la puerta del aula 4, donde se aprecia que la sección del marco de madera de la puerta es de 4,5 cm x 14,00cm, medidas que son menores a los 5,08 cm x 15,24 cm (2" x 6") requerido por el expediente técnico.

Vista del cerco de madera vertical de la puerta del aula 4, donde se aprecia que la sección del marco de madera de la puerta es de 4,6 cm x 14,00 cm medidas que son menores a los 5,08 cm x 15,24 cm (2" x 6") requerido por el expediente técnico.

Vista de la puerta del aula 4, donde se observa que la sección del cerco inferior de madera es de 4,6 cm x 14,5 cm, dimensiones inferiores a las especificadas de 5,08 cm x 20,32 cm (2" x 8"); asimismo, en la sobreluz de la puerta no se colocaron los junquillos, conforme a lo requerido en el expediente técnico.

De las imágenes precedentes, acta de inspección física n.° 2 de 21 de abril de 2026 **(Apéndice n.° 3, Anexo n.° 33)** e informe técnico n.° 01-2026-CG/OC0362-SCE-DTC **(Apéndice n.° 3)**, se observa que la partida 03.10.01 Puerta de madera apanelada, fue deficientemente ejecutada en las 3 aulas del Módulo II, incumpliendo las especificaciones técnicas y el plano "A-1.03 Detalle de vanos módulo I (03 aulas) y módulo II (03 aulas)" del expediente técnico, a continuación, se detalla las deficiencias encontradas:

Por consiguiente, la deficiente ejecución de la partida afecta la durabilidad, funcionalidad y calidad de las puertas, debido al incumplimiento de las dimensiones establecidas en los planos del expediente técnico, lo cual compromete su rigidez estructural y su adecuado comportamiento frente a cargas de uso y variaciones ambientales; asimismo, la no instalación de los junquillos en la sobreluz afecta el correcto aseguramiento y confinamiento del vidrio, reduciendo su estabilidad, hermeticidad y capacidad de absorber vibraciones e impactos, debilitando el conjunto; en consecuencia, la deficiente ejecución afecta la durabilidad y seguridad de la puerta en su integridad.

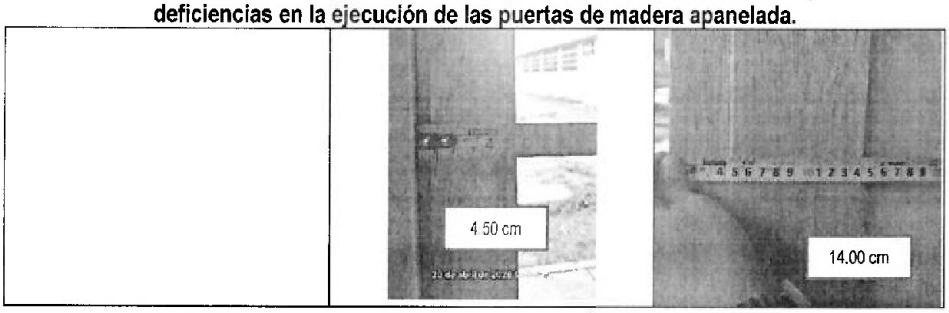
Imágenes n.° 25
Aula 6 - fotografías tomadas durante la inspección física a la Obra, donde se aprecian las deficiencias en la ejecución de las puertas de madera apanelada.

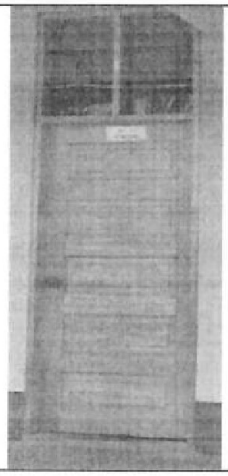
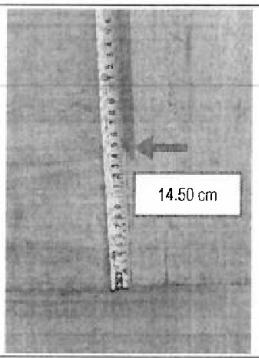
Vista de la puerta del aula 6, donde se aprecia que la sección del marco de madera de la puerta es de 4,50 cm x 14,00cm, medidas que son menores a los 5,08 cm x 15,24 cm (2" x 6") establecido en el expediente técnico.  
Vista general de la puerta del aula 6	Vista del cerco de madera vertical de la puerta del aula 6, donde se aprecia que la sección del marco de madera de la puerta es de 4,5 cm x 14,20 cm medidas que son menores a los 5,08 cm x 15,24 cm (2" x 6") establecido en el expediente técnico.

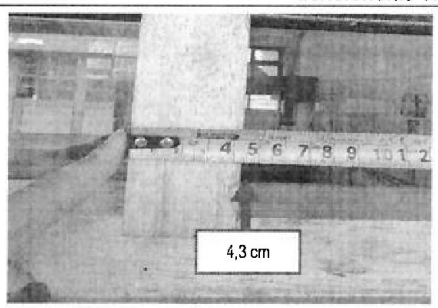
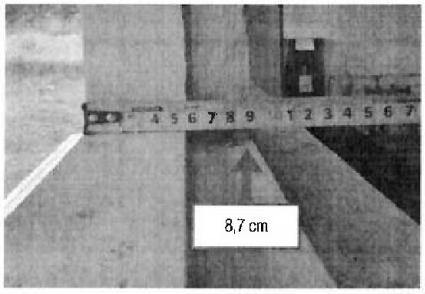
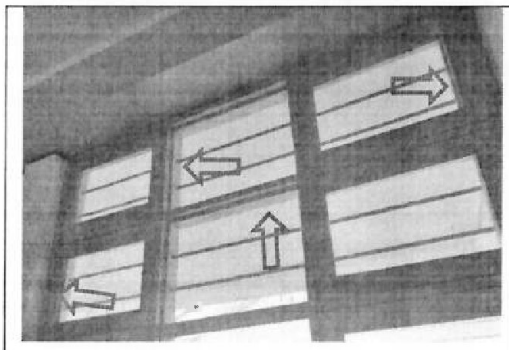
Imágenes n.° 27
Aula 4 - fotografías tomadas durante la inspección física a la Obra, donde se aprecian las deficiencias en la ejecución.

Detalle	Medida según plano del ET	Medida según inspección física n.° 2	Estado de cumplimiento
Ventanas - Aula 4			
Sección de marco de ventana de madera (cm)	(2" x 4") Pulgadas equivale a: **(5,08 x 10,16) Centímetros**	(4,30 x 8,70) Centímetros	**No Cumple**
Ventanas - Aula 5			
"A" Sección de marco de ventana de madera (cm)	(2" x 4") Pulgadas equivale a: **(5,08 x 10,16) Centímetros**	(4,30 x 8,70) Centímetros	**No Cumple**
Ventanas - Aula 6			
"A" Sección de marco de ventana de madera (cm)	(2" x 4") Pulgadas equivale a: **(5,08 x 10,16) Centímetros**	(4,30 x 8,70) Centímetros	**No Cumple**

Se aprecia que la sección del marco de madera de la ventana del aula 4 es de **4,3 cm x 8,7 cm**, medidas que son menores a los **5,08 cm x 10,16 cm** (2" x 4") establecido en el expediente técnico.

Vista de la ventana del aula 4, donde se aprecia la ausencia de junquillos en la ventana.

Por consiguiente, la deficiente ejecución de la partida afecta la durabilidad, funcionalidad y calidad de las ventanas, debido al incumplimiento de las dimensiones establecidas en los planos del expediente técnico, lo cual compromete su rigidez estructural, estabilidad y adecuado comportamiento frente a cargas de uso, acción del viento y variaciones ambientales; asimismo, la no instalación de los junquillos afecta el correcto aseguramiento y confinamiento del vidrio, reduciendo su estabilidad, hermeticidad y capacidad de absorber vibraciones e impactos, debilitando el conjunto y aumentando el riesgo de desplazamientos, fisuras o desprendimientos del vidrio; en consecuencia, la deficiente ejecución, afecta la durabilidad, seguridad y calidad integral de las ventanas.

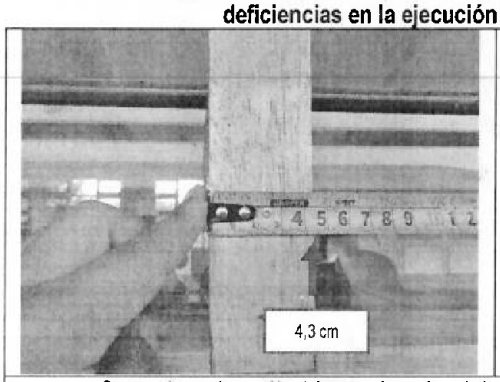
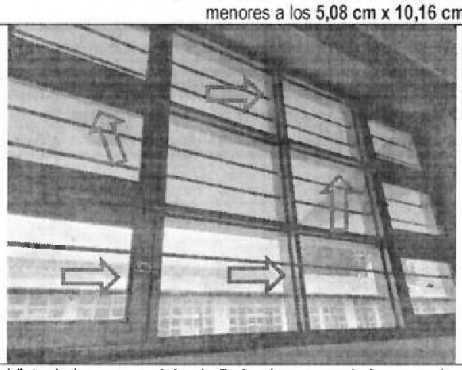
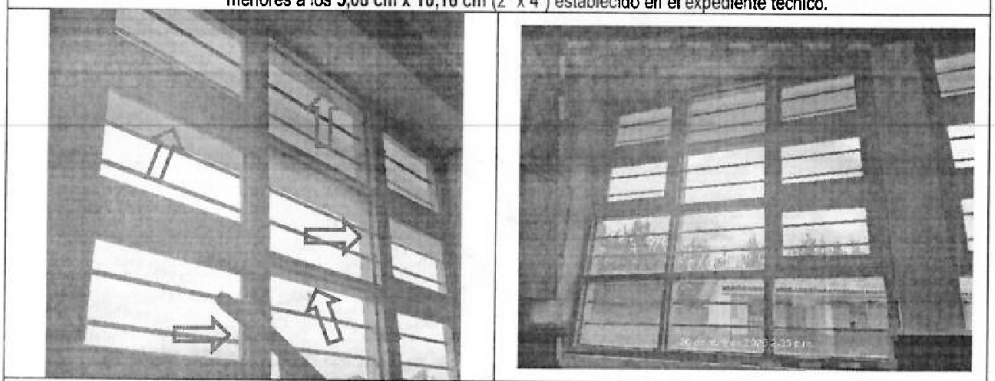
Imágenes n.° 28
Aula 5 - fotografías tomadas durante la inspección física a la Obra, donde se aprecian las deficiencias en la ejecución de las ventanas con seguro.

Se aprecia que la sección del marco de madera de la ventana del aula 5 es de **4,3 cm x 8,7 cm**, medidas que son menores a los **5,08 cm x 10,16 cm** (2" x 4") establecido en el expediente técnico.

Vista de la ventana del aula 5, donde se aprecia la ausencia de junquillos en la ventana.

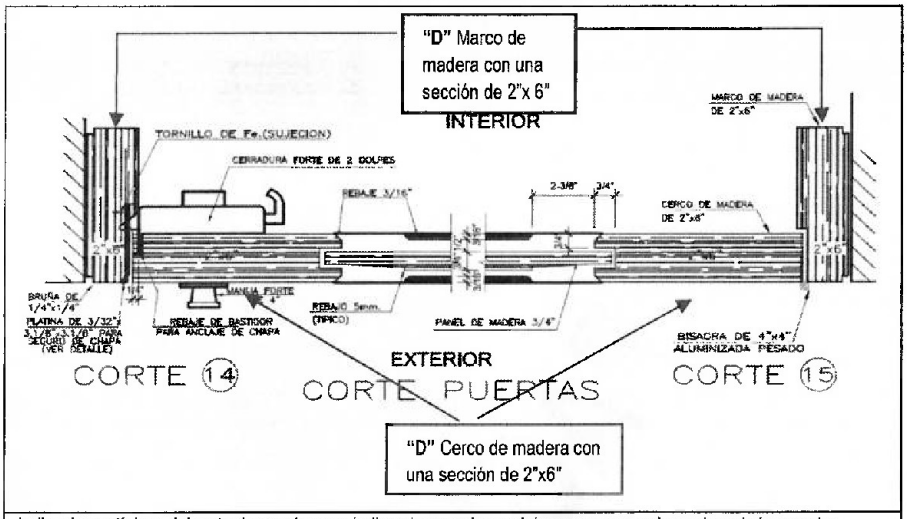
Imágenes n.° 30
Corte y detalle de las estructuras de madera para puerta incluido accesorios según el expediente técnico

Indicaciones típicas del corte vertical de las puertas que indican la posición de los junquillos y las secciones de los paneles de madera de las puertas, establecidas en el plano A-3.03 Detalle de carpintería de vanos módulo III (S.U.M.)

Indicaciones típicas del corte de puertas que indican las secciones del marco y cerco de madera de las puertas.

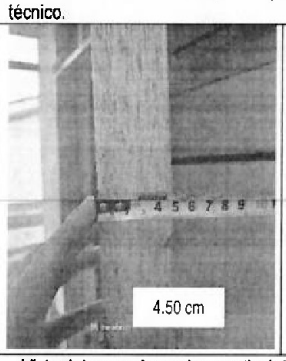
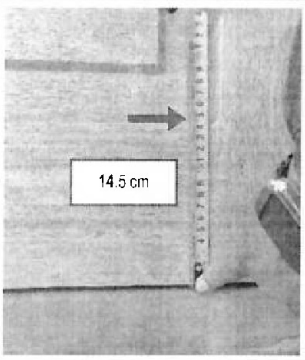
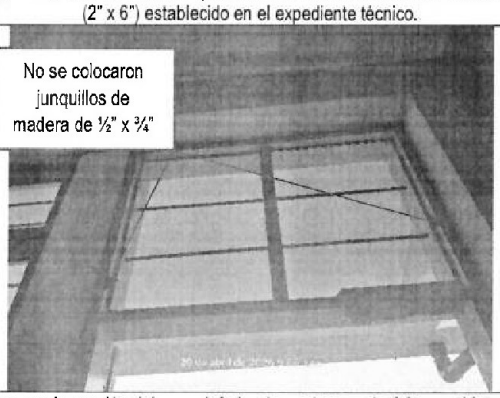
Puerta 1 – S.U.M. - fotografías tomadas durante la inspección física a la Obra, donde se aprecian las deficiencias en la ejecución de la puerta de madera apanelada.

Vista de la puerta del S.U.M. 1, donde se aprecia que la sección del marco de madera de la puerta es de 4,7 cm x 14,30cm, medidas que son menores a los 5,08 cm x 15,24 cm (2" x 6") establecido en el expediente técnico.

Vista general de la puerta del S.U.M. 1

Vista del cerco de madera vertical de la puerta del S.U.M. 1, donde se aprecia que la sección del marco de madera de la puerta es de 4,5 cm x 14,00 cm medidas que son menores a los 5,08 cm x 15,24 cm (2" x 6") establecido en el expediente técnico.

Vista de la puerta del S.U.M. 1, donde se observa que la sección del cerco inferior de madera es de 4,6 cm x 14,5 cm, dimensiones inferiores a las especificadas de 5,08 cm x 20,32 cm (2" x 8"); asimismo, en la sobreluz de la puerta no se colocaron los junquillos, conforme a lo requerido en el expediente técnico.

De las imágenes precedentes, acta de inspección física n.° 2 **(Apéndice n.° 3, Anexo n.° 33)** e informe técnico n.° 01-2026-CG/OC0362-SCE-DTC **(Apéndice n.° 3)**, se observa que la partida 04.10.01 Puerta de madera apanelada, fue deficientemente ejecutada, incumpliendo las especificaciones técnicas y el plano "A-3.03 Detalle de carpintería de vanos módulo III (S.U.M.) del expediente técnico, a continuación, se detalla las deficiencias encontradas:

y calidad de las puertas, debido al incumplimiento de las dimensiones establecidas en los planos del expediente técnico, lo cual compromete su rigidez estructural y su adecuado comportamiento frente a cargas de uso y variaciones ambientales; asimismo, la no instalación de los junquillos en la sobreluz afecta el correcto aseguramiento y confinamiento del vidrio, reduciendo su estabilidad, hermeticidad y capacidad de absorber vibraciones e impactos, debilitando el conjunto; en consecuencia, la deficiente ejecución afecta la durabilidad y seguridad de la puerta en su integridad.

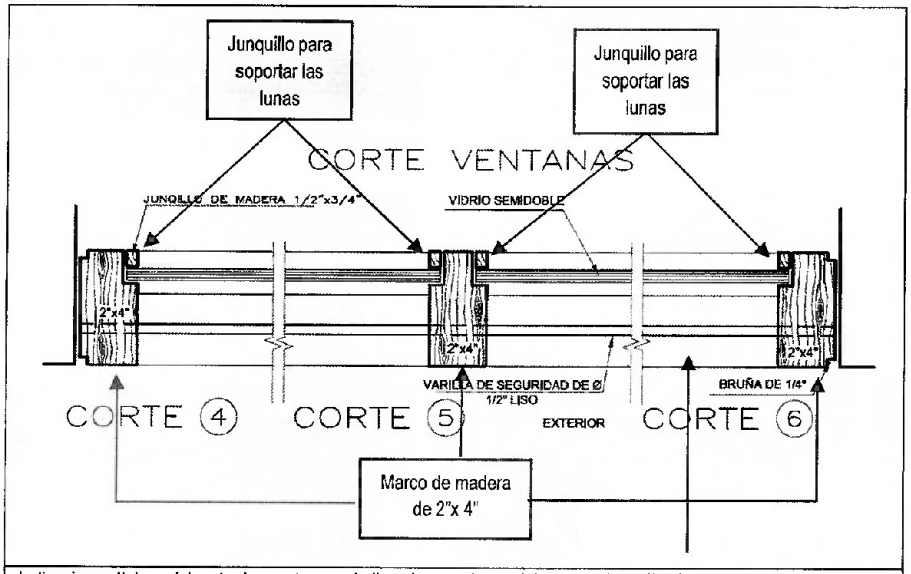
Indicaciones típicas del corte vertical de las puertas que indican la posición de los junquillos y las secciones del marco de madera de las ventanas, establecido en el plano A-3.03 Detalle de carpintería de vanos módulo III (S.U.M.)

Indicaciones típicas del corte de puertas que indican las secciones del marco y junquillo de madera de las ventanas.
Fuente: Plano A-3.03 Detalle de carpintería de vanos módulo III (S.U.M.) del expediente técnico.
Elaborado por: Comisión de Control.

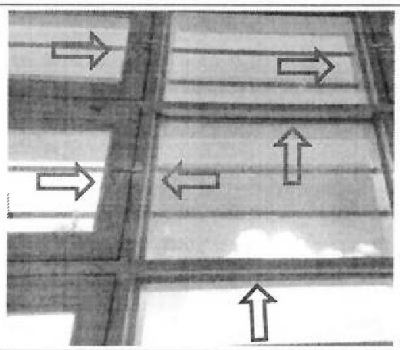
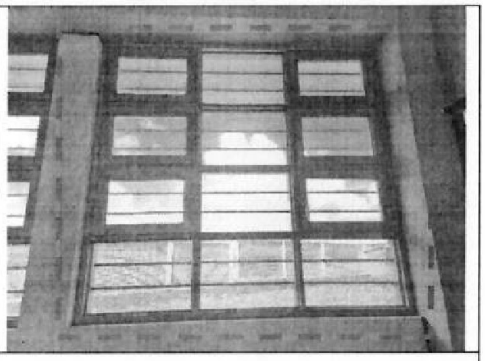
Imágenes n.° 34
Módulo S.U.M. - fotografías tomadas durante la inspección física, donde se aprecian las deficiencias en la ejecución de las ventanas de madera con seguro.

Detalle	Medida según plano del ET	Medida según inspección física N° 2	Estado de cumplimiento
Ventanas – S.U.M.			
Sección de marco de Ventana de madera (cm)	(2" x 4") Pulgadas equivale a: **(5,08 x 10,16) Centímetros**	(4,20 x 8,50) Centímetros	**No Cumple**

Se aprecia que la sección del marco de madera de la ventana del **Módulo S.U.M.** es de **4,2 cm x 8,5 cm**, medidas que son menores a los **5,08 cm x 10,16 cm** (2" x 4") establecido en el expediente técnico.

Vista de la ventana del **Módulo S.U.M.**, donde se aprecia la ausencia de junquillos en la ventana.

Por consiguiente, la deficiente ejecución de la partida afecta la durabilidad y calidad de las ventanas, debido al incumplimiento de las dimensiones establecidas en los planos del expediente técnico, lo cual compromete su rigidez estructural, estabilidad y adecuado comportamiento frente a cargas de uso, acción del viento y variaciones ambientales. Asimismo, la no instalación de los junquillos afecta el correcto aseguramiento y confinamiento del vidrio, reduciendo su estabilidad, hermeticidad y capacidad de absorber vibraciones e impactos, debilitando el conjunto y aumentando el riesgo de desplazamientos, fisuras o desprendimientos del vidrio; en consecuencia, la deficiente ejecución afecta la durabilidad, seguridad y calidad integral de las ventanas.

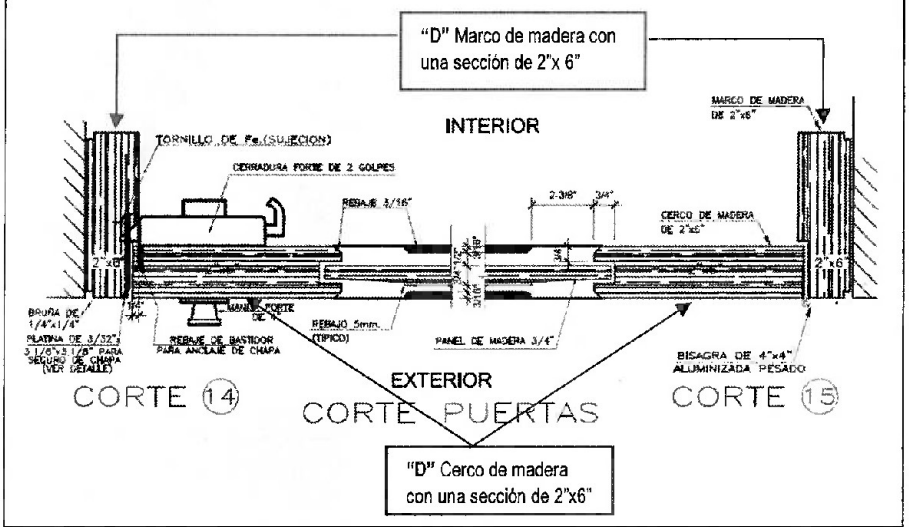
Imágenes n.° 35
Corte y detalle de las estructuras de madera para puerta incluido accesorios según el expediente técnico

Indicaciones típicas del corte vertical de las puertas que indican la posición de los junquillos y las secciones de los paneles de madera de las puertas.

Indicaciones típicas del corte de puertas que indican las secciones del marco y cerco de madera de las puertas.

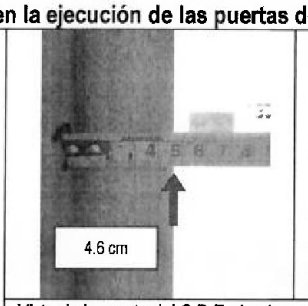
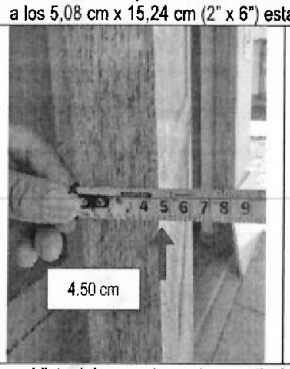
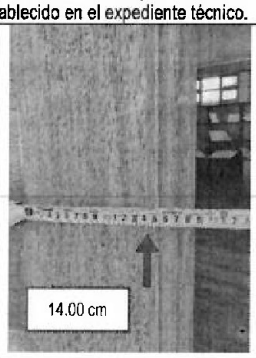
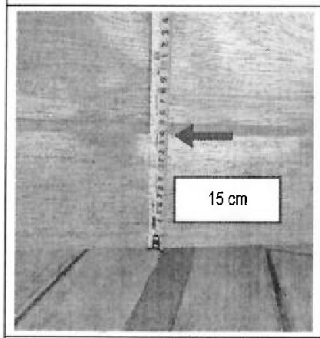
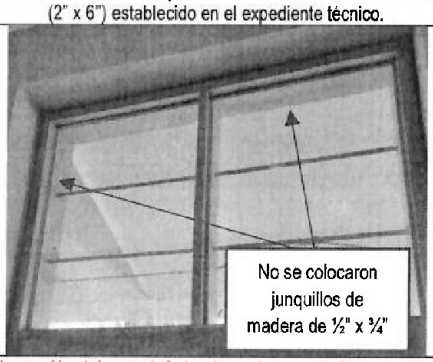
Imágenes n.° 36
Puerta – C.R.E - fotografías tomadas durante la inspección física a la Obra, donde se aprecian las deficiencias en la ejecución de las puertas de madera apanaledas.

Vista de la puerta del C.R.E, donde se aprecia que la sección del marco de madera de la puerta es de 4,6 cm x 14 cm, medidas que son menores a los 5,08 cm x 15,24 cm (2" x 6") establecido en el expediente técnico.

Vista del cerco de madera vertical de la puerta del C.R.E, donde se aprecia que la sección del marco de madera de la puerta es de 4,5 cm x 14,00 cm medidas que son menores a los 5,08 cm x 15,24 cm (2" x 6") establecido en el expediente técnico.

Vista de la puerta del C.R.E, donde se observa que la sección del cerco inferior de madera es de 4,5 cm x 15 cm, dimensiones inferiores a las especificadas de 5,08 cm x 20,32 cm (2" x 8"); asimismo, en la sobreluz de la puerta no se colocaron los junquillos, conforme a lo requerido en el expediente técnico.

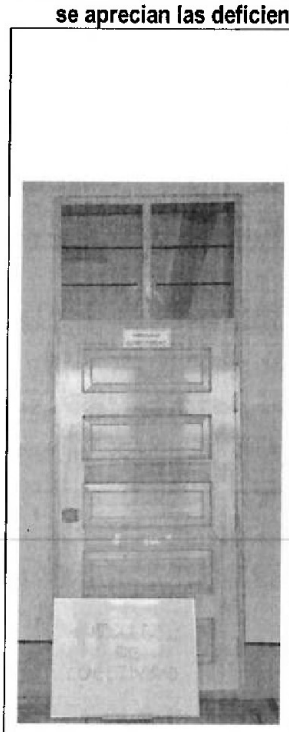
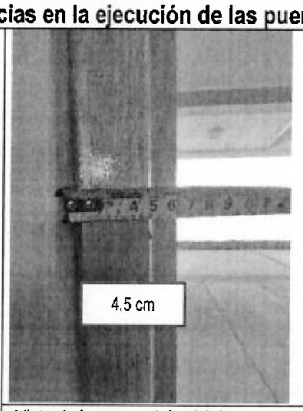
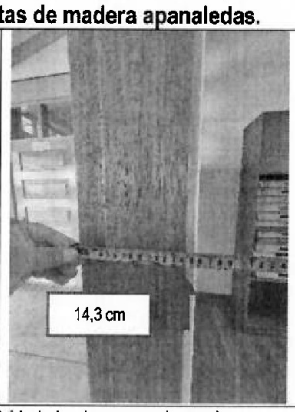
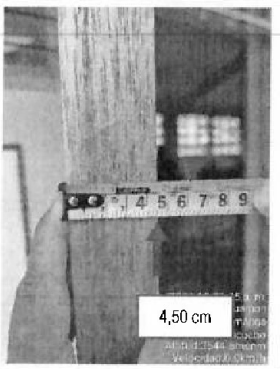
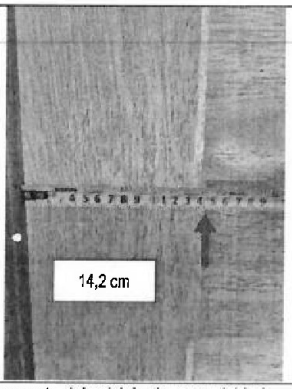
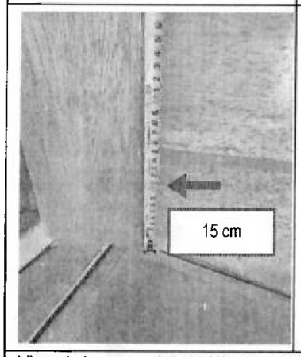
Imágenes n.° 37

Puerta – Conectividad - fotografías tomadas durante la inspección física a la Obra, donde se aprecian las deficiencias en la ejecución de las puertas de madera apanaladas.

Vista general de la puerta del módulo de conectividad

Vista de la puerta del módulo de conectividad, donde se aprecia que la sección del marco de madera de la puerta es de 4,5 cm x 14,3 cm, medidas que son menores a los 5,08 cm x 15,24 cm (2" x 6") establecido en el expediente técnico.

Vista del cerco de madera vertical de la puerta del módulo de conectividad, donde se aprecia que la sección del marco de madera de la puerta es de 4,5 cm x 14,2 cm medidas que son menores a los 5,08 cm x 15,24 cm (2" x 6") establecido en el expediente técnico.

Vista de la puerta del módulo de conectividad, donde se observa que la sección del cerco inferior de madera es de 4,5 cm x 15 cm, dimensiones inferiores a las especificadas de 5,08 cm x 20,32 cm (2" x 8"); asimismo, en la sobreluz de la puerta no se colocaron los junquillos, conforme a lo requerido en el expediente técnico.

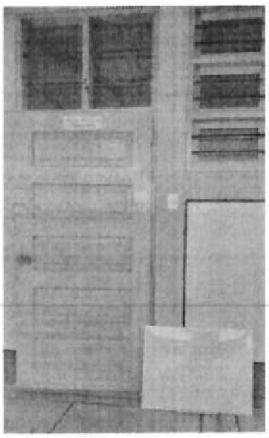
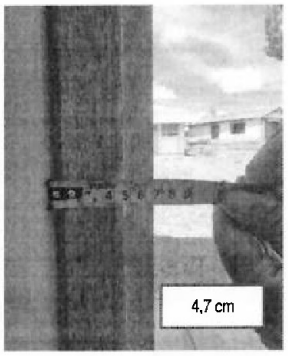
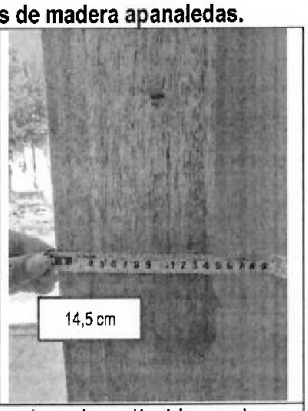
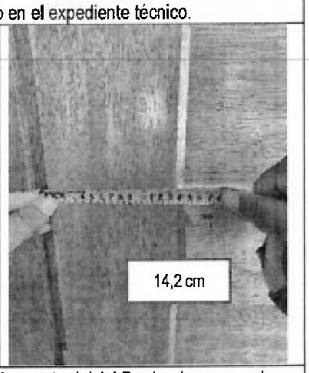
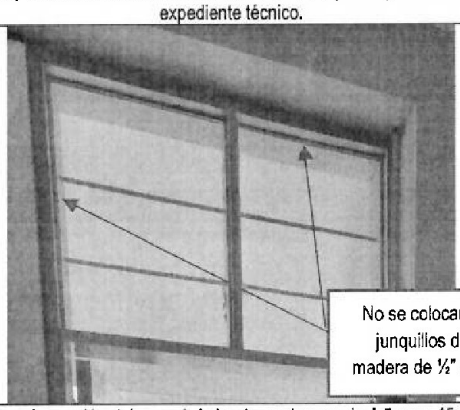
Imágenes n.° 38
Puerta – A.I.P.- fotografías tomadas durante la inspección física a la Obra, donde se aprecian las deficiencias en la ejecución de las puertas de madera apanaleadas.

Por consiguiente, la deficiente ejecución de la partida afecta la durabilidad, funcionalidad y calidad de las puertas, debido al incumplimiento de las dimensiones establecidas en los planos del expediente técnico, lo cual compromete su rigidez estructural y su adecuado comportamiento frente a cargas de uso y variaciones ambientales; asimismo, la no instalación de los junquillos en la sobreluz afecta el correcto aseguramiento y confinamiento del vidrio, reduciendo su estabilidad, hermeticidad y capacidad de absorber vibraciones e impactos, debilitando el conjunto. En consecuencia, la deficiente ejecución compromete la durabilidad y seguridad de la puerta en su integridad.

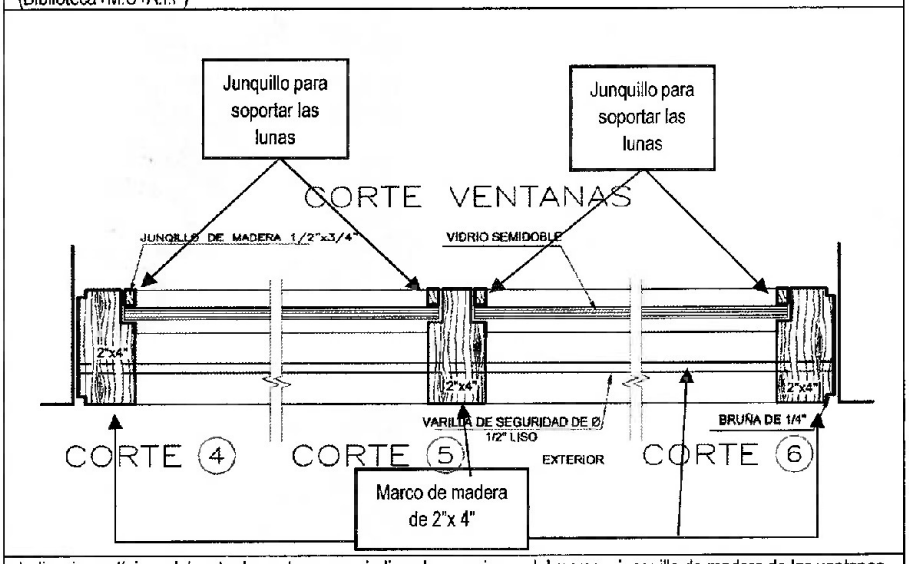
Imágenes n.° 39
Corte y detalle de las estructuras de madera para ventanas incluido accesorios según el expediente técnico

Indicaciones típicas del corte vertical de las ventanas que indican la posición de los junquillos y las secciones del marco de madera de las ventanas establecidas en el plano A-4.03 Detalle de carpintería de vanos módulo IV (Biblioteca+M.C+A.I.P)

Indicaciones típicas del corte de ventanas que indican las secciones del marco y junquillo de madera de las ventanas.

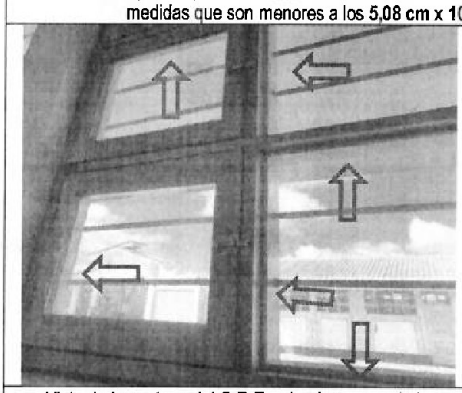
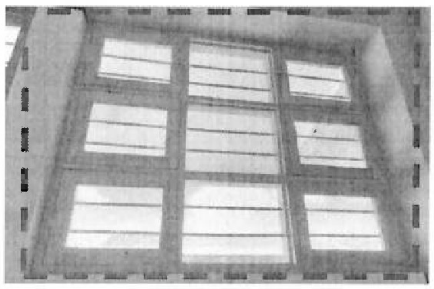
Imágenes n.° 40
Módulo C.R.E. - fotografías tomadas durante la inspección física a la Obra, donde se aprecian las deficiencias en la ejecución de las ventanas de madera con seguro.

Se aprecia que la sección del marco de madera de la ventana del **Módulo C.R.E.** es de **4,3 cm x 8,7 cm**, medidas que son menores a los **5,08 cm x 10,16 cm** (2" x 4") establecido en el expediente técnico.

Vista de la ventana del **C.R.E.**., donde se aprecia la ausencia de junquillos en la ventana.

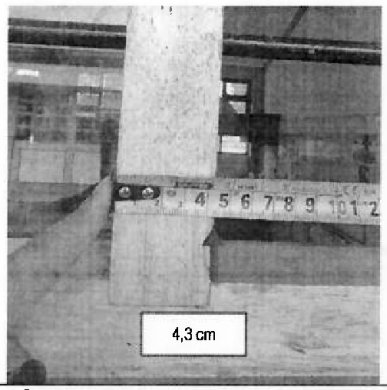
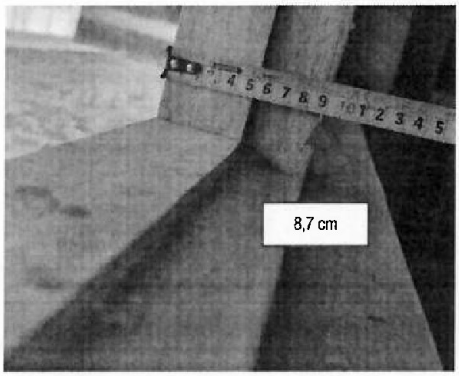
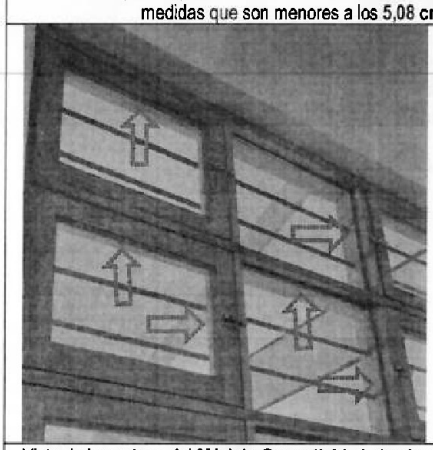
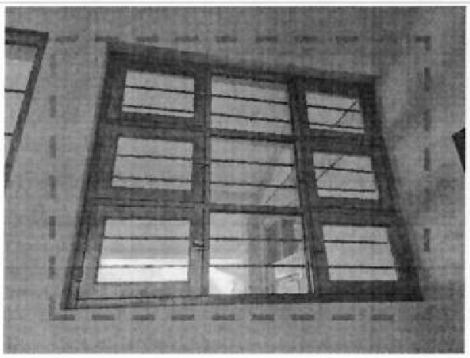
Imágenes n.° 41

Módulo Conectividad - fotografías tomadas durante la inspección física a la Obra, donde se aprecian las deficiencias en la ejecución de las ventanas de madera con seguro.

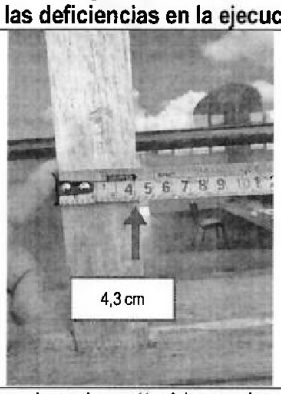
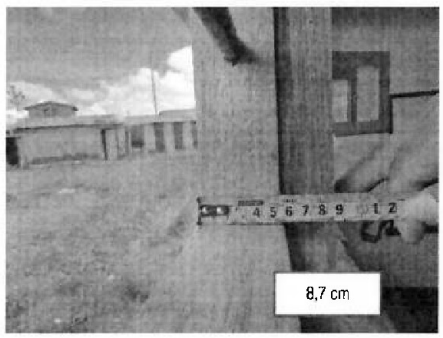
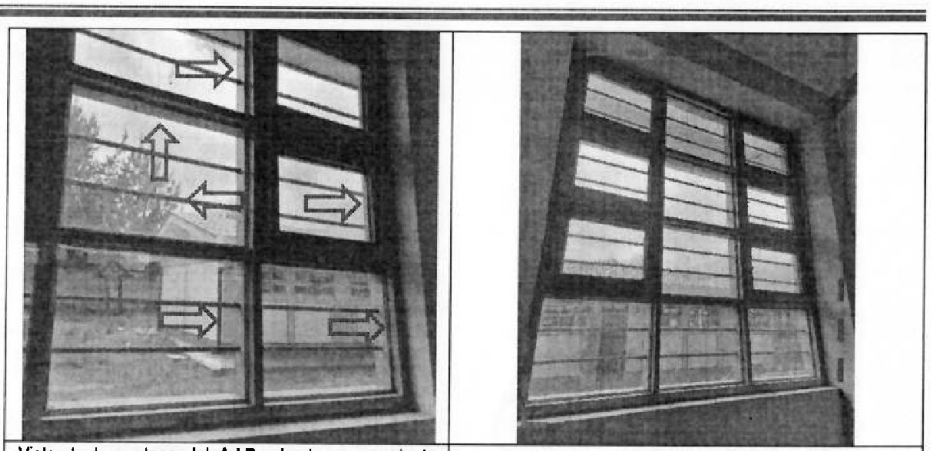
Imágenes n.° 42

Módulo A.I.P. - fotografías tomadas durante la inspección física a la Obra, donde se aprecian las deficiencias en la ejecución de las ventanas de madera con seguro.

<table>
<tr><td>
</td><td>
</td></tr>
<tr><td colspan="2">Se aprecia que la sección del marco de madera de la ventana del A.I.P. es de 4,3 cm x 8,7 cm, medidas que son menores a los 5,08 cm x 10,16 cm (2" x 4") establecido en el expediente técnico.</td></tr>
</table>

Vista de la ventana del **A.I.P.**, donde se aprecia la ausencia de junquillos en la ventana.	Vista de ventana.

Por consiguiente, la deficiente ejecución de la partida afecta la durabilidad, funcionalidad y calidad de las ventanas, debido al incumplimiento de las dimensiones establecidas en los planos del expediente técnico, lo cual compromete su rigidez estructural, estabilidad y adecuado comportamiento frente a cargas de uso, acción del viento y variaciones ambientales; asimismo, la no instalación de los junquillos afecta el correcto aseguramiento y confinamiento del vidrio, reduciendo su estabilidad, hermeticidad y capacidad de absorber vibraciones e impactos, debilitando el conjunto y aumentando el riesgo de desplazamientos, fisuras o desprendimientos del vidrio. En consecuencia, la deficiente ejecución afecta la durabilidad, seguridad y calidad integral de las ventanas.

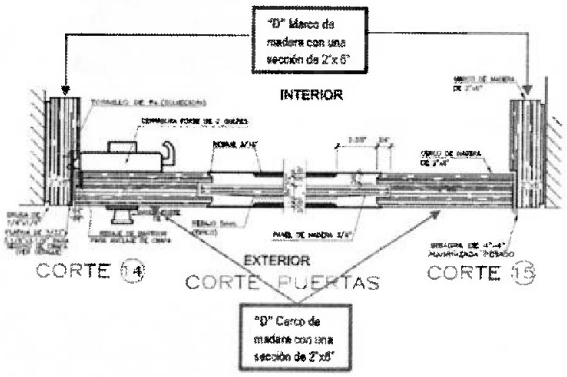
Imágenes n.° 43
Corte y detalle de las estructuras de madera para puerta incluido accesorios según el expediente técnico

Indicaciones típicas del corte vertical de las puertas que indican la posición de los junquillos y las secciones de los paneles de madera de las puertas, establecido en el plano A-5.03 Detalle de carpintería de vanos módulo V (Administrativo)

Indicaciones típicas del corte de puertas que indican las secciones del marco y cerco de madera de las puertas.

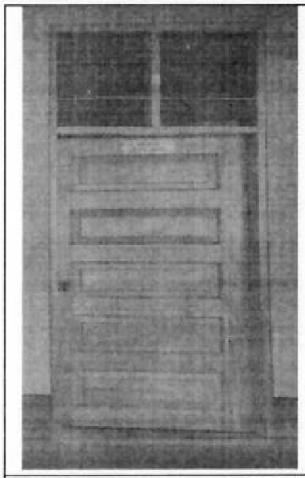
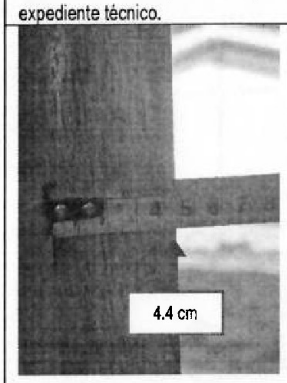
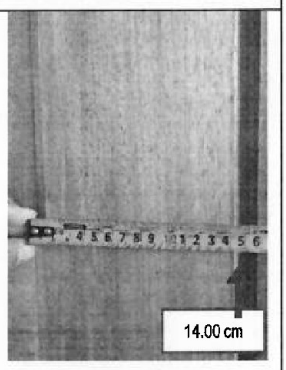
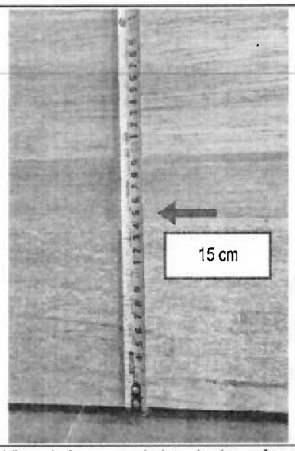
Imágenes n.° 44
Puerta – Sala de profesores - fotografías tomadas durante la inspección física a la Obra, donde se aprecian las deficiencias en la ejecución de la puerta de madera apanelada.

Vista de la puerta de sala de profesores, donde se aprecia que la sección del marco de madera de la puerta es de 4,5 cm x 14,4 cm, medidas que son menores a los 5,08 cm x 15,24 cm (2" x 6") establecido en el expediente técnico.  
Vista general de la puerta de la sala de profesores	Vista del cerco de madera vertical de la puerta de la sala de profesores, donde se aprecia que la sección del marco de madera de la puerta es de 4,4 cm x 14,00 cm medidas que son menores a los 5,08 cm x 15,24 cm (2" x 6") establecido en el expediente técnico.
