INFORME DE CONTROL ESPECÍFICO N° 033-2026-2-0362-SCE

"EJECUCIÓN DE LA OBRA: MEJORAMIENTO DEL SERVICIO EDUCATIVO EN LA INSTITUCIÓN EDUCATIVA PRIMARIA N.° 38073/MX-P DEL CENTRO POBLADO DE MANALLASACC DEL DISTRITO DE CHIARA - PROVINCIA DE HUAMANGA - DEPARTAMENTO DE AYACUCHO"

PERIODO: 5 DE AGOSTO DE 2020 AL 31 DE MARZO DE 2024

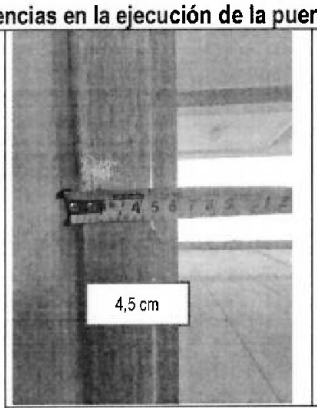
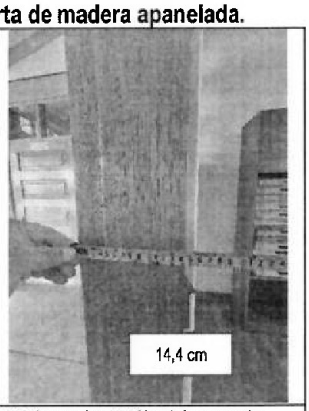
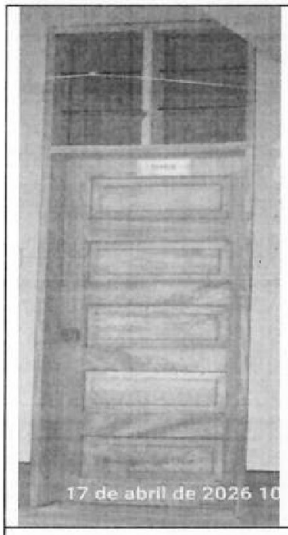
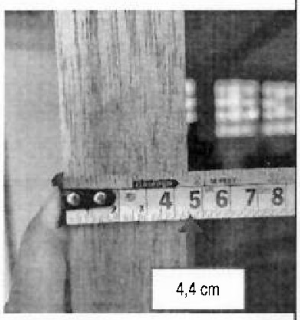
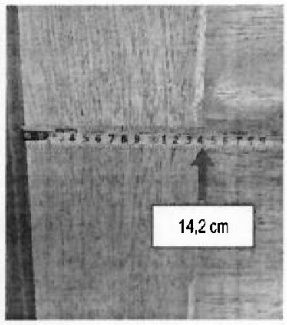
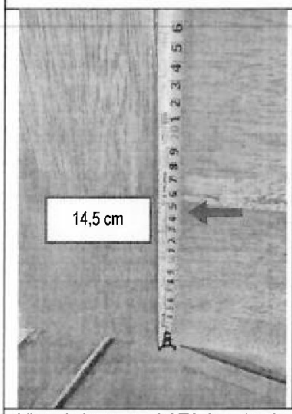
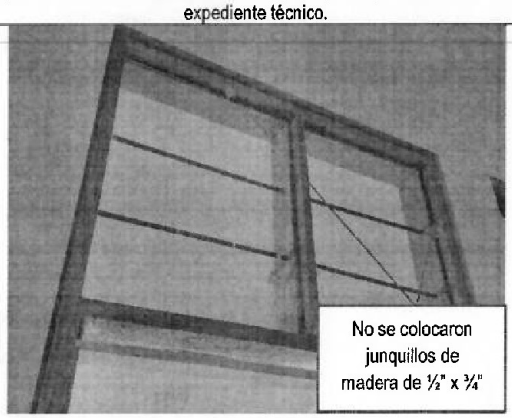
Imágenes n.° 45

Puerta – Tópico - fotografías tomadas durante la inspección física a la Obra, donde se aprecian las deficiencias en la ejecución de la puerta de madera apanelada.

Vista de la puerta del tópico, donde se aprecia que la sección del marco de madera de la puerta es de 4,5 cm x 14,3 cm, medidas que son menores a los 5,08 cm x 15,24 cm (2" x 6") establecido en el expediente técnico.

Vista general de la puerta del tópico

Vista del cerco de madera vertical de la puerta del tópico donde se aprecia que la sección del marco de madera de la puerta es de 4,5 cm x 14,2 cm medidas que son menores a los 5,08 cm x 15,24 cm (2" x 6") establecido en el expediente técnico.

Vista de la puerta del Tópico, donde se observa que la sección del cerco inferior de madera es de 4,5 cm x 14,5cm, dimensiones inferiores a las especificadas de 5,08 cm x 20,32 cm (2" x 8"); asimismo, en la sobreluz de la puerta no se colocaron los junquillos, conforme a lo requerido en el expediente técnico.

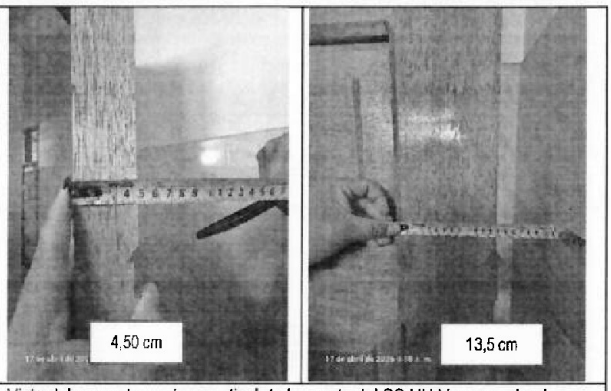
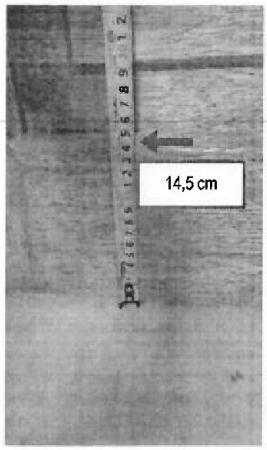
Imágenes n.° 46
Puerta – SS.HH varones - fotografías tomadas durante la inspección física a la Obra, donde se aprecian las deficiencias en la ejecución de la puerta de madera apanelada.

Vista de la puerta del SS.HH VARONES donde se aprecia que la sección del marco de madera de la puerta es de 4,7 cm x 14,50cm, medidas que son menores a los 5,08 cm x 15,24 cm (2" x 6") establecido en el expediente técnico.

Vista general de la puerta del SS.HH varones	Vista del cerco de madera vertical de la puerta del SS.HH Varones, donde se aprecia que la sección del marco de madera de la puerta es de 4,5 cm x 13,50 cm medidas que son menores a los 5,08 cm x 15,24 cm (2" x 6") establecido en el expediente técnico.

Vista de la puerta del SS.HH. Varones, donde se observa que la sección del cerco inferior de madera es de 4,5 cm x 14,5 cm, dimensiones inferiores a las especificadas de 5,08 cm x 20,32 cm (2" x 8"); asimismo, en la sobreluz de la puerta no se colocaron los junquillos, conforme a lo requerido en el expediente técnico.

- Las puertas instaladas no cumplen con las dimensiones en marco, cerco y paneles de madera de la puerta, requeridas en el detalle de vanos del Módulo V.
- Los junquillos de madera de ½" x ¾" del sobre luz de las puertas no se colocaron.

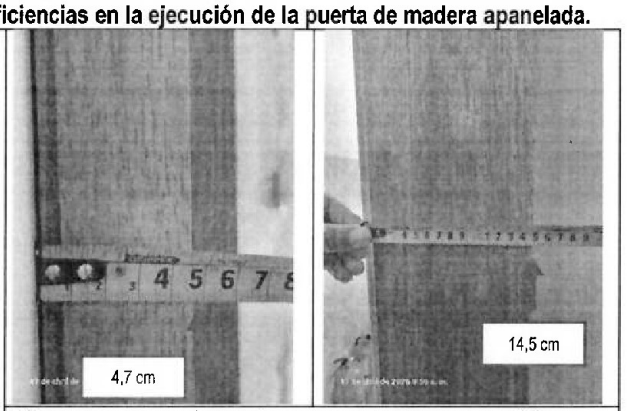
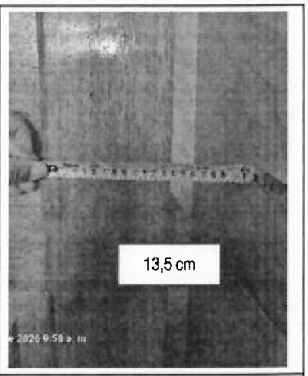
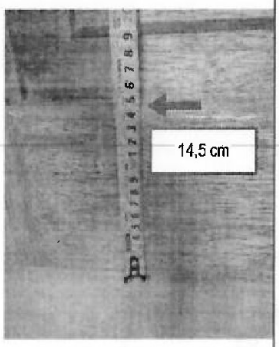
Imágenes n.° 47
Puerta – SS.HH Mujeres - fotografías tomadas durante la inspección física a la Obra, donde se aprecian las deficiencias en la ejecución de la puerta de madera apanelada.

Vista de la puerta del SS.HH Mujeres donde se aprecia que la sección del marco de madera de la puerta es de 4,7 cm x 14,50cm, medidas que son menores a los 5,08 cm x 15,24 cm (2" x 6") establecido en el expediente técnico.

Vista general de la puerta del SS.HH. Mujeres	Vista del cerco de madera vertical de la puerta del SS.HH. Mujeres, donde se aprecia que la sección del marco de madera de la puerta es de 4,5 cm x 13,50 cm medidas que son menores a los 5,08 cm x 15,24 cm (2" x 6") establecido en el expediente técnico.

Vista de la puerta del SS.HH. Mujeres, donde se observa que la sección del cerco inferior de madera es de 4,5 cm x14,5 cm, dimensiones inferiores a las especificadas de 5,08 cm x 20,32 cm (2" x 8"); asimismo, en la sobreluz de la puerta no se colocaron los junquillos, conforme a lo requerido en el expediente técnico.

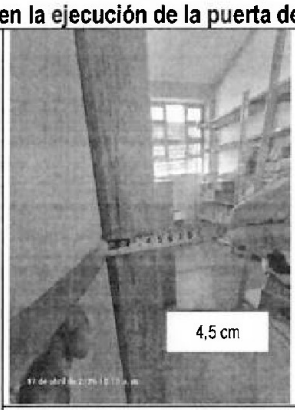
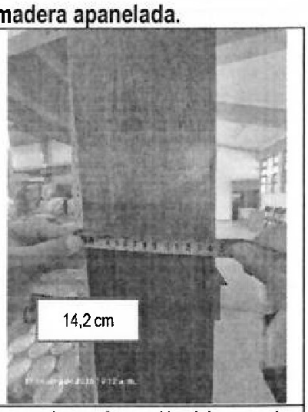
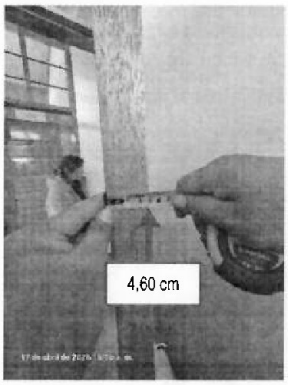
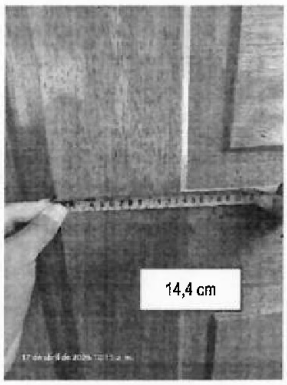
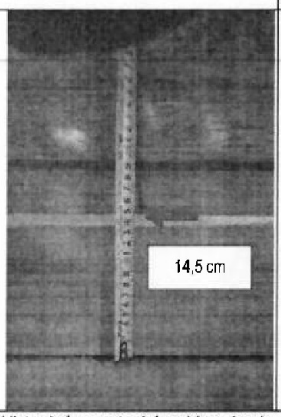
Imágenes n.° 48
Puerta – archivo - fotografías tomadas durante la inspección física, donde se aprecian las deficiencias en la ejecución de la puerta de madera apanelada.

Vista de la puerta del archivo donde se aprecia que la sección del marco de madera de la puerta es de 4,5 cm x 14,20cm, medidas que son menores a los 5,08 cm x 15,24 cm (2" x 6") establecido en el expediente técnico.

Vista general de la puerta del archivo	Vista del cerco de madera vertical de la puerta del archivo, donde se aprecia que la sección del marco de madera de la puerta es de 4,6 cm x 14,40 cm medidas que son menores a los 5,08 cm x 15,24 cm (2" x 6") establecido en el expediente técnico.

Vista de la puerta del archivo, donde se observa que la sección del cerco inferior de madera es de 4,6 cm x14,5 cm, dimensiones inferiores a las especificadas de 5,08 cm x 20,32 cm (2" x 8"); asimismo, en la sobreluz de la puerta no se colocaron los junquillos, conforme a lo requerido en el expediente técnico.

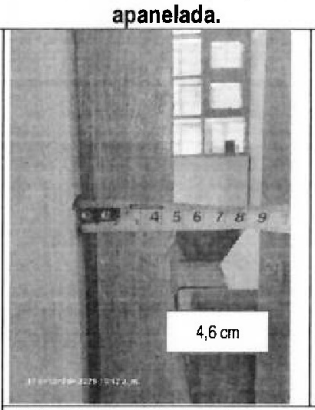
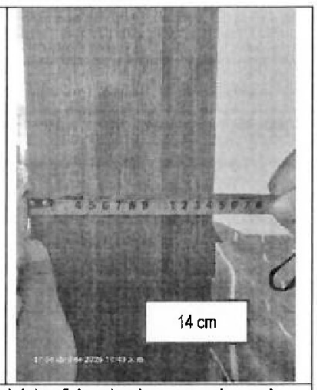
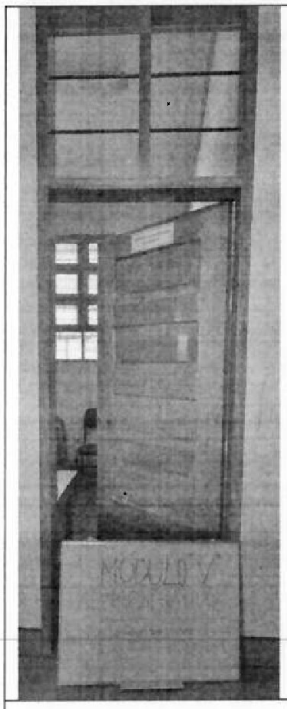
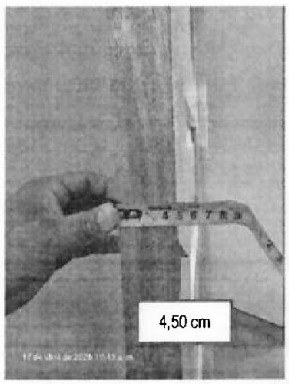
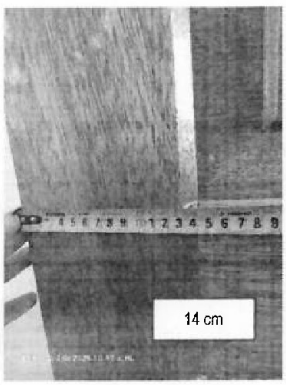
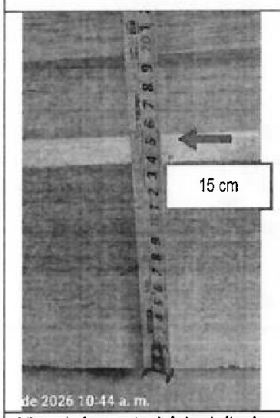
Imágenes n.° 49
Depósito de material de oficina - fotografías tomadas durante la inspección física a la Obra, donde se aprecian las deficiencias en la ejecución de la puerta de madera apanelada.

Vista de la puerta del depósito de material de oficina donde se aprecia que la sección del marco de madera de la puerta es de 4,6 cm x 14 cm, medidas que son menores a los 5,08 cm x 15,24 cm (2" x 6") establecido en el expediente técnico.

<table><tr><td colspan="2"></td><td>
</td><td>
</td></tr><tr><td colspan="4">Vista de la puerta del depósito de material de oficina, donde se observa que la sección del cerco inferior de madera es de 4,5 cm x 15 cm, dimensiones inferiores a las especificadas de 5,08 cm x 20,32 cm (2" x 8"); asimismo, en la sobreluz de la puerta no se colocaron los junquillos, conforme a lo requerido en el expediente técnico.</td></tr></table>

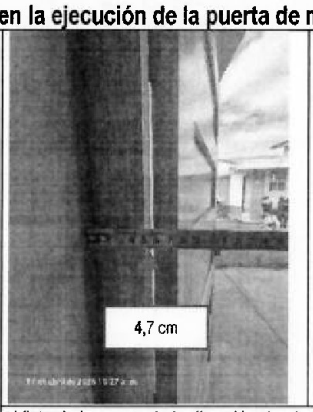
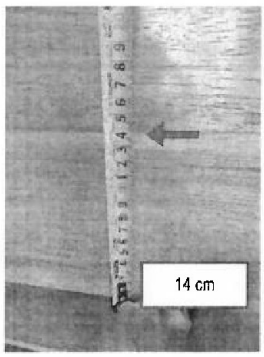
Imágenes n.° 50

Dirección - fotografías tomadas durante la inspección física a la Obra, donde se aprecian las deficiencias en la ejecución de la puerta de madera apanelada.

Vista de la puerta de la dirección donde se aprecia que la sección del marco de madera de la puerta es de 4,7 cm x 14,50cm, medidas que son menores a los 5,08 cm x 15,24 cm (2" x 6") establecido en el expediente técnico.

Vista del cerco de madera vertical de la puerta de la dirección, donde se aprecia que la sección del marco de madera de la puerta es de 4,6 cm x 13,50 cm medidas que son menores a los 5,08 cm x 15,24 cm (2" x 6") establecido en el expediente técnico.

Vista de la puerta de la dirección, donde se observa que la sección del cerco inferior de madera es de 4,6 cm x 14 cm, dimensiones inferiores a las especificadas de 5,08 cm x 20,32 cm (2" x 8"); asimismo, en la sobreluz de la puerta no se colocaron los junquillos, conforme a lo requerido en el expediente técnico.

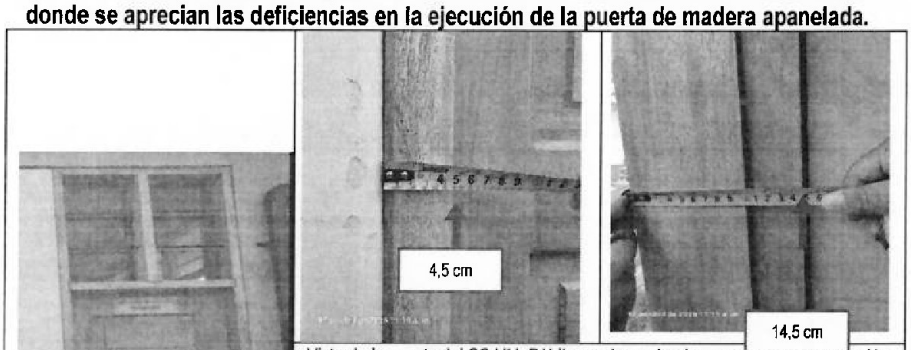
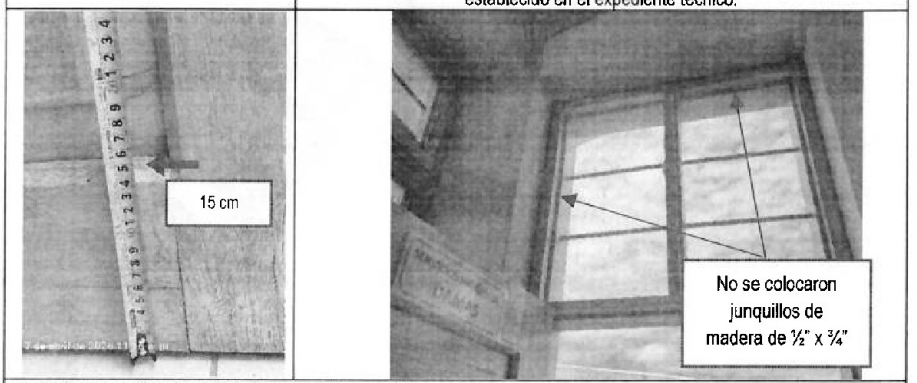
Imágenes n.° 52
SS.HH. Público mujeres - fotografías tomadas durante la inspección física a la Obra, donde se aprecian las deficiencias en la ejecución de la puerta de madera apanelada.

Vista de la puerta del SS.HH. Público mujeres donde se aprecia que la sección del marco de madera de la puerta es de 4,5 cm x 14,50cm, medidas que son menores a los 5,08 cm x 15,24 cm (2" x 6") establecido en el expediente técnico.

Vista del cerco de madera vertical de la puerta del SS.HH. Público mujeres, donde se aprecia que la sección del marco de madera de la puerta es de 4,7 cm x 13,80 cm medidas que son menores a los 5,08 cm x 15,24 cm (2" x 6") establecido en el expediente técnico.

Vista de la puerta del SS.HH. Público mujeres, donde se observa que la sección del cerco inferior de madera es de 4,7 cm x15 cm, dimensiones inferiores a las especificadas de 5,08 cm x 20,32 cm (2" x 8"); asimismo, en la sobreluz de la puerta no se colocaron los junquillos, conforme a lo requerido en el expediente técnico.

Por consiguiente, la deficiente ejecución de la partida afecta la durabilidad, funcionalidad y calidad de las puertas, debido al incumplimiento de las dimensiones establecidas en los planos del expediente técnico, lo cual compromete su rigidez estructural y su adecuado comportamiento frente a cargas de uso y variaciones ambientales; asimismo, la no instalación de los junquillos en la sobreluz afecta el correcto aseguramiento y confinamiento del vidrio, reduciendo su estabilidad, hermeticidad y capacidad de absorber vibraciones e impactos, debilitando el conjunto. En consecuencia, la deficiente ejecución afecta la durabilidad y seguridad de la puerta en su integridad.

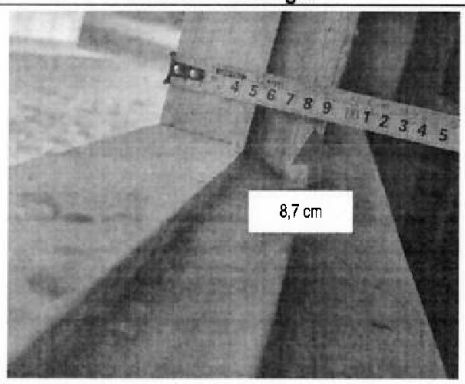
Sala de profesores - fotografías tomadas durante la inspección física a la Obra, donde se aprecian las deficiencias en la ejecución de las ventanas de madera con seguro.

Se aprecia que la sección del marco de madera de la ventana del aula 4 es de **4,3 cm x 8,7 cm**, medidas que son menores a los **5,08 cm x 10,16 cm** (2" x 4") establecido en el expediente técnico.

Vista de la ventana, donde se aprecia la ausencia de junquillos en la ventana.

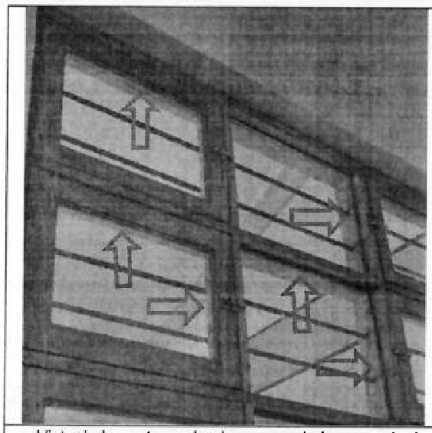
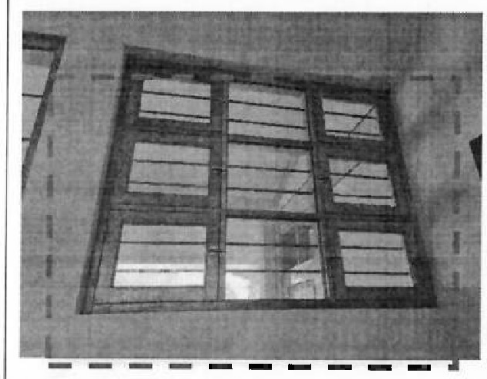
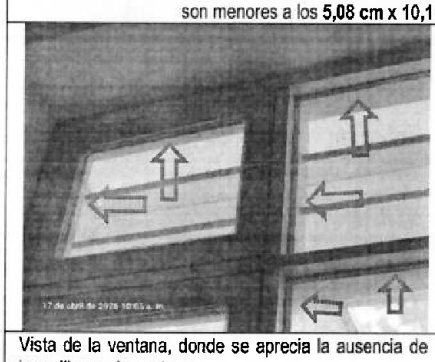
Tópico - fotografías tomadas durante la inspección física a la Obra, donde se aprecian las deficiencias en la ejecución de las ventanas de madera con seguro.

Se aprecia que la sección del marco de madera de la ventana es de **4,3 cm x 8,7 cm**, medidas que son menores a los **5,08 cm x 10,16 cm** (2" x 4") establecido en el expediente técnico.

Vista de la ventana, donde se aprecia la ausencia de junquillos en la ventana.

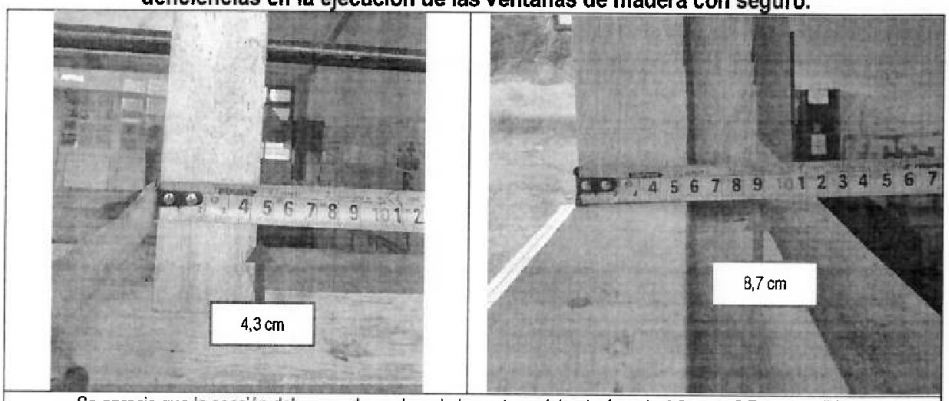
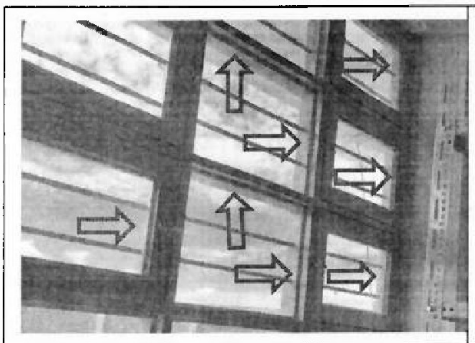
Imágenes n.° 58

Archivo - fotografías tomadas durante la inspección física a la Obra, donde se aprecian las deficiencias en la ejecución de las ventanas de madera con seguro.

Se aprecia que la sección del marco de madera de la ventana del aula 4 es de **4,3 cm x 8,7 cm**, medidas que son menores a los **5,08 cm x 10,16 cm** (2" x 4") establecido en el expediente técnico.

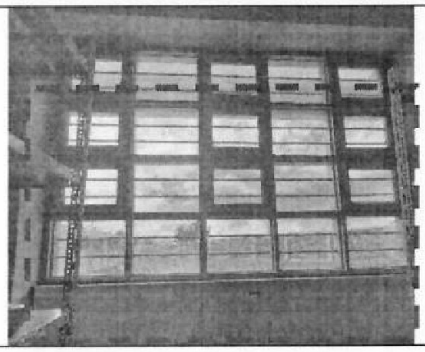
Vista de la ventana, donde se aprecia la ausencia de junquillos en la ventana.

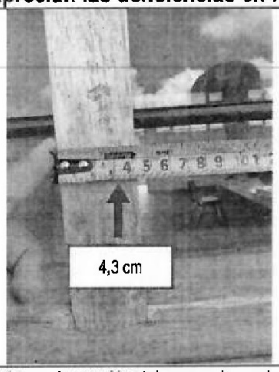
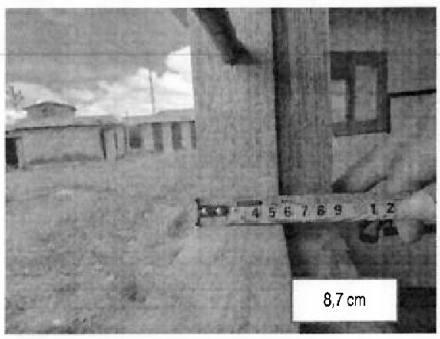
Imágenes n.° 59
Depósito de material de oficina - fotografías tomadas durante la inspección física a la Obra, donde se aprecian las deficiencias en la ejecución de las ventanas de madera con seguro.

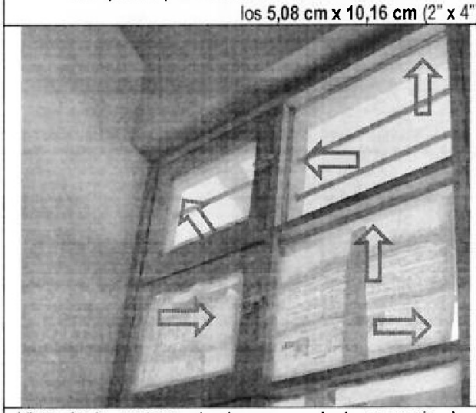
Se aprecia que la sección del marco de madera de la ventana es de **4,3 cm x 8,7 cm**, medidas que son menores a los **5,08 cm x 10,16 cm** (2" x 4") establecido en el expediente técnico.

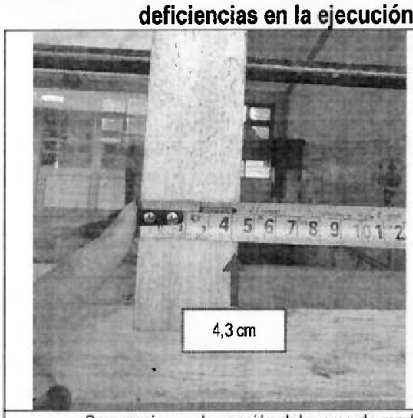
Vista de la ventana, donde se aprecia la ausencia de junquillos en la ventana.

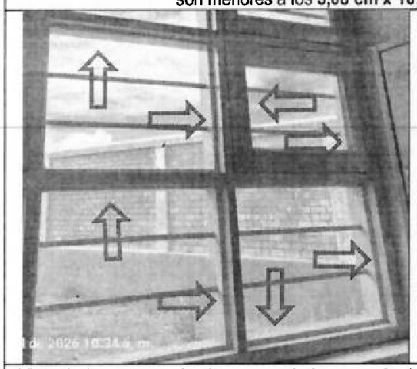
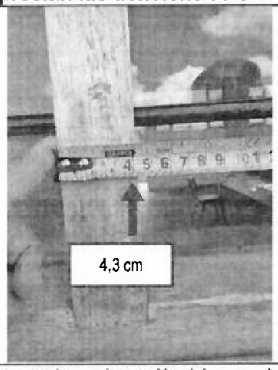
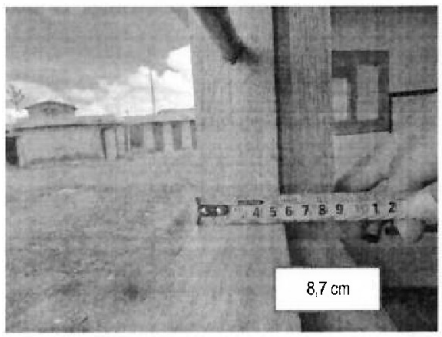
Imágenes n.° 60

Dirección - fotografías tomadas durante la inspección física a la Obra, donde se aprecian las deficiencias en la ejecución de las ventanas de madera con seguro.

Se aprecia que la sección del marco de madera de la ventana del aula 4 es de **4,3 cm x 8,7 cm**, medidas que son menores a los **5,08 cm x 10,16 cm** (2" x 4") establecido en el expediente técnico.

Vista de la ventana, donde se aprecia la ausencia de junquillos en la ventana.

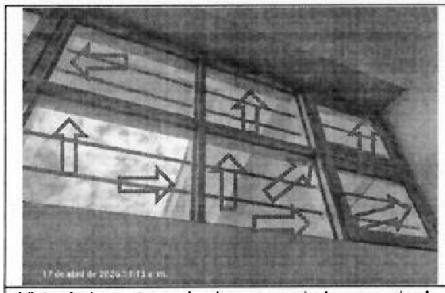
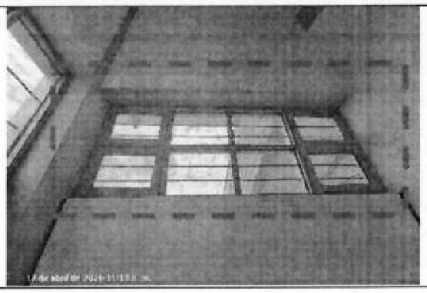
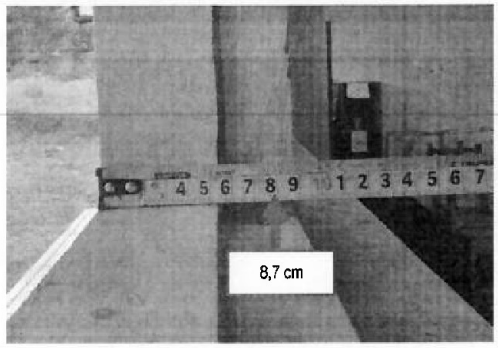
SS.HH. Público varones - fotografías tomadas durante la inspección física a la Obra, donde se aprecian las deficiencias en la ejecución de las ventanas de madera con seguro.

Se aprecia que la sección del marco de madera de la ventana es de **4,3 cm x 8,7 cm**, medidas que son menores a los **5,08 cm x 10,16 cm** (2" x 4") establecido en el expediente técnico.

Vista de la ventana, donde se aprecia la ausencia de junquillos en la ventana.

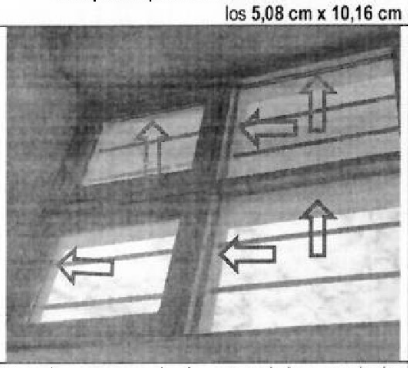
Imágenes n.° 62
SS.HH. Público mujeres - fotografías tomadas durante la inspección física a la Obra, donde se aprecian las deficiencias en la ejecución de las ventanas de madera con seguro.

Se aprecia que la sección del marco de madera de la ventana es de **4,3 cm x 8,7 cm**, medidas que son menores a los **5,08 cm x 10,16 cm** (2" x 4") establecido en el expediente técnico.

Vista de la ventana, donde se aprecia la ausencia de junquillos en la ventana.

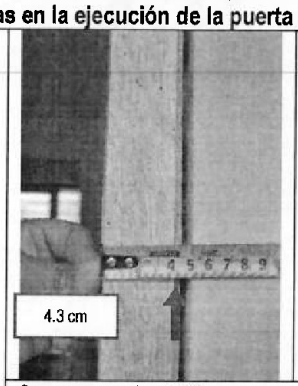
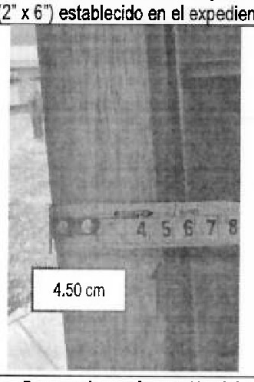
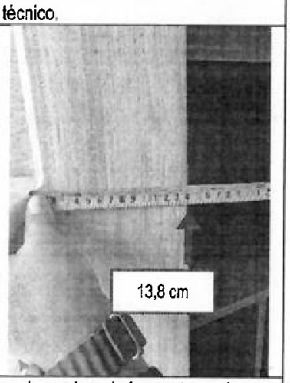
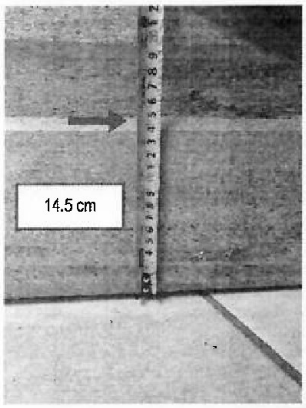
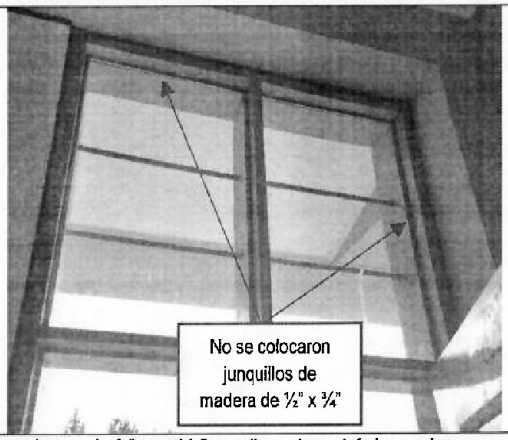
Imágenes n.° 64
Puerta (cocina), fotografías tomadas durante la inspección física a la Obra, donde se aprecian las deficiencias en la ejecución de la puerta de madera apanelada.

Se aprecia que la sección del marco de madera de la puerta es de 4,3 cm x 14,50cm, medidas que son menores a los 5,08 cm x 15,24 cm (2" x 6") establecido en el expediente técnico.

Se aprecia que la sección del marco de madera de la puerta es de 4,6 cm x 14,00 cm medidas que son menores a los 5,08 cm x 15,24 cm (2" x 6") establecido en el expediente técnico.

Se observa que la sección del cerco inferior de madera es de 4,5 cm x14,5 cm, dimensiones inferiores a las especificadas de 5,08 cm x 20,32 cm (2" x 8"); asimismo, en la sobreluz de la puerta no se colocaron los junquillos, conforme a lo requerido en el expediente técnico.

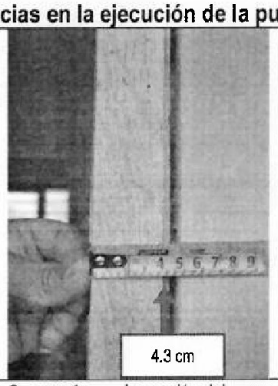
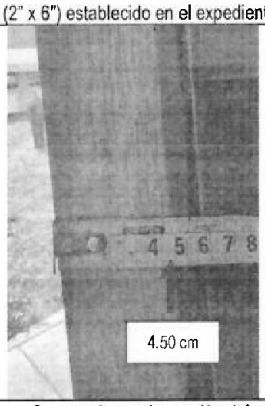
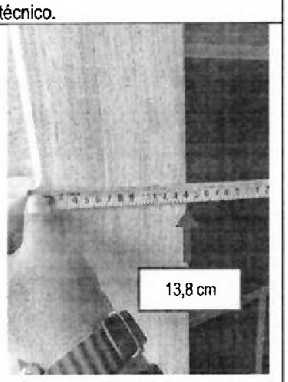
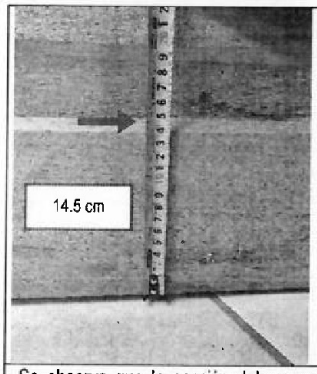
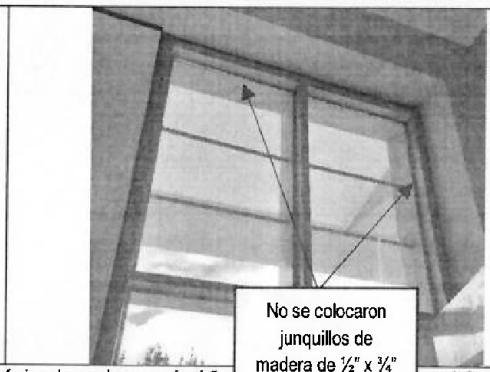
Imágenes n.° 65
Puerta (cocina – comedor) fotografías tomadas durante la inspección física a la Obra, donde se aprecian las deficiencias en la ejecución de la puerta de madera apanelada.

Se aprecia que la sección del marco de madera de la puerta es de 4,3 cm x 14,50cm, medidas que son menores a los 5,08 cm x 15,24 cm (2" x 6") establecido en el expediente técnico.

Vista general de la puerta de la cocina	Se aprecia que la sección del marco de madera de la puerta es de 4,5 cm x 13,8 cm medidas que son menores a los 5,08 cm x 15,24 cm (2" x 6") establecido en el expediente técnico.

Se observa que la sección del cerco inferior de madera es de 4,5 c[illegible]nes inferiores a las especificadas de 5,08 cm x 20,32 cm (2" x 8"); asimismo, en la sobreluz de la puerta no se colocaron los junquillos, conforme a lo requerido en el expediente técnico.

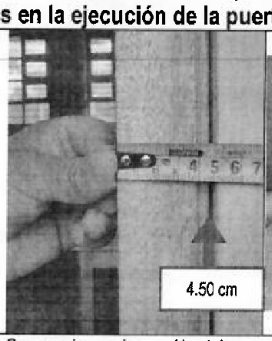
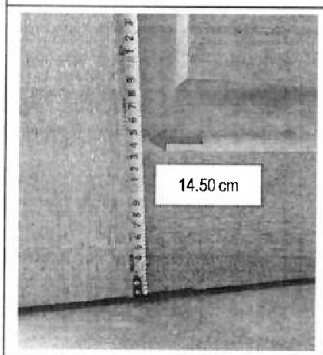
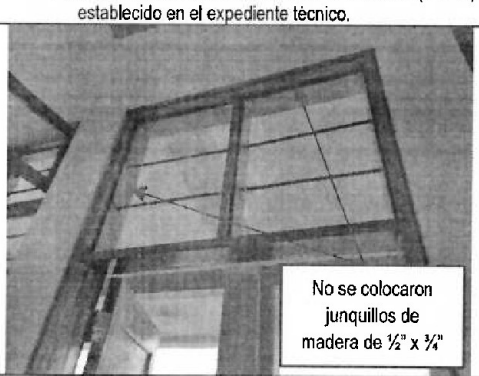
Imágenes n.° 66
Puerta (comedor), fotografías tomadas durante la inspección física a la Obra, donde se aprecian las deficiencias en la ejecución de la puerta de madera apanelada.

Se aprecia que la sección del marco de madera de la puerta es de 4,50 cm x 14,50cm, medidas que son menores a los 5,08 cm x 15,24 cm (2" x 6") establecido en el expediente técnico.

Se aprecia que la sección del marco de madera de la puerta es de 4,5 cm x 14,00 cm medidas que son menores a los 5,08 cm x 15,24 cm (2" x 6") establecido en el expediente técnico.

Se observa que la sección del cerco inferior de madera es de 4,5 cm x 14,50 cm, dimensiones inferiores a las especificadas de 5,08 cm x 20,32 cm (2" x 8"); asimismo, en la sobreluz de la puerta no se colocaron los junquillos, conforme a lo establecido en el expediente técnico.

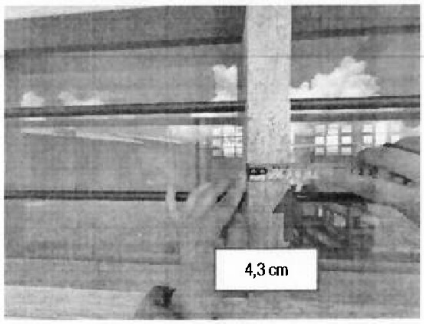
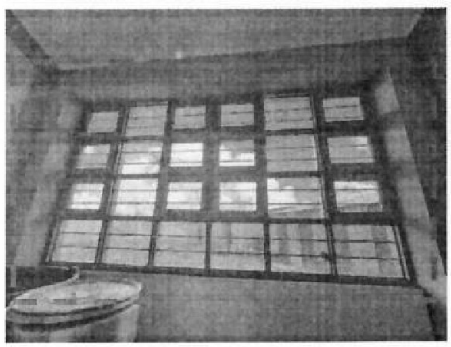
Imágenes n.° 68
Ventanas (cocina), fotografías tomadas durante la inspección física a la Obra, donde se aprecian las deficiencias en la ejecución en las ventanas de madera con seguro.

Se aprecia que la sección del marco de madera de la ventana de la cocina es de **4,3 cm x 8,7 cm**, medidas que son menores a los **5,08 cm x 10,16 cm** (2" x 4") establecido en el expediente técnico.

Vista de la ventana de la cocina, donde se aprecia la ausencia de junquillos en la ventana.

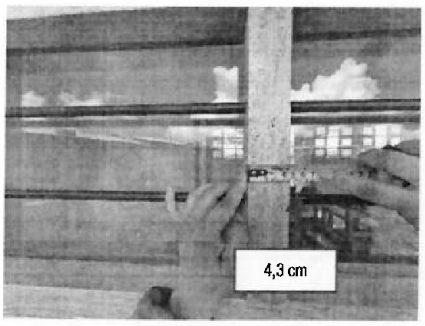
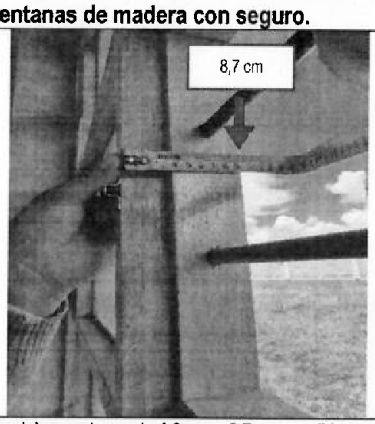
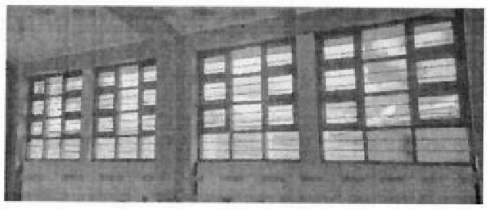
Imágenes n.° 69
Ventanas (comedor), fotografías tomadas durante la inspección física a la Obra, donde se aprecian las deficiencias en la ejecución de ventanas de madera con seguro.

Se aprecia que la sección del marco de madera de las ventanas del comedor es de **4,3 cm x 8,7 cm**, medidas que son menores a los **5,08 cm x 10,16 cm** (2" x 4") establecido en el expediente técnico.

Vista de la ventana del comedor, donde se aprecia la ausencia de junquillos en la ventana.

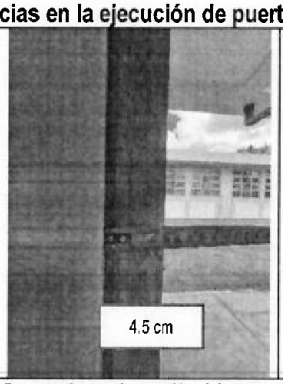
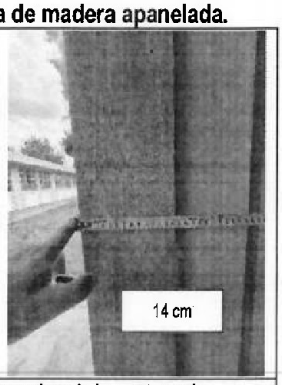
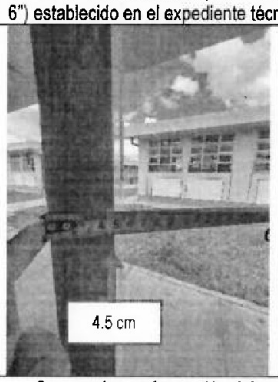
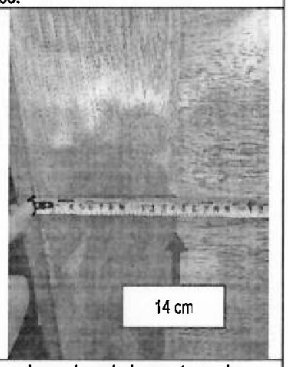
Imágenes n.° 71
Puerta 1 (taller creativo), fotografías tomadas durante la inspección física a la Obra, donde se aprecian las deficiencias en la ejecución de puerta de madera apanelada.

Se aprecia que la sección del marco de madera de la puerta es de 4,5 cm x 14 cm, medidas que son menores a los 5,08 cm x 15,24 cm (2" x 6") establecido en el expediente técnico.

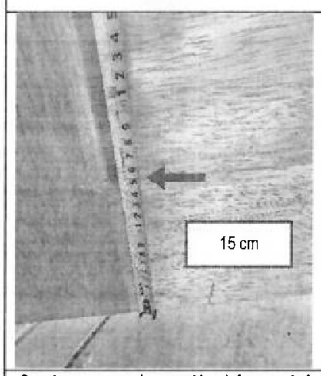
Se aprecia que la sección del marco de madera de la puerta es de 4,5 cm x 14,00 cm medidas que son menores a los 5,08 cm x 15,24 cm (2" x 6") establecido en el expediente técnico.

Se observa que la sección del cerco inferior de madera es de 4,5 cm x 14,5 cm, dimensiones inferiores a las especificadas de 5,08 cm x 20,32 cm (2" x 8"); asimismo, en la sobreluz de la puerta no se colocaron los junquillos, conforme a lo establecido en el expediente técnico.

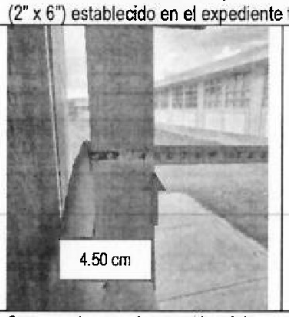
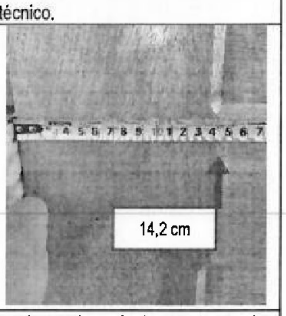
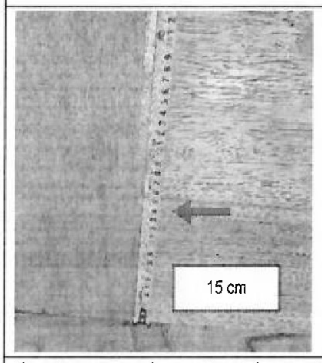
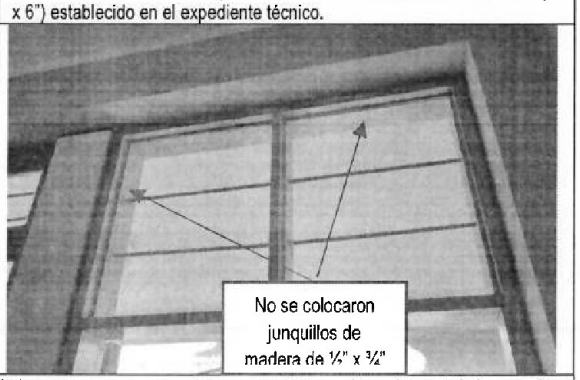
Imágenes n.° 72
Puerta 2 (taller creativo), fotografías tomadas durante la inspección física a la Obra, donde se aprecian las deficiencias en la ejecución de puerta de madera apanelada.

Se aprecia que la sección del marco de madera de la puerta es de 4,6 cm x 14,50cm, medidas que son menores a los 5,08 cm x 15,24 cm (2" x 6") establecido en el expediente técnico.

Se aprecia que la sección del marco de madera de la puerta es de 4,5 cm x 14,2 cm medidas que son menores a los 5,08 cm x 15,24 cm (2" x 6") establecido en el expediente técnico.

Se observa que la sección del cerco inferior de madera es de 4,5 cm x 145 cm, dimensiones inferiores a las especificadas de 5,08 cm x 20,32 cm (2" x 8"); asimismo, en la sobreluz de la puerta no se colocaron los junquillos, conforme a lo establecido en el expediente técnico.

planos del expediente técnico, lo cual compromete su rigidez estructural y su adecuado comportamiento frente a cargas de uso y variaciones ambientales; asimismo, la no instalación de los junquillos en la sobreluz afecta el correcto aseguramiento y confinamiento del vidrio, reduciendo su estabilidad, hermeticidad y capacidad de absorber vibraciones e impactos, debilitando el conjunto. En consecuencia, la deficiente ejecución afecta la durabilidad y seguridad de la puerta en su integridad.

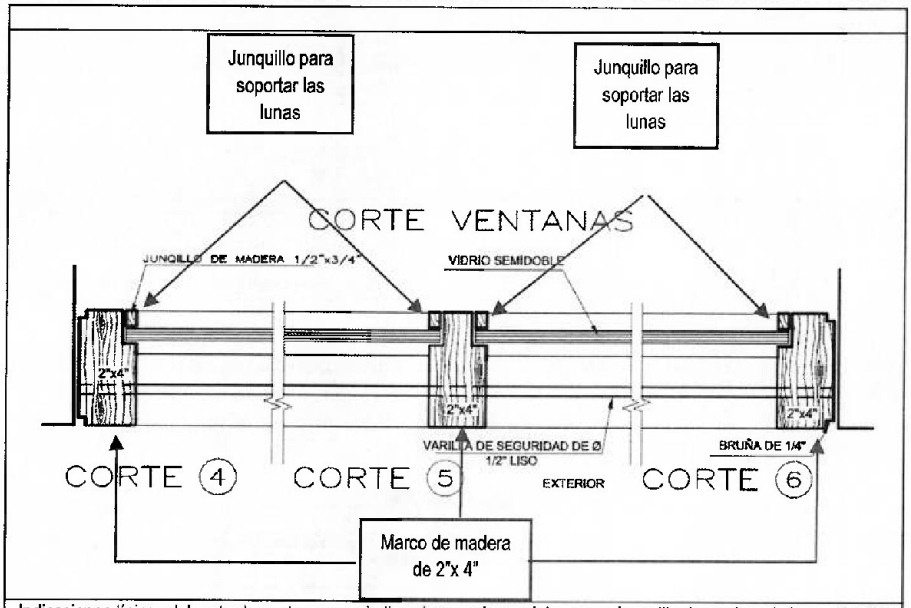
Imágenes n.° 73
Corte y detalle de las estructuras de madera para ventanas incluido accesorios según el expediente técnico

Indicaciones típicas del corte vertical de las ventanas que indican la posición de los junquillos y las secciones del marco de madera de las ventanas.

Indicaciones típicas del corte de ventanas que indican las secciones del marco y junquillo de madera de las ventanas.

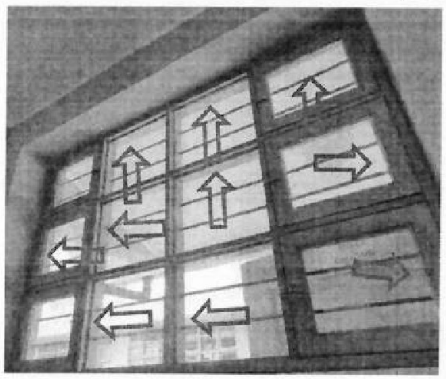
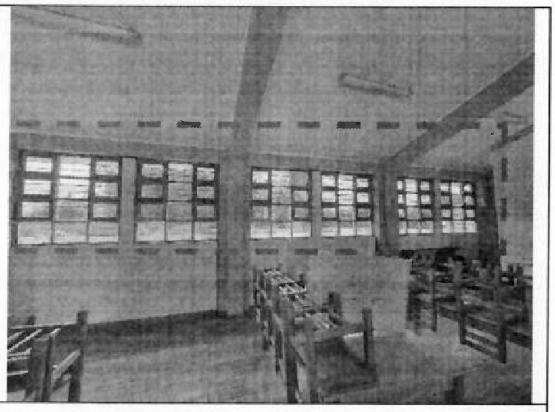
Imágenes n.° 74
Ventanas (taller creativo), fotografías tomadas durante la inspección física, donde se aprecian las deficiencias en la ejecución de ventanas de madera con seguro.

Se aprecia que la sección del marco de madera de la ventana de la cocina es de **4,3 cm x 8,7 cm**, medidas que son menores a los **5,08 cm x 10,16 cm** (2" x 4") establecido en el expediente técnico.

Vista de la ventana del taller creativo, donde se aprecia la ausencia de junquillos en la ventana.

Por consiguiente, la deficiente ejecución de la partida afecta la durabilidad, funcionalidad y calidad de las ventanas, debido al incumplimiento de las dimensiones establecidas en los planos del expediente técnico, lo cual compromete su rigidez estructural, estabilidad y adecuado comportamiento frente a cargas de uso, acción del viento y variaciones ambientales; asimismo, la no instalación de los junquillos afecta el correcto aseguramiento y confinamiento del vidrio, reduciendo su estabilidad, hermeticidad y capacidad de absorber vibraciones e impactos, debilitando el conjunto y aumentando el riesgo de desplazamientos, fisuras o desprendimientos del vidrio. En consecuencia, la deficiente ejecución afecta la durabilidad, seguridad y calidad integral de las ventanas.

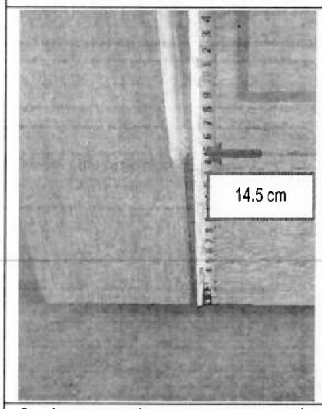
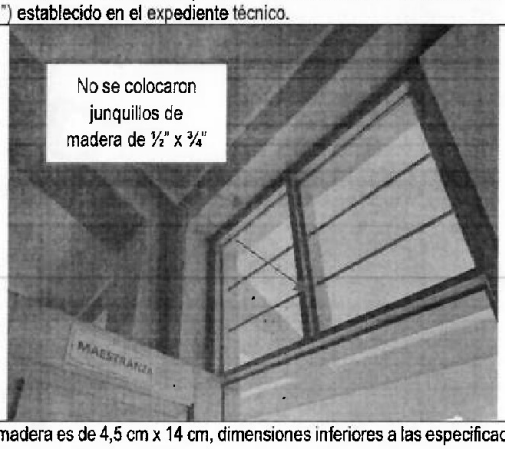
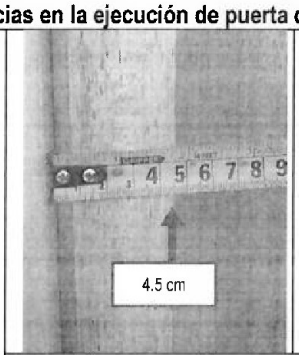
Imágenes n.° 76
Puerta (maestranza), fotografías tomadas durante la inspección física a la Obra, donde se aprecian las deficiencias en la ejecución de puerta de madera apanelada.

Se aprecia que la sección del marco de madera de la puerta es de 4,5 cm x 14 cm, medidas que son menores a los 5,08 cm x 15,24 cm (2" x 6") establecido en el expediente técnico.

Vista general de la puerta de maestranza	Se aprecia que la sección del marco de madera de la puerta es de 4,5 cm x 14,30 cm medidas que son menores a los 5,08 cm x 15,24 cm (2" x 6") establecido en el expediente técnico.

Se observa que la sección del cerco inferior de madera es de 4,5 cm x 14 cm, dimensiones inferiores a las especificadas de 5,08 cm x 20,32 cm (2" x 8"); asimismo, en la sobreluz de la puerta no se colocaron los junquillos, conforme a lo establecido en el expediente técnico.

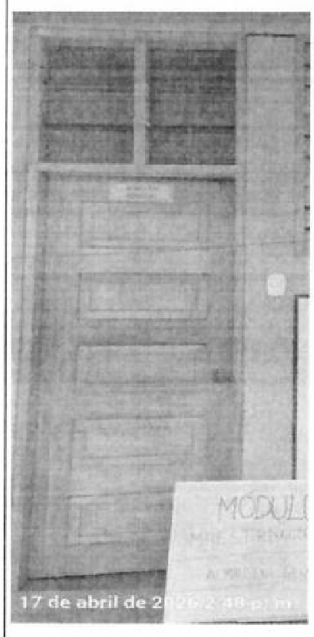
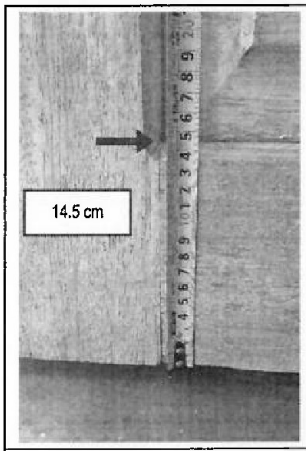
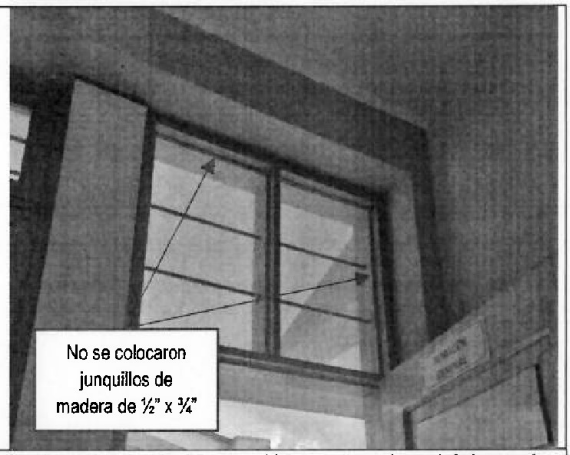
Imágenes n.° 77
Puerta (almacén general), fotografías tomadas durante la inspección física a la Obra, donde se aprecian las deficiencias en la ejecución de puerta de madera apanelada.

Se aprecia que la sección del marco de madera de la puerta es de 4,5 cm x 14 cm, medidas que son menores a los 5,08 cm x 15,24 cm (2" x 6") establecido en el expediente técnico.

Vista general de la puerta del almacén general	Se aprecia que la sección del marco de madera de la puerta es de 4,5 cm x 14,00 cm medidas que son menores a los 5,08 cm x 15,24 cm (2" x 6") establecido en el expediente técnico.

Se observa que la sección del cerco inferior de madera es de 4,5 cm x 14,5 cm, dimensiones inferiores a las especificadas de 5,08 cm x 20,32 cm (2" x 8"); asimismo, en la sobreluz de la puerta no se colocaron los junquillos, conforme a lo establecido en el expediente técnico.

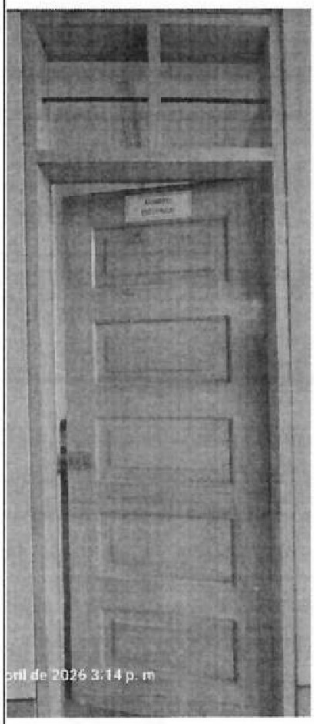
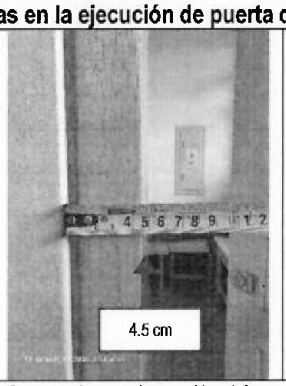
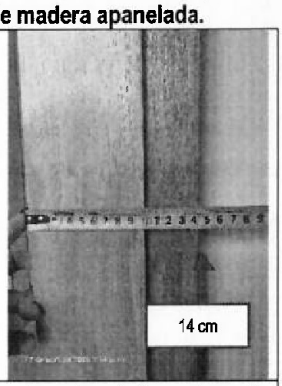
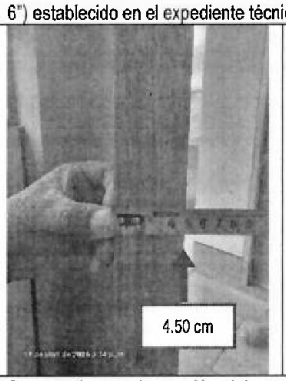
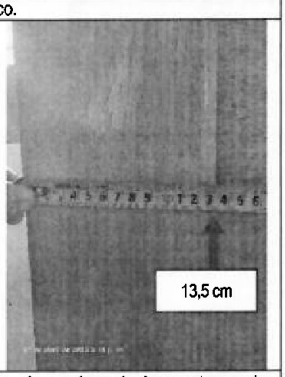
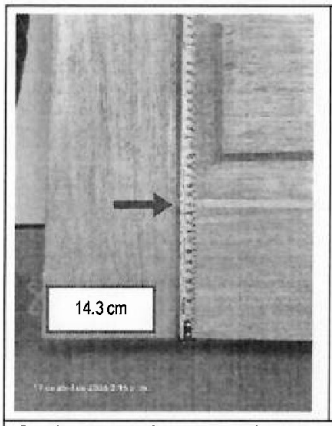
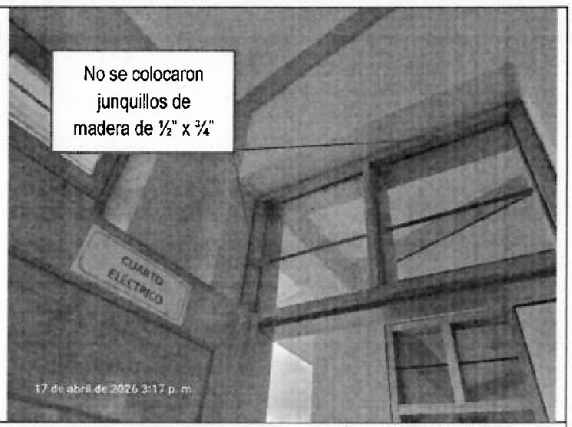
Imágenes n.° 78

Puerta (cuarto eléctrico), fotografías tomadas durante la inspección física a la Obra, donde se aprecian las deficiencias en la ejecución de puerta de madera apanelada.

Se aprecia que la sección del marco de madera de la puerta es de 4,5 cm x 14 cm, medidas que son menores a los 5,08 cm x 15,24 cm (2" x 6") establecido en el expediente técnico.

Vista general de la puerta del cuarto eléctrico	Se aprecia que la sección del marco de madera de la puerta es de 4,5 cm x 13,5 cm medidas que son menores a los 5,08 cm x 15,24 cm (2" x 6") establecido en el expediente técnico.

Se observa que la sección del cerco inferior de madera es de 4,5 cm x 14,3 cm, dimensiones inferiores a las especificadas de 5,08 cm x 20,32 cm (2" x 8"); asimismo, en la sobreluz de la puerta no se colocaron los junquillos, conforme a lo establecido en el expediente técnico.

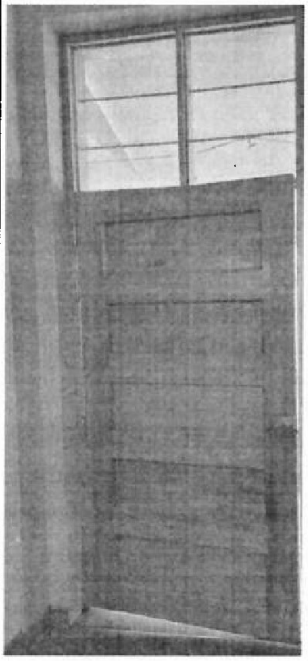
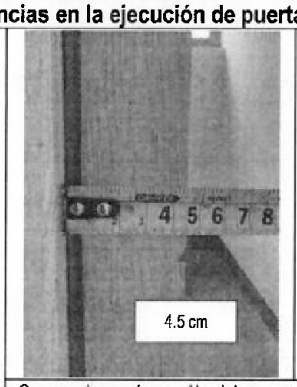
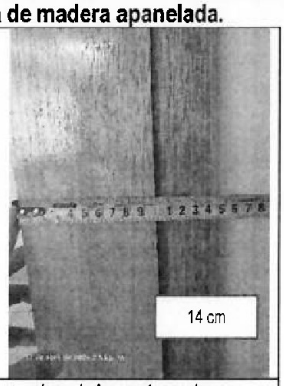
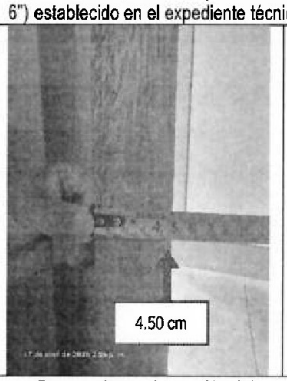
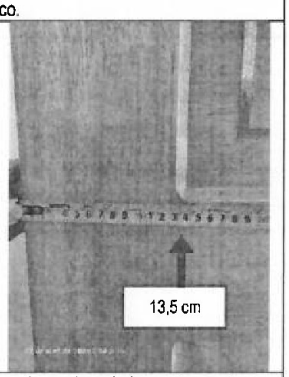
Imágenes n.° 79
Puerta (almacén de RR.SS.) fotografías tomadas durante la inspección física a la Obra, donde se aprecian las deficiencias en la ejecución de puerta de madera apanelada.

Se aprecia que la sección del marco de madera de la puerta es de 4,5 cm x 14 cm, medidas que son menores a los 5,08 cm x 15,24 cm (2" x 6") establecido en el expediente técnico.

Se aprecia que la sección del marco de madera de la puerta es de 4,5 cm x 13,5 cm medidas que son menores a los 5,08 cm x 15,24 cm (2" x 6") establecido en el expediente técnico.

Se observa que la sección del cerco inferior de madera es de 4,5 cm x 14,5 cm, dimensiones inferiores a las especificadas de 5,08 cm x 20,32 cm (2" x 8"); asimismo, en la sobreluz de la puerta no se colocaron los junquillos, conforme a lo requerido en el expediente técnico.

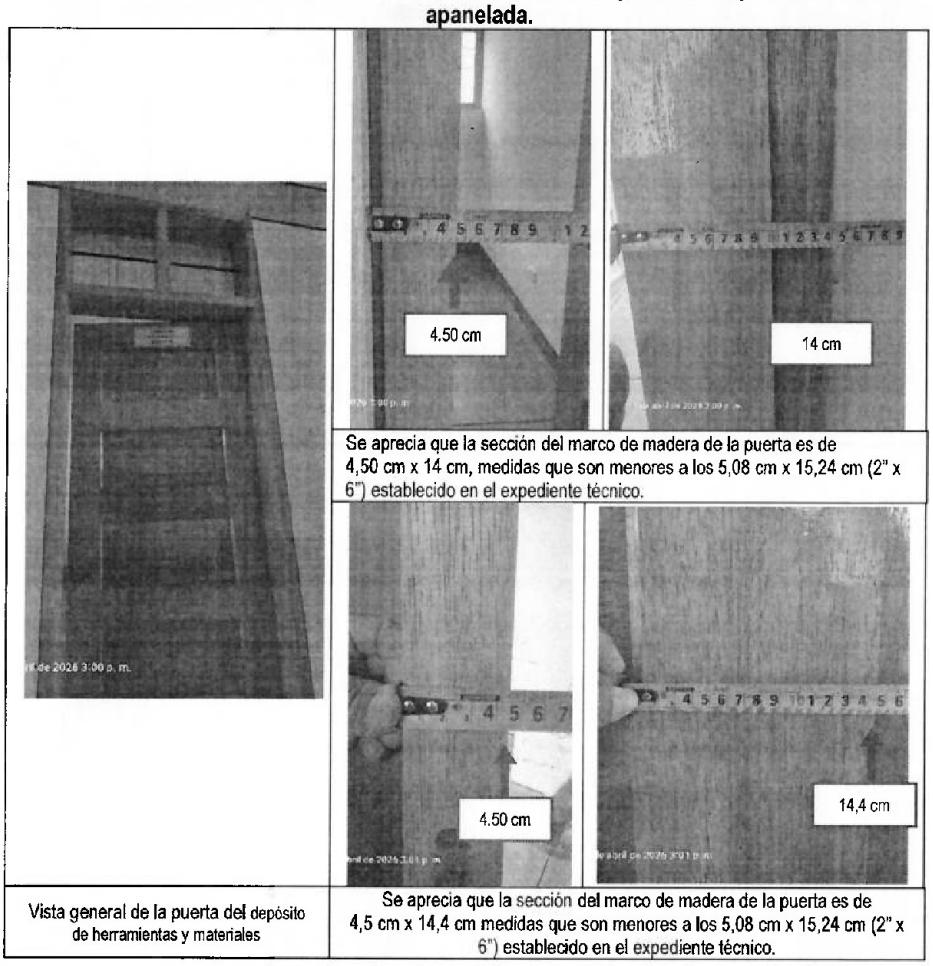
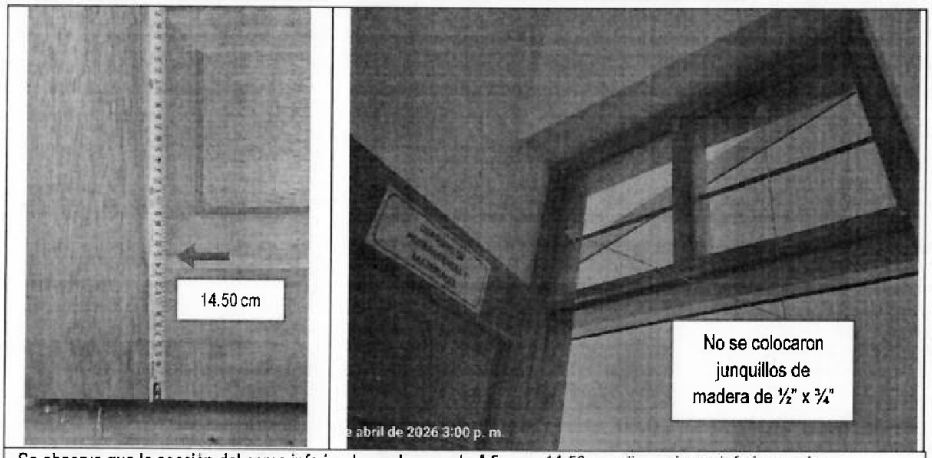
Imágenes n.° 80
Puerta (depósito de herramientas y materiales), fotografías tomadas durante la inspección física a la Obra, donde se aprecian las deficiencias en la ejecución de puerta de madera apanelada.

Vista general de la puerta del depósito de herramientas y materiales	Se aprecia que la sección del marco de madera de la puerta es de 4,5 cm x 14,4 cm medidas que son menores a los 5,08 cm x 15,24 cm (2" x 6") establecido en el expediente técnico.

Se aprecia que la sección del marco de madera de la puerta es de 4,50 cm x 14 cm, medidas que son menores a los 5,08 cm x 15,24 cm (2" x 6") establecido en el expediente técnico.

Se observa que la sección del cerco inferior de madera es de 4,5 cm x 14,50 cm, dimensiones inferiores a las especificadas de 5,08 cm x 20,32 cm (2" x 8"); asimismo, en la sobreluz de la puerta no se colocaron los junquillos, conforme a lo establecido en el expediente técnico.
