INFORME DE CONTROL ESPECÍFICO N° 033-2026-2-0362-SCE

"EJECUCIÓN DE LA OBRA: MEJORAMIENTO DEL SERVICIO EDUCATIVO EN LA INSTITUCIÓN EDUCATIVA PRIMARIA N.° 38073/MX-P DEL CENTRO POBLADO DE MANALLASACC DEL DISTRITO DE CHIARA - PROVINCIA DE HUAMANGA - DEPARTAMENTO DE AYACUCHO"

PERIODO: 5 DE AGOSTO DE 2020 AL 31 DE MARZO DE 2024

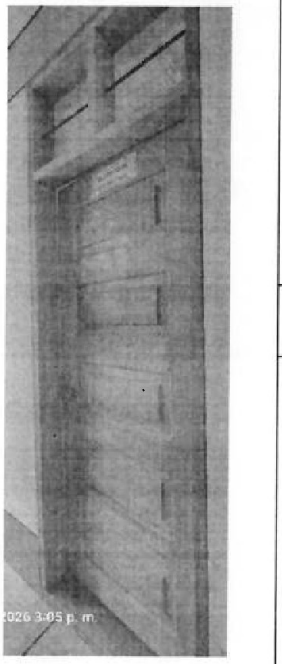
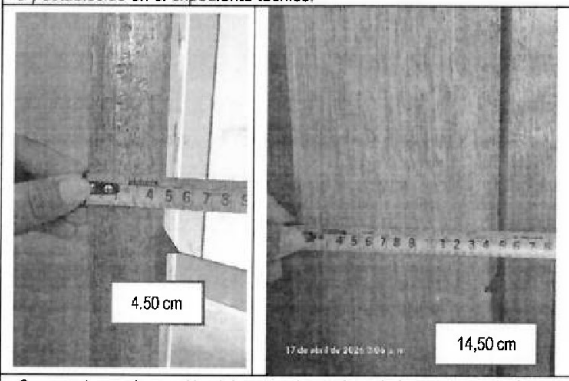
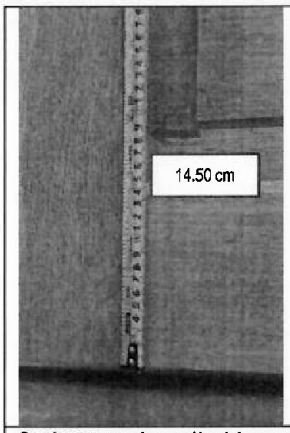
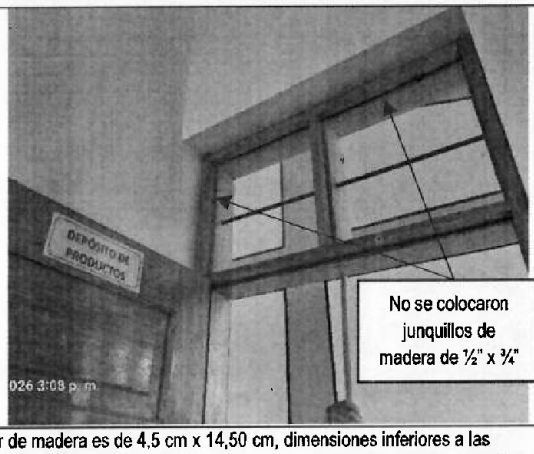
Imágenes n.° 81
Puerta (depósito de productos), fotografías tomadas durante la inspección física a la Obra, donde se aprecian las deficiencias en la ejecución.

Se aprecia que la sección del marco de madera de la puerta es de 4,60 cm x 14 cm, medidas que son menores a los 5,08 cm x 15,24 cm (2" x 6") establecido en el expediente técnico.

Se aprecia que la sección del marco de madera de la puerta es de 4,5 cm x 14,50 cm medidas que son menores a los 5,08 cm x 15,24 cm (2" x 6") establecido en el expediente técnico.

Se observa que la sección del cerco inferior de madera es de 4,5 cm x 14,50 cm, dimensiones inferiores a las especificadas de 5,08 cm x 20,32 cm (2" x 8"); asimismo, en la sobreluz de la puerta no se colocaron los junquillos, conforme a lo requerido en el expediente técnico.

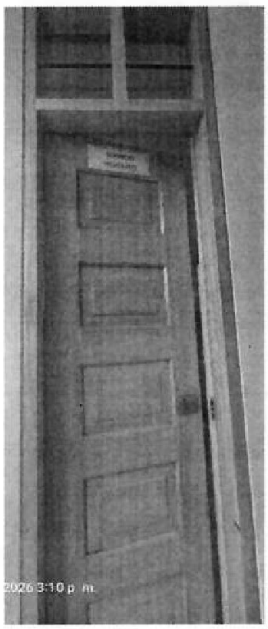
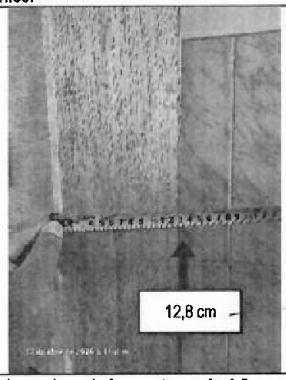
Imágenes n.° 82
Puerta (servicio higiénico SS.HH.), fotografías tomadas durante la inspección física a la Obra, donde se aprecian las deficiencias en la ejecución de puerta de madera apanelada.

Se aprecia que la sección del marco de madera de la puerta es de 4,50 cm x 14,50cm, medidas que son menores a los 5,08 cm x 15,24 cm (2" x 6") establecido en el expediente técnico.

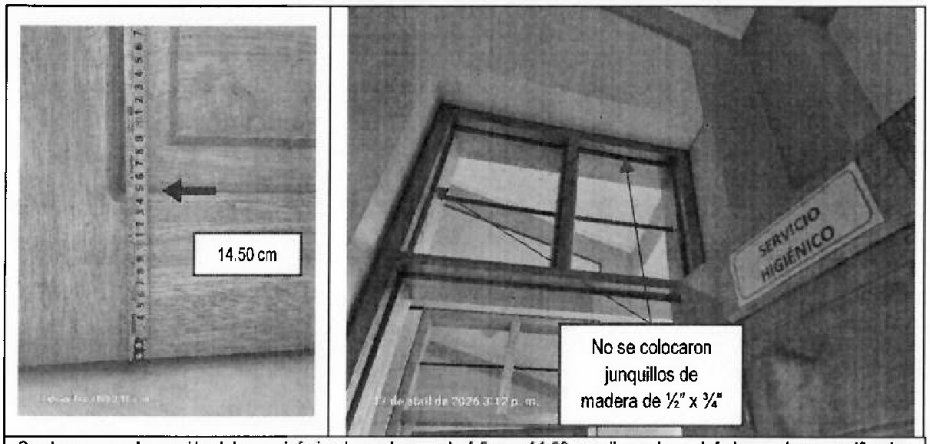
Se aprecia que la sección del marco de madera de la puerta es de 4,5 cm x 12,8 cm medidas que son menores a los 5,08 cm x 15,24 cm (2" x 6") establecido en el expediente técnico.

Se observa que la sección del cerco inferior de madera es de 4,5 cm x14,50 cm, dimensiones inferiores a las especificadas de 5,08 cm x20,32 cm (2" x 8"); asimismo, en la sobreluz de la puerta no se colocaron los junquillos, conforme a lo requerido en el expediente técnico.

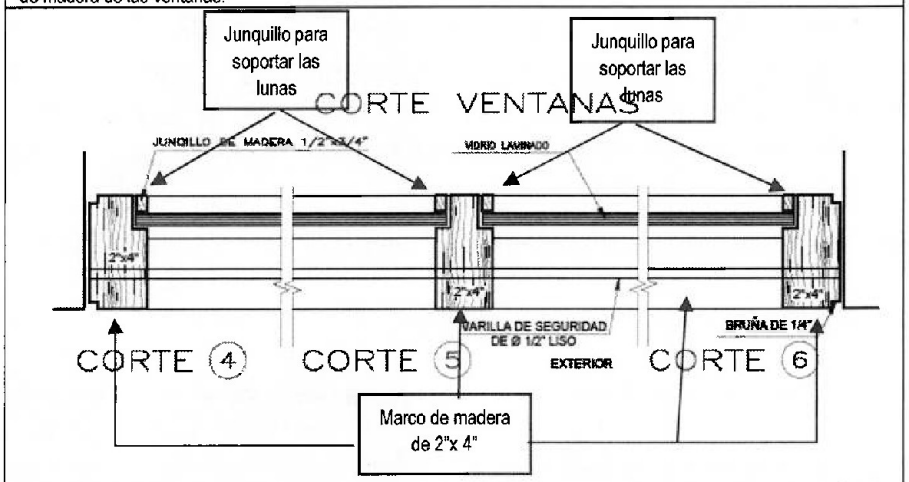
Imágenes n.° 83
Corte y detalle de las estructuras de madera para ventanas incluido accesorios según el expediente técnico

Indicaciones típicas del corte vertical de las ventanas que indican la posición de los junquillos y las secciones del marco de madera de las ventanas.

Indicaciones típicas del corte de ventanas que indican las secciones del marco y junquillo de madera de las ventanas.

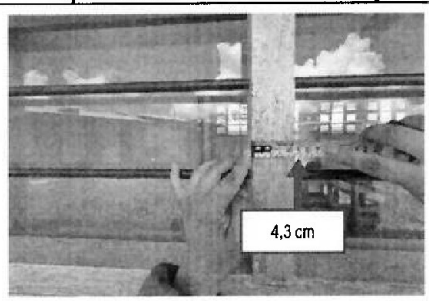
Imágenes n.° 84
Ventanas – maestranza, fotografías tomadas durante la inspección física a la Obra, donde se aprecian las deficiencias en la ejecución de ventanas de madera con seguro.

Se aprecia que la sección del marco de madera es de **4,3 cm x 8,7 cm**, medidas que son menores a los **5,08 cm x 10,16 cm** (2" x 4") establecido en el expediente técnico.

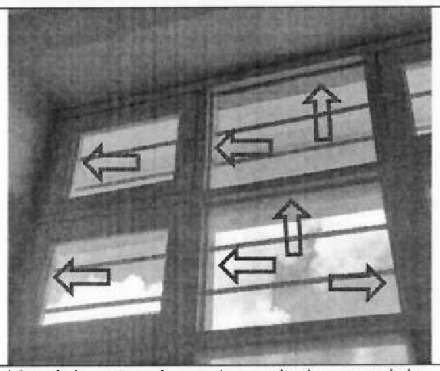
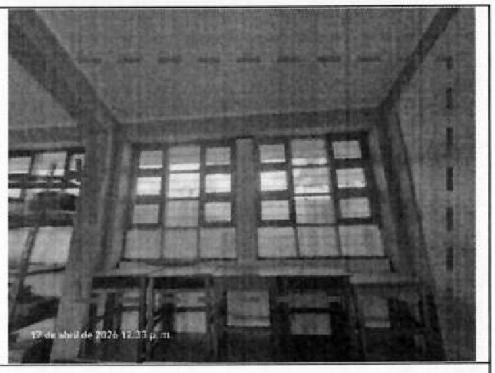
Vista de la ventana de maestranza, donde se aprecia la ausencia de junquillos en la ventana.	Vista de ventana.

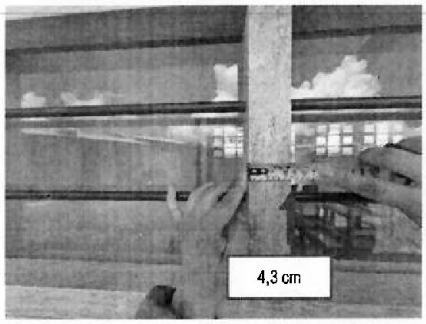
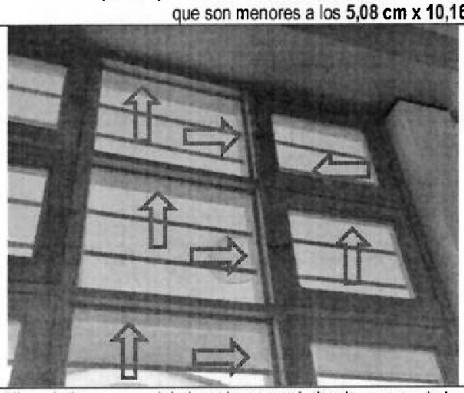
Imágenes n.° 85
Ventana – almacén general, fotografías tomadas durante la inspección física a la Obra, donde se aprecian las deficiencias en la ejecución de ventanas de madera con seguro.

Se aprecia que la sección del marco de madera de las ventanas del almacén general es de **4,3 cm x 8,7 cm**, medidas que son menores a los **5,08 cm x 10,16 cm** (2" x 4") establecido en el expediente técnico.

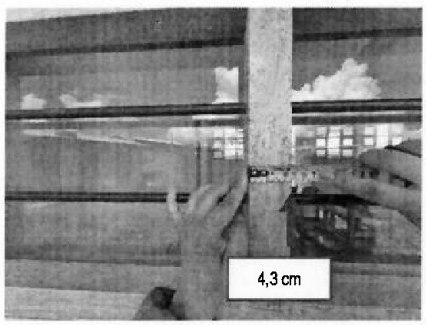
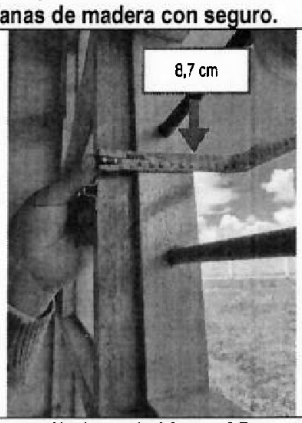
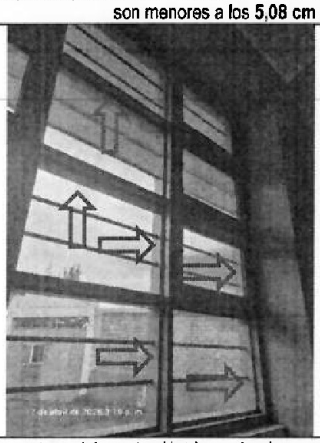
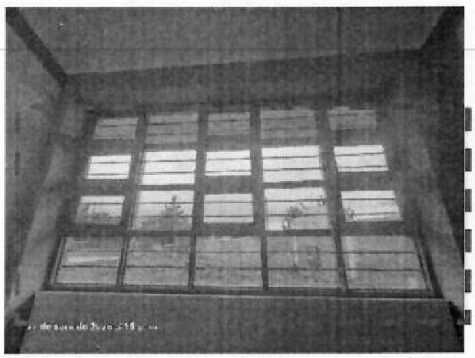
Imágenes n.° 86

Ventana – cuarto eléctrico, fotografías tomadas durante la inspección física a la Obra, donde se aprecian las deficiencias en la ejecución de ventanas de madera con seguro.

Se aprecia que la sección del marco de madera de las ventanas del cuarto eléctrico es de **4,3 cm x 8,7 cm**, medidas que son menores a los **5,08 cm x 10,16 cm** (2" x 4") establecido en el expediente técnico.

Vista de la ventana del cuarto eléctrico r, donde se aprecia la ausencia de junquillos en la ventana.

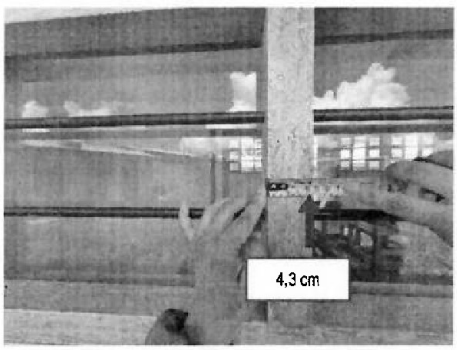
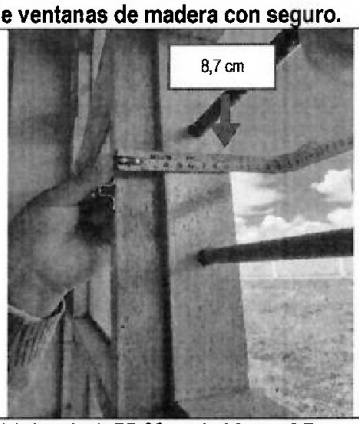
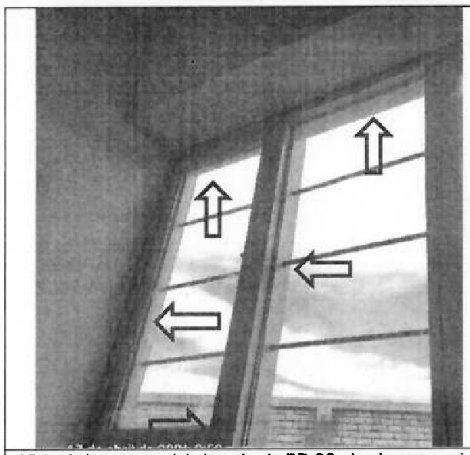
Imágenes n.° 87

Ventana – almacén de RR.SS., fotografías tomadas durante la inspección física a la Obra, donde se aprecian las deficiencias en la ejecución de ventanas de madera con seguro.

Se aprecia que la sección del marco de madera de las ventanas del almacén de RR.SS. es de **4,3 cm x 8,7 cm**, medidas que son menores a los **5,08 cm x 10,16 cm** (2" x 4") establecido en el expediente técnico.

Vista de la ventana del almacén de RR.SS, donde se aprecia la ausencia de junquillos en la ventana.

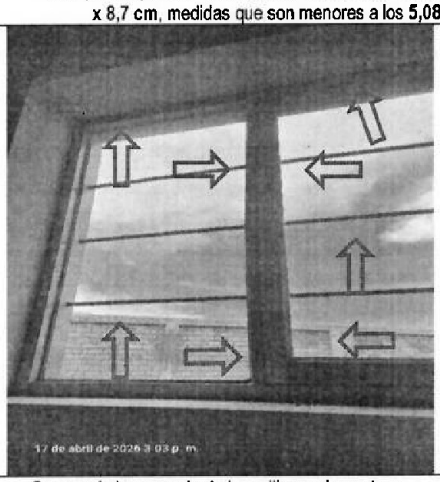
Se aprecia que la sección del marco de madera de las ventanas del depósito de herramientas y materiales es de **4,3 cm x 8,7 cm**, medidas que son menores a los **5,08 cm x 10,16 cm** (2" x 4") establecido en el expediente técnico.

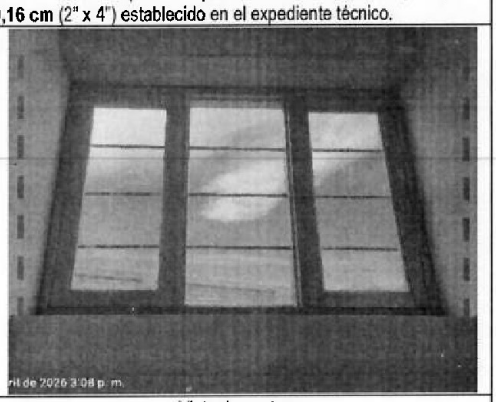
Se aprecia la ausencia de junquillos en la ventana.

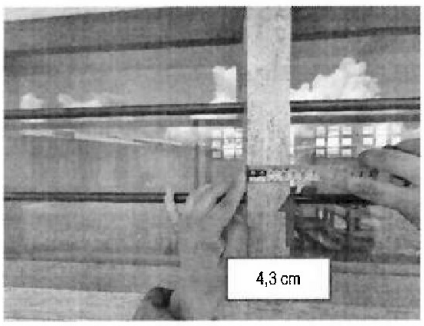
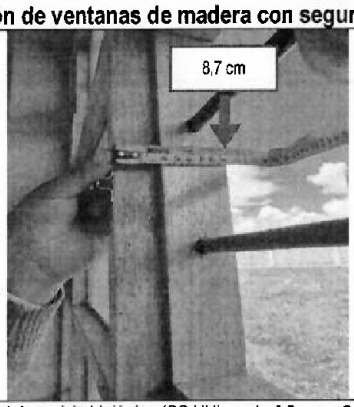
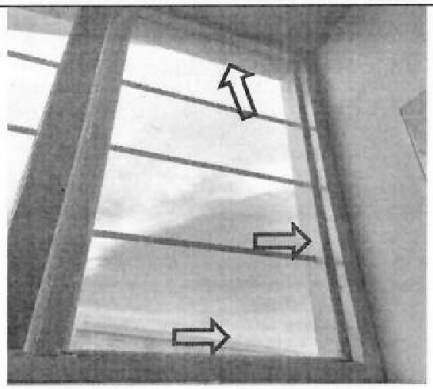
Imágenes n.° 90

Ventana – Servicio higiénico (SS.HH), fotografías tomadas durante la inspección física a la Obra, donde se aprecian las deficiencias en la ejecución de ventanas de madera con seguro.

Se aprecia que la sección del marco de madera de las ventanas del servicio higiénico (SS.HH) es de **4,3 cm x 8,7 cm**, medidas que son menores a los **5,08 cm x 10,16 cm** (2" x 4") establecido en el expediente técnico.

Vista de la ventana del servicio higiénico (SS.HH), donde se aprecia la ausencia de junquillos en la ventana.	Vista de ventana.

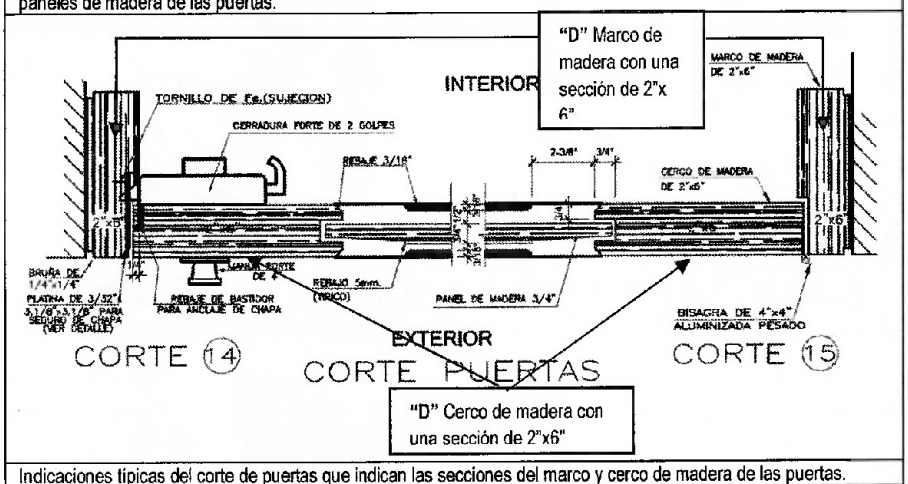
Imágenes n.° 91
Corte y detalle de las estructuras de madera para puerta incluido accesorios según el expediente técnico

Indicaciones típicas del corte vertical de las puertas que indican la posición de los junquillos y las secciones de los paneles de madera de las puertas.

Indicaciones típicas del corte de puertas que indican las secciones del marco y cerco de madera de las puertas.

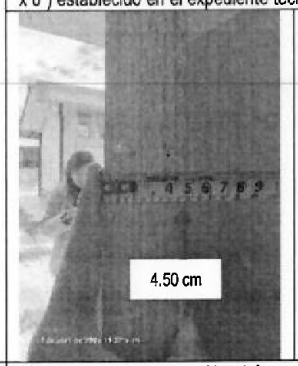
Se aprecia que la sección del marco de madera de la puerta es de 4,5 cm x 14,5 cm, medidas que son menores a los 5,08 cm x 15,24 cm (2" x 6") establecido en el expediente técnico.

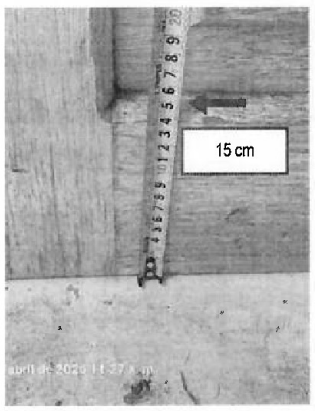
Se aprecia que la sección del marco de madera de la puerta es de 4,5 cm x 14 cm medidas que son menores a los 5,08 cm x 15,24 cm (2" x 6") establecido en el expediente técnico.

Se observa que la sección del cerco inferior de madera es de 4,5 cm x15 cm, dimensiones inferiores a las especificadas de 5,08 cm x 20,32 cm (2" x8"); asimismo, en la sobreluz de la puerta no se colocaron los junquillos, conforme a lo establecido en el expediente técnico.

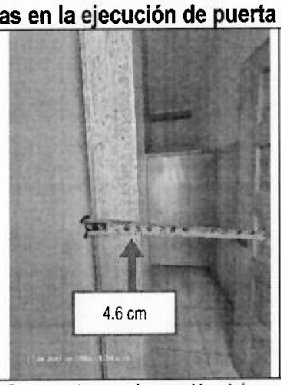
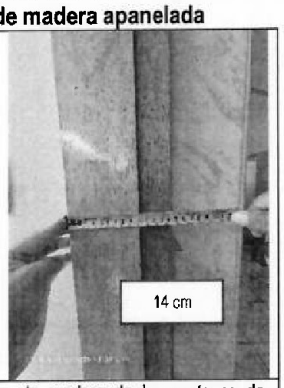
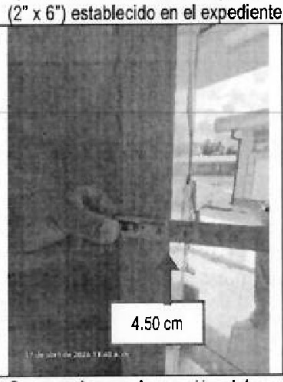
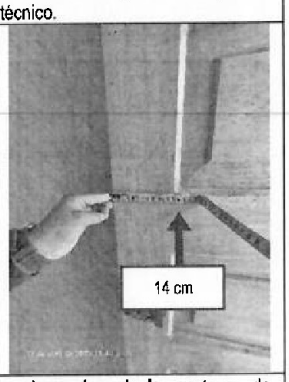
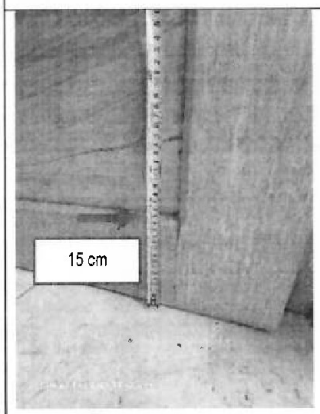
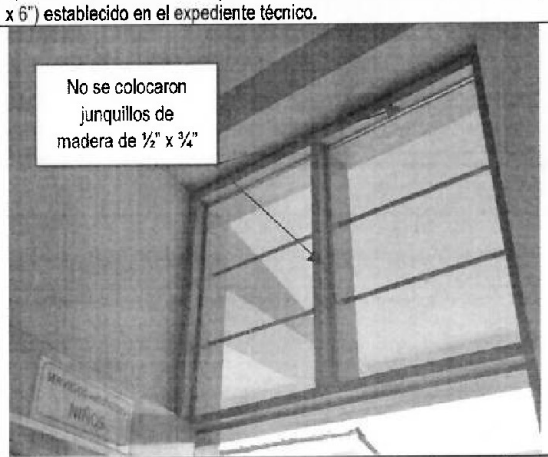
Imágenes n.° 93
Puerta (SS.HH. niños), fotografías tomadas durante la inspección física a la Obra, donde se aprecian las deficiencias en la ejecución de puerta de madera apanelada

Se aprecia que la sección del marco de madera de la puerta es de 4,6 cm x 14 cm, medidas que son menores a los 5,08 cm x 15,24 cm (2" x 6") establecido en el expediente técnico.

Se aprecia que la sección del marco de madera de la puerta es de 4,5 cm x 14,00 cm medidas que son menores a los 5,08 cm x 15,24 cm (2" x 6") establecido en el expediente técnico.

Se observa que la sección del cerco inferior de madera es de 4,5 cm x15 cm, dimensiones inferiores a las especificadas de 5,08 cm x 20,32 cm (2" x8"); asimismo, en la sobreluz de la puerta no se colocaron los junquillos, conforme a lo requerido en el expediente técnico.

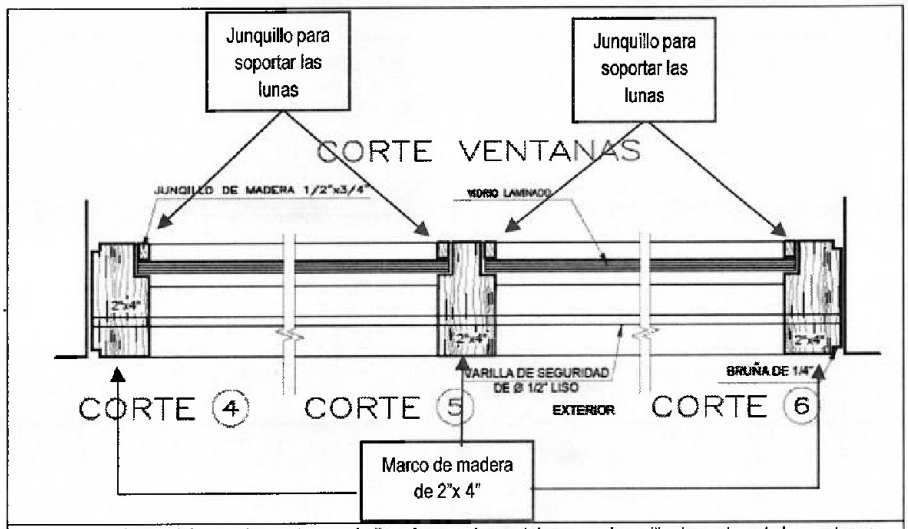
Imágenes n.° 95
Corte y detalle de las estructuras de madera para ventanas incluido accesorios según el expediente técnico

Indicaciones típicas del corte vertical de las puertas que indican la posición de los junquillos y las secciones del marco de madera de las ventanas.

Indicaciones típicas del corte de puertas que indican las secciones del marco y junquillo de madera de las ventanas.

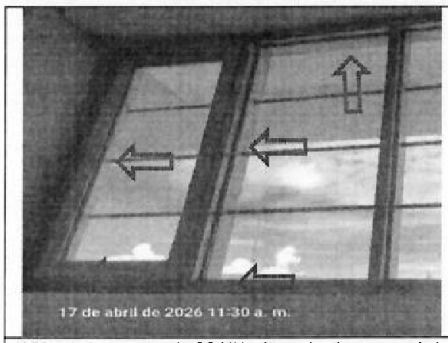
Imágenes n.° 96
Ventanas – SS.HH. niñas, fotografías tomadas durante la inspección física a la Obra, donde se aprecian las deficiencias en la ejecución de ventanas de madera con seguro.

Se aprecia que la sección del marco de madera es de **4,3 cm x 8,7 cm**, medidas que son menores a los **5,08 cm x 10,16 cm** (2" x 4") establecido en el expediente técnico.

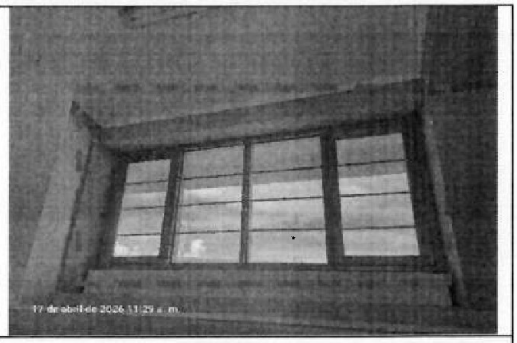
Vista de la ventana de SS.HH. niñas, donde se aprecia la ausencia de junquillos en la ventana.

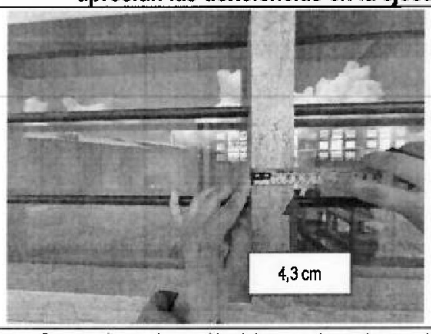
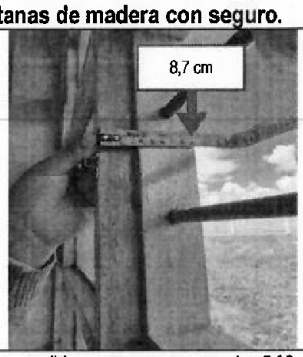
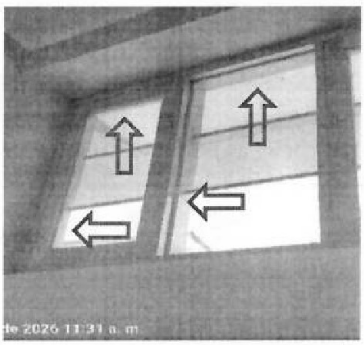
Imágenes n.° 97
ventana – SS.HH. niños, fotografías tomadas durante la inspección física a la Obra, donde se aprecian las deficiencias en la ejecución de ventanas de madera con seguro.

Se aprecia que la sección del marco de madera es de **4,3 cm x 8,7 cm**, medidas que son menores a los **5,08 cm x 10,16 cm** (2" x 4") establecido en el expediente técnico.

Vista de la ventana de SS.HH. niños, donde se aprecia la ausencia de junquillos en la ventana.

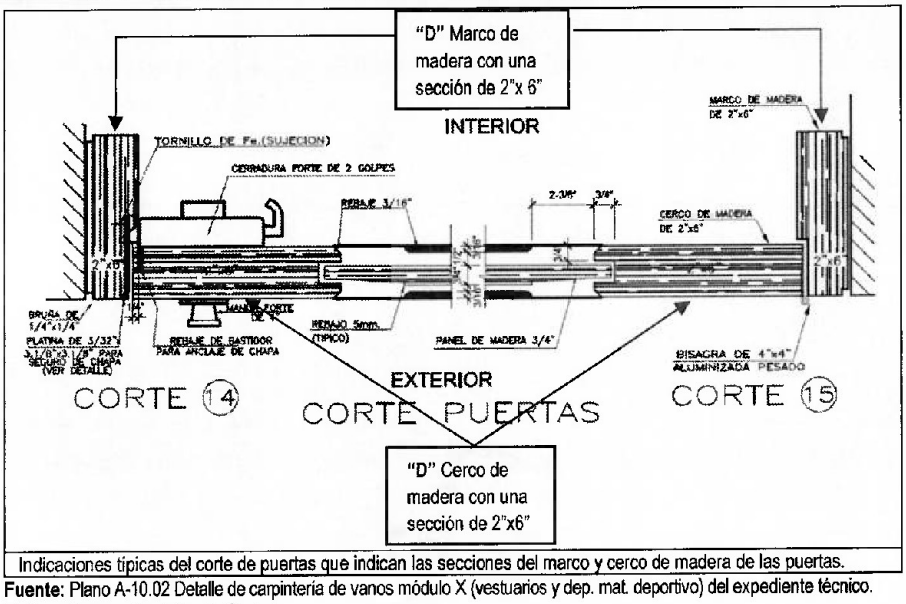
Imágenes n.° 98
Corte y detalle de las estructuras de madera para puerta incluido accesorios según el expediente técnico

Indicaciones típicas del corte de puertas que indican las secciones del marco y cerco de madera de las puertas.

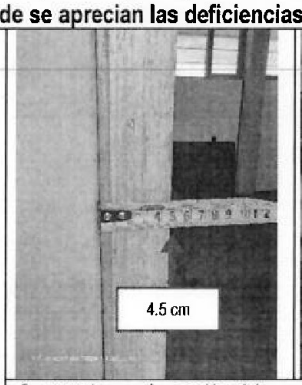
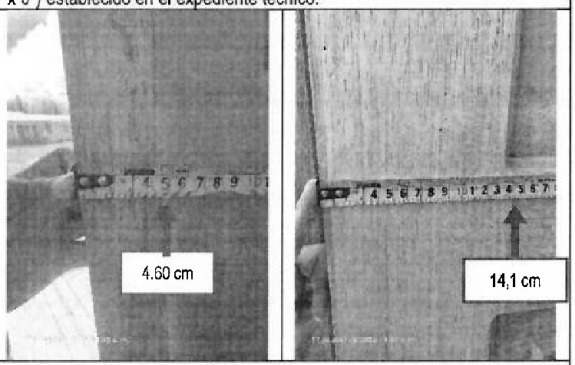
Imágenes n.° 99
Puerta (depósito de materiales deportivos), fotografías tomadas durante la inspección física a la Obra, donde se aprecian las deficiencias en la ejecución.

Vista general de la puerta de depósito de materiales deportivos

Se aprecia que la sección del marco de madera de la puerta es de 4,5 cm x 14,2 cm, medidas que son menores a los 5,08 cm x 15,24 cm (2" x 6") establecido en el expediente técnico.

Se aprecia que la sección del marco de madera de la puerta es de 4,6 cm x 14,1 cm medidas que son menores a los 5,08 cm x 15,24 cm (2" x 6") establecido en el expediente técnico.

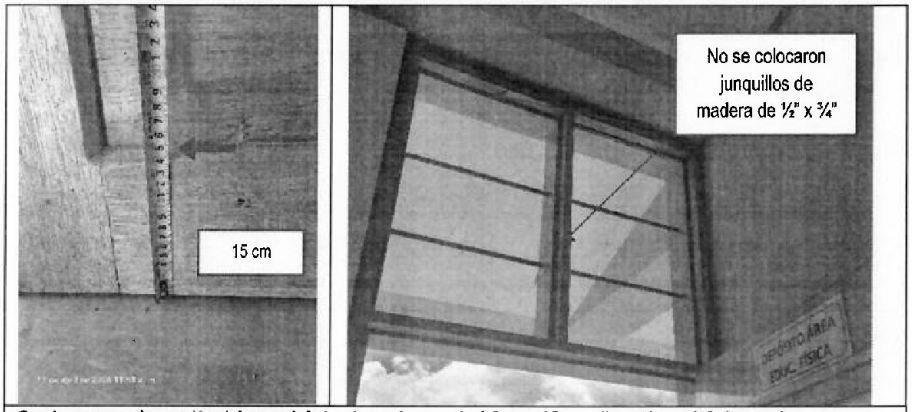
Se observa que la sección del cerco inferior de madera es de 4,6 cm x15 cm, dimensiones inferiores a las especificadas de 5,08 cm x 20,32 cm (2" x8"); asimismo, en la sobreluz de la puerta no se colocaron los junquillos, conforme a lo establecido en el expediente técnico.

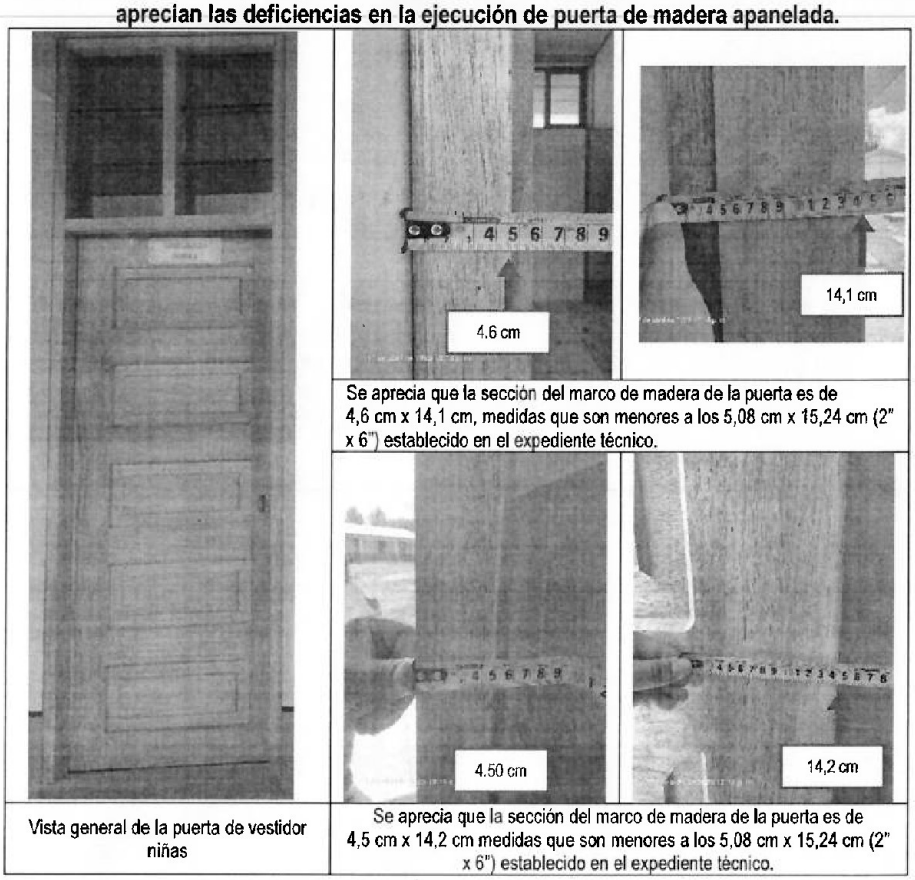
Imágenes n.° 100
Puerta (vestidor niñas), fotografías tomadas durante la inspección física a la Obra, donde se aprecian las deficiencias en la ejecución de puerta de madera apanelada.

Vista general de la puerta de vestidor niñas

Se aprecia que la sección del marco de madera de la puerta es de 4,6 cm x 14,1 cm, medidas que son menores a los 5,08 cm x 15,24 cm (2" x 6") establecido en el expediente técnico.

Se aprecia que la sección del marco de madera de la puerta es de 4,5 cm x 14,2 cm medidas que son menores a los 5,08 cm x 15,24 cm (2" x 6") establecido en el expediente técnico.

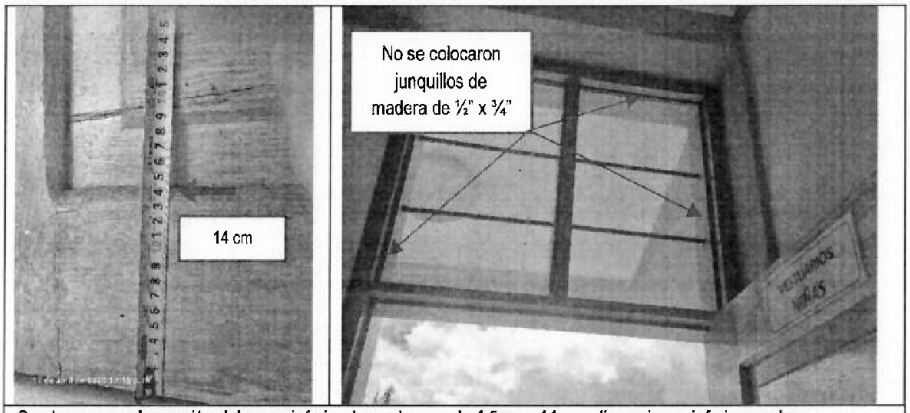
Se observa que la sección del cerco inferior de madera es de 4,5 cm x14 cm, dimensiones inferiores a las especificadas de 5,08 cm x20,32 cm (2" x 8"); asimismo, en la sobreluz de la puerta no se colocaron los junquillos, conforme a lo requerido en el expediente técnico.

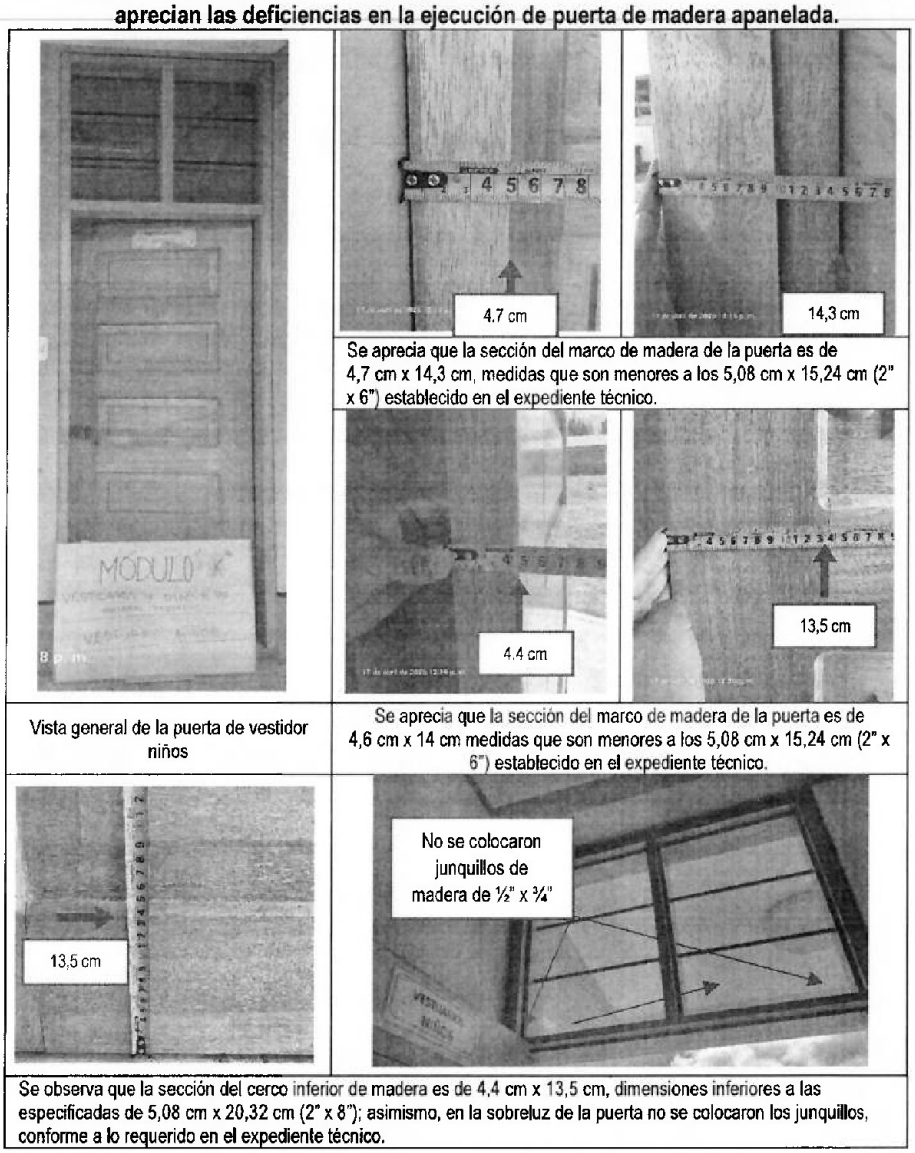
Imágenes n.° 101
Puerta (vestidor-niños), fotografías tomadas durante la inspección física a la Obra, donde se aprecian las deficiencias en la ejecución de puerta de madera apanelada.

Vista general de la puerta de vestidor niños

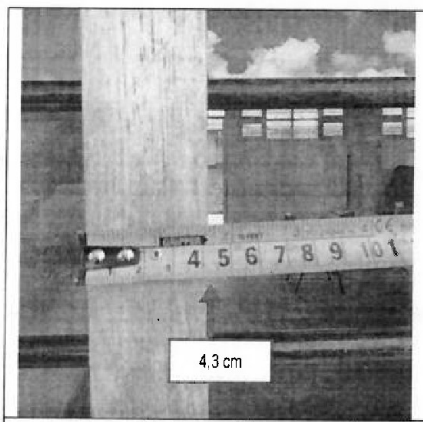
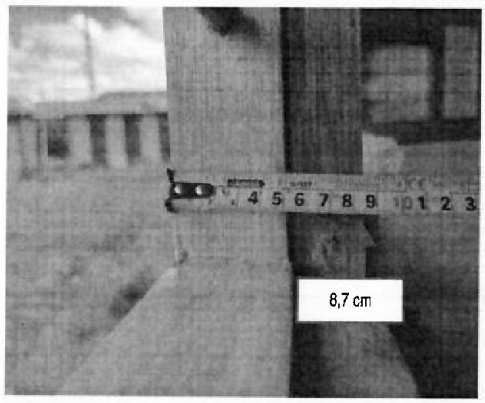
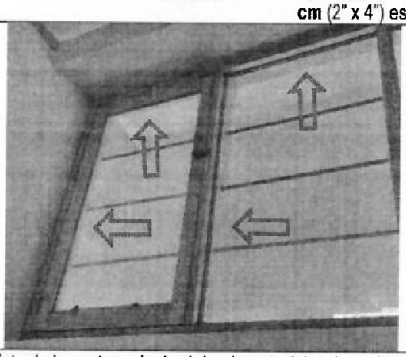
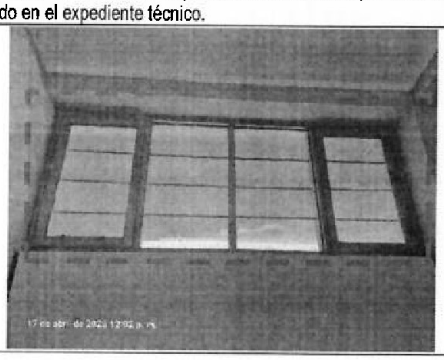
Imágenes n.° 103
Ventanas – depósito de materiales deportivos, fotografías tomadas durante la inspección física a la Obra, donde se aprecian las deficiencias en la ejecución de las ventanas de madera con seguro.

Se aprecia que la sección del marco de madera es de **4,3 cm x 8,7 cm**, medidas que son menores a los **5,08 cm x 10,16 cm** (2" x 4") establecido en el expediente técnico.

Vista de la ventana de depósito de materiales deportivos, donde se aprecia la ausencia de junquillos en la ventana.

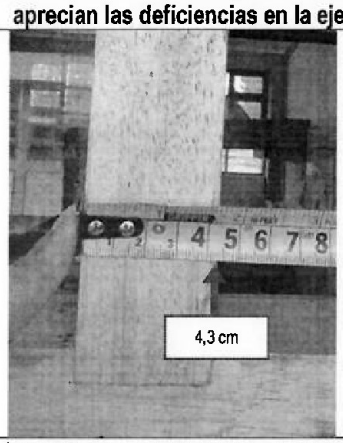
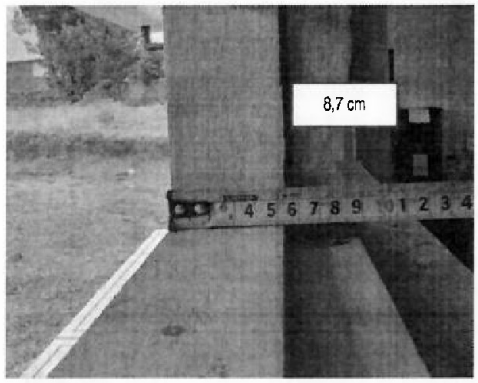
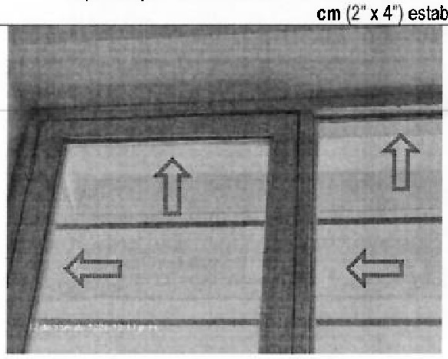
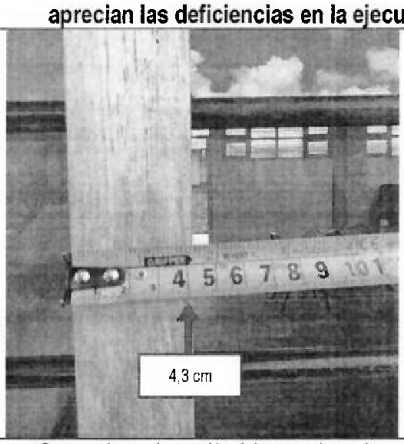
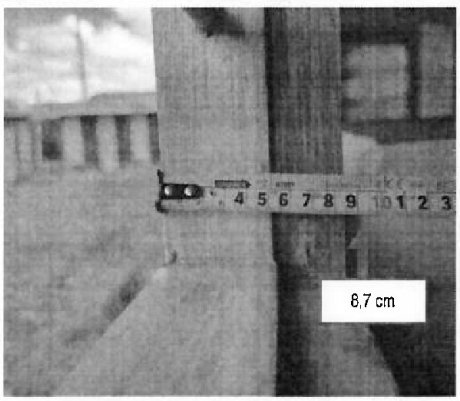
Imágenes n.° 104

Ventana – vestidor niñas, fotografías tomadas durante la inspección física a la Obra, donde se aprecian las deficiencias en la ejecución de las puertas de madera con seguro.

Se aprecia que la sección del marco de madera es de **4,3 cm x 8,7 cm**, medidas que son menores a los **5,08 cm x 10,16 cm** (2" x 4") establecido en el expediente técnico.

Vista de la ventana de vestidor niñas, donde se aprecia la ausencia de junquillos en la ventana.

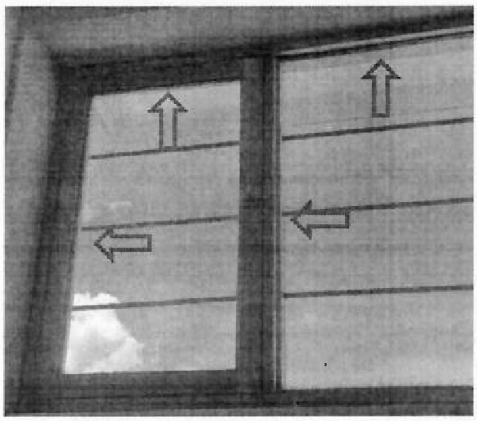
Ventana – vestidor niños, fotografías tomadas durante la inspección física a la Obra, donde se aprecian las deficiencias en la ejecución de puertas de madera con seguro.

Se aprecia que la sección del marco de madera es de **4,3 cm x 8,7 cm**, medidas que son menores a los **5,08 cm x 10,16 cm**
(2" x 4") establecido en el expediente técnico.

Vista de la ventana de vestidor niños, donde se aprecia la ausencia de junquillos en la ventana.	Vista de ventana.

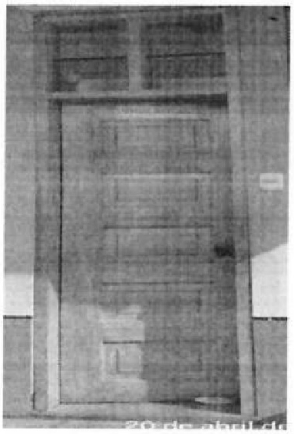
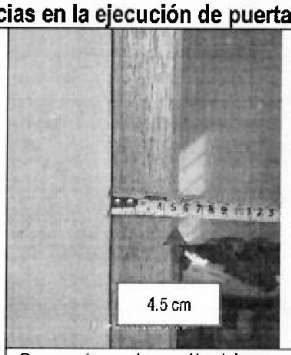
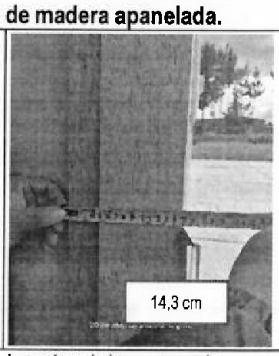
Detalle	Medida según plano del ET	Medida según inspección física n.° 2	Estado de cumplimiento
Puerta – Vigilancia			
"A" Sección de marco de puerta (cm)	(2" x 6") Pulgadas equivale a: **(5,08 x 15,24) Centímetros**	(4,5 x 14,3) Centímetros	**No Cumple**
"B" Sección de cerco de madera vertical (cm)	(2" x 6") Pulgadas equivale a: **(5,08 x 15,24) Centímetros**	(4,5 x 13) Centímetros	**No Cumple**
"C" Sección de cerco de madera inferior de puerta (cm)	(2" x 8") Pulgadas equivale a: **(5,08 x 20,32) Centímetros**	(4,5 x 14,5) Centímetros	**No Cumple**
"D" Sección de panel intermedio y superior de puerta (cm)	(2" x 6") Pulgadas equivale a: **(5,08 x 15,24) Centímetros**	4,5 x 14,5) Centímetros	**No Cumple**

Imágenes n.° 107
Puerta (vigilancia), fotografías tomadas durante la inspección física a la Obra, donde se aprecian las deficiencias en la ejecución de puerta de madera apanelada.

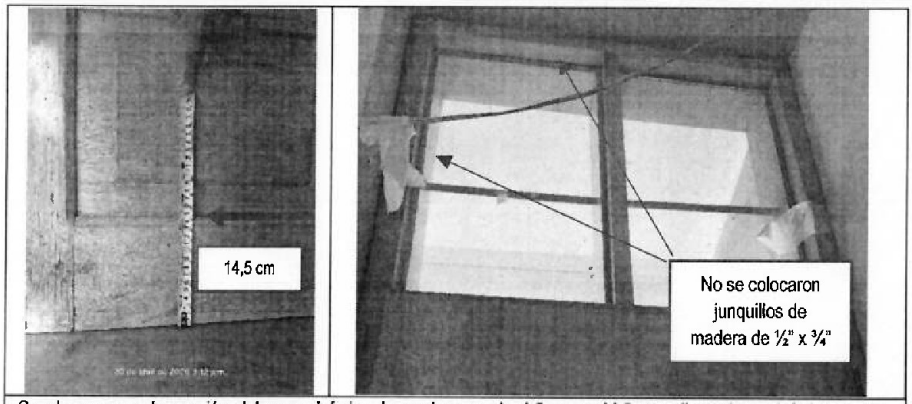
Vista general de la puerta de vigilancia

Se aprecia que la sección del marco de madera de la puerta es de 4,5 cm x 13 cm medidas que son menores a los 5,08 cm x 15,24 cm (2" x 6") establecido en el expediente técnico.

Se observa que la sección del cerco inferior de madera es de 4,5 cm x 14,5 cm, dimensiones inferiores a las especificadas de 5,08 cm x 20,32 cm (2" x 8"); asimismo, en la sobreluz de la puerta no se colocaron los junquillos, conforme a lo requerido en el expediente técnico.

De las imágenes precedentes, el acta de inspección física n.° 2 **(Apéndice n.° 3, Anexo n.° 33)** e informe técnico n.° 01-2026-CG/OC0362-SCE-DTC **(Apéndice n.° 3)** se observa que la partida 12.10.01 Puerta de madera apanelada fue deficientemente ejecutada, incumpliendo las especificaciones técnicas y el plano A-11.02 Detalle de carpintería de vanos módulo XI (vigilancia) **(Apéndice n.° 3, Anexo n.° 14)** y según el presupuesto de obra del expediente técnico, a continuación, se detalla las deficiencias encontradas:

Por consiguiente, la deficiente ejecución de la partida afecta la durabilidad, funcionalidad y calidad de las puertas, debido al incumplimiento de las dimensiones establecidas en los planos del expediente técnico, lo cual compromete su rigidez estructural y su adecuado comportamiento frente a cargas de uso y variaciones ambientales; asimismo, la no instalación de los junquillos en la sobreluz afecta el correcto aseguramiento y confinamiento del vidrio, reduciendo su estabilidad, hermeticidad y capacidad de absorber vibraciones e impactos, debilitando el conjunto. En consecuencia, la deficiente ejecución compromete la durabilidad y seguridad de la puerta en su integridad.

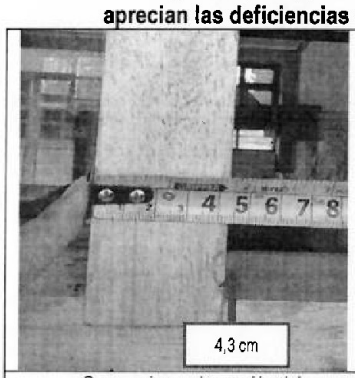
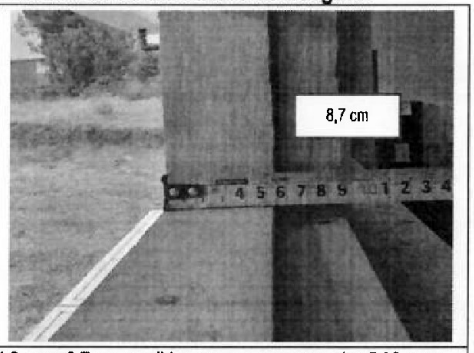
Imágenes n.° 109
Ventanas – vigilancia, fotografías tomadas durante la inspección física a la Obra, donde se aprecian las deficiencias en la ejecución de ventanas de madera con seguro.

De las imágenes precedentes, el acta de inspección física n.° 02 **(Apéndice n.° 3, Anexo n.° 33)** e informe técnico n.° 01-2026-CG/OC0362-SCE-DTC **(Apéndice n.° 3)**, se observa que la partida12.10.02 Ventanas de madera con seguro fue deficientemente ejecutada, incumpliendo las especificaciones técnicas y el plano A-11.02 Detalle de carpintería de vanos módulo XI (vigilancia) y según el presupuesto de obra del expediente técnico, a continuación, se detalla las deficiencias encontradas:

Por consiguiente, la deficiente ejecución de la partida afecta la durabilidad, funcionalidad y calidad de las ventanas, debido al incumplimiento de las dimensiones establecidas en los planos del expediente técnico, lo cual compromete su rigidez estructural, estabilidad y adecuado comportamiento frente a cargas de uso, acción del viento y variaciones ambientales; asimismo, la no instalación de los junquillos afecta el correcto aseguramiento y confinamiento del vidrio, reduciendo su estabilidad, hermeticidad y capacidad de absorber vibraciones e impactos, debilitando el conjunto y aumentando el riesgo de desplazamientos, fisuras o desprendimientos del vidrio. En consecuencia, la deficiente ejecución afecta la durabilidad, operatividad, seguridad y calidad integral de las ventanas.

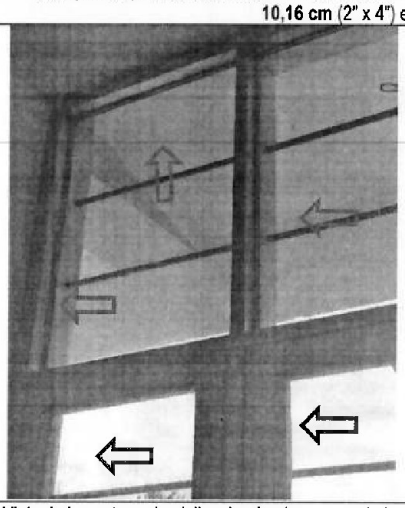
Se aprecia que la sección del marco de madera es de **4,3 cm x 8,7 cm**, medidas que son menores a los **5,08 cm x 10,16 cm** (2" x 4") establecido en el expediente técnico.

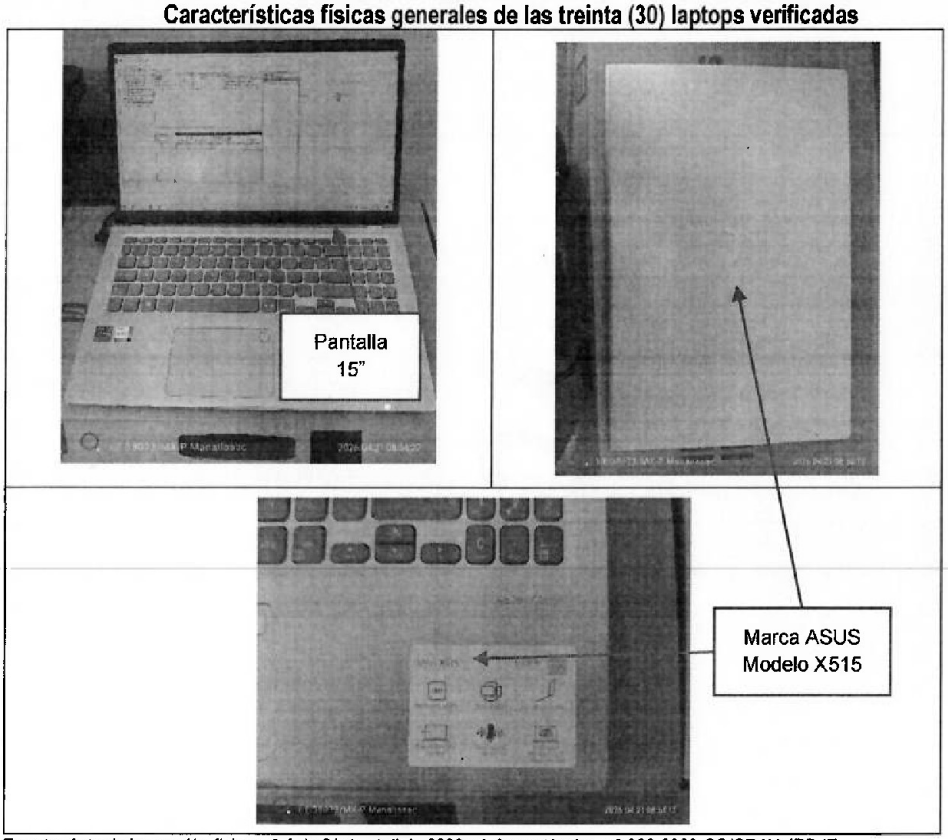
Descripción:
Modelo: ASUS X515E
Procesador: Intel Core i5
Memoria RAM: 8GB
Disco Duro: 1TB-SSD (Disco Solido)
Pantalla: 15.6"

Sin embargo, de la inspección física a la Obra e informe técnico n.° 002-2026-CG/GRAY-JRB-IT **(Apéndice n.° 4)**, se evidenció que el contratista entregó los equipos incumpliendo con las especificaciones técnicas **(Apéndice n.° 4, Anexo n.° 1)** requeridas, debido a que el almacenamiento mínimo requerido es de 1 terabyte (1TB), sin embargo, las laptops entregadas solo tienen 465.75 gigabytes (465.75 GB), donde las treinta (30) laptops coinciden en la misma marca, modelo y especificaciones técnicas, como se muestra en las imágenes siguientes:

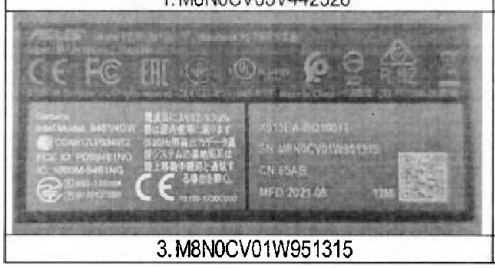
Imágenes n.° 112
Números de serie de las treinta (30) laptops verificadas

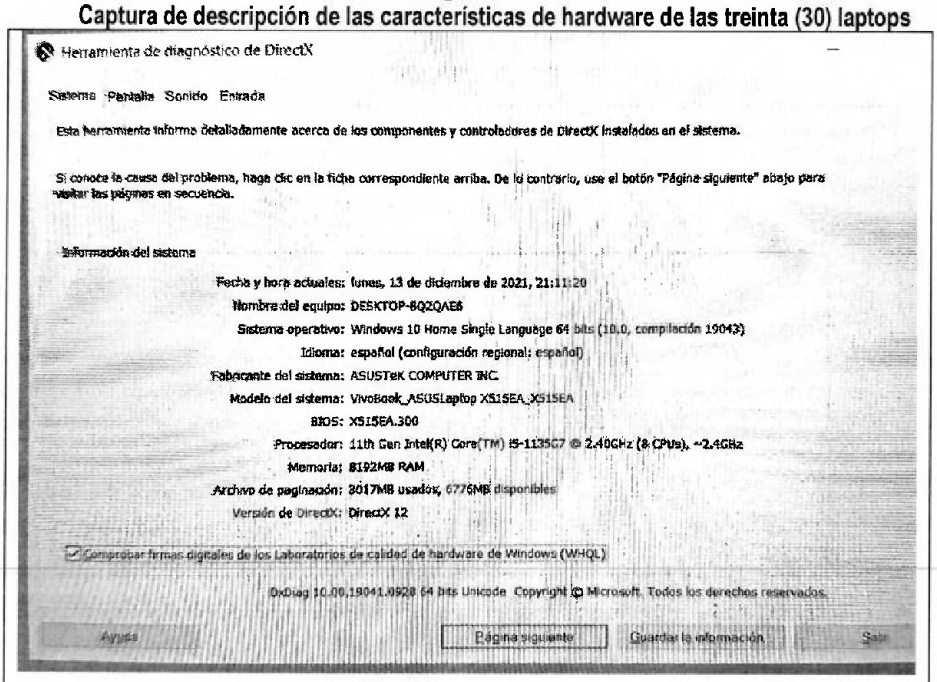
Imagen n.° 113
Captura de descripción de las características de hardware de las treinta (30) laptops

Procesador: Core™ i5-1135G7 @ 2.40GHz (8CPUs),
Memoria: 8192MB (8gb) RAM

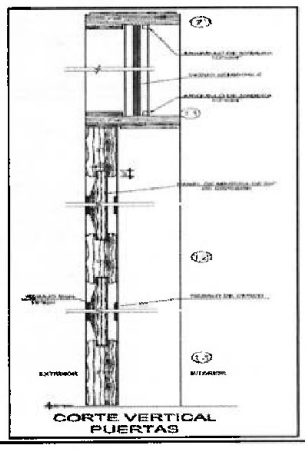
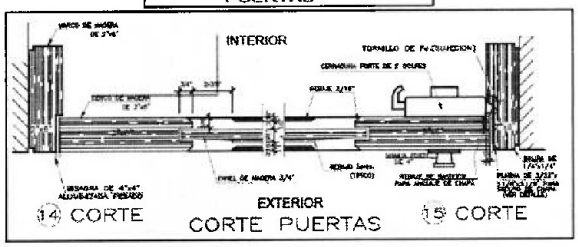
<u>LAMINA</u>: A-11.02

DETALLE DE CARPINTERIA DE VANOS MÓDULO XI (VIGILANCIA)

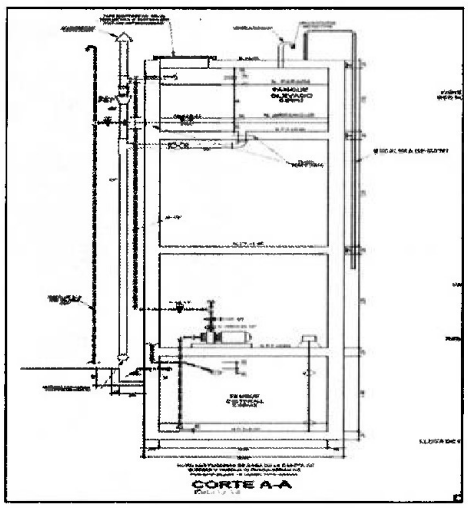
LAMINA: IST-03

INSTALACIONES SANITARIAS (TANQUE ELEVADO)
