INFORME DE CONTROL ESPECÍFICO N° 014-2026-2-0371-SCE

SERVICIO DE CONTROL ESPECÍFICO A HECHOS CON PRESUNTA IRREGULARIDAD A MUNICIPALIDAD DISTRITAL DE SAN BENITO

RECEPCIÓN DE LA OBRA: "MEJORAMIENTO DEL SERVICIO DE AGUA POTABLE Y SANEAMIENTO RURAL EN LOS CASERÍOS DE YETÓN Y EL TURRAL, DISTRITO DE SAN BENITO - CONTUMAZÁ - CAJAMARCA"

PERÍODO: 4 DE SETIEMBRE DE 2023 AL 17 DE JULIO DE 2024

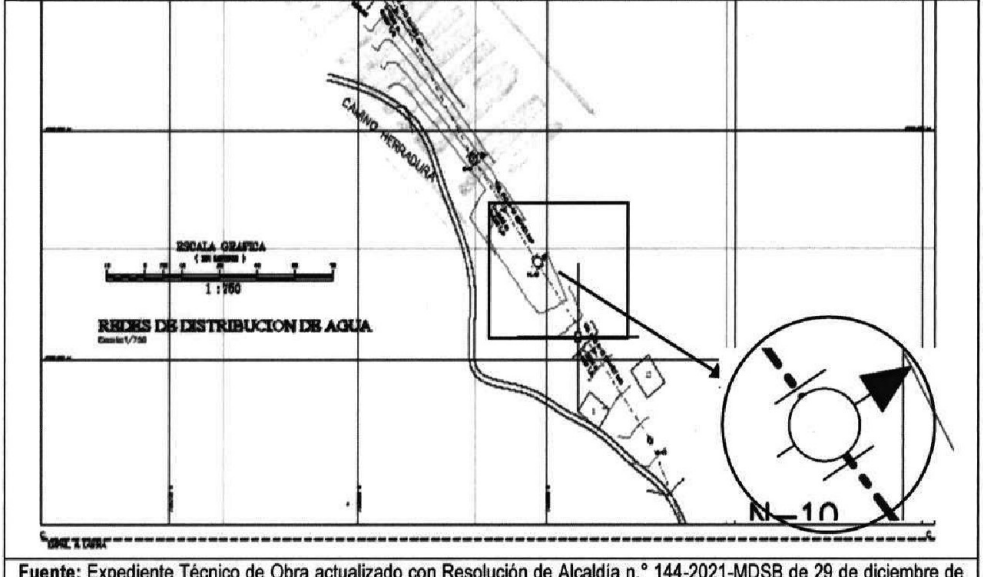
Imagen n.° 3

Por último, en la lámina n.° PRD-03 y PRD-04 "PLANOS DE REDES (DISTRIBUCIÓN)" **(Apéndice n.° 30)** del expediente técnico de la Obra, respecto al componente 02.01.04.05 VÁLVULAS DE AIRE (03 UND), se observa la instalación de 3 válvulas de aire en el sector La Cuchilla, tal como se muestra las imágenes siguientes:

Plano de redes distribución "PRD-03"- Ubicación de válvulas de aire en el Sector La Cuchilla

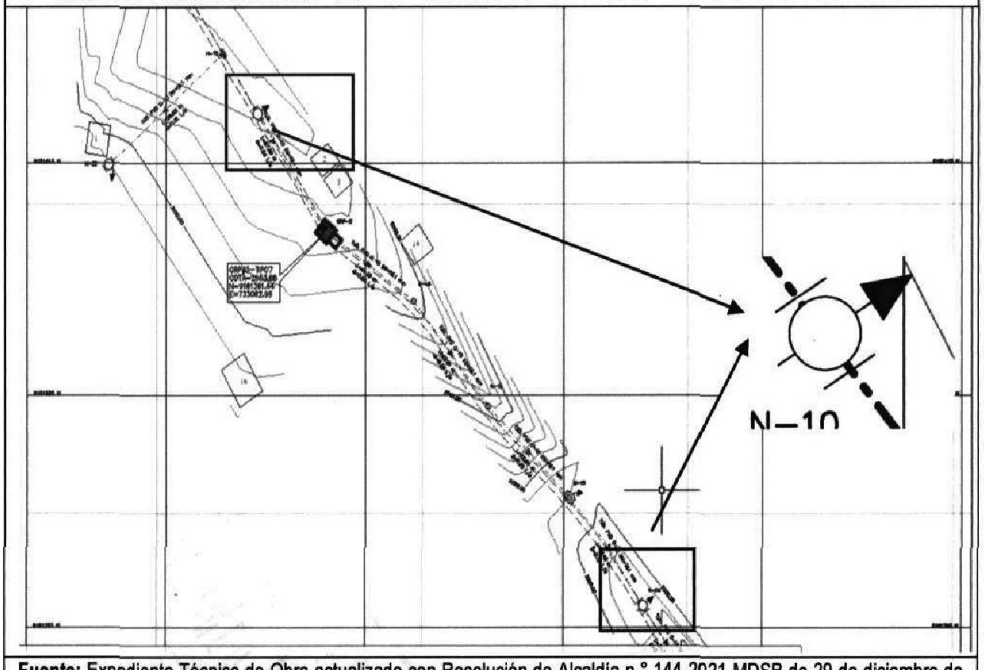
Imagen n.° 4
Plano de redes distribución "PRD-04"- Ubicación de válvulas de aire en el Sector La Cuchilla

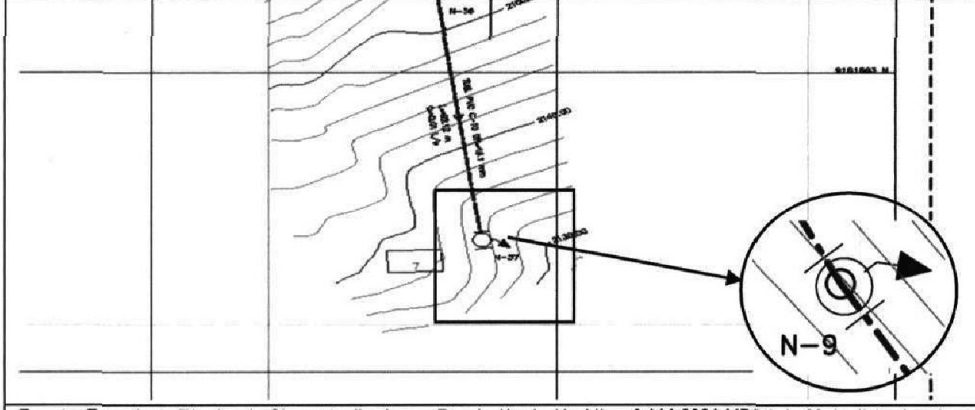
Por último, en la lámina n.° PRD-02, PRD-03 y PRD-04 "PLANOS DE REDES (DISTRIBUCIÓN)" **(Apéndice n.° 30)** del expediente técnico de la Obra, respecto al componente 02.01.04.06 VÁLVULAS DE PURGA (06 UND), se observa la instalación de 6 válvulas de aire en el sector La Cuchilla, tal como se muestra las imágenes siguientes:

Imagen n.° 7
Plano de redes distribución "PRD-02"- Ubicación de válvulas de purga en el Sector La Cuchilla

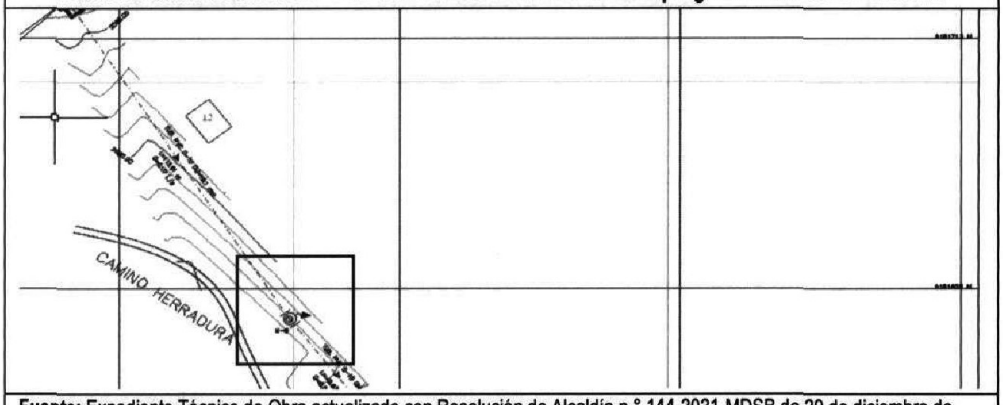
Imagen n.° 8

Plano de redes distribución "PRD-03"- Ubicación de válvulas de purga en el Sector La Cuchilla

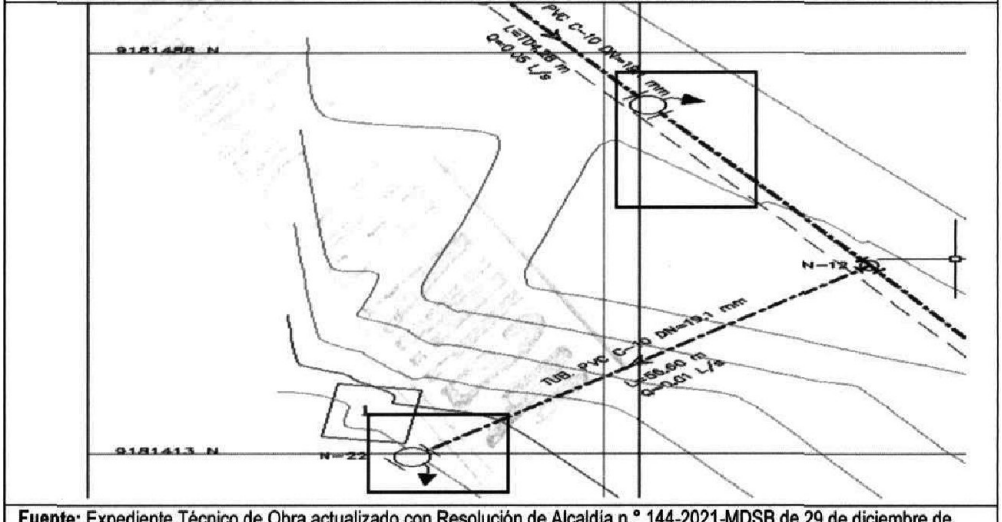
Imagen n.° 9

Plano de redes distribución "PRD-04"- Ubicación de válvulas de purga en el Sector La Cuchilla

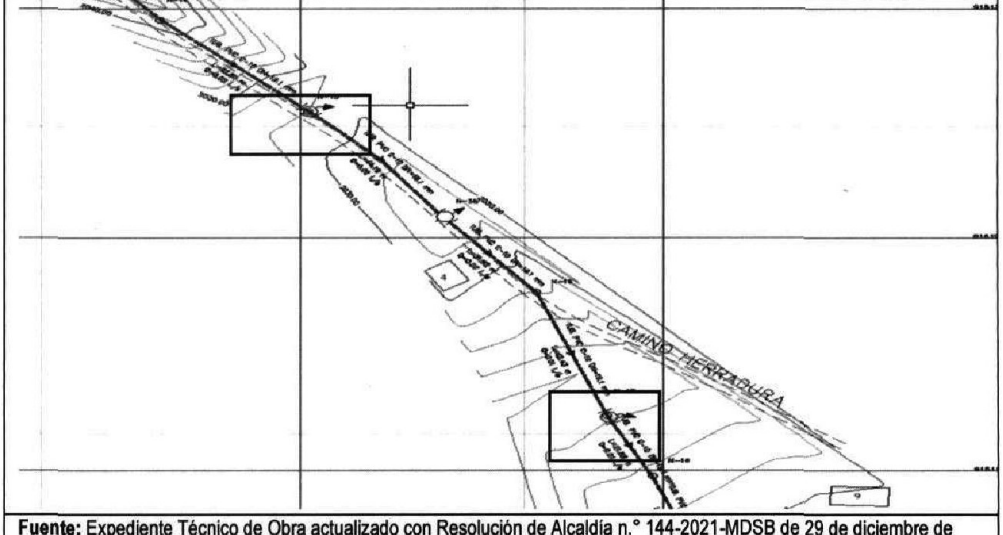
Imagen n.° 10

Plano de redes distribución "PRD-04"- Ubicación de válvulas de purga en el Sector La Cuchilla

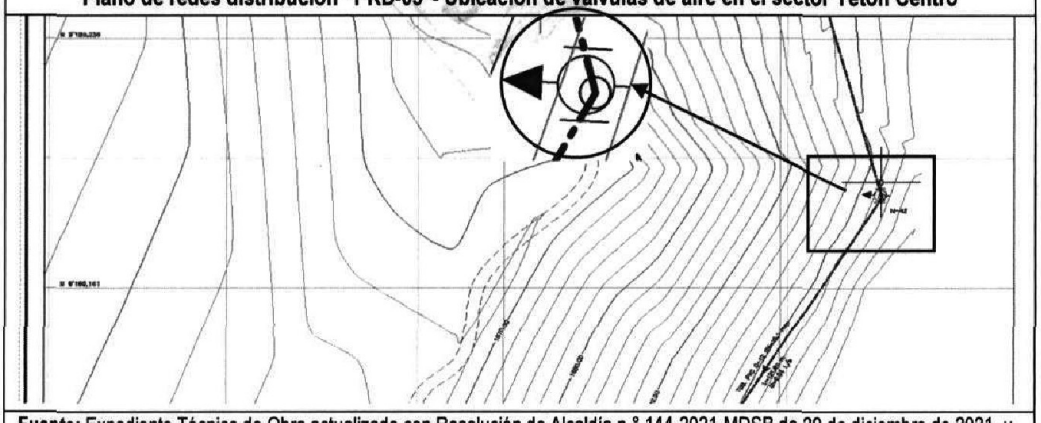
Asimismo, respecto al componente 04.01.04.06 "VÁLVULAS DE AIRE (01 UND)" del expediente técnico, se muestra en la lámina PRD-05 "PLANOS DE REDES (DISTRIBUCIÓN)" **(Apéndice n.° 30)** del sector Yetón Centro (pueblo) la instalación de una válvula de aire, tal como se puede apreciar en las imágenes siguientes:

Imagen n.° 14
Plano de redes distribución "PRD-05"- Ubicación de válvulas de aire en el sector Yetón Centro

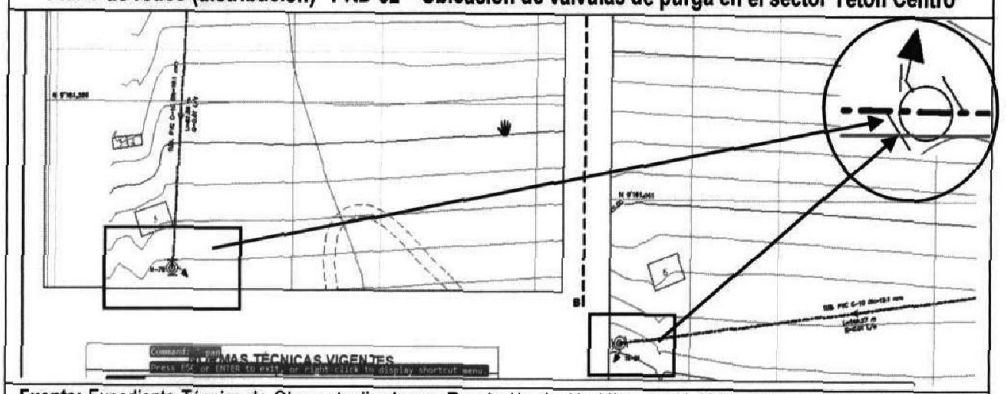
Imagen n.° 17
Plano de redes (distribución) "PRD-02"- Ubicación de válvulas de purga en el sector Yetón Centro

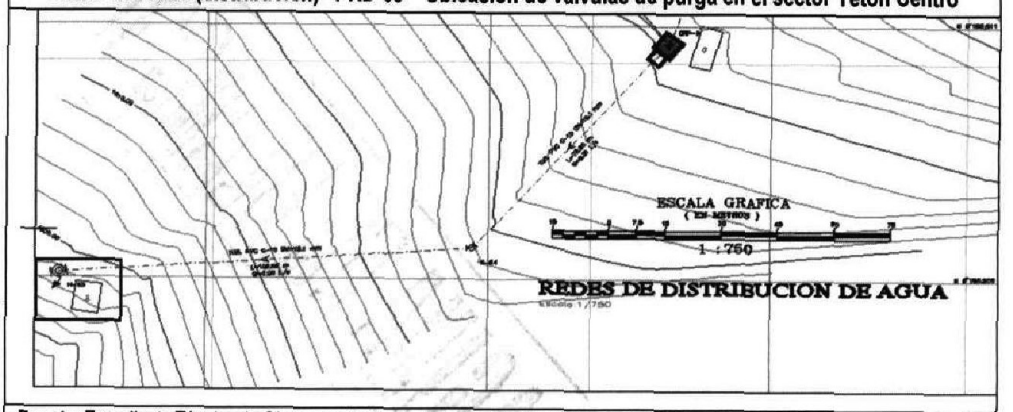
Imagen n.° 18
Plano de redes (distribución) "PRD-03"- Ubicación de válvulas de purga en el sector Yetón Centro

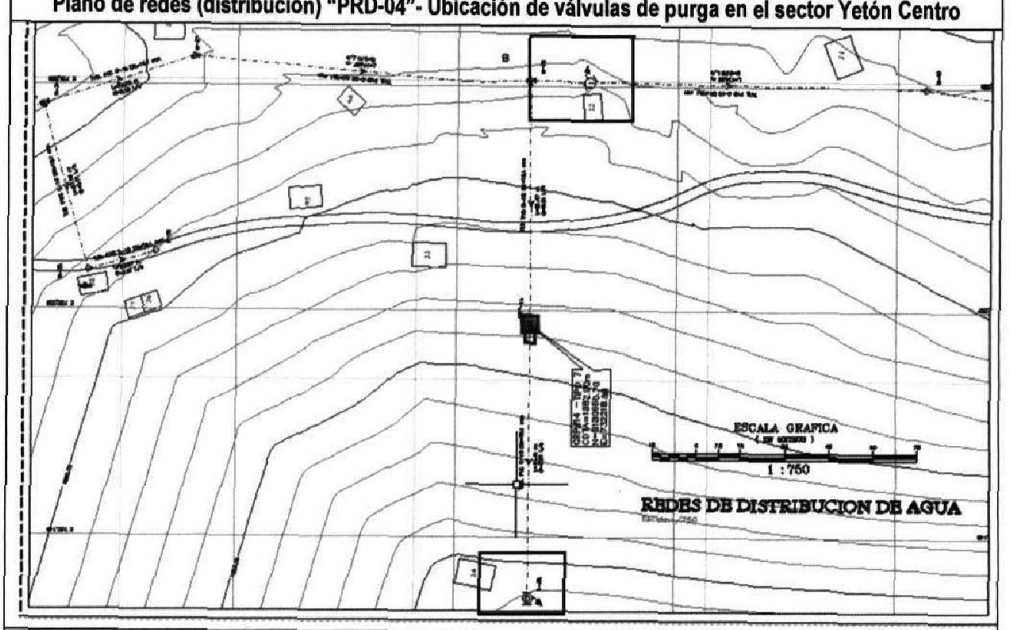
Imagen n.° 19
Plano de redes (distribución) "PRD-04"- Ubicación de válvulas de purga en el sector Yetón Centro

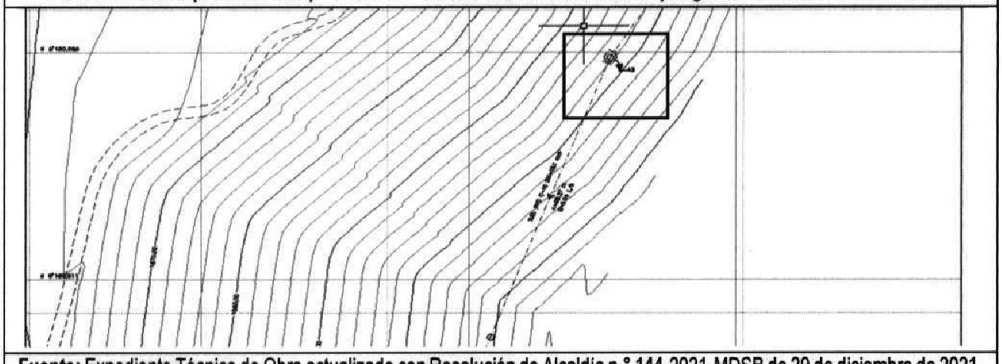
Imagen n.° 20
Plano de redes (distribución) "PRD-05"- Ubicación de válvulas de purga en el sector Yetón Centro

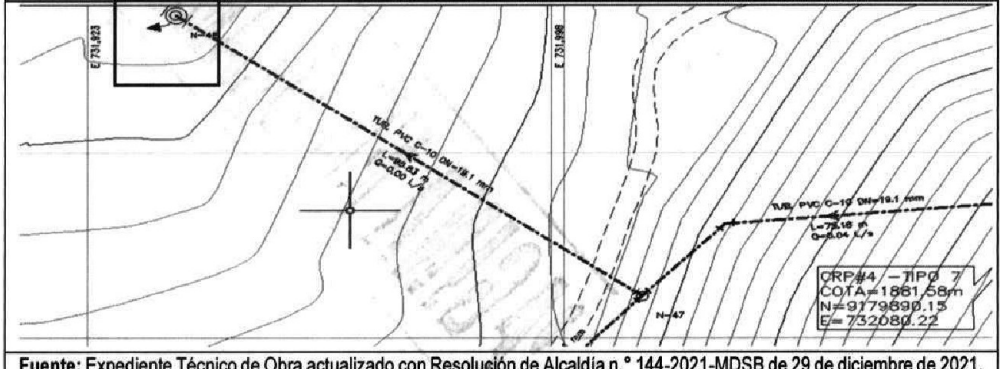
Imagen n.° 21
Plano de redes (distribución) "PRD-06"- Ubicación de válvulas de purga en el sector Yetón Centro

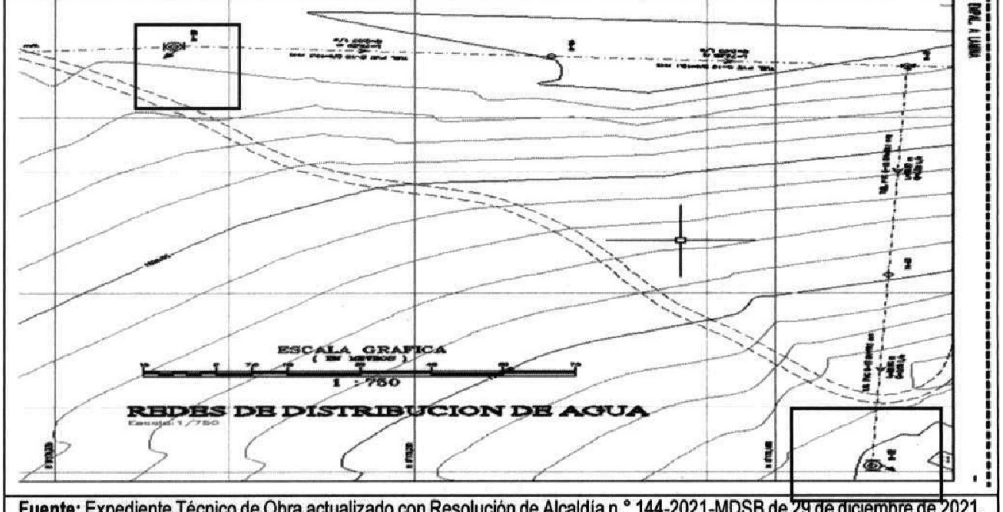
Imagen n.° 22
Plano de redes (distribución) "PRD-07"- Ubicación de válvulas de purga en el sector Yetón Centro

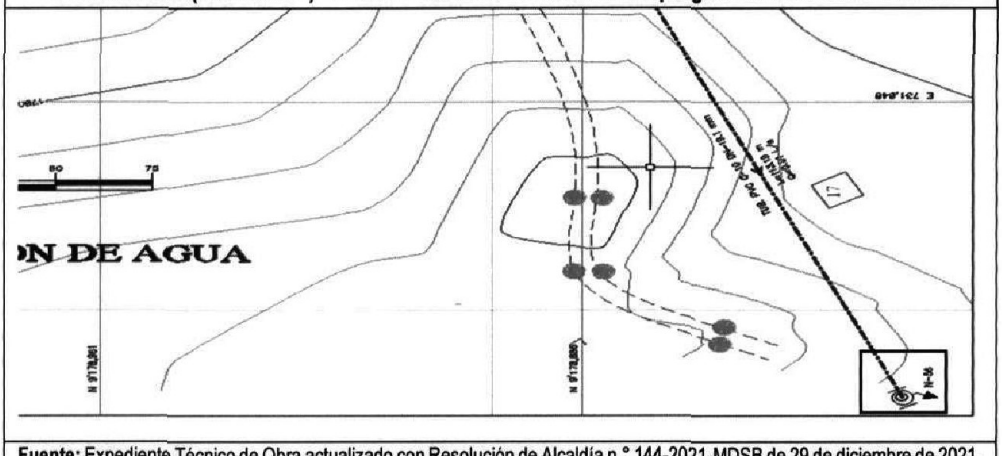
Imagen n.° 23
Plano de redes (distribución) "PRD-07"- Ubicación de válvulas de purga en el sector Yetón Centro

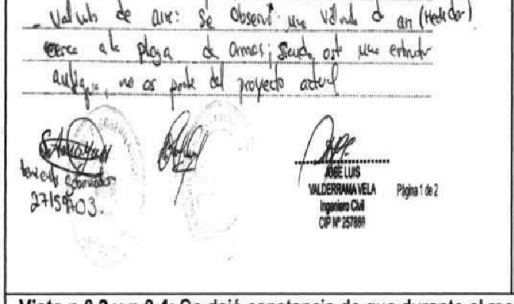
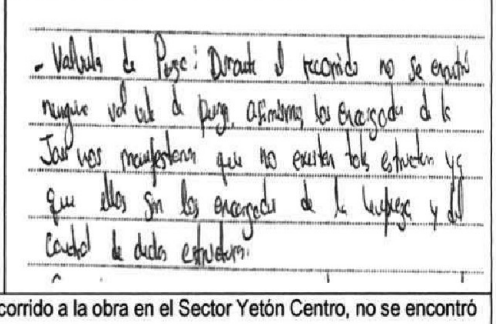
Vista n.° 1: Se dejó constancia de que durante el recorrido a la obra en el Sector La Cuchilla, no se encontró ninguna válvula de aire y 1 Und. de Válvula de purga.

Vista n.° 2: Se aprecia la instalación de una válvula de purga en el sector La Cuchilla, ubicado en las coordenadas N: 9181985.649, E: 732313.805, en la carretera Yetón - Contumazá

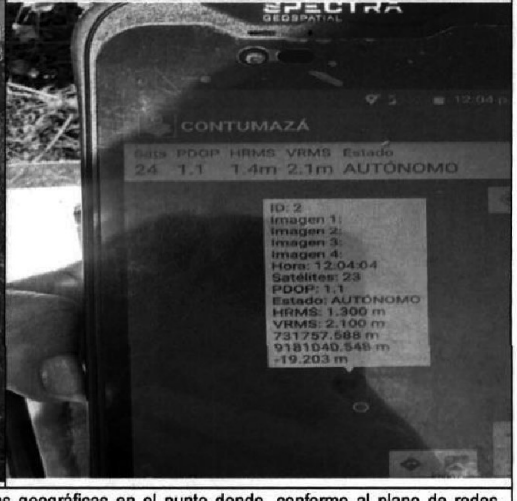
CASERÍO YETÓN SECTOR PUEBLO (CENTRO)

Fotografías n.° 1 y n.° 2: Se efectuó la toma de coordenadas geográficas en el punto donde, conforme al plano de redes (distribuciones) lámina "PRD-02" del sector Yetón Centro, que forma parte del expediente técnico actualizado mediante Resolución de Alcaldía n.° 099-2023-MDSB/A de 17 de mayo de 2023, debería ubicarse la válvula de purga, utilizando un instrumento receptor GNSS submétrico Spectra Geospatial MobileMapper 60, para su georreferenciación (N: 9181236,531, E: 731730,188), a fin de verificar su ubicación en campo; evidenciándose que en dicho punto no existe la estructura hidráulica proyectada.

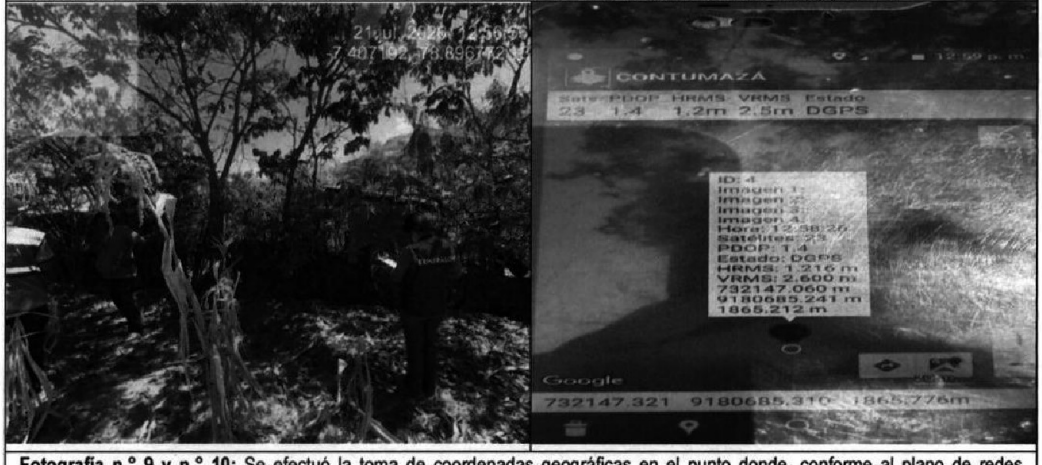
Fotografías n.° 5 y n.° 6: Se evidencia la presencia de una estructura de concreto sin la presencia de ninguna válvula en las coordenadas N: 9180959.36 y E: 731777.16, ubicado en el UBS n.° 07 del beneficiario Sr. Evert Namoc Medina, conforme al plano de redes (distribuciones) lámina "PRD-02" del sector Yetón Centro, que forma parte del expediente técnico actualizado mediante Resolución de Alcaldía n.° 099-2023-MDSB/A de 17 de mayo de 2023.

Fotografías n.° 7 y n.° 8: Se efectuó la toma de coordenadas geográficas en el punto donde, conforme al plano de redes (distribuciones) lámina "PRD-03" del sector Yetón Centro, que forma parte del expediente técnico actualizado mediante Resolución de Alcaldía n.° 099-2023-MDSB/A de 17 de mayo de 2023, debería ubicarse la válvula de purga, utilizando un instrumento receptor GNSS submétrico Spectra Geospatial MobileMapper 60, para su georreferenciación (N: 9180623,261, E: 731821,963), a fin de verificar su ubicación en campo; evidenciándose que en dicho punto no existe la estructura hidráulica proyectada.

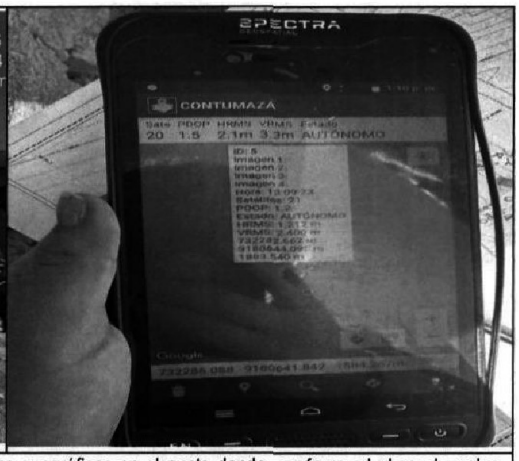
Fotografía n.° 11 y n.° 12: Se efectuó la toma de coordenadas geográficas en el punto donde, conforme al plano de redes (distribuciones) lámina "PRD-04" del sector Yetón Centro, que forma parte del expediente técnico actualizado mediante Resolución de Alcaldía n.° 099-2023-MDSB/A de 17 de mayo de 2023, debería ubicarse la válvula de purga, utilizando un instrumento receptor GNSS submétrico Spectra Geospatial MobileMapper 60, para su georreferenciación (N:9180644,095, E: 732282,662), a fin de verificar su ubicación en campo; evidenciándose que en dicho punto no existe la estructura hidráulica proyectada.

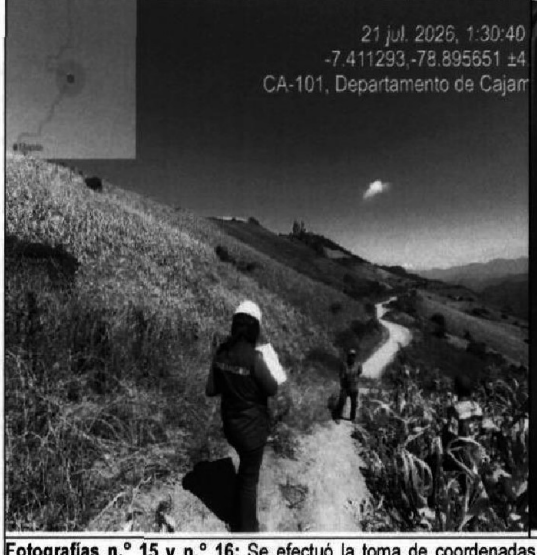
Fotografías n.° 15 y n.° 16: Se efectuó la toma de coordenadas geográficas en el punto donde, conforme al plano de redes (distribuciones) lámina "PRD-5" del sector Yetón Centro, que forma parte del expediente técnico actualizado mediante Resolución de Alcaldía n.° 099-2023-MDSB/A de 17 de mayo de 2023, debería ubicarse la válvula de aire, utilizando un instrumento receptor GNSS submétrico Spectra Geospatial MobileMapper 60, para su georreferenciación (N:9180229,691, E: 732270,014), a fin de verificar su ubicación en campo; evidenciándose que en dicho punto no existe la estructura hidráulica proyectada.

Fotografías n.° 17 y n.° 18: Se efectuó la toma de coordenadas geográficas en el punto donde, conforme al plano de redes (distribuciones) lámina "PRD-5" del sector Yetón Centro, que forma parte del expediente técnico aprobado mediante Resolución de Alcaldía n.° 099-2023-MDSB/A de 17 de mayo de 2023, debería ubicarse la válvula de purga, utilizando equipo un instrumento receptor GNSS submétrico Spectra Geospatial MobileMapper 60, para su georreferenciación (N:9180091,566, E: 732197,430), a fin de verificar su ubicación en campo; evidenciándose que en dicho punto no existe la estructura hidráulica proyectada.

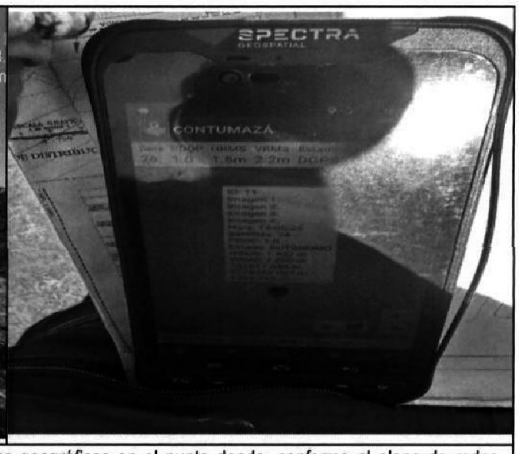
Fotografías n.° 23 y n.° 24: Se efectuó la toma de coordenadas geográficas en el punto donde, conforme al plano de redes (distribuciones) lámina "PRD-7" del sector Yetón Centro, que forma parte del expediente técnico aprobado mediante Resolución de Alcaldía n.° 099-2023-MDSB/A de 17 de mayo de 2023, debería ubicarse la válvula de purga, utilizando un instrumento receptor GNSS submétrico Spectra Geospatial MobileMapper 60 para su georreferenciación (N:9178858,067, E: 731817,854), a fin de verificar su ubicación en campo; evidenciándose que en dicho punto no existe la estructura hidráulica proyectada.

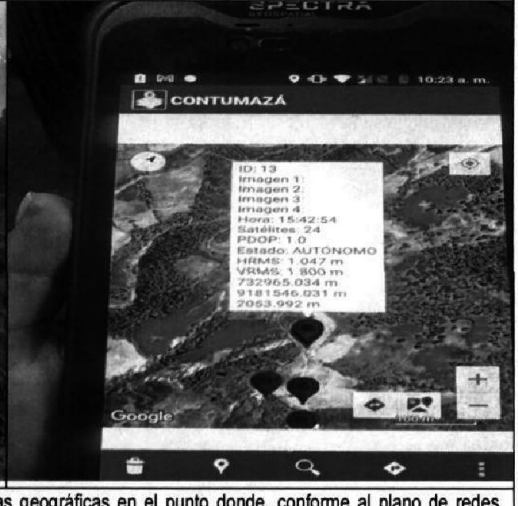
CASERÍO YETÓN SECTOR LA CUCHILLA

Fotografías n.° 25 y n.° 26: Se efectuó la toma de coordenadas geográficas en el punto donde, conforme al plano de redes (distribuciones) lámina "PRD-3" del sector La Cuchilla, que forma parte del expediente técnico aprobado mediante Resolución de Alcaldía n.° 099-2023-MDSB/A de 17 de mayo de 2023, debería ubicarse la válvula de purga, utilizando un instrumento receptor GNSS submétrico Spectra Geospatial MobileMapper 60 para su georreferenciación (N:9181538,644, E: 732968,590), a fin de verificar su ubicación en campo; evidenciándose que en dicho punto no existe la estructura hidráulica proyectada.

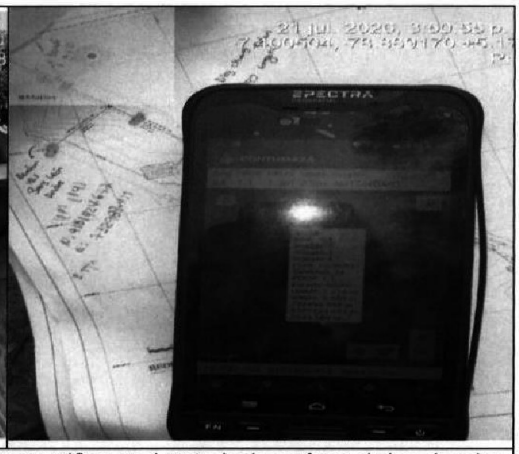
Fotografías n.° 29 y n.° 30: Se efectuó la toma de coordenadas geográficas en el punto donde, conforme al plano de redes (distribuciones) lámina "PRD-4" del sector La Cuchilla, que forma parte del expediente técnico aprobado mediante Resolución de Alcaldía n.° 099-2023-MDSB/A de 17 de mayo de 2023, debería ubicarse la válvula de purga, utilizando un instrumento receptor GNSS submétrico Spectra Geospatial MobileMapper 60 para su georreferenciación (N:9181424,677, E: 732988,455), a fin de verificar su ubicación en campo; evidenciándose que en dicho punto no existe la estructura hidráulica proyectada.

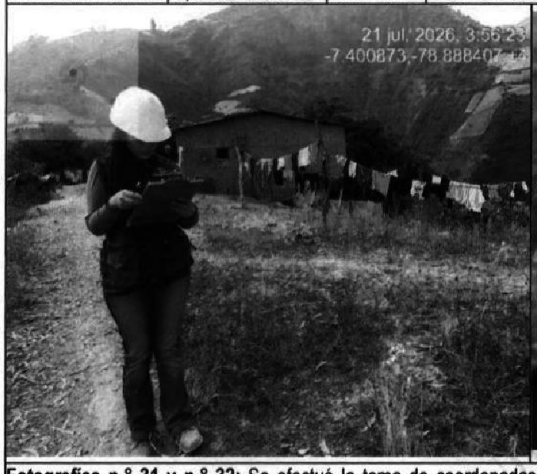
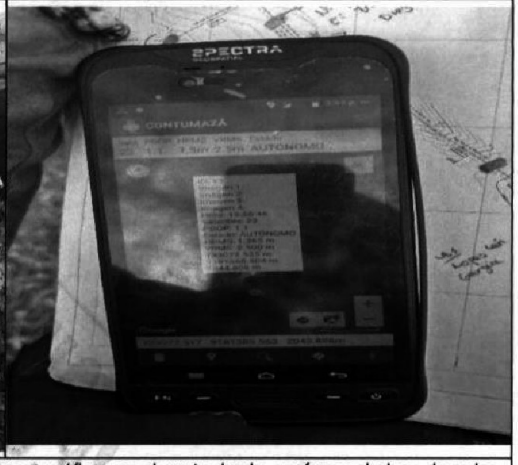
Fotografías n.° 31 y n.° 32: Se efectuó la toma de coordenadas geográficas en el punto donde, conforme al plano de redes (distribuciones) lámina "PRD-4" del sector La Cuchilla, que forma parte del expediente técnico aprobado mediante Resolución de Alcaldía n.° 099-2023-MDSB/A de 17 de mayo de 2023, debería ubicarse la válvula de purga, utilizando un instrumento receptor GNSS submétrico Spectra Geospatial MobileMapper 60 para su georreferenciación (N:9181385,404, E: 733072.525), a fin de verificar su ubicación en campo; evidenciándose que en dicho punto no existe la estructura hidráulica proyectada.

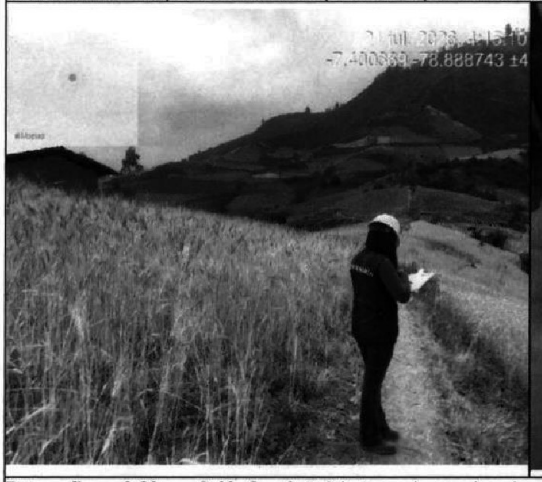
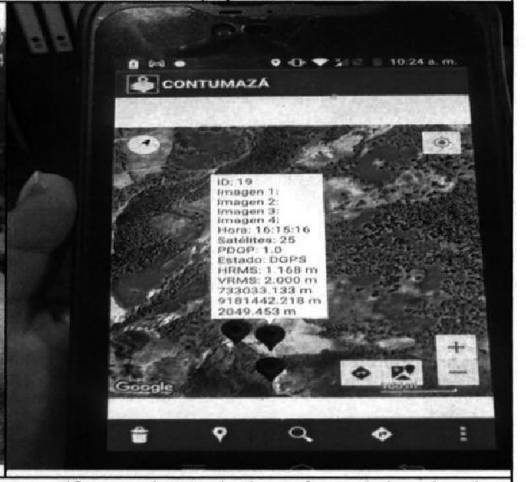
Fotografías n.° 39 y n.° 41: Se efectuó la toma de coordenadas geográficas en el punto donde, conforme al plano de redes (distribuciones) lámina "PRD-4" del sector La Cuchilla, que forma parte del expediente técnico aprobado mediante Resolución de Alcaldía n.° 099-2023-MDSB/A de 17 de mayo de 2023, debería ubicarse la válvula de purga, utilizando un instrumento receptor GNSS submétrico Spectra Geospatial MobileMapper 60 para su georreferenciación (N:9181442,218, E: 733053,133), a fin de verificar su ubicación en campo; evidenciándose que en dicho punto no existe la estructura hidráulica proyectada.

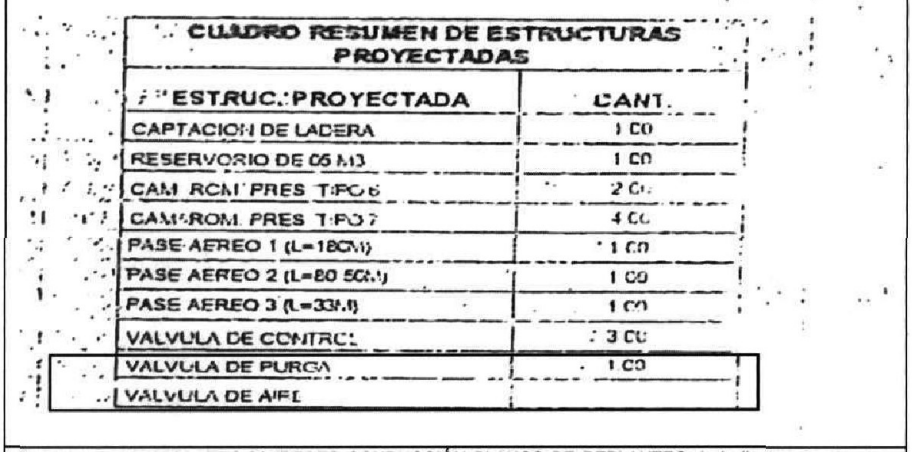
Imagen n.° 29

Así también, de la revisión a los planos post construcción adjuntos en la liquidación de obra[20], en el plano lámina PRC-01 "REDES CONDUCCIÓN PLANOS DE REPLANTEO", indica un cuadro de resumen con los componentes por sectores, evidenciándose que para el sector La Cuchilla se ejecutó una válvula de purga y ninguna válvula de aire, asimismo, para el caserío Yetón sector Pueblo (Centro), se evidencia que no se ejecutó ningún componente de válvula de aire y válvula de purga, tal como se muestra en la siguiente imagen:

Cuadro de resumen de estructuras proyectadas del sector La Cuchilla
