ÓRGANO DE CONTROL INSTITUCIONAL
HOSPITAL NACIONAL HIPÓLITO UNANUE

INFORME DE CONTROL ESPECÍFICO
Nº 003-2026-2-3914-SCE

"SERVICIO DE MANTENIMIENTO DE INFRAESTRUCTURA PARA EL AMBIENTE DE RESONADOR MAGNÉTICO DE LA UPSS DIAGNÓSTICO POR IMÁGENES DEL HNHU – R.M N° 218-2023/MINSA (PLAN DE MANTENIMIENTO DE INFRAESTRUCTURA Y EQUIPOS BIOMÉDICOS DE LOS SERVICIOS ONCOLÓGICOS - LEY NACIONAL DEL CÁNCER N° 31336)"

PERÍODO: 19 DE ABRIL DE 2023 AL 26 DE ENERO DE 2024

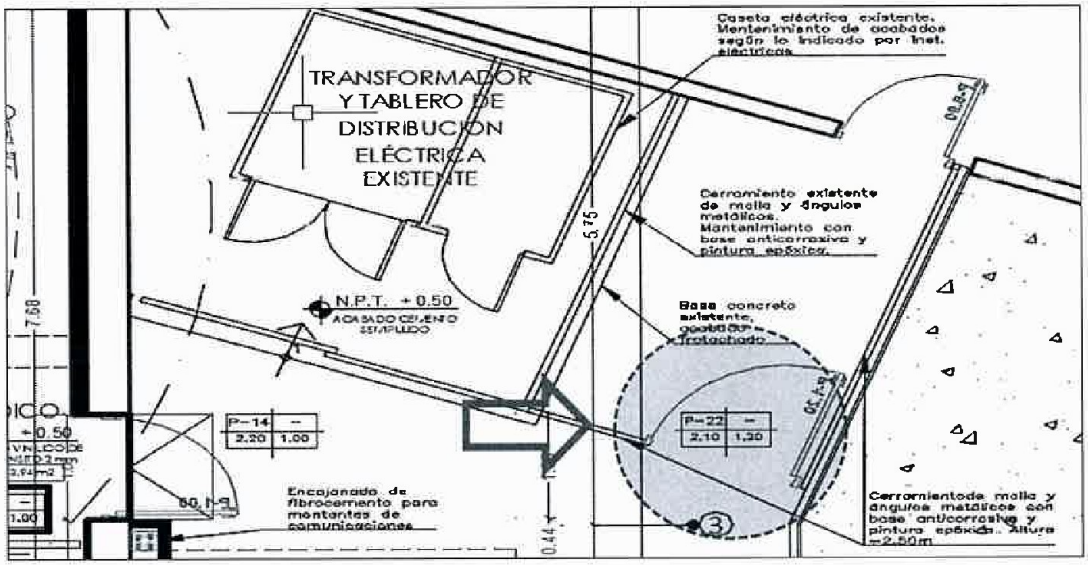
Imagen n.° 1: Ubicación de la puerta batiente P-22

En ese sentido, de la verificación efectuada por la Comisión de Control, se constató que el contratista no instaló una (1) Puerta P-22 Batiente doble de malla deploye incluye bisagras y cerrajería, que corresponde a la actividad 02.09.01.02.03, la cual debió ubicarse en el acceso a la sub estación eléctrica, conforme a lo establecido en los términos de referencia[27]. Dicho incumplimiento quedo registrado en el Acta de Visita n.° 001-2026-OCI-HNHU/SCE **(Apéndice n.° 32)**, como se muestra a continuación:

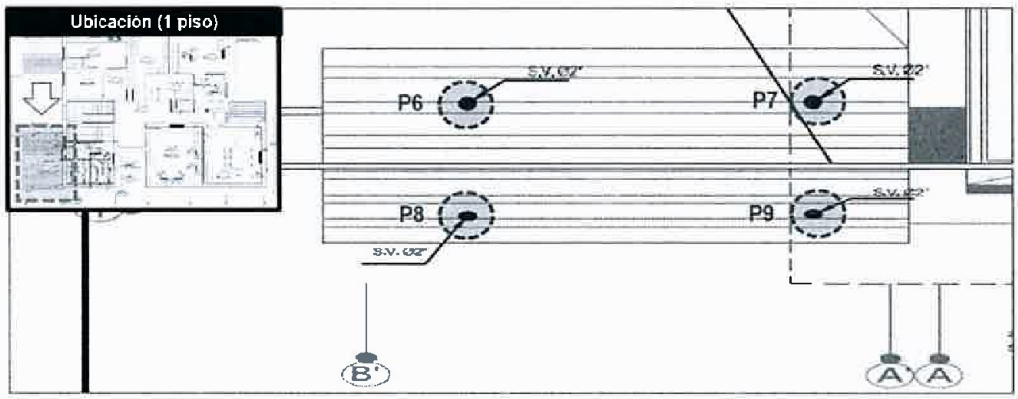
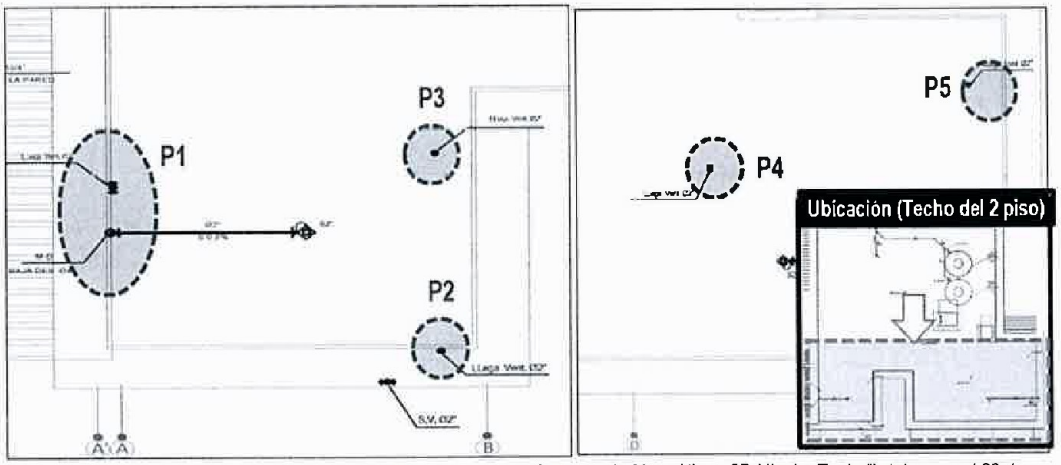
Imagen n.° 2: Ubicación de cuatro (4) sombreros de ventilación 2" en el techo de los servicios higiénicos del primer piso

Imagen n.° 3: Ubicación de cinco (5) sombreros de ventilación 2" en el techo del segundo piso

Sin embargo, en el numeral 7 de los términos de referencia del Servicio de Mantenimiento **(Apéndice n.° 6)**, se consignó la ejecución de ocho (8) unidades de actividades **04.05.05.02.01 sombreros de ventilación 2**, lo cual concuerda con la cláusula tercera del contrato que estableció para el citado ítem, la cantidad de ocho (8) unidades, con un precio unitario de S/ 14,65 y el monto total de **S/ 117,20.**

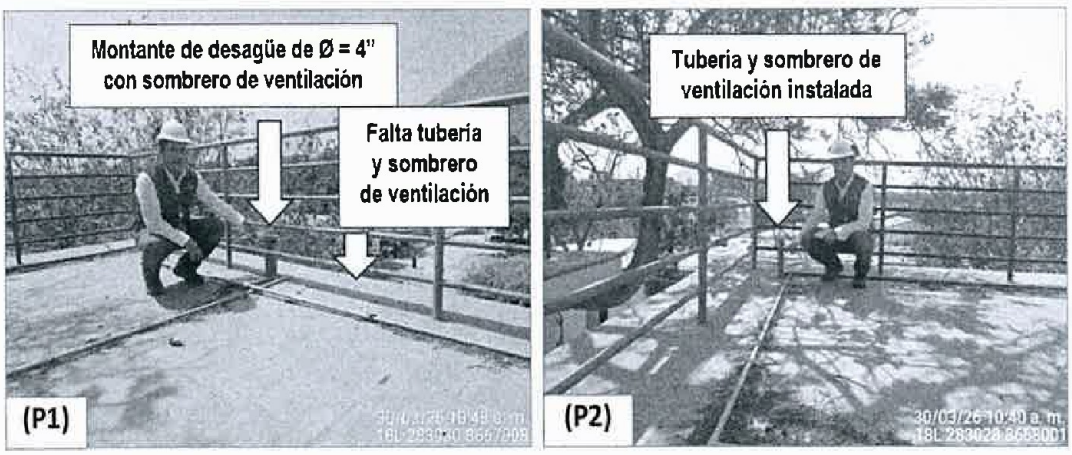
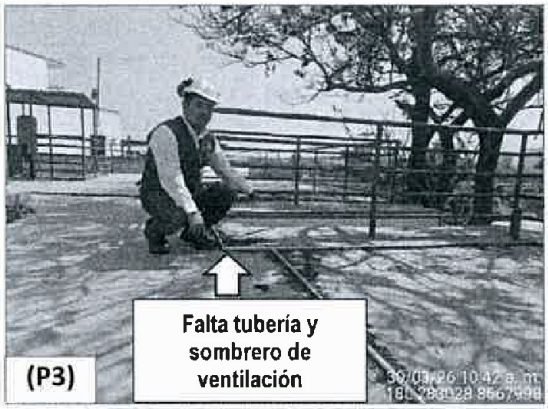
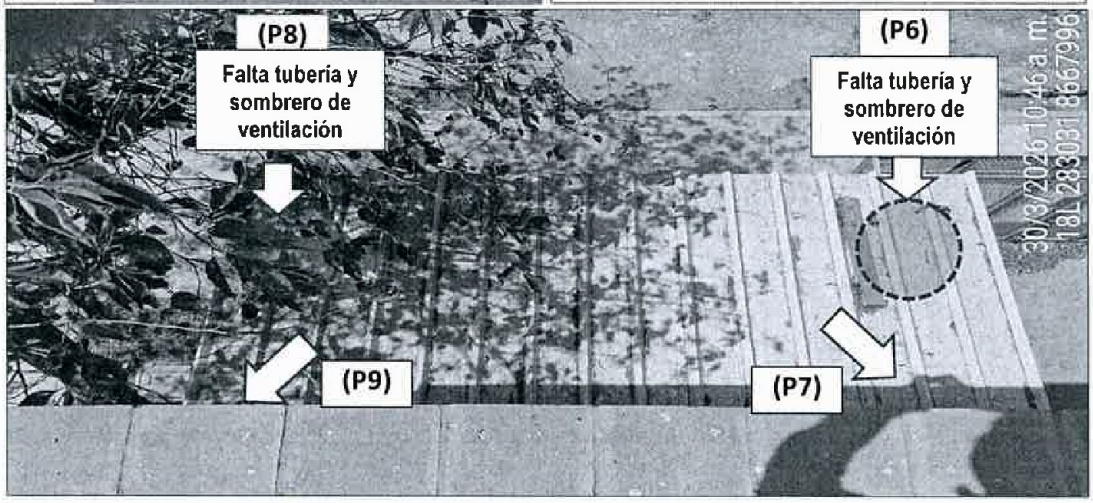
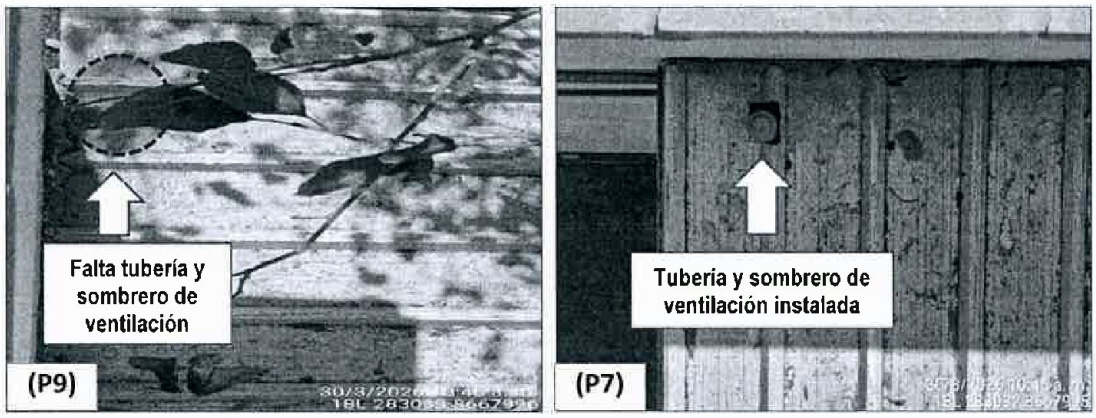
Fotografías n.°s 2,3,4,5,6,7,8 y 9: Vista de sombreros de ventilación

Asimismo, mediante la verificación efectuada por la Comisión de Control a la actividad 04.05.05.02.01, se constató la ejecución de solo **tres (3) sombreros de Ø = 2**" (puntos "P2", "P5" y "P7") en tuberías de ventilación, y **un (1) sombrero de Ø = 4"**[29] que fue colocado en el montante de desagüe identificado en el punto "P1". De igual forma, se evidenció el incumplimiento de la ejecución de los sombreros de ventilación en los puntos "P3", "P4", "P6", "P8" y "P9", los cuales se encontraron establecidos en los Términos de Referencia[30], dejándose constancia de ello en el Acta de Visita n.° 001-2026-OCI-HNHU/SCE **(Apéndice n.° 32)**, como se muestra a continuación:

Respecto al punto (P1), cabe mencionar que solo se identificó un montante de desagüe de Ø = 4", con un sombrero de ventilación de Ø = 4", a pesar que en el plano se aprecia la llegada de una tubería de ventilación de Ø = 2" al lado de dicho montante.

Respecto a los puntos (P2, P5 y P7), se identificó los sombreros de ventilación respectivos.

Respecto a los puntos (P3, P4, P6, P8 y P9), no se identificaron las salidas de ventilación y por ende tampoco se aprecia la instalación de los respectivos sombreros de ventilación.

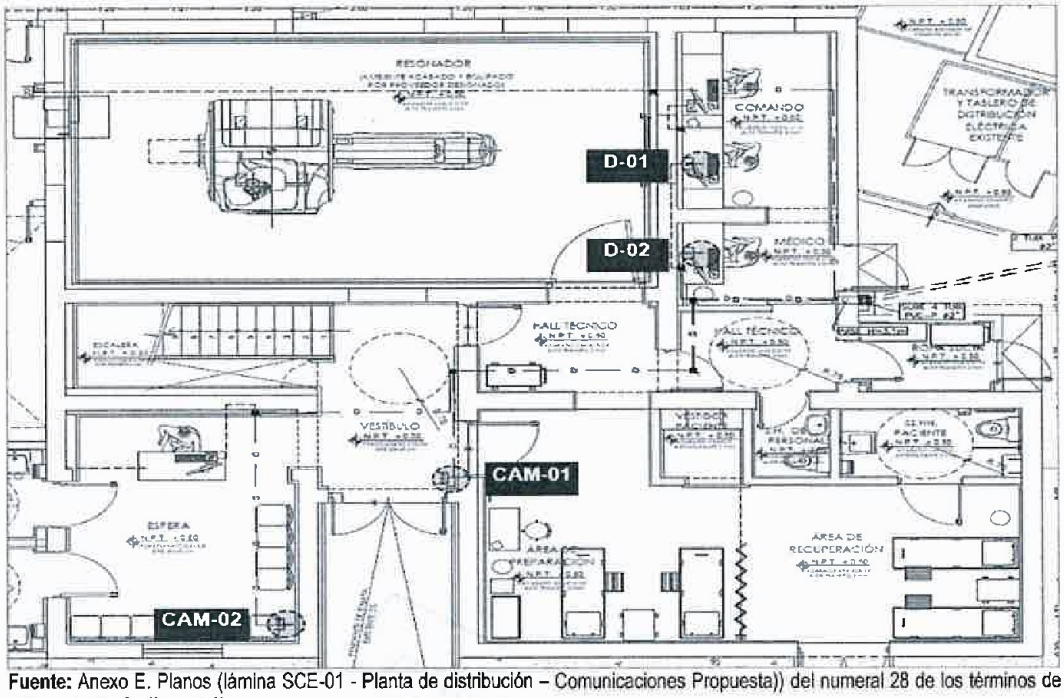
Imagen n. ° 4: Puntos de salidas simples de red – primer piso

En el literal **E. Planos** del numeral 28 de los términos de referencia del Servicio de Mantenimiento **(Apéndice n.° 6),** se estableció en la lámina SCE-01 y SCE-02 (Planta de distribución – Comunicaciones Propuesta), la distribución de las salidas de red simple adosado en techo. Estas se encuentran distribuidas en punto de cámara (CAM), punto teléfono (V) y punto de computadora (D), conforme se muestra en la siguiente imagen:

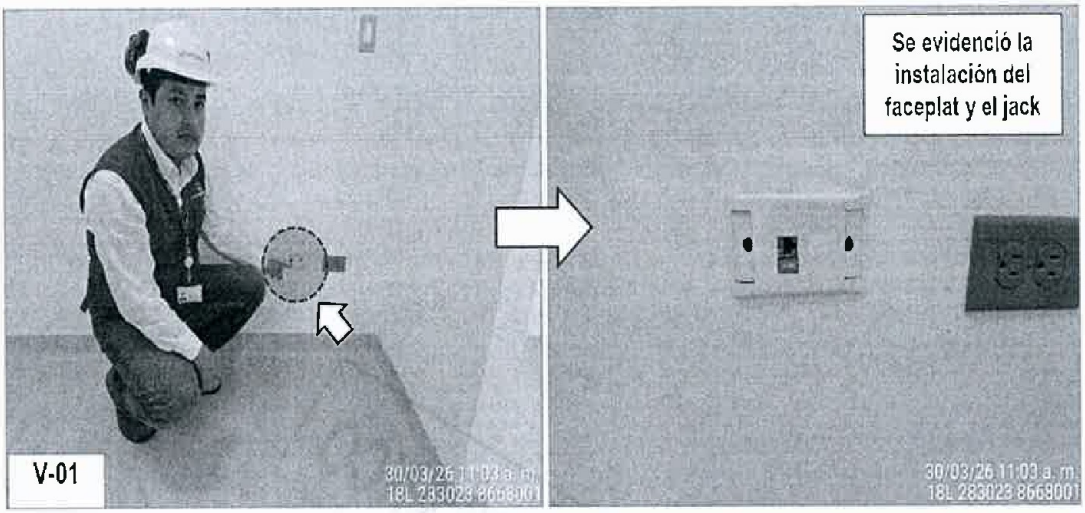
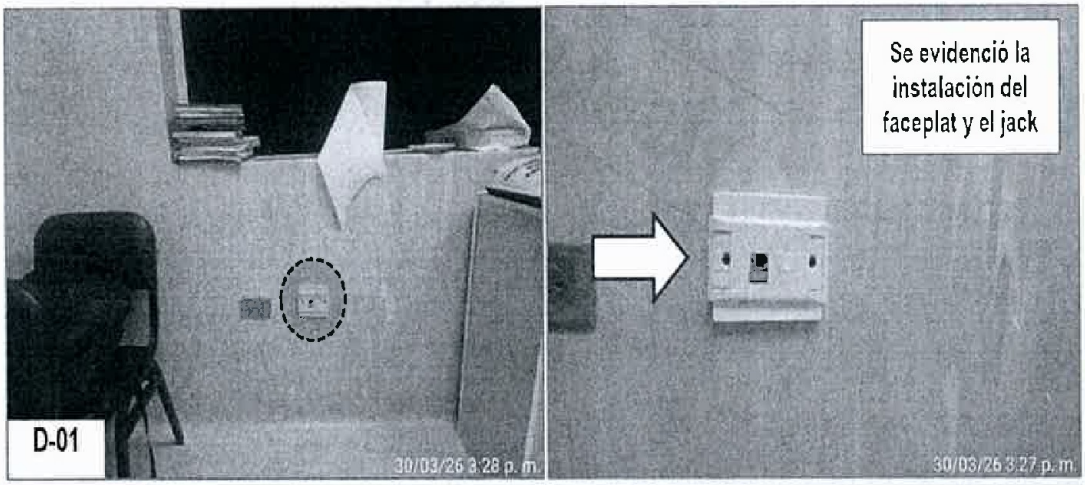
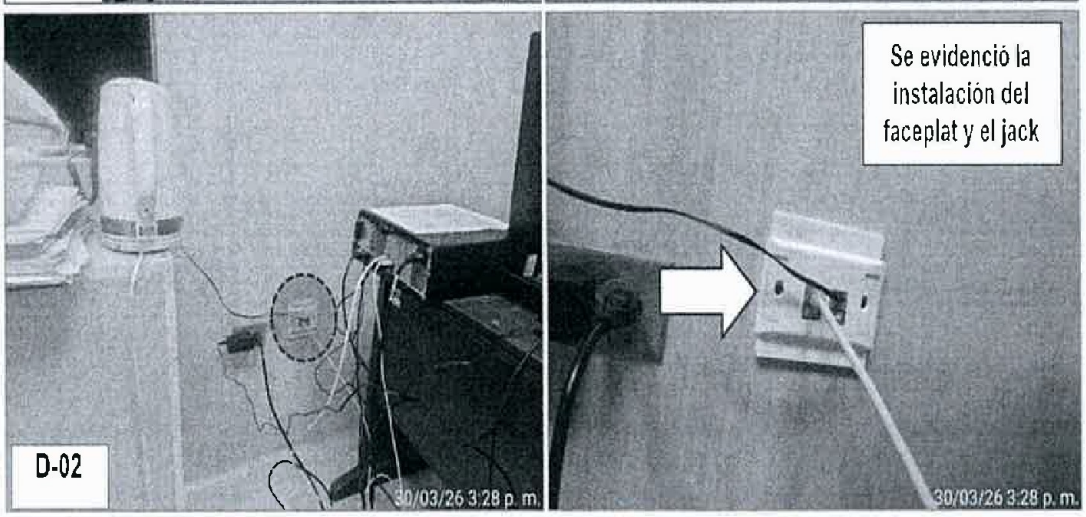
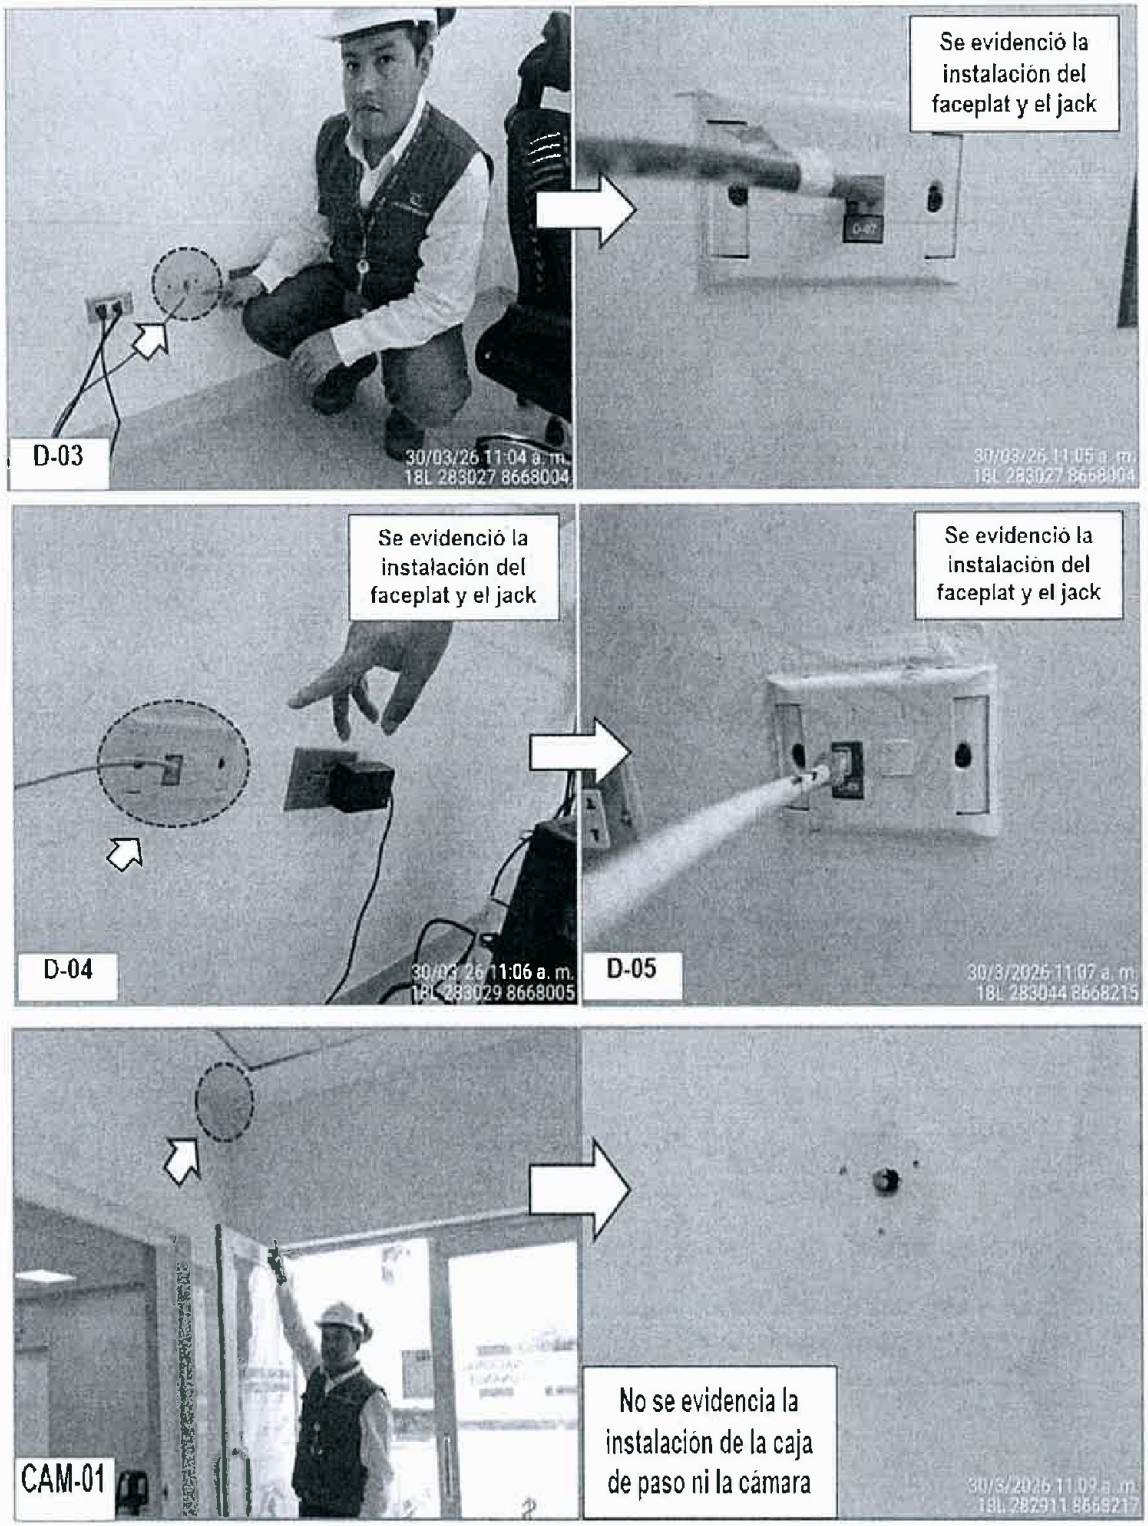
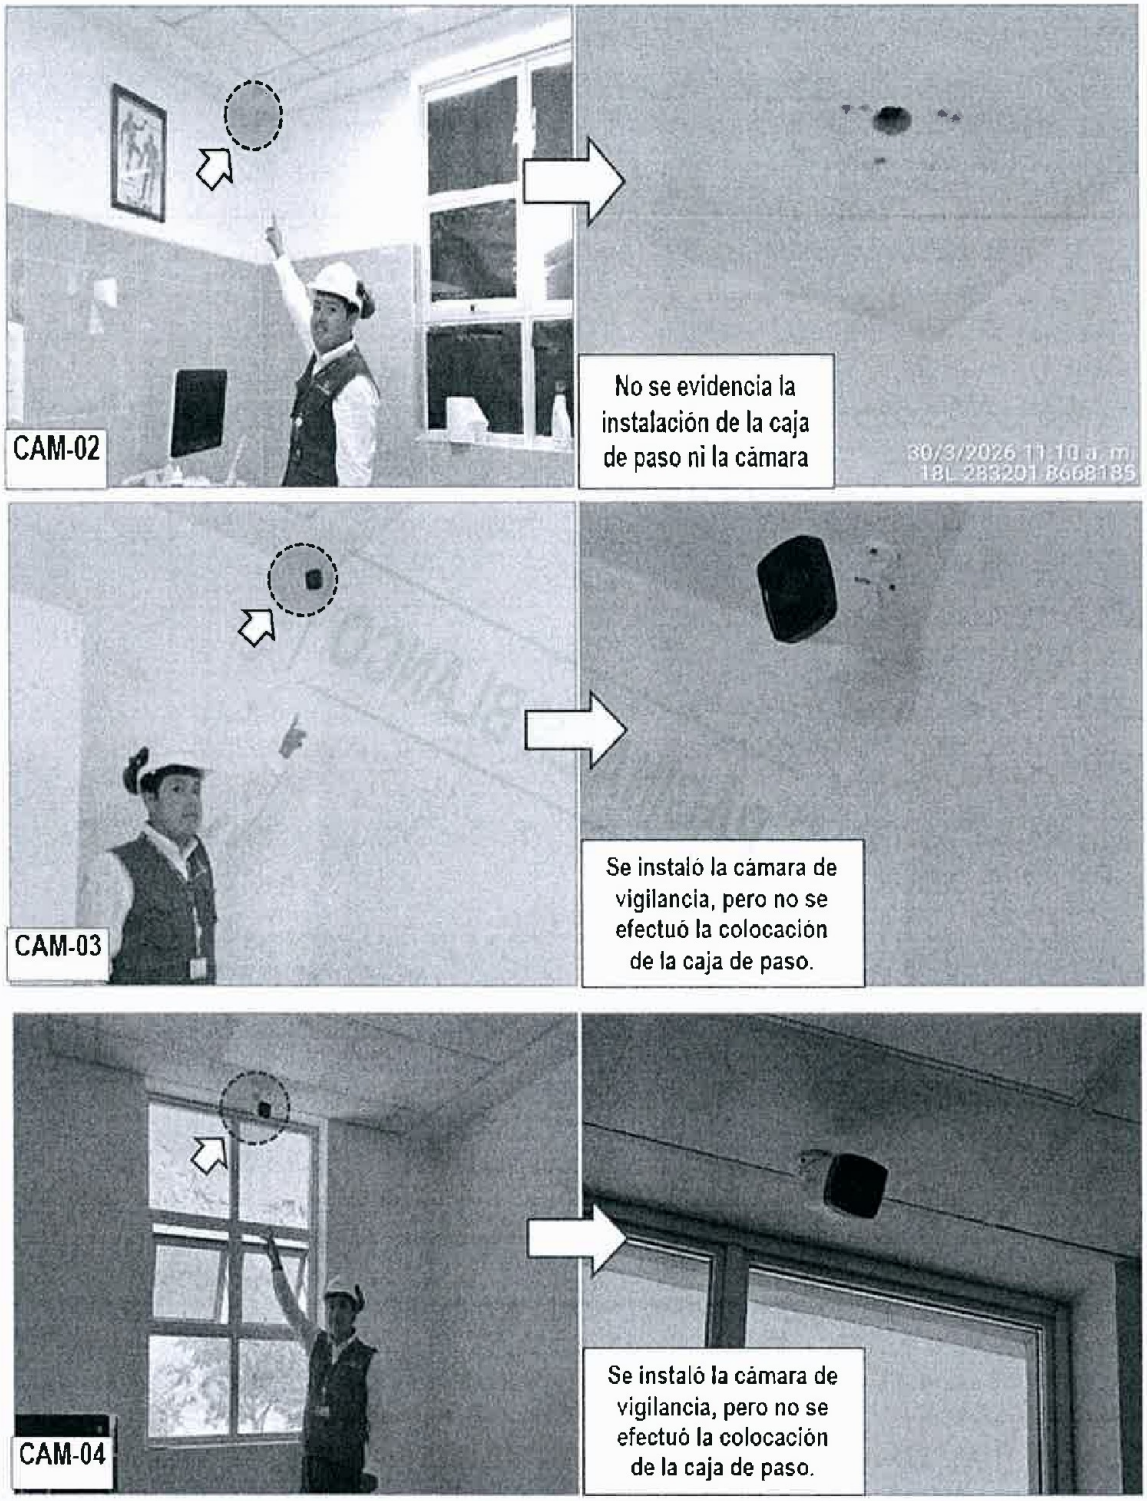
Fotografías n.ºs 10, 11, 12, 13, 14, 15, 16, 17, 18, 19, 20, 21, 22, 23, 24, 25, 26 y 27:
Ubicación de las Salida de red simple

Asimismo, la Comisión de Control, verificó la instalación un (1) punto de teléfono en el ambiente "Estar de personal", y cinco (5) puntos de computadora, distribuidos en los ambientes: comando (1 unidad), Médico (1 unidad) y Sala de lectura de informes 1 (3 unidades), advirtiéndose que estos seis puntos fueron instalados en pared. Respecto a los cuatro (4) puntos de cámara, no se instaló las cajas metálicas de 10 cm x 10 cm x 5 cm, como se estableció en las especificaciones técnicas, dejándose constancia de ello en el Acta de Visita n.° 001-2026-OCI-HNHU/SCE **(Apéndice n.° 32)**, como se muestra a continuación:

D-03
30/03/26 11:04 a. m.
18L 283027 8668004
Se evidenció la instalación del faceplat y el jack
30/03/26 11:05 a. m.
18L 283027 8668004
D-04
30/03/26 11:06 a. m.
18L 283029 8668005
Se evidenció la instalación del faceplat y el jack
D-05
30/3/2026 11:07 a. m.
18L 283044 8668215
Se evidenció la instalación del faceplat y el jack
CAM-01
30/3/2026 11:09 a. m.
18L 282911 8668217
No se evidencia la instalación de la caja de paso ni la cámara

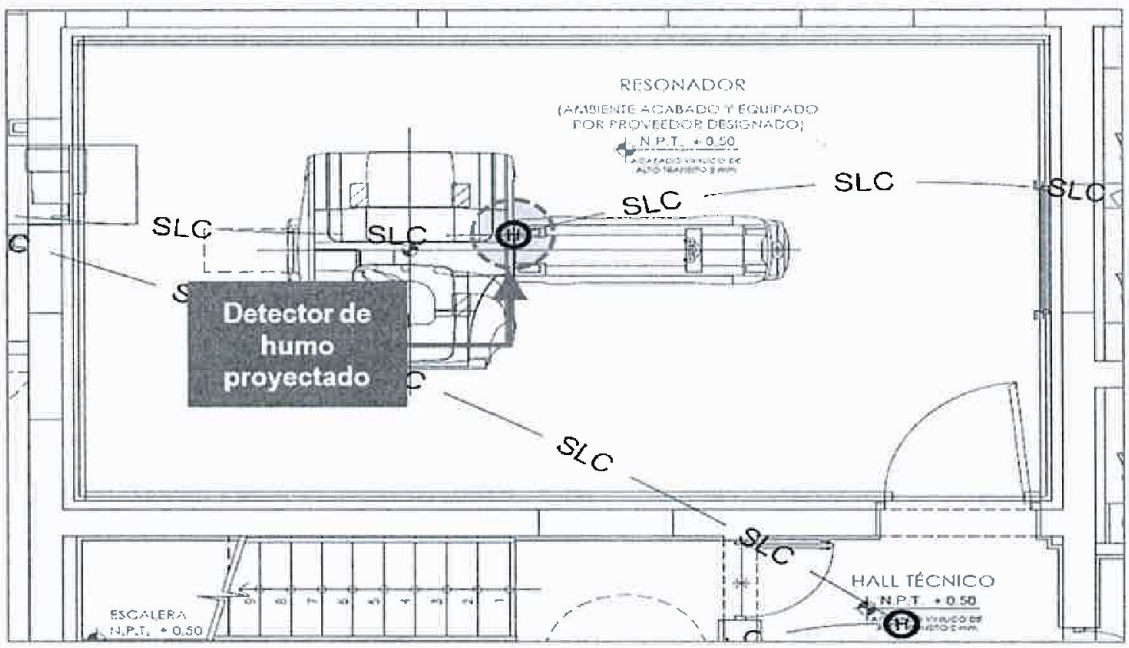
Imagen n. ° 6: Respecto a los puntos de salida del detector de humo en ambiente resonador

En el literal **E. Planos** del numeral 28 de los términos de referencia **(Apéndice n.° 6)**, se estableció en la lámina ACI-01 (Planta de Distribución" de la especialidad de instalaciones de comunicaciones), que el ambiente denominado "Resonador", ubicado en el primer piso, cuenta con una (1) salida para detector de humo adosado en techo, conforme se muestra en imagen n.° 6:

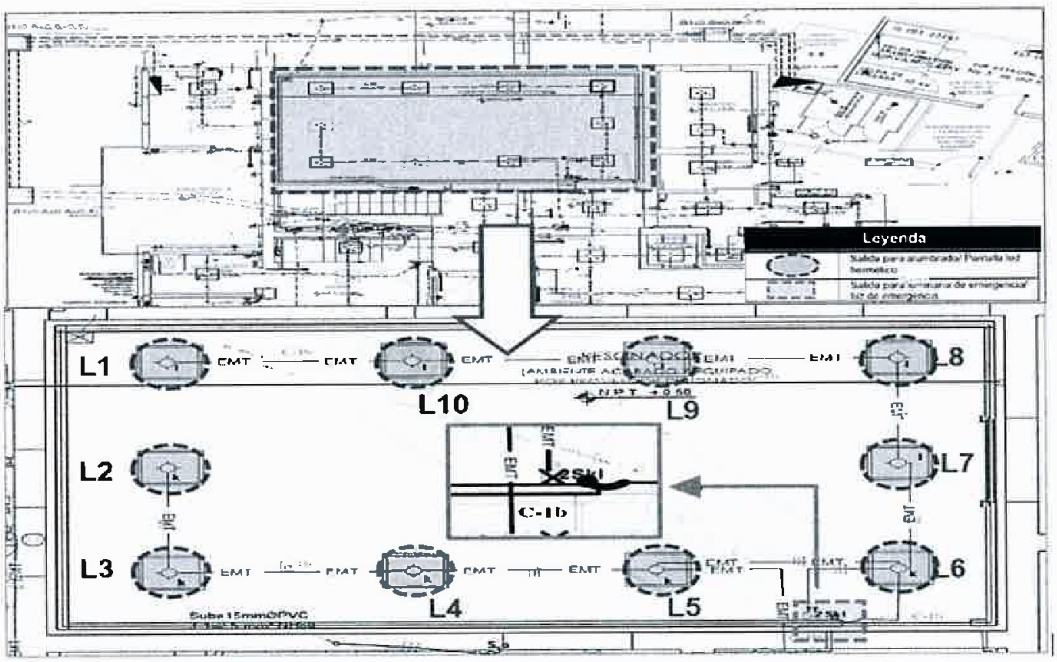
Imagen n.° 7: Ubicación de punto de salida para alumbrado y pantalla led hermético

En el literal **E. Planos** del numeral 28 de los términos de referencia **(Apéndice n.° 6)**, se estableció en la lámina IE-03 (Instalaciones eléctricas de alimentadores, alumbrados en área de resonador 1er piso), que el ambiente denominado "Resonador", ubicado en el primer piso, debió contar con diez (10) puntos de salida para alumbrado, un (1) punto de salida para luminaria de emergencia, (10) pantallas led hermético 48w, 6500k, 6900 lúmenes (luminaria) y una (1) Luminaria de emergencia tipo URA-21 de Legrant con lámparas led de 4x6w 350 Lúmenes con Bateria n1-mh 2 horas , conforme se muestra en imagen n.° 7:

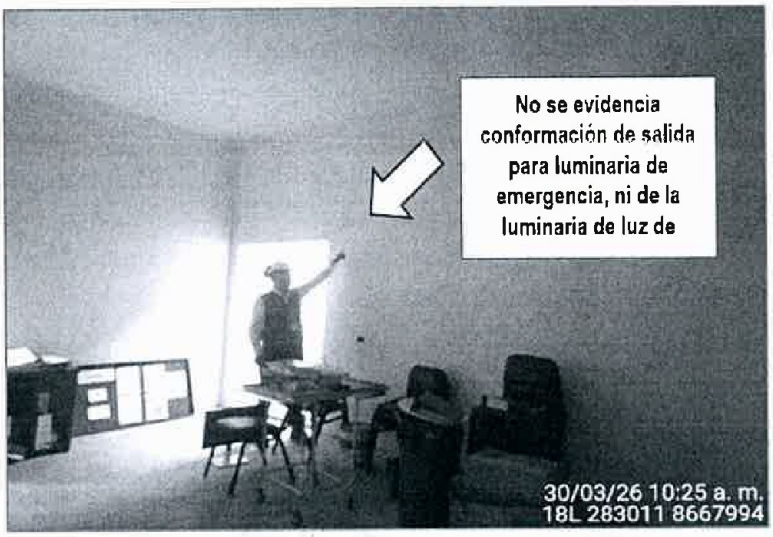
Fotografías n.°s 29 y 30: Vista del ambiente resonador magnético

En ese sentido, la Comisión de Control efectuó la inspección física al ambiente denominado **'Resonador'**, ubicado en el primer piso; constatándose que **no se ejecutaron** las siguientes prestaciones: diez (10) puntos de salida para alumbrado, diez (10) pantallas LED herméticas de 48W 6500K, una (1) salida para luminaria de emergencia y una (1) luminaria de emergencia tipo URA-21 de Legrant (con lámparas LED de 4x6W, 350 lúmenes y batería n1-mh 2 horas). Dichas omisiones quedaron registradas en el **Acta de Visita n.° 001-2026-OCI-HNHU/SCE (Apéndice n.° 32)**, tal como se detalla a continuación:

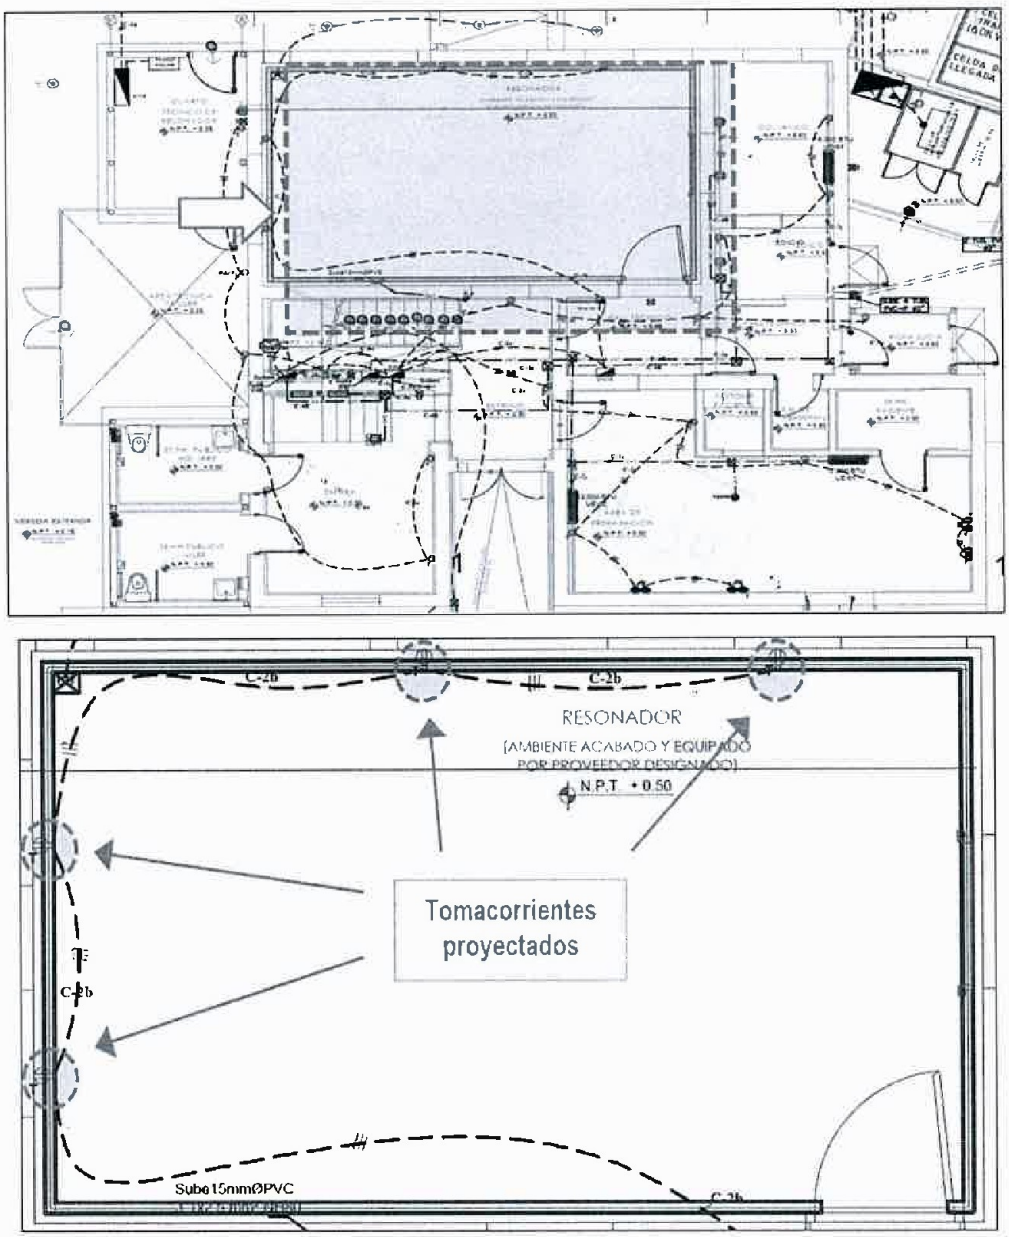
Imagen n.° 8 y 9: Salida para Tomacorriente del ambiente de Resonador

En el literal **E. Planos** del numeral 28 de los términos de referencia **(Apéndice n.° 6)**, se estableció en la lámina IE-03 (Instalaciones eléctricas de alimentadores, tomacorrientes normales y estabilizados en área de resonador 1er piso), que el ambiente denominado "Resonador", ubicado en el primer piso, debía contar con cuatro (4) puntos de salida para tomacorrientes, conforme se muestra en imagen n.° 6:

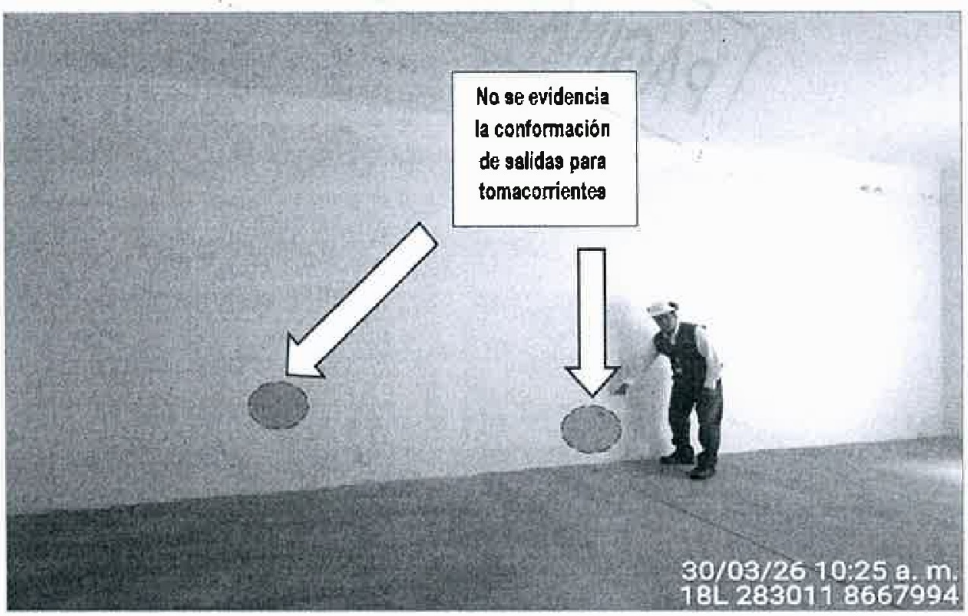
Fotografía n.° 32: Ubicación de los tomacorrientes en el ambiente Resonador

En ese sentido, la Comisión de Control efectuó la inspección física al ambiente **"Resonador"**, ubicado en el primer piso; constatándose que **no se ejecutaron** cuatro (4) puntos de salida para tomacorrientes. Dicha situación quedó registrada en el **Acta de Visita n.° 001-2026-OCI-HNHU/SCE (Apéndice n.° 32)**, tal como se muestra a continuación:
