INFORME DE AUDITORÍA
N° 024-2026-2-5334-AC

AUDITORIA DE CUMPLIMIENTO
GOBIERNO REGIONAL DE AREQUIPA
PAUCARPATA-AREQUIPA-AREQUIPA

"ACTIVIDADES DE MANTENIMIENTO EN LAS INSTITUCIONES EDUCATIVAS DE LA REGIÓN AREQUIPA, REALIZADAS POR EL ÁREA FUNCIONAL NO ESTRUCTURADA DE MANTENIMIENTO DE INFRAESTRUCTURA PÚBLICA – AFNEMIP"

PERÍODO: 1 DE ENERO DE 2024 AL 31 DE ENERO DE 2026

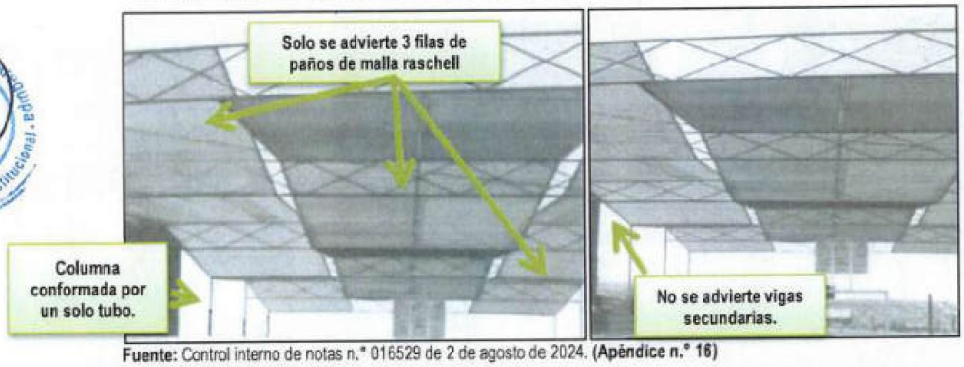
IMAGEN N° 4
Panel fotográfico adjunto a solicitud de pago de "Servicio de instalación de malla raschell"

Posteriormente, mediante la carta n.° 003-2024 de 19 de julio de 2024 **(Apéndice n.° 16)**, recepcionada el 24 de julio de 2024 por la mesa de partes de AFNEMIP, el proveedor solicitó la conformidad del servicio, adjuntando su "informe de obra", en el cual indicó expresamente como fecha de inicio del servicio el 6 de julio de 2024 y como fecha de término el 18 de julio de 2024 (13 días calendarios); señalando haber cumplido con la ejecución de la instalación de la malla raschell, arcos de fulbito - tablero de básquet, net de vóley, así como el pintado de losa y de estructuras metálicas, para lo cual adjuntó como sustento únicamente dos (2) registros fotográficos, conforme se muestran a continuación:

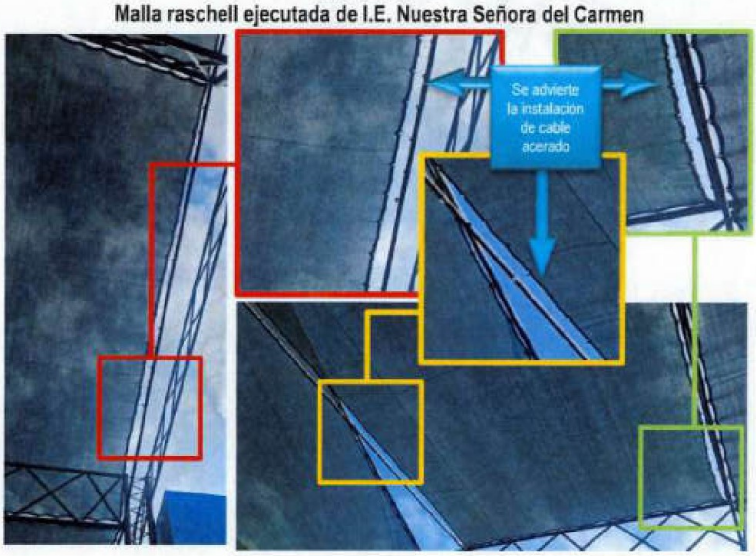
IMAGEN N° 6
Malla raschell ejecutada de I.E. Nuestra Señora del Carmen

Adicionalmente, conforme a la visita realizada a la IE Nuestra Señora del Carmen por la Comisión Auditora el 28 de mayo de 2026, mediante acta de visita n.° 002-2026-OS-5334-2026-0003 de la misma fecha **(Apéndice n.° 23)**, se verificó que el refuerzo instalado en los bordes de la malla raschell presenta una longitud visiblemente menor a diez centímetros (10 cm), incumpliendo lo establecido en el plano E-05 **(Apéndice n.° 5)** de la ficha técnica adjunta a los términos de referencia del servicio de "Instalación de Malla Raschell", donde se establece que dicho refuerzo de lona no debe ser inferior a 10 cm; lo expuesto evidenció que la prestación fue ejecutada incumpliendo las especificaciones técnicas aprobadas, situación que contribuyó al desgarro prematuro de la malla en sus bordes. Asimismo, conforme indicó la actual directora de la institución educativa, como consecuencia del deterioro presentado fue necesario efectuar el mantenimiento de diez (10) paños de malla mediante la instalación de cable acerado y alambre galvanizado, hecho que fue constatado durante la visita, conforme se observa en la siguiente imagen:

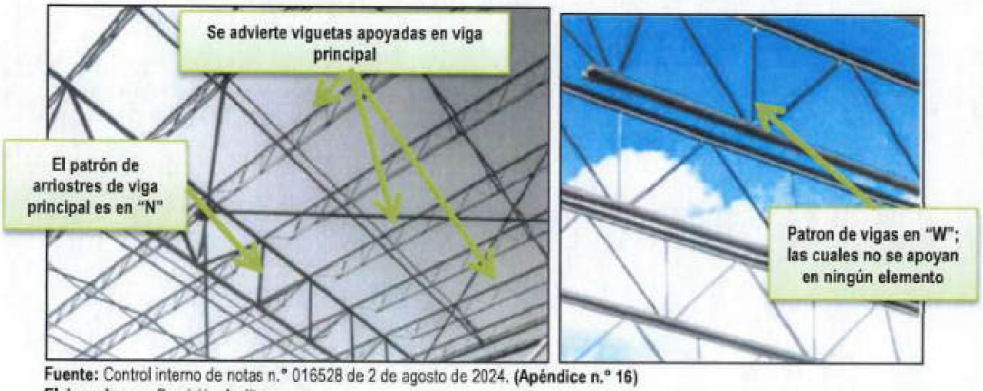
IMAGEN N° 7
Panel fotográfico adjunto a solicitud de pago de "Servicio de carpintería metálica"

carpintería metálica (tensores), para lo cual adjuntó como sustento únicamente dos (2) registros fotográficos, los cuales se muestran a continuación:

Asimismo, se verificó que una de las imágenes presentadas como sustento (correspondiente a la estructura con patrón tipo "W2) se encuentra publicada en internet, específicamente en la página web dedicada a la comercialización de estructuras metálicas: https://spanish.steelfabricat.com/sale-36755757-k-type-truss-joist-girders-small-load-short-span-steel-structure-building.html; lo cual corroboró que el registro fotográfico presentado no fue obtenido de la ejecución del mantenimiento materia de evaluación si no que fue obtenida de una página web.

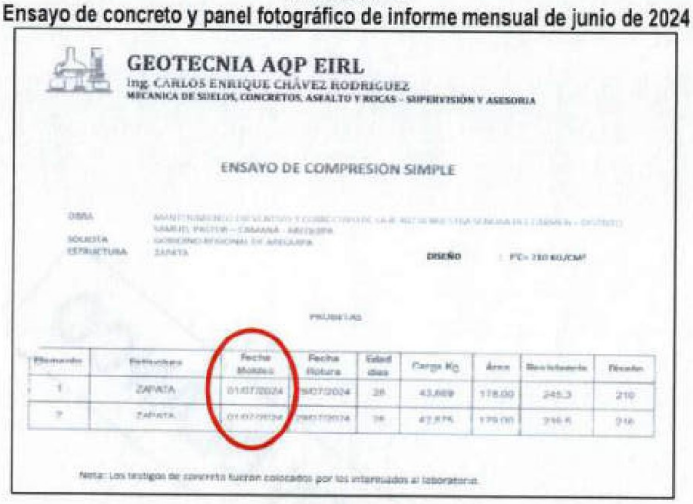
IMAGEN N° 9
Ensayo de concreto y panel fotográfico de informe mensual de junio de 2024

2024 **(Apéndice n.° 11)**, Jorge Armando Denos Cana, RETAM, presentó el informe mensual n.° 01 correspondiente al mes de junio, el cual cuenta con el visado de la ITAM Lourdes Lazo Lezama; y se advierte del informe, pese a que no se valorizaron las partidas relacionadas con la cimentación de las columnas, se adjuntaron registros fotográficos que evidencian actividades de habilitación de acero, vaciado de zapatas y pedestales de columnas, así como la elaboración de probetas de control; como se muestra en las imágenes siguientes:

En ese sentido, se corroboró lo consignado en el cuaderno de ocurrencias respecto a la ejecución de dichas actividades durante el mes de junio de 2024, pese a que el servicio

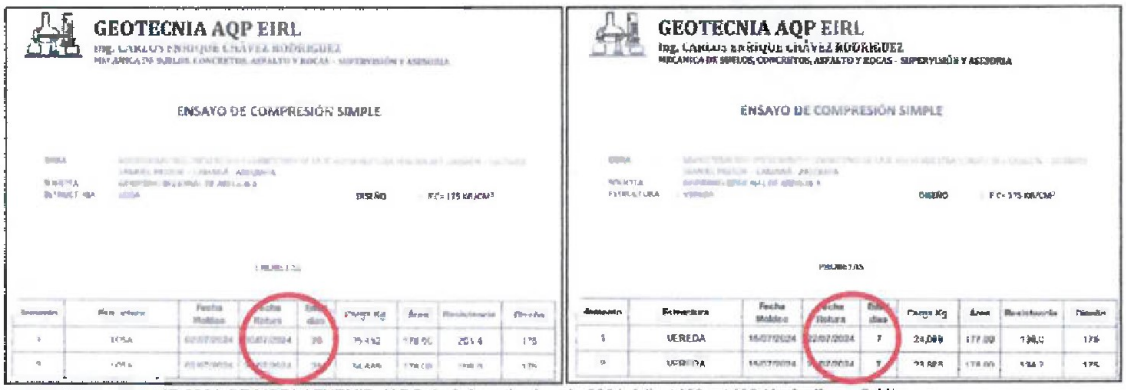
IMÁGENES N° 11 y 12
Ensayo de concreto de losas y veredas

Adicionalmente, en concordancia con lo advertido, se observó que los ensayos de compresión simple de las losas y veredas registraron como fecha de moldeo el 2 y 15 de julio de 2024 **(Apéndice n.° 11)**, respectivamente, ensayos adjuntos en el informe final del mantenimiento, como se muestra en las siguientes imágenes:

En ese sentido, se corroboró que lo consignado en el cuaderno de ocurrencias, respecto a la ejecución de dichas actividades fue el 2 de julio de 2024, pese a que el servicio de albañilería recién había sido contratado el 5 de julio de 2024.

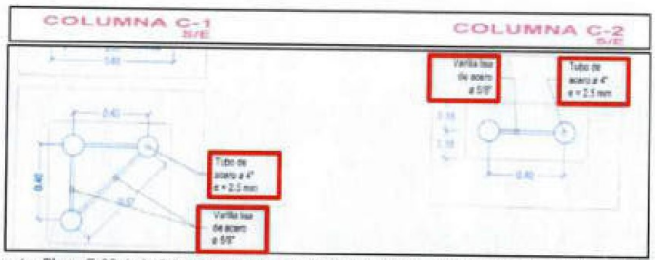
IMAGEN N° 14
Disposición de columnas

Asimismo, se advirtió que la varilla de acero de 3/8" y el tubo de fierro negro de Ø 4" x 2 mm requeridos en el pedido, que no corresponden con las especificaciones establecidas en la ficha técnica aprobada, puesto que esta contempla varilla de 5/8" y tubos de 4" x 2,5 mm, conforme al plano E-02 – Columnas **(Apéndice n.° 5)** y al análisis de costos unitarios **(Apéndice n.° 5)** de las partidas 02.05.01 "Columna de tubo de acero 4" × 2,5 mm C-1" y 02.05.02 "Columna de tubo de acero 4" × 2,5 mm C-2"; evidenciándose que el requerimiento, además de materiales insumos ya considerados en el alcance de otro servicio, no guardaban coherencia técnica con el diseño aprobado, careciendo de sustento para su adquisición.

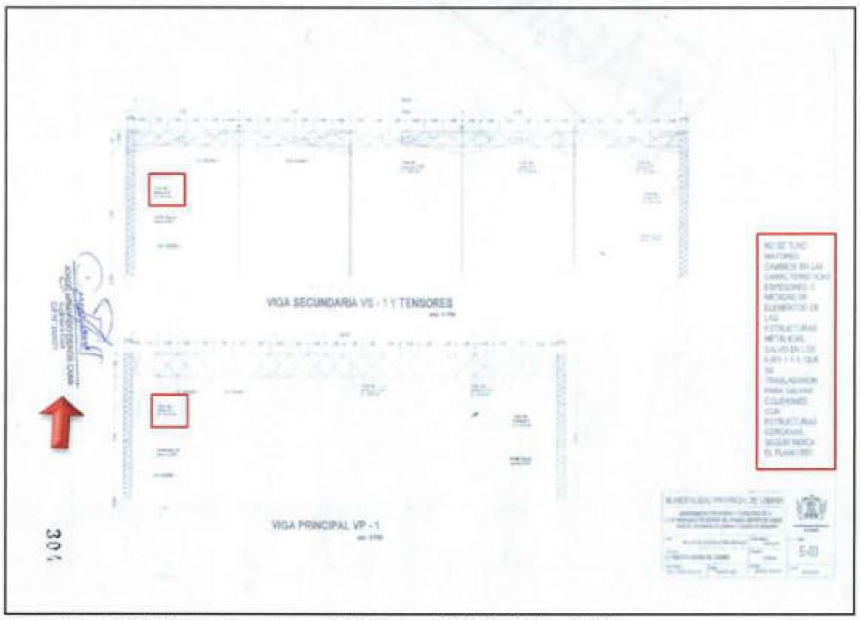
IMAGEN N° 22
Plano post construcción E-03

Asimismo, Jorge Armando Denos Cana, RETAM, en el plano E-03 – Replanteo de estructura metálica **(Apéndice n.° 11)**, suscrito por él, indicó que las columnas están conformadas por tubos de 4" con espesor de 2,5 mm, y dejó constancia de que *"No se tuvo mayores cambios en las características espesores o medidas de elementos (...)"*, conforme se aprecia en las siguientes imágenes:

Teniendo en cuenta lo indicado en el citado plano y con la finalidad de corroborar las características del tubo de 4" que fueron empleados en las columnas metálicas, se realizó

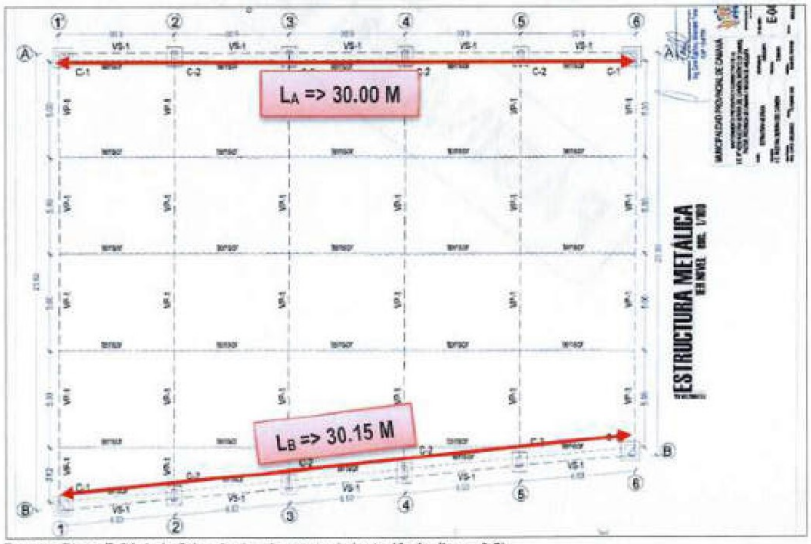
IMAGEN N° 23
Disposición de ejes de la estructura metálica

- Respecto al tubo de fierro negro redondo 1 ½" x 2 mm x 6m (ítem 3), se advirtió una diferencia de 50 unidades adicionales en el pedido respecto de la cantidad establecida en el listado de insumos de la ficha técnica **(Apéndice n.° 5)**; puesto que conforme al plano E-03 **(Apéndice n.° 5)** y al análisis de costos unitarios **(Apéndice n.° 5)** de la partida 02.05.04 VIGA DE TUBO DE ACERO 1 ½" X 2.00MM H=0.8M VS-1, dicho material se emplea en el cordón superior e inferior de la viga secundaria VS-1; la cual cabe resaltar, según el plano E-04 **(Apéndice n.° 5)**, se dispuso en los ejes A y B de longitudes de 30 metros y 30,15 metros respectivamente, como se observa en la siguiente imagen:

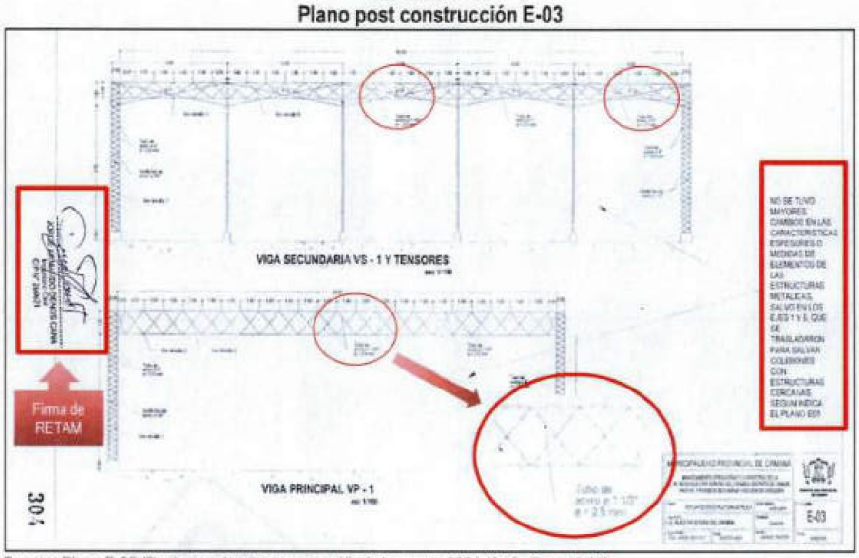
IMAGEN N° 28
Plano post construcción E-03

Respecto al material utilizado, Jorge Armando Denos Cana, RETAM, suscribió el plano E-03 Replanteo de estructura metálica **(Apéndice n.° 11)**, en el cual indicó que los tensores están conformados por tubos de 2" con espesor de 2,5 mm; los cordones de la viga secundaria por tubos de 1 ½" x 2mm; y, los arriostres de la viga principal por tubos de 1 ½" x 2,5 mm, y señaló que *"no se tuvo mayores cambios en las características, espesores o medidas de los elementos (...)"*, conforme se aprecia en la imagen siguiente:

los resultados corroboran lo consignado por el RETAM Jorge Armando Denos Cana en el plano post construcción E-03 **(Apéndice n.° 11)**, donde se indicó que tanto los tensores como los arriostres fueron ejecutados con elementos de espesor de 2,5 mm.

En tal sentido, se corroboró que los setenta (70) tubos de fierro negro de 2" x 3 mm; y los cincuenta y dos (52) tubos de 1 1/2" x 2 mm requeridos para la fabricación de tensores y vigas de la estructura metálica no fueron utilizados en los elementos efectivamente instalados en el mantenimiento; puesto que las mediciones efectuadas mediante ensayo de ultrasonido, la verificación realizada en campo y la información consignada en el plano post construcción E-03 demuestran que tanto los tensores como los arriostres de las vigas principales fueron ejecutados con tubos de espesor nominal de 2,50 mm, características que no coinciden con los materiales requeridos y adquiridos.

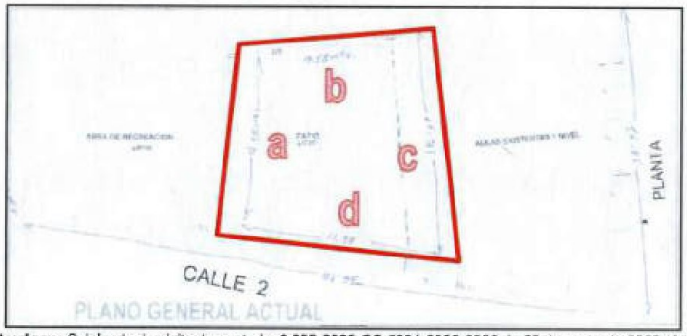
IMAGEN N° 40
Medidas recolectadas del patio principal de la I.E. Nuestra Señora del Carmen (inicial)

En tal sentido, las características físicas y la distribución espacial de la institución evidencian una disponibilidad limitada de área libre, ya que tanto el área de aulas, como el área de recreación no resultan compatible con la instalación de casetas prefabricadas en sus respectivas zonas; quedando como único espacio libre con disponibilidad física para la instalación de caseta el patio central, el cual es un polígono irregular de cuatro lados con medidas aproximadas de a = 9,50 m, b = 9,58 m, c = 11,71 m y d = 11,58 m; y con un área estimada de ≅ 112,20 m2[56]; conforme se aprecia en la siguiente imagen:

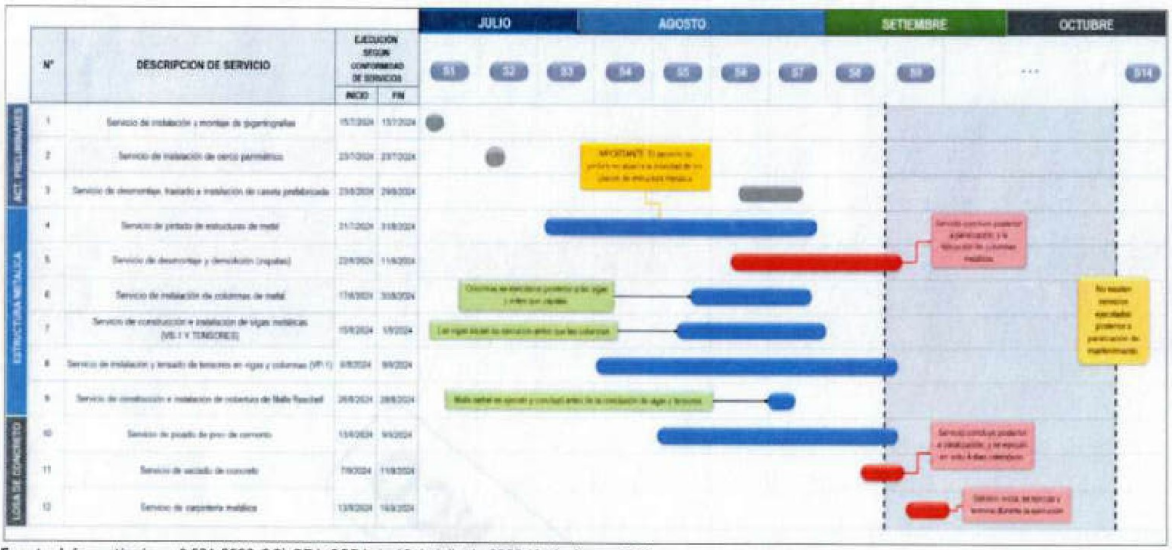
GRÁFICO N° 3
Ejecución de servicios – Mantenimiento I.E. Santa Rosa de Lima

En consecuencia, los hechos descritos evidencian inconsistencias cronológicas respecto a la ejecución real del mantenimiento que difiere de las fechas indicadas en los documentos para solicitar y otorgar conformidad a los servicios. Al respecto, la especialista técnica de la comisión auditora mediante el informe técnico n.° 001-2026-OCI-GRA-CSPA de 10 de julio de 2026 **(Apéndice n.° 20)** realizó un análisis técnico de la secuencia lógica de la ejecución de los servicios e identificó inconsistencias con las fechas de la documentación administrativa.

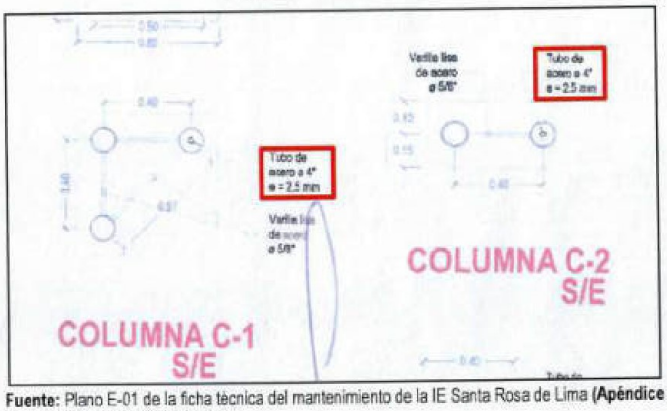
IMAGEN N° 46
Disposición de columnas

Adicionalmente, mediante el informe n.° 001-2026-OCI-GRA-CSPA de 10 de julio de 2026 **(Apéndice n.° 20)** de la especialista técnica de la comisión, se advirtió que el tubo de fierro negro de Ø 4" requerido, presentaba inconsistencias dentro del propio requerimiento. Al respecto, se observó que en el pedido de servicio n.° 005850 **(Apéndice n.° 15)** se consignó un espesor de 2 mm; mientras que en las especificaciones técnicas se indicó un espesor de 2.5 mm; diferencia que resulta relevante debido a que influye en el costo y resistencia del insumo. También, es importante precisar que el tubo de fierro negro de Ø 4" × 2 mm establecido en el pedido de servicio n.° 005850 **(Apéndice n.° 15)** no corresponde con las características técnicas previstas en la ficha técnica aprobada, la cual contemplaba tubos de 4" × 2.5 mm, conforme al plano E-01 "Cimentaciones" **(Apéndice n.° 7)** y al análisis de costos unitarios **(Apéndice n.° 7)** de las partidas 02.05.01 "Columna de tubo de acero 4" × 2.5 mm C-1" y 02.05.02 "Columna de tubo de acero 4" × 2.5 mm C-2"; como se muestra en la siguiente imagen:

Con base en dichos resultados, se corroboró que las columnas metálicas fueron ejecutadas con tubos de 4" compatibles con un espesor nominal de 2,50 mm, en concordancia con lo consignado en la tarjeta BINDCARD n.° 003 **(Apéndice n.° 10)**; no obstante, ello resulta incompatible con la documentación correspondiente a la adquisición de los tubos de fierro negro, entre ella, el pedido de compra n.° 008365 de 9 de julio de 2024, el cálculo de valor referencial n.° 07206 consolidado n.° 12106 de 17 de julio de 2024, la cotización presentada por G & M Perú Constructora E.I.R.L. de 17 de julio de 2024, la orden de compra n.° 0003459 de 22 de julio de 2024, el acta de conformidad de bienes ingreso por compra n.° Entrada 236-2024 de 12 de agosto de 2024 y la factura electrónica n.° E001-9 de 26 de octubre de 2026 **(Apéndice n.° 15)**; documentos en los cuales se consignó la adquisición de tubos de fierro negro redondo de 4" × 2 mm. En consecuencia, no se acreditó documentariamente el ingreso, salida ni utilización de los tubos de 4" × 2 mm adquiridos por la Entidad.

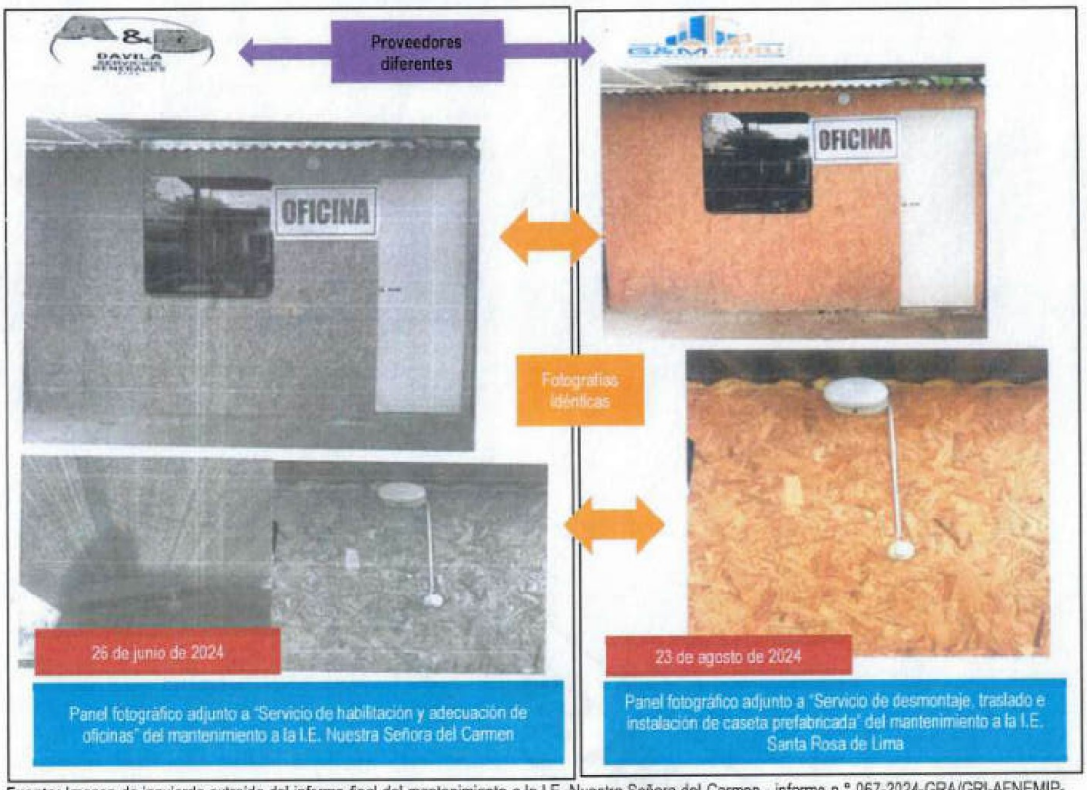
IMAGEN N° 51
Comparativo de paneles fotográficos

No obstante, resulta pertinente señalar que, en relación con el servicio de "Habilitación y adecuación de oficinas" ejecutado en el mantenimiento de la I.E. Nuestra Señora del Carmen, contratado mediante orden de servicio n.° 03710 de 13 de junio de 2024 **(Apéndice n.° 16)**, el proveedor A & D Dávila Servicios Generales S.A.C., mediante documento s/n de 26 de junio de 2024 **(Apéndice n.° 11)**, solicitó la conformidad y pago de dicha prestación, adjuntando igualmente un panel fotográfico como sustento de los trabajos ejecutados. Al respecto, se comparó ambos paneles fotográficos y se observaron coincidencias en las imágenes presentadas por ambos proveedores, conforme se detalla a continuación:

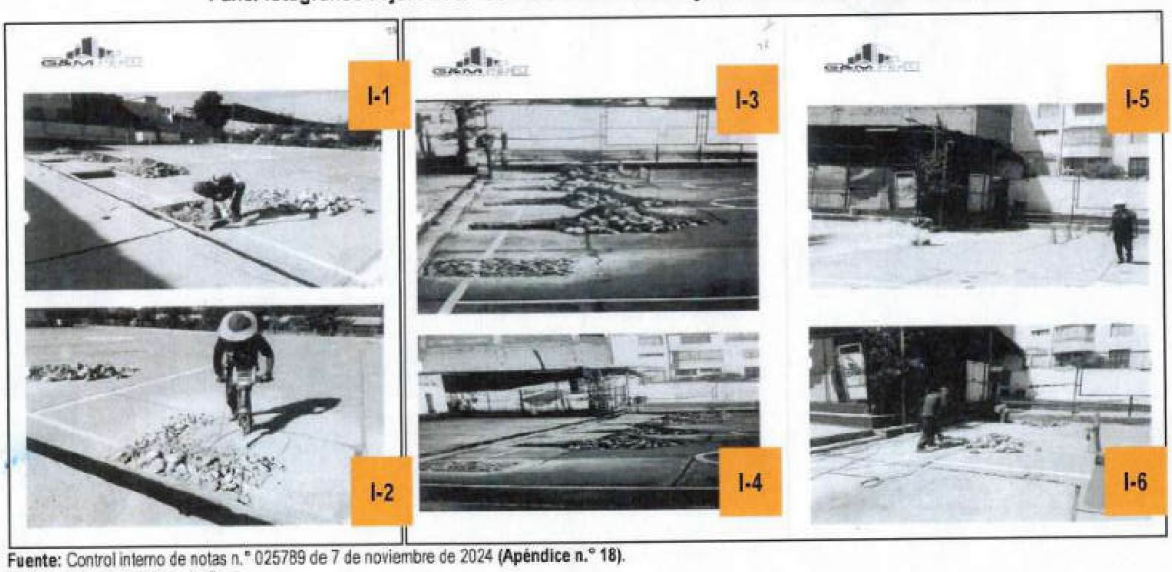
IMAGEN N° 60
Panel fotográfico adjunto del "Servicio de demolición y eliminación de materia excedente"

Adicionalmente, para sustentar la ejecución de las actividades descritas, el proveedor adjuntó un panel fotográfico que contiene las siguientes imágenes:

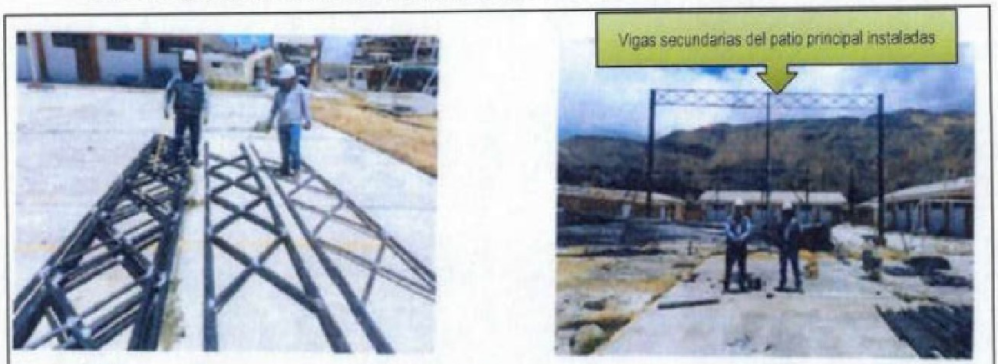
IMAGEN N° 65
Panel fotográfico de valorización de vigas secundarias – informe mensual de octubre de 2024

Figura 17. *02.05.04 VIGA DE TUBO DE ACERO 1 1/2" x 2.0MM H=0.8M VS-1*

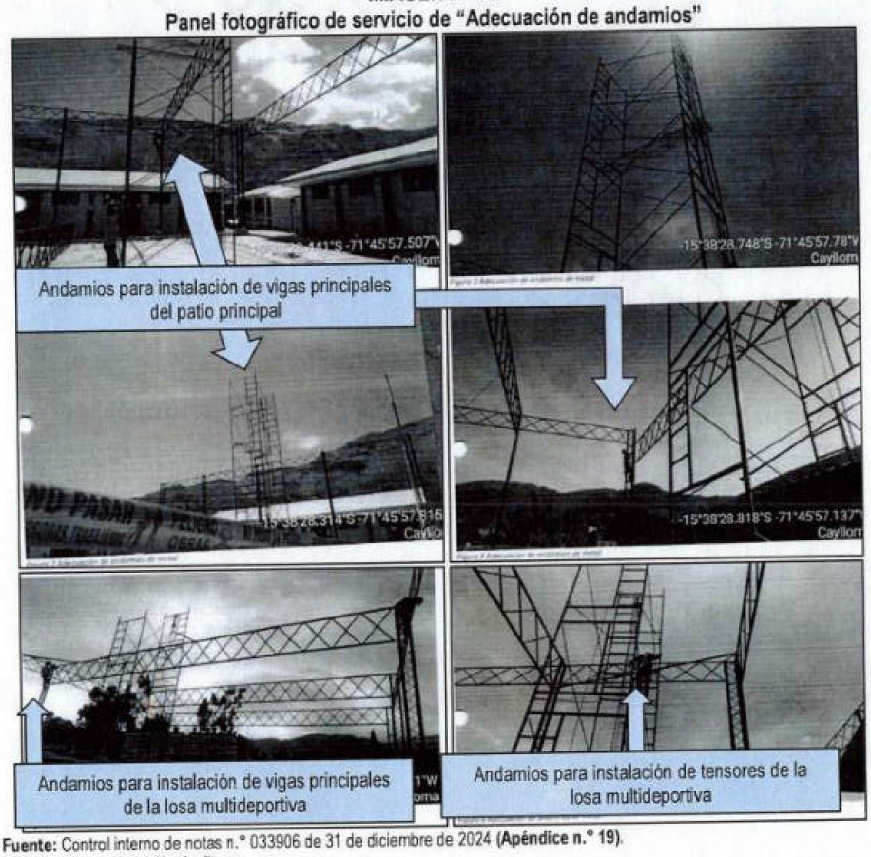
IMAGEN N° 69
Panel fotográfico de servicio de "Adecuación de andamios"

Respecto a la conformidad y pago del servicio, mediante el documento s/n de diciembre de 2024, recepcionado el 19 de diciembre de 2024 **(Apéndice n.° 19)** por la mesa de partes del AFNEMIP, el proveedor Isapra Construction & Supervision E.I.R.L. solicitó la conformidad del servicio y señaló haber ejecutado la prestación conforme a los términos de referencia, así como haber realizado la provisión de plataformas para trabajos en altura, las cuales habrían facilitado el montaje y desmontaje de estructuras metálicas. Asimismo, el proveedor presentó un panel fotográfico conformado por seis (6) imágenes que se muestra a continuación:

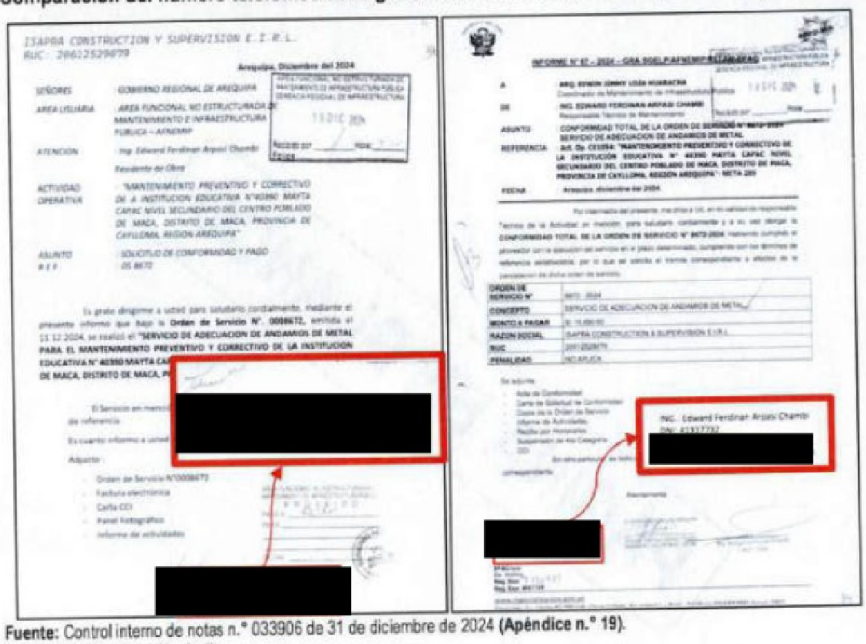
IMAGEN N° 70
Comparación del número telefónico consignado en la documentación del proveedor y del RETAM

Adicionalmente, es importante señalar que, de la revisión de la documentación presentada por el proveedor Isapra Construction & Supervision E.I.R.L. para sustentar la solicitud de conformidad y pago del servicio, se advirtió que en la parte inferior izquierda de los documentos el proveedor consignó como número de contacto el teléfono 949771562; y asimismo, se verificó que en el informe n.° 67-2024-GRA/SGELP/AFNEMIP/RETAM-EFAC **(Apéndice n.° 19)**, elaborado por el RETAM Edward Ferdinan Arpasi Chambi, se consignó en la parte inferior derecha los datos de identificación del referido servidor, incluyendo como número de celular el [redacted]. Al respecto, se evidenció la coincidencia del mismo número telefónico en la documentación presentada por el proveedor y en la documentación elaborada por el RETAM, como se muestra en la siguiente imagen:

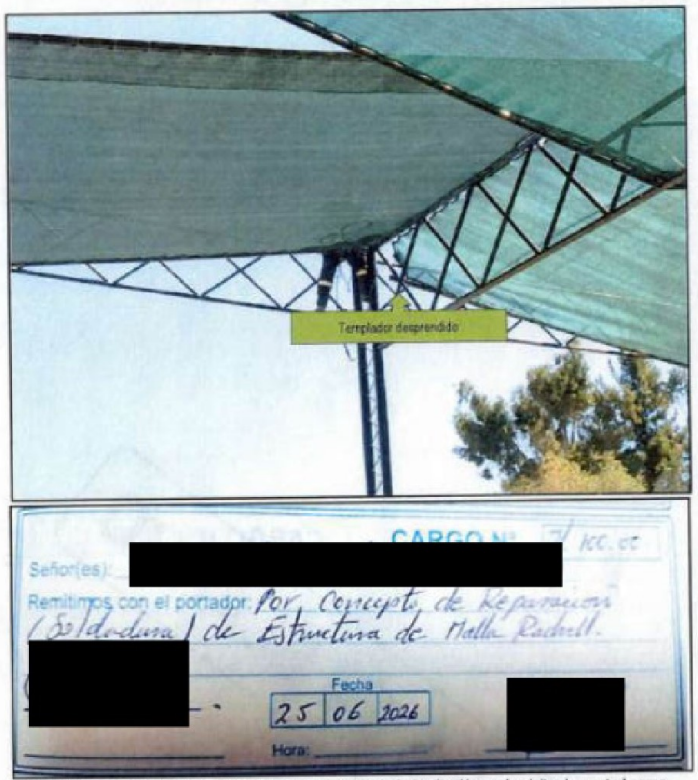
IMAGEN N° 75
Fotografía de reparación de templador desprendido

De las imágenes precedentes y del análisis de la especialista técnica en el informe técnico n.° 001-2026-OCI-GRA-CSPA de 10 de julio de 2026 **(Apéndice n.° 20)**, se advirtió que la estructura metálica de la losa multideportiva presenta deficiencias en la ejecución de las uniones soldadas entre los templadores (tensores) y las vigas principales; toda vez que:

- De la **IMAGEN N° 73** se observa que las deficiencias en relación a las uniones se presentan en diversas uniones distribuidas a lo largo de la cobertura metálica, conforme a lo consignado en el acta de visita, en la que se dejó constancia de que la mayoría de los templadores (tensores) no presentaban el cordón de soldadura completo en su unión con las vigas principales.
