INFORME DE AUDITORÍA N° 005-2026-2-5338-AC

AUDITORÍA DE CUMPLIMIENTO
GOBIERNO REGIONAL DE HUANCAVELICA

"CONTRATACIONES DE BIENES Y SERVICIOS PARA EL ACCESO DE LA POBLACIÓN RURAL A LOS SERVICIOS DE AGUA Y SANEAMIENTO, DE LA DIRECCIÓN REGIONAL DE VIVIENDA, CONSTRUCCIÓN Y SANEAMIENTO DE HUANCAVELICA, PERÍODO 2023"

PERÍODO: 01 DE ENERO DE 2023 AL 31 DE DICIEMBRE DE 2023

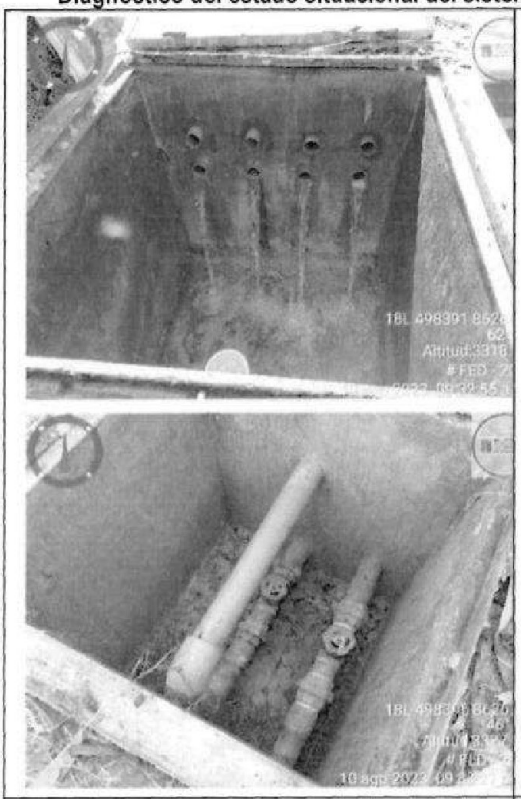
Imagen n.° 20: Se observa el estado situacional de la captación.

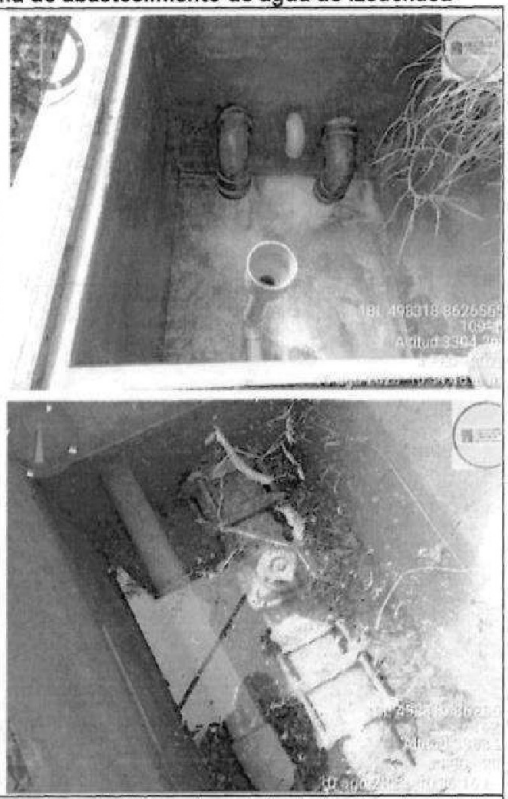
Imagen n.° 21: Se observa el estado situacional de la cámara de reunión

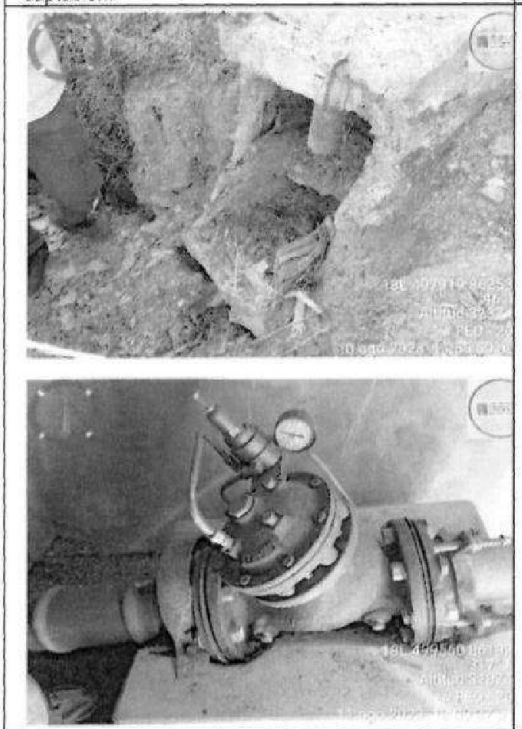
Imagen n.° 22: Se observa el estado situacional de la línea de conducción.

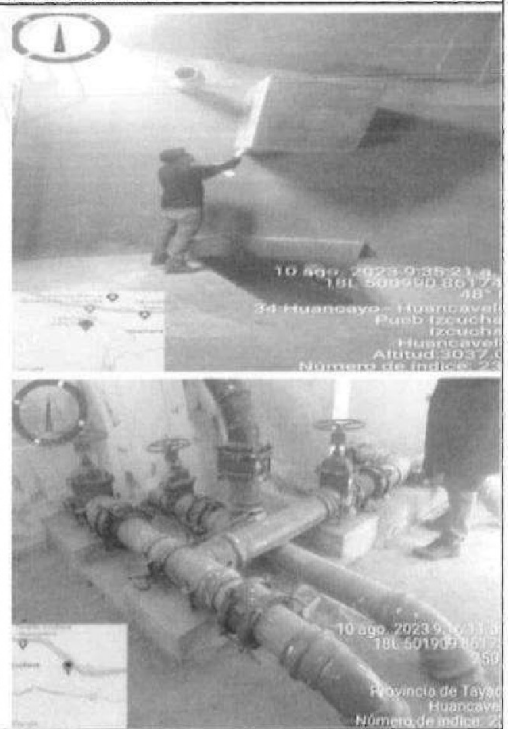
Imagen n.° 23: Se observa el estado situacional del reservorio.

En el periodo comprendido de enero 2023 a la fecha, el reservorio de 120 m3, no se utiliza, puesto que, en el 2023, presentaba deterioro tanto al interior y exterior del reservorio y el cuarto de válvulas. Así mismo por la baja presión que presentaba en ese entonces el agua proveniente de la captación de Lausa.
  En el periodo 2024-2025, una vez ejecutada y culminada el "PLAN DE CONTINGENCIA PARA EL ABASTECIMEINTO DE AGUA POTABLE EN LA CAPITAL DE IZCUCHACA" el reservorio de 120 m3 de volumen no se utiliza (se encuentra en abandono), debido al poco volumen de agua que llega al distrito de Izcuchaca por la línea de conducción desde la captación Lausa."

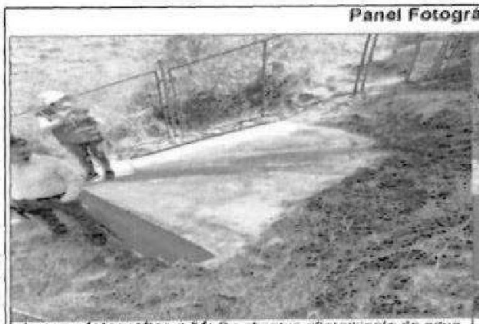
Panel Fotográfico n.° 2

Imagen fotográfica n.°4: Se observa afloramiento de agua en el sello de protección del aforo de agua. De la captación n.° 2.

Imagen fotográfica n.°5: Se observa afloramiento de agua en el sello de protección del aforo de agua. De la captación n.° 3.

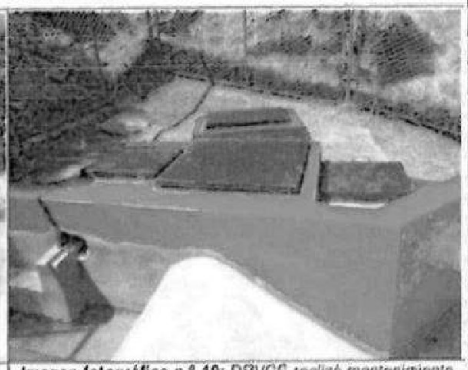
Imagen fotográfica n.° 9: En la captación n.° 4, se observa el tipo de captación de agua superficial, el cual no está operativo.

Imagen fotográfica n.° 10: DRVCS realizó mantenimiento de la captación n.° 4, como: cambio de seguros, engrase y pintado de las tapas metálicas y cerco de protección.

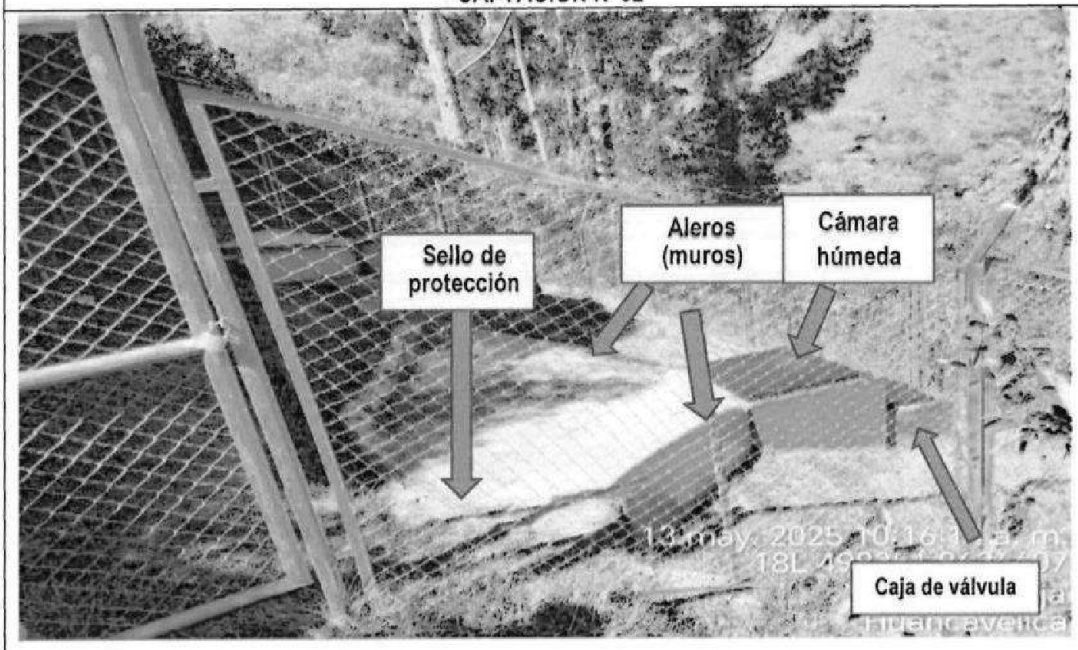
CAPTACIÓN N°02

Imagen n.° 40: Se muestra que la estructura de captación, cámara húmeda y tapas metálicas, caja de válvulas y tapas metálicas y el cerco de protección se encuentran intervenidas a nivel de pintado.

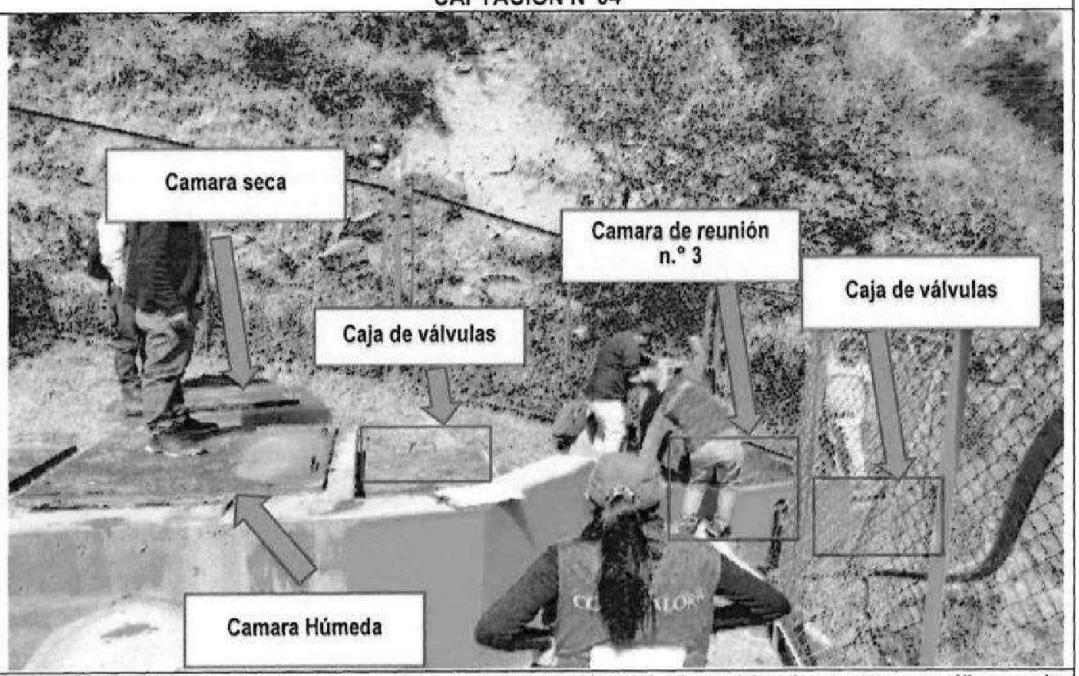
CAPTACIÓN N°04

Imagen n.° 42: Se observa el pintado de la estructura de la captación n.° 4, cámara húmeda y sus tapas metálicas y caja de válvulas con sus tapas metálicas.

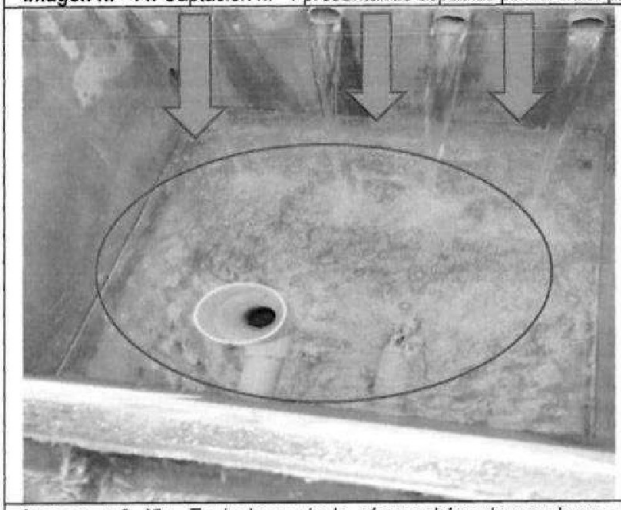
Imagen n.° 45: En la base de la cámara húmeda se observa material limo sedimentado.

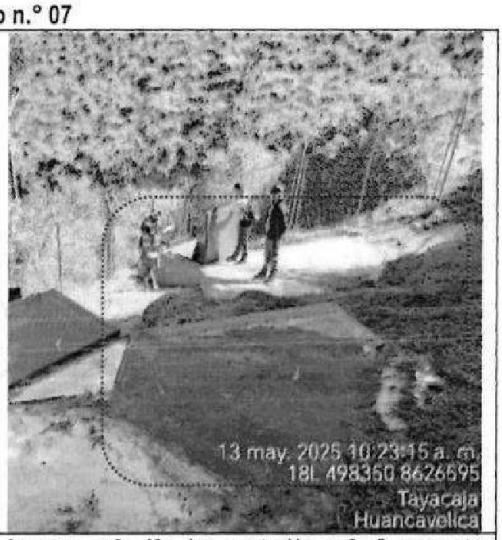
Imagen n.° 49: La captación n.° 3 presenta discurrimiento de agua en sus alrededores y sobre la propia estructura, lo que ha generado espacios pantanosos como consecuencia del afloramiento de agua en la zona de captación.

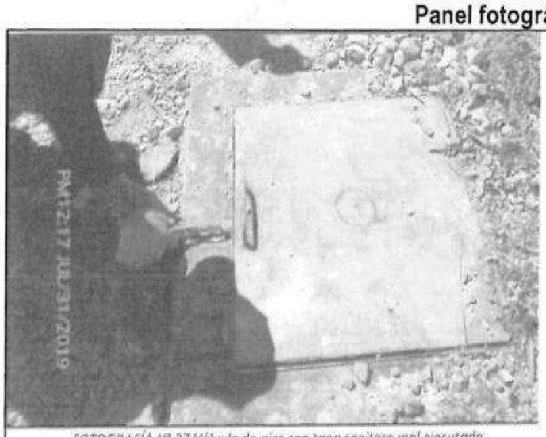
FOTOGRAFÍA N° 37 Válvula de aire con tapa sanitara mal ejecutado.

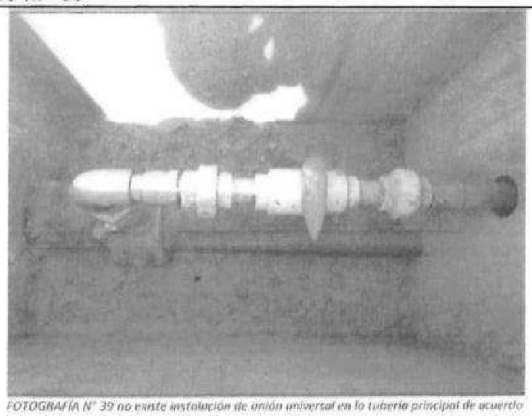
FOTOGRAFÍA N° 39 no existe instalación de unión universal en la tubería principal de acuerdo expediente técnico

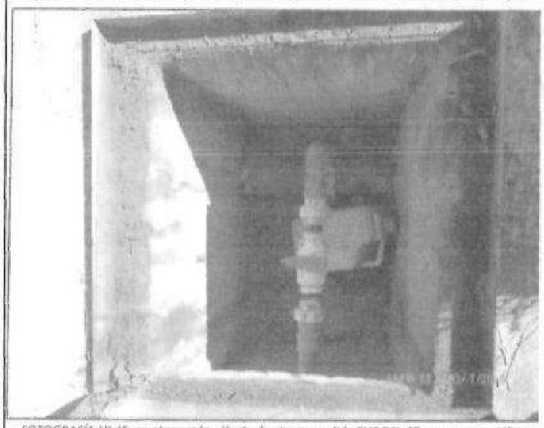
FOTOGRAFÍA N° 45, se observa la válvula de aire con salida PVC DN=60 mm, tapa metálica corroído, falta hermeticidad.

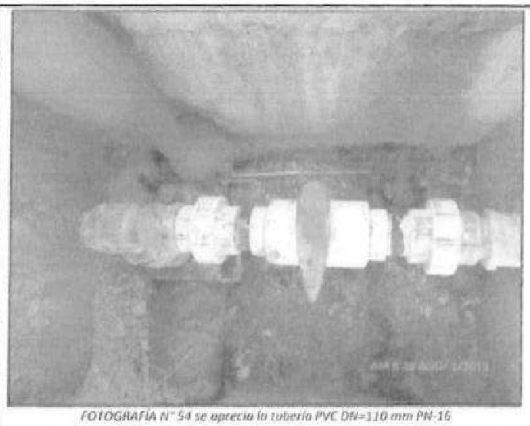
FOTOGRAFÍA N° 52, se aprecia la válvula de aire con su respectivo dado de concreto sin zimboquillado, tapa metálica sanitaria mal ejecutada.

FOTOGRAFÍA N° 54 se aprecia la tubería PVC DN=110 mm PN-16

Imagen n.os 59 y 60. Cámara de aire ubicado en la progresiva 0+728,33 de la línea de conducción con dimensiones de la parte superficial de la estructura de concreto de 0,75 x 0, 75 x 0,57 m y una tapa metálica de 0,53 m x 0,53 m, así como en su interior se muestra válvula de aire manual.

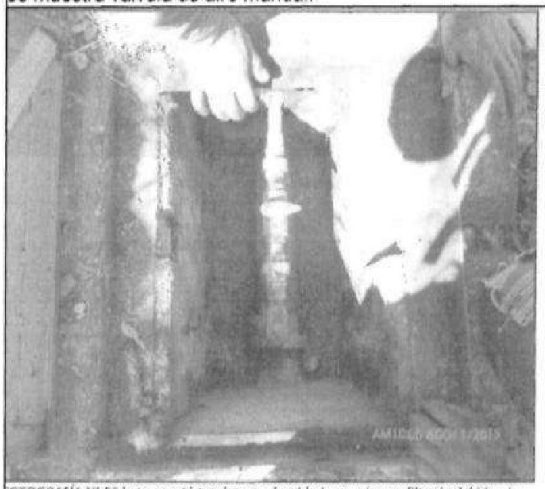
OTOGRAFÍA N° 83 la tapa está totalmente desoldada por el agua filtrado debido a la mala instalación de la tapa sanitaria, no sacaron el encofrado de la cámara.

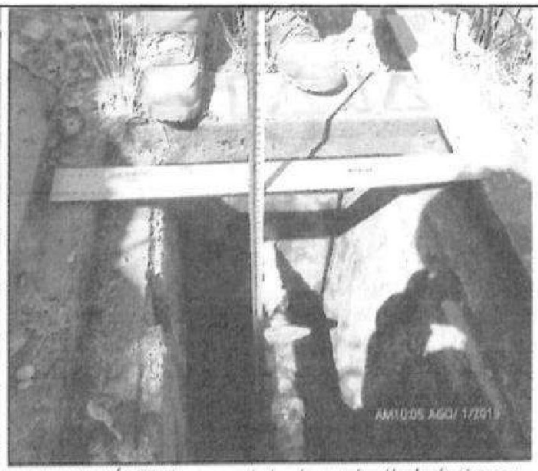
FOTOGRAFÍA N° 81, se aprecia la cámara de válvula de aire con una profundidad a la clave de la tubería de 0.57m

Imagen n.os 63 y 64. Cámara de aire ubicado en la progresiva 2+243,46 de la línea de conducción con dimensiones de la parte superficial de la estructura de concreto fue de 0,75 x 0, 75 x 0,78 m y una tapa metálica de 0,53m x0,53 m, así como en su interior se muestra válvula de aire manual.

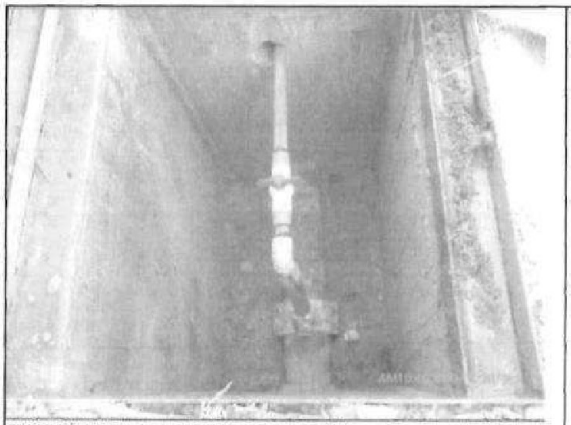
FOTOGRAFÍA N° 96, tubería TOM°PVC-O 500 PN16 Ø110mm, no existe unión universal en la tubería principal.

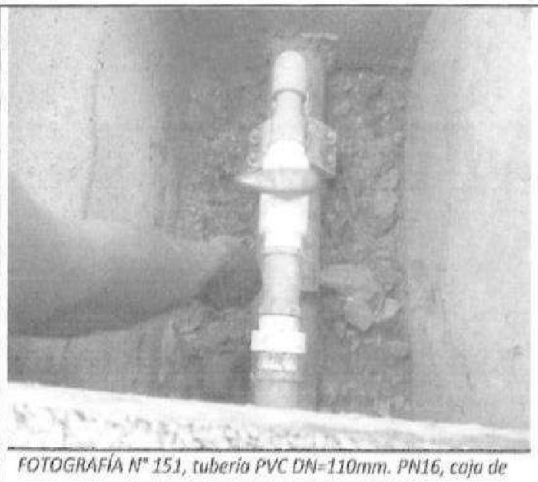
FOTOGRAFÍA N° 151, tubería PVC DN=110mm. PN16, caja de concreto sin un acabado final en la base.

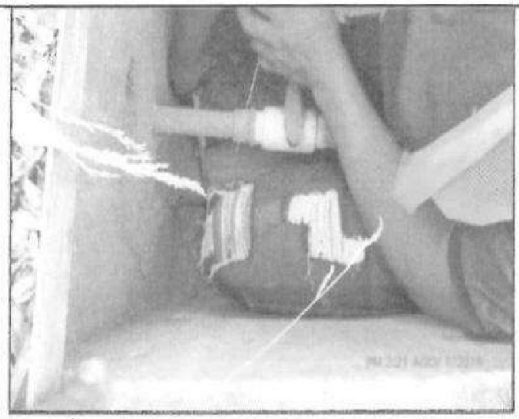
FOTOGRAFÍA N° 195, aprecia la caja para la válvula de aire debajo del nivel de la superficie, con sedimentos al interior, tapa metálica corroída.

FOTOGRAFÍA N° 194, se aprecia la tubería PVC DN=110mm PN16, medida con el vernier

Imagen n.°s 69 y 70. Cámara de aire ubicado en la progresiva 6+585,29 de la línea de conducción con dimensiones de la parte superficial de la estructura de concreto de 0,75 x 0, 75 x 0,85 m y una tapa metálica de 0,53 m x 0,53 m, así como en su interior se muestra válvula de aire manual.

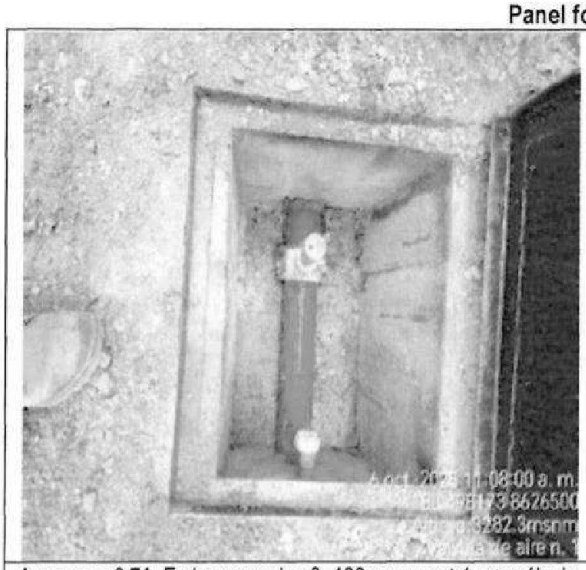
Panel fotográfico n.° 09

Imagen n.° 71: En la progresiva 0+166 se encontró una válvula de aire automática, la cual se encuentra en funcionamiento.

Imagen n.°72: En la progresiva 0+402 se encontró una válvula de aire automática, la cual se encuentra en funcionamiento.

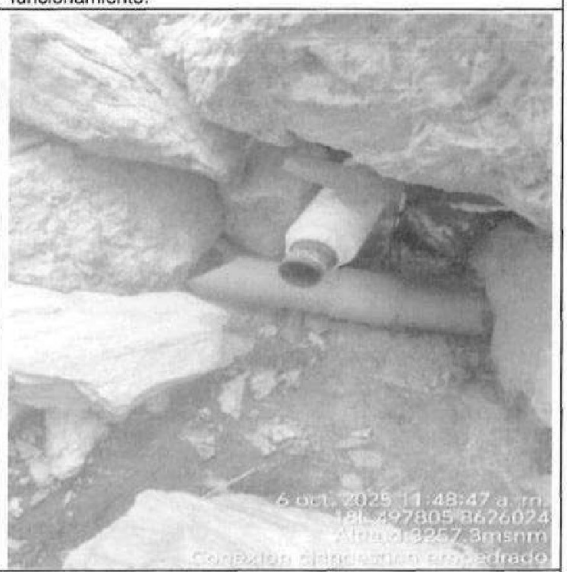
Imagen n.° 74: En la progresiva 1+022, se encontró **válvula de aire manual** sin caja de concreto ni tapa metálica, la cual se encuentra en funcionamiento.

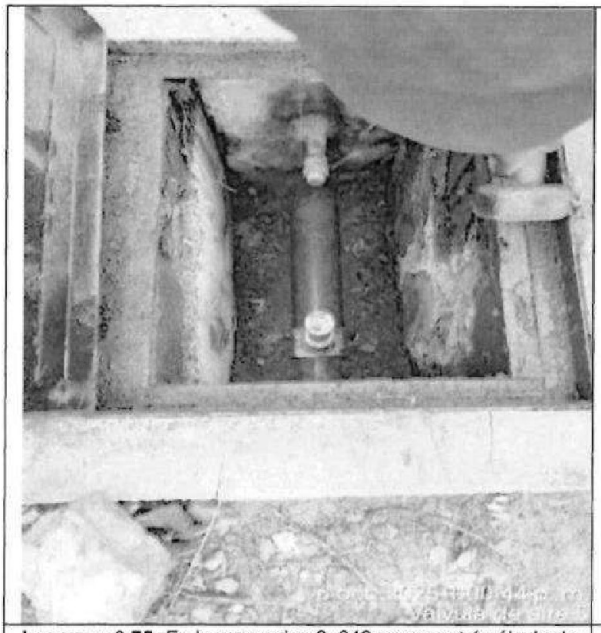
Imagen n.° 75: En la progresiva 2+042 se encontró válvula de aire automática, la cual se encuentra en funcionamiento.

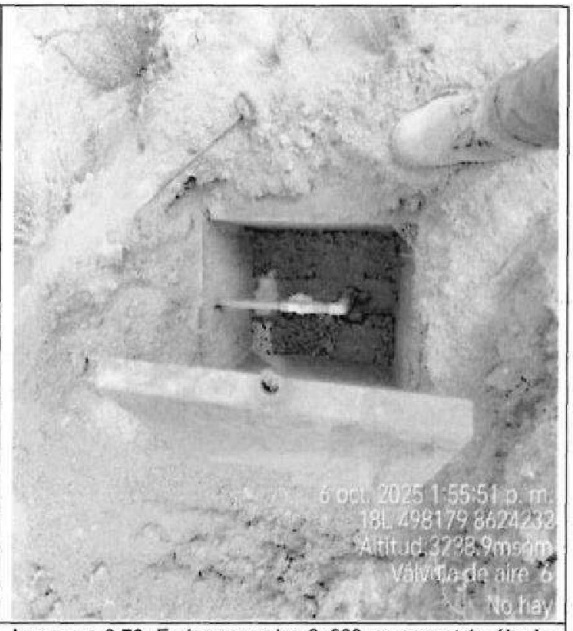
Imagen n.° 76: En la progresiva 2+909, se encontró **válvula de aire manual**, la caja de concreto no se encuentra pintada, asimismo se encuentra en funcionamiento.

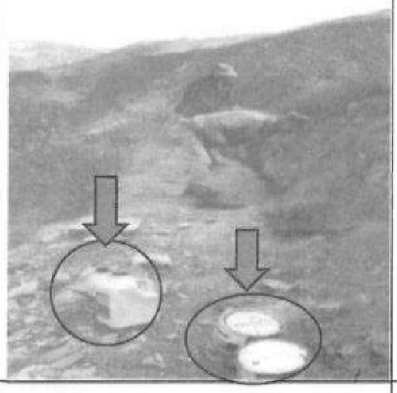
**Imagen n.°81:** En la fotografía se observa trabajos de excavación en línea de conducción; así como presencia de envases de thinner y pintura, más no se observa la colocación de lecho de grava en la cámara de aire.

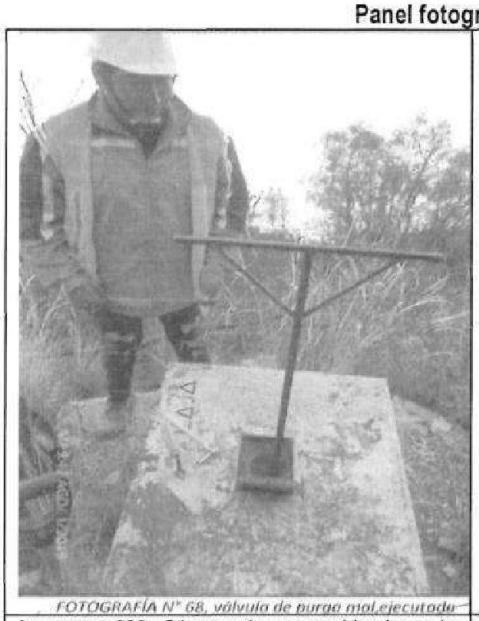
Imagen n.°88: Cámara de purga ubicado en la progresiva 1+933,54 de la línea de conducción.

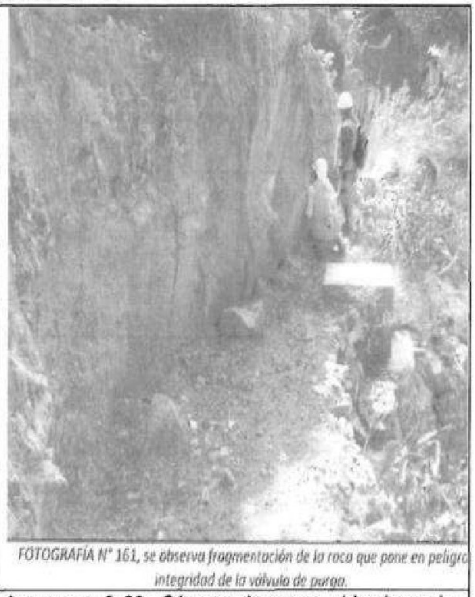
Imagen n.° 89: Cámara de purga ubicado en la progresiva 6+056,12 de la línea de conducción.

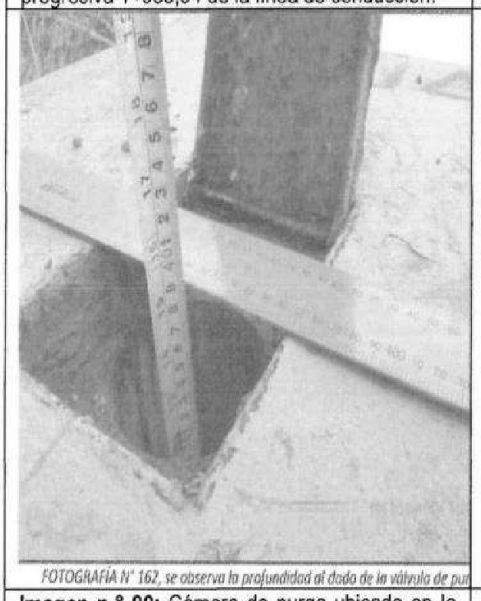
Imagen n.° 90: Cámara de purga ubicado en la progresiva 6+056,12 de la línea de conducción.

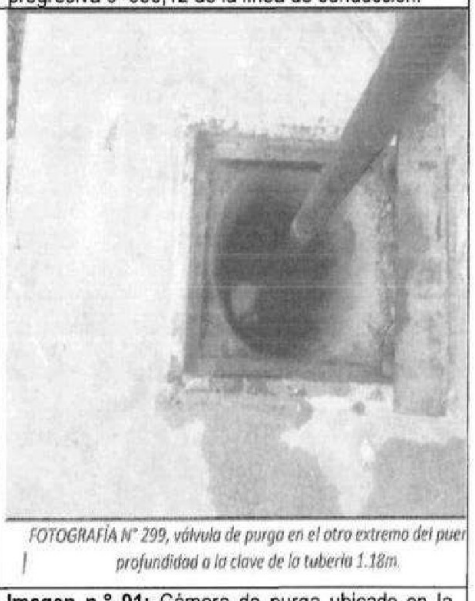
Imagen n.° 91: Cámara de purga ubicado en la progresiva 10+426,83 de la línea de conducción.

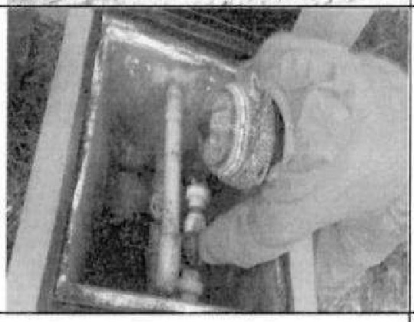
**Imagen n.° 95:** La fotografía no corresponde a la cámara de purga, sino una caja de válvulas (cámara seca) de una captación, por lo que, no se evidencia el lecho de grava de la cámara de purga.

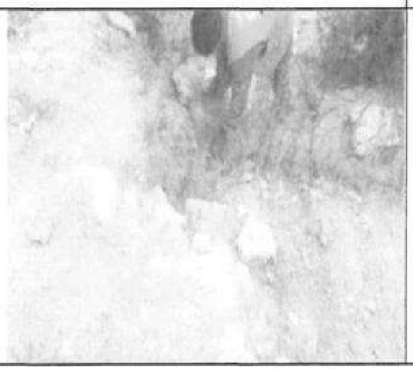
**Imagen n.° 97:** En la imagen se observa trabajos de excavación, más no la ejecución de trabajos de concreto armado en la cámara de purga.

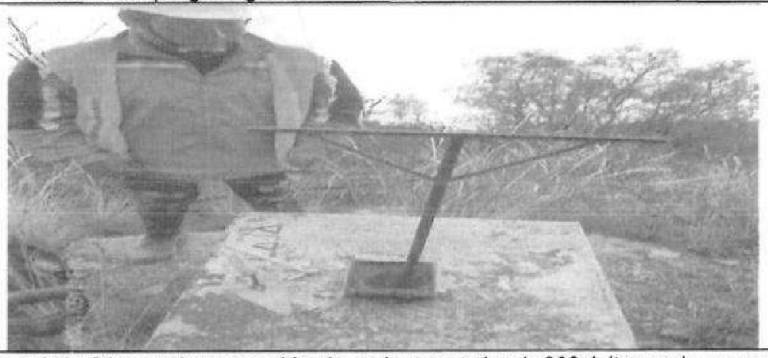
Imagen n.° 102: Cámara de purga ubicada en la progresiva 1+933.4 (tomando como punto de inicio la captación n.° 1), se visualiza que se encontró pintado de color verde, además que la tapa metálica es de 25 x15 cm establecido en el Informe Pericial.

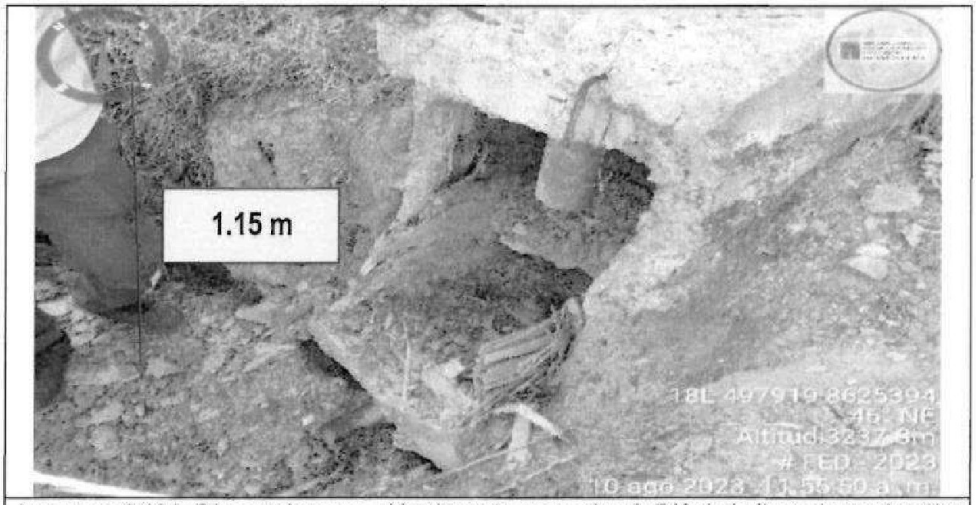
Imagen n.° 104: Cámara de purga ubicada en la progresiva 1+740 de la línea de conducción (tomando como punto de inicio la cámara de reunión n.° 3), para su intervención establecido en el diagnóstico del informe técnico del servicio.

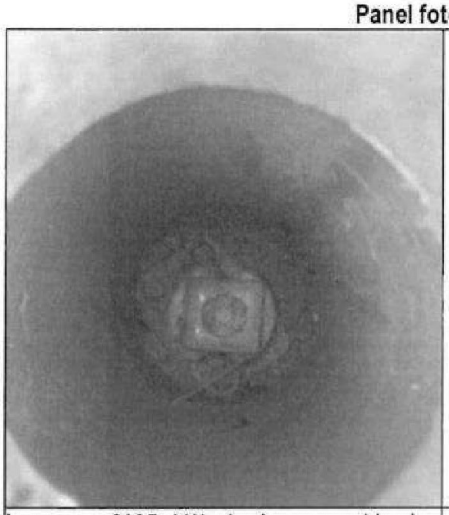
Imagen n.°105: Válvula de purga ubicada en la progresiva 1+740 de la línea de conducción.

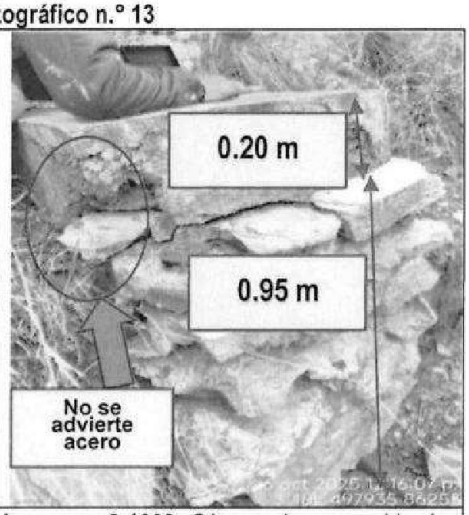
Imagen n.° 1063: Cámara de purga ubicado en la progresiva 1+740 de la línea de conducción, en la cual se observa el asentado de piedras.

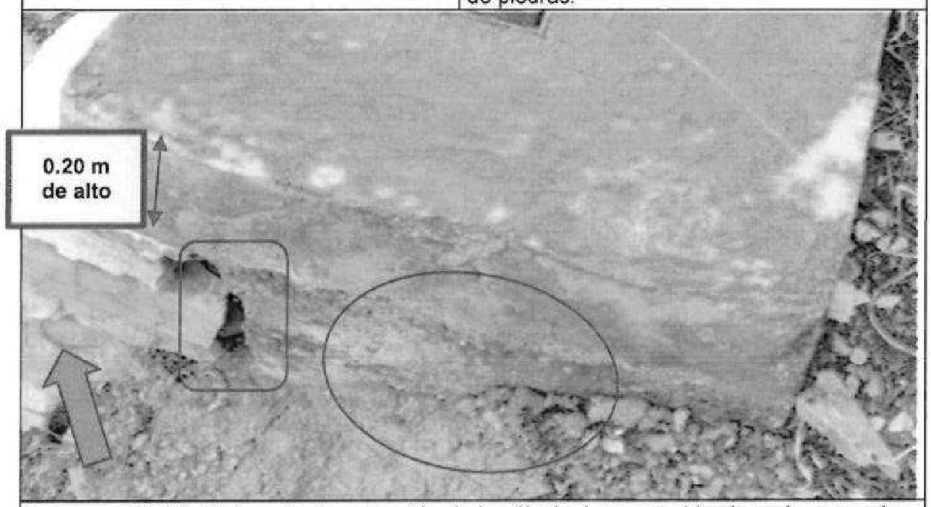
Imagen n.° 107: En la caja de protección de la válvula de purga ubicada en la progresiva 1+740, se observa que el concreto no es nuevo, además se evidencia pintura verde la cual se encontraba antes de su intervención; asimismo, se observa aberturas y vacíos entre el concreto y los trabajos de asentado de piedras.

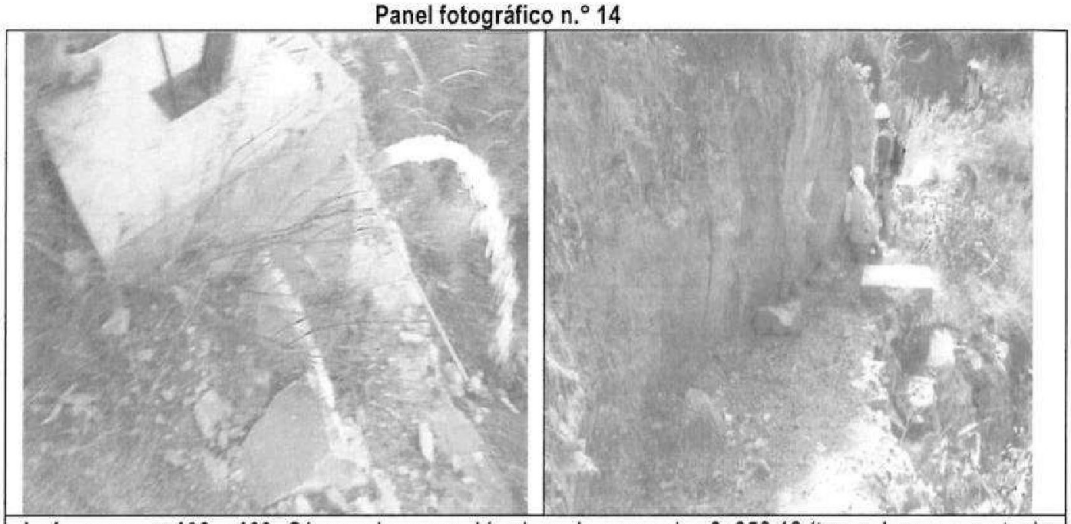
Imágenes n.os 108 y 109: Cámara de purga ubicado en la progresiva 6+056.12 (tomando como punto de inicio, la captación n.° 1), la cual no muestra pintado.

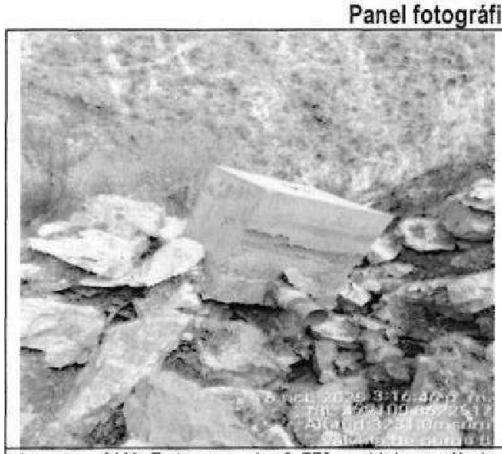
Imagen n.°110: En la progresiva 5+778 se ubicó una válvula de purga que se encuentra anulada, la cual según referencia del ATM del Municipio Distrital ya se encontraba en dicho estado desde mayo de 2023.

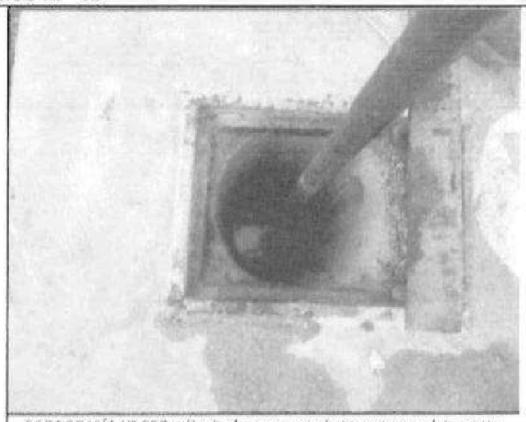
Panel fotográfico n.° 16

FOTOGRAFÍA N° 300, realizando las pruebas de funcionamiento de la válvula.

FOTOGRAFÍA N° 299, válvula de purga en el otro extremo del puente, profundidad a la clave de la tubería 1.18m.

Imágenes n.os 112 y 113: Cámara de purga ubicado en la progresiva 10+426.83 (tomando como punto de inicio, la captación n.° 1), la cual no muestra pintado.

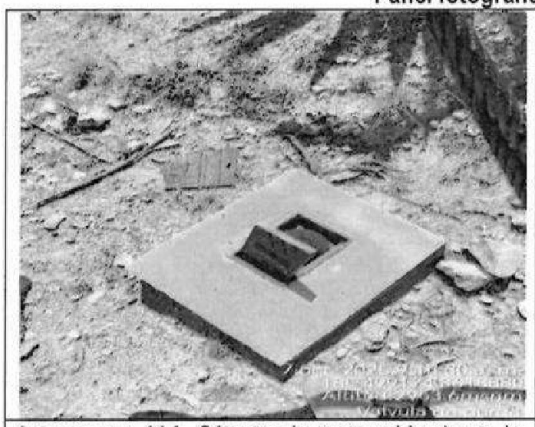
Panel fotográfico n.° 17

Al respecto, durante la inspección física realizada los días 06, 07 y 09 de octubre de 2025 **(Apéndice n.° 144)**, la Comisión de auditoría encontró una caja de protección de válvula de purga de 45cm de ancho y 53 cm de largo y una tapa metálica de 15 cm de ancho y 20 cm de largo, asimismo, se observó que la válvula de purga no se encuentra operativa, conforme se muestra a continuación:

Imagen n.° 114: Cámara de purga ubicada en la progresiva 10+144 (tomando como punto de inicio, la cámara de reunión n.°3)

Imagen n.°115. Se observa la salida de la tubería correspondiente a la válvula de purga, la cual no se encuentra en funcionamiento, debido a que la válvula no está operativa.

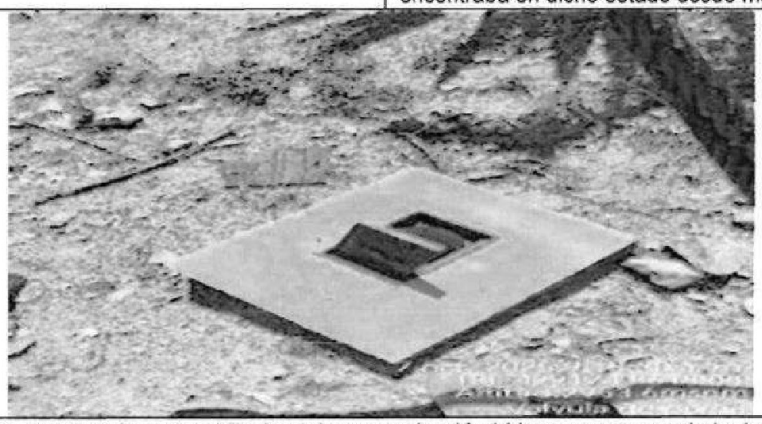
Imagen n.° 122. Cámara de purga ubicada en la progresiva 10+144, no cuenta con dado de protección en salida de tubería de limpia y rebose.

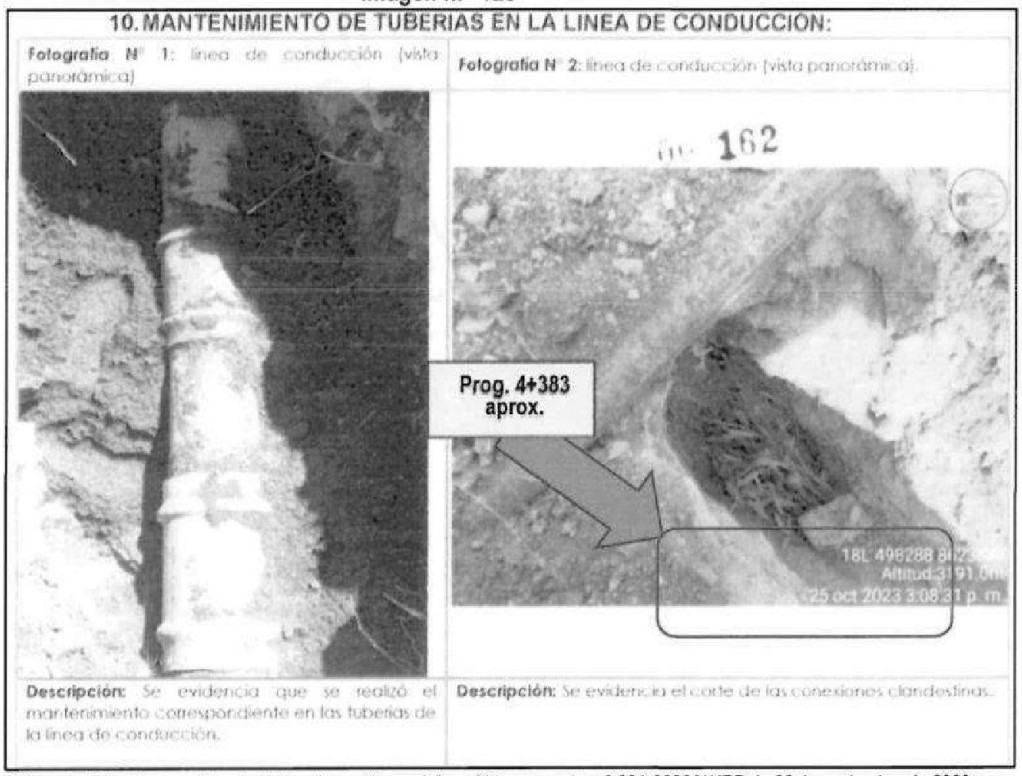
Imagen n.° 125

Sin embargo, el citado Supervisor del Servicio, en la actividad C. de su informe técnico **(Apéndice n.°126)** presenta vistas fotográficas del corte de una (1) conexión clandestina ubicado en la prog. 4+383 aprox., la cual incluso no se encontraba dentro del tramo señalado en su Plan de seguimiento (señaló que, desde la progresiva km 10+020 hasta el progresiva km 12+420 de la línea de conducción, había conexiones clandestinas), conforme se muestra a continuación:

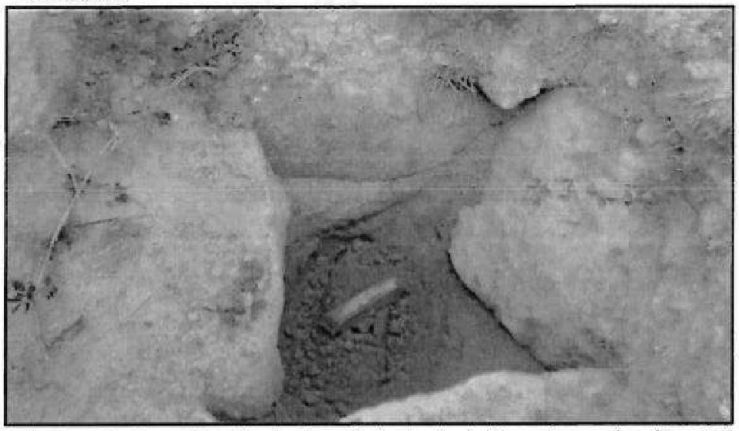
Imagen 2: Conexión clandestina derivada de la línea de conducción, derivado para puntos de riego.[131]

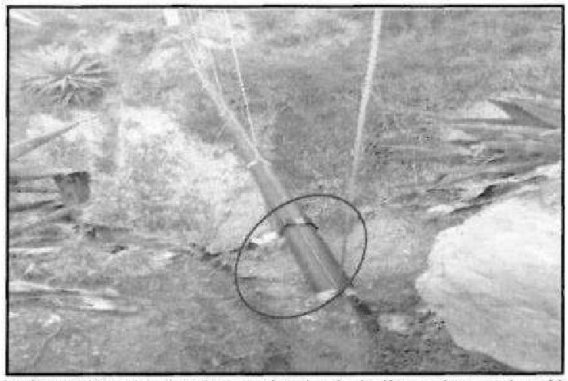
Imagen 3: Conexión clandestina derivada de la línea de conducción, derivado para puntos de riego.[132]

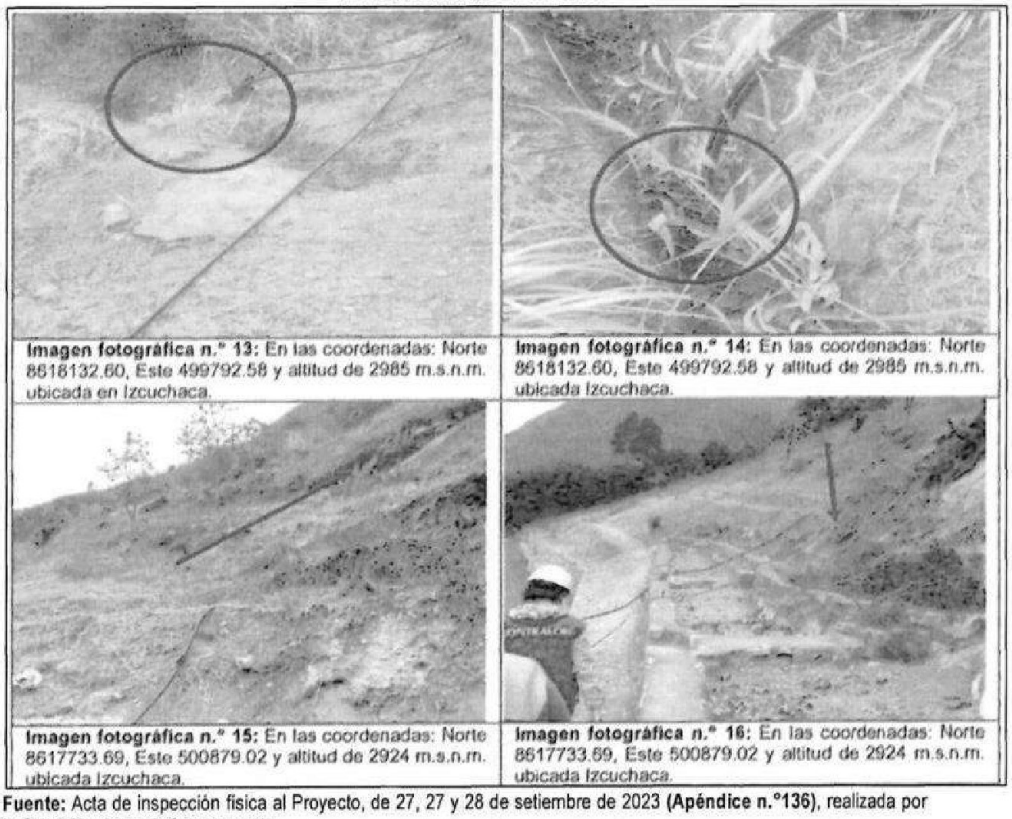
Imagen n.° 126
Conexiones clandestinas evidenciadas en la inspección física realizada los días 26, 27 y 28 de setiembre de 2023.

Imagen fotográfica n.° 13: En las coordenadas: Norte 8618132.60, Este 499792.58 y altitud de 2985 m.s.n.m. ubicada en Izcuchaca.

Imagen fotográfica n.° 14: En las coordenadas: Norte 8618132.60, Este 499792.58 y altitud de 2985 m.s.n.m. ubicada Izcuchaca.

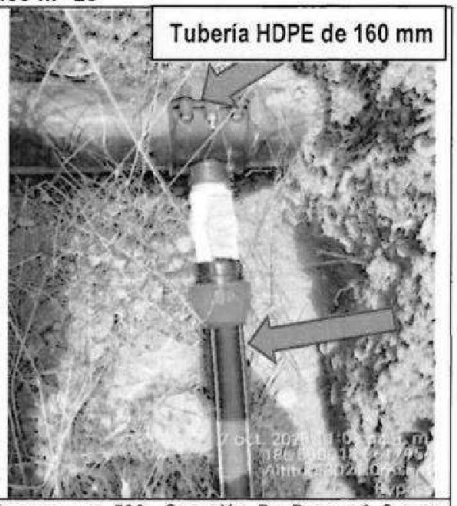
Panel fotográfico n.° 20

Imagen n.° 129: Conexión By Pass n.° 1 que conecta con la línea de conducción, ubicada en la progresiva 11+225 (anexo Tenería) con coordenadas UTM: E: 499453 y N: 8618218; la cual según refiere el responsable de ATM de la Municipalidad Distrital de Izcuchaca se encuentra en funcionamiento desde hace aproximadamente seis años (desde el año 2019).

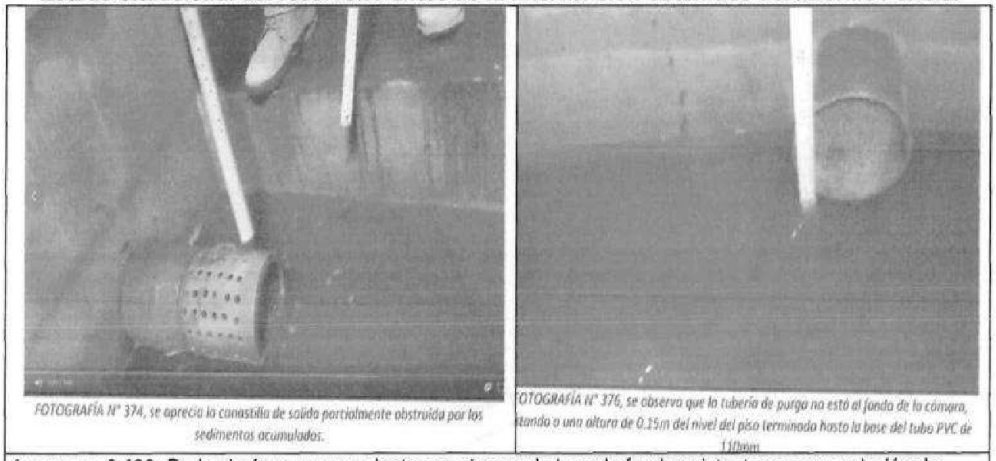
FOTOGRAFÍA N° 374, se aprecia la canastilla de salida parcialmente obstruida por los sedimentos acumulados.

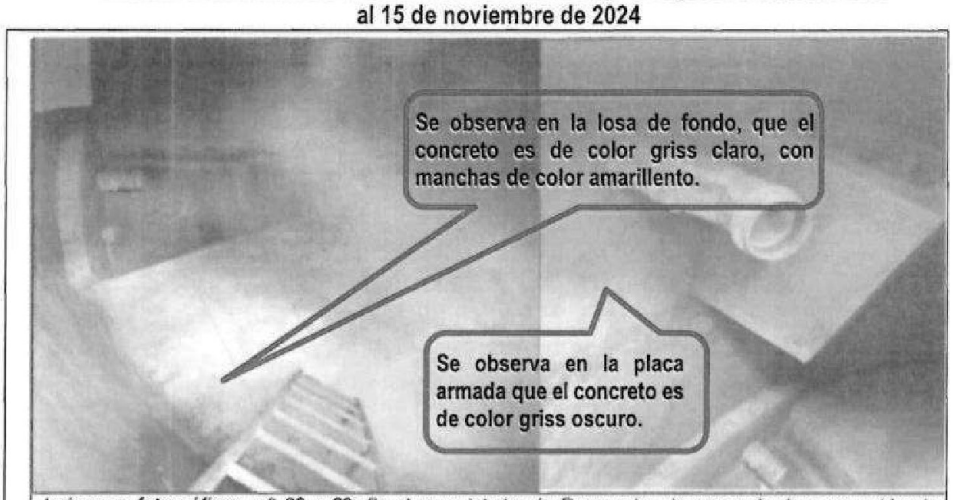
Imágenes fotográficas n.° 28 y 29: Se observa interior de Reservorio, sin presencia de agua, evidenciar inoperatividad.

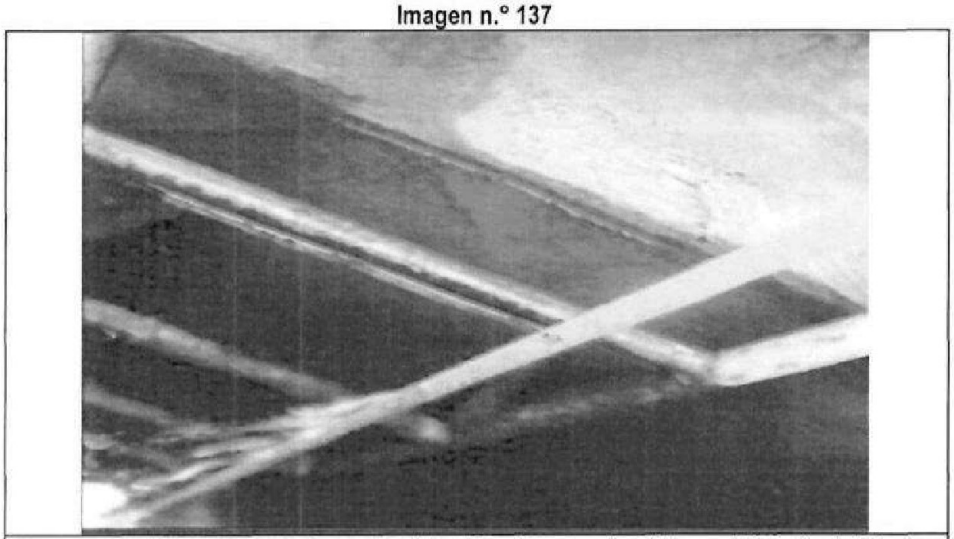
Imagen n.° 137

Además, en las conclusiones del estado situacional del reservorio, el perito señaló: *"(...) Escalera tipo gato interno se encuentra corroída (...)".*

Imagen n.° 137: Se muestra la escalera interior existente, advertido en el Expediente Técnico de Saldo de Obra del Proyecto.

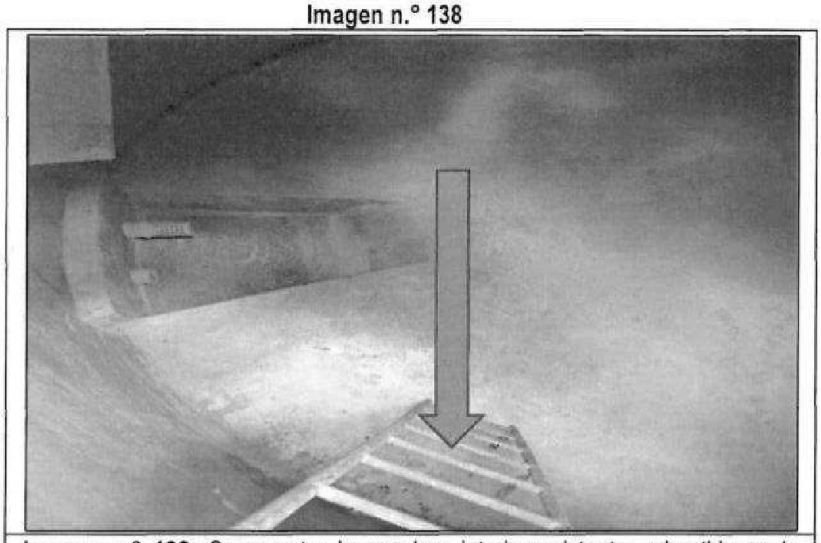
Imagen n.° 138

Posteriormente, en la inspección física realizada los días 13 al 15 de noviembre de 2024 **(Apéndice n.°140)** por la comisión de control concurrente, conforme consta en el acta de Inspección, también se evidenció la existencia de la escalera metálica móvil en estado de oxidación, en el interior del reservorio, conforme se muestra a continuación:

Imagen n.° 138: Se muestra la escalera interior existente, advertido en la inspección física realizada por la Comisión de control concurrente, del 13 al 15 de noviembre de 2024.

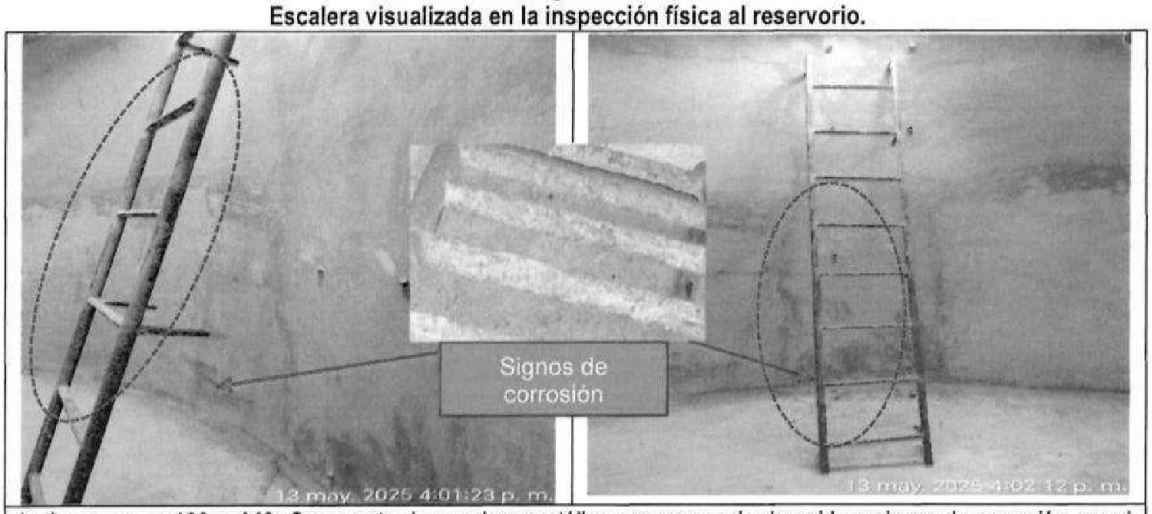
Imágenes n.os 139 y 140: Se muestra la escalera metálica con presencia de oxido y signos de corrosión, en el interior del reservorio; asimismo, esta se encuentra suelta (sin anclajes).

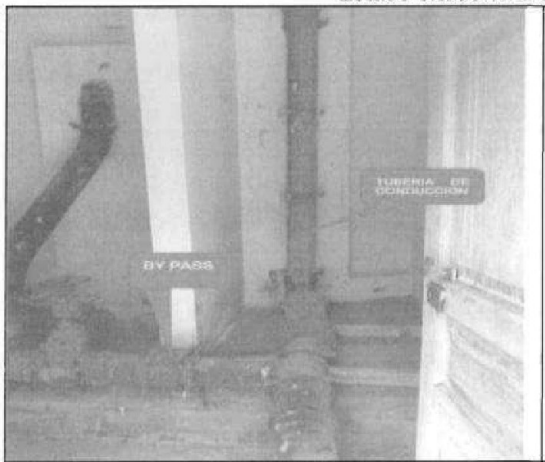
Imagen n.° 141: Caseta de válvulas de reservorio.

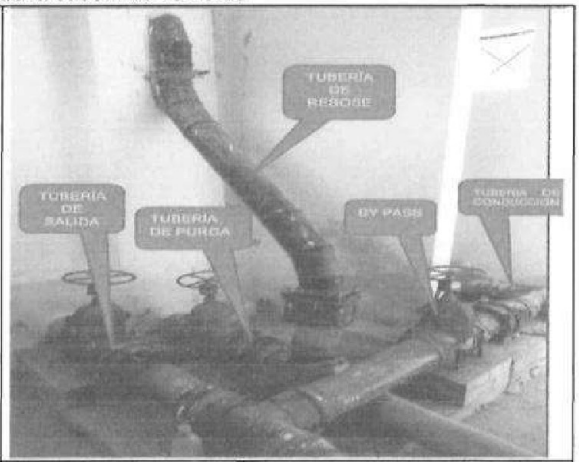
Imagen n.° 142: Accesorios de la caseta de válvulas del reservorio.

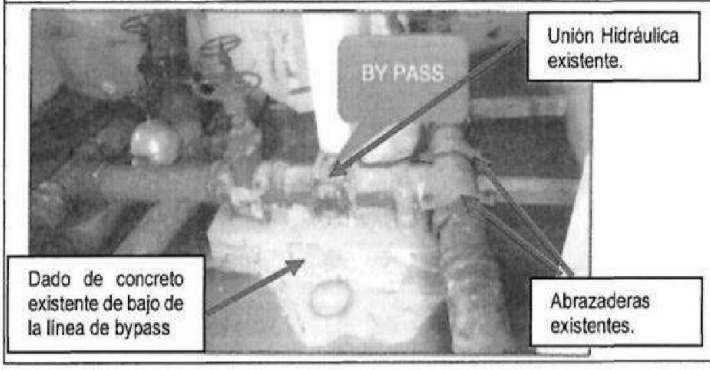
Panel fotográfico n.° 23
Estado situacional en la caseta de válvulas

Comentario de la comisión auditora
	**Imagen n.° 143:** En la imagen se observa el estado situacional en el año 2022, de la cámara de válvulas, accesorio de la línea de conducción y sistema by pass.

**Imagen n.° 144:** En la imagen se observa el estado situacional en el año 2022, de la cámara de válvulas, donde se puede observar los accesorios en la línea de Bypass y línea de conducción.

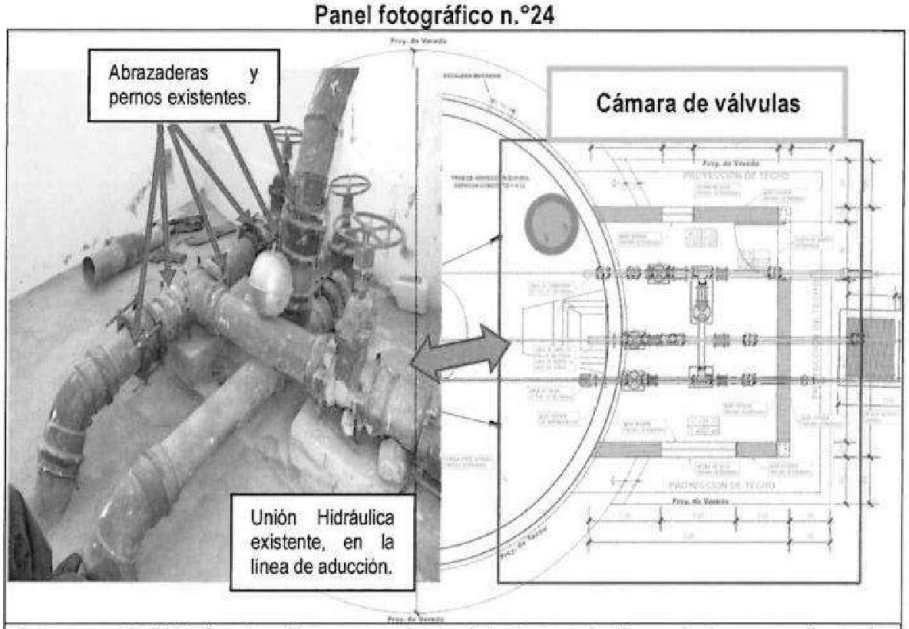
Panel fotográfico n.°24

Imagen n.° 146: Se visualiza accesorios existentes en la línea de by pass, línea de aducción, y línea de limpieza y rebose de HDPE de diámetro 160 mm y tubería de línea de limpieza.

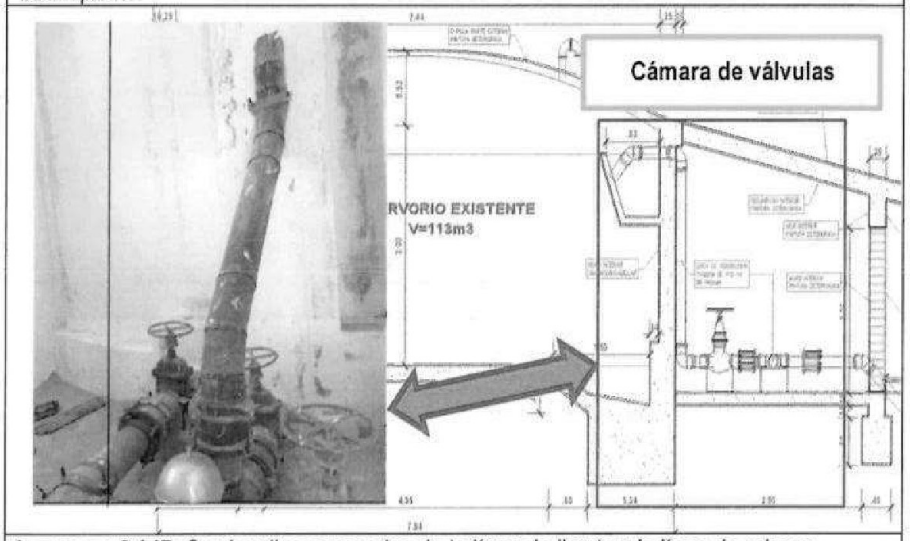
Imagen n.° 147: Se visualiza accesorios de la línea de limpia y la línea de rebose.
