INFORME DE AUDITORÍA N° 005-2026-2-5338-AC

AUDITORÍA DE CUMPLIMIENTO
GOBIERNO REGIONAL DE HUANCAVELICA

"CONTRATACIONES DE BIENES Y SERVICIOS PARA EL ACCESO DE LA POBLACIÓN RURAL A LOS SERVICIOS DE AGUA Y SANEAMIENTO, DE LA DIRECCIÓN REGIONAL DE VIVIENDA, CONSTRUCCIÓN Y SANEAMIENTO DE HUANCAVELICA, PERÍODO 2023"

PERÍODO: 01 DE ENERO DE 2023 AL 31 DE DICIEMBRE DE 2023

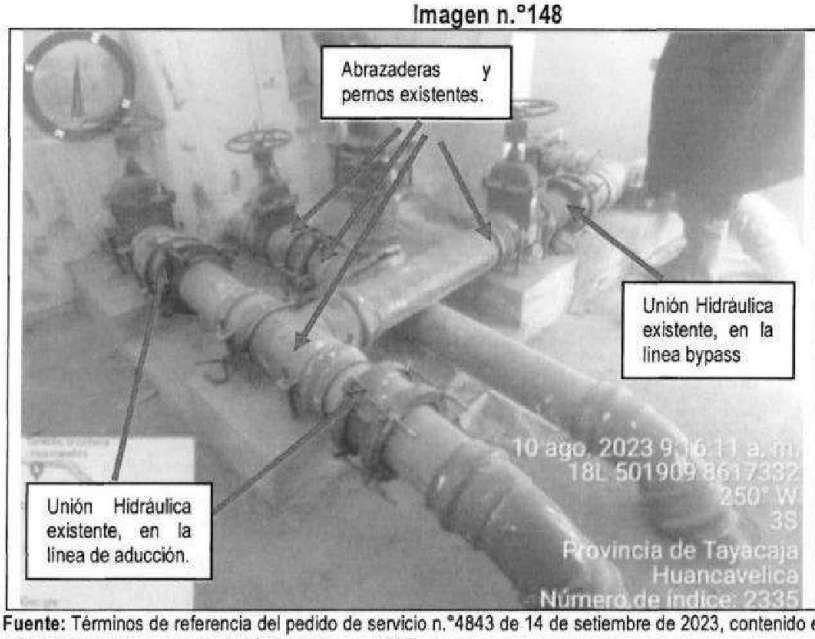
Comentario de la comisión auditora
Imagen n.° 148: De la imagen del 10 de agosto de 2023 de los términos de referencia, antes de la ejecución del presente servicio, se observa la existencia de las uniones hidráulicas en la línea de limpia y rebose, línea de bypass y de las abrazaderas en los diferentes accesorios.

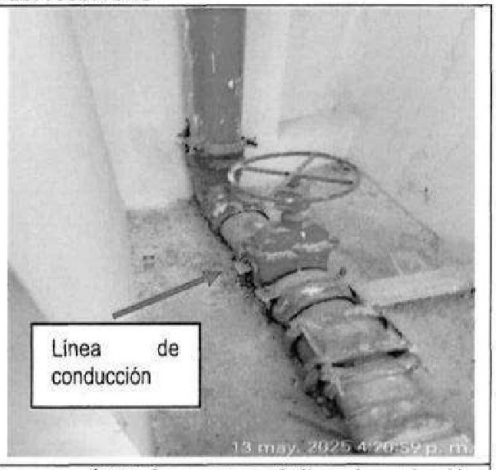
Imagen n.° 750: Se muestra en la línea de conducción accesorios (válvulas, uniones, abrazaderas y pernos) no intervenidos por el proveedor, las mismas, que

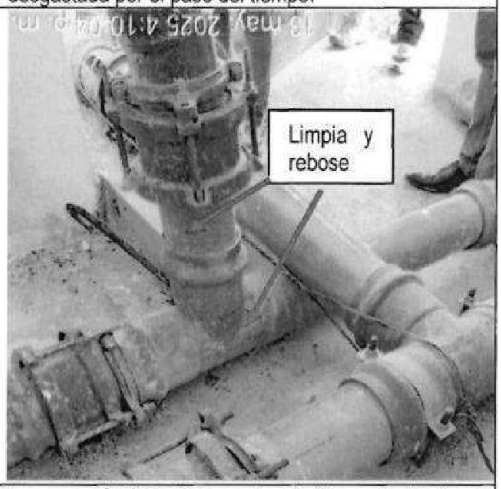
Imagen n.° 151: Se muestra la línea de limpia y rebose, no intervenidos por el proveedor, las mismas que presentan adherencias de pintura y desgastada por el paso del tiempo.	**Imagen n.° 152:** Se muestra la línea de limpia y rebose, no intervenidos por el proveedor, las mismas que presentan adherencias de pintura y desgastada por el paso del tiempo.

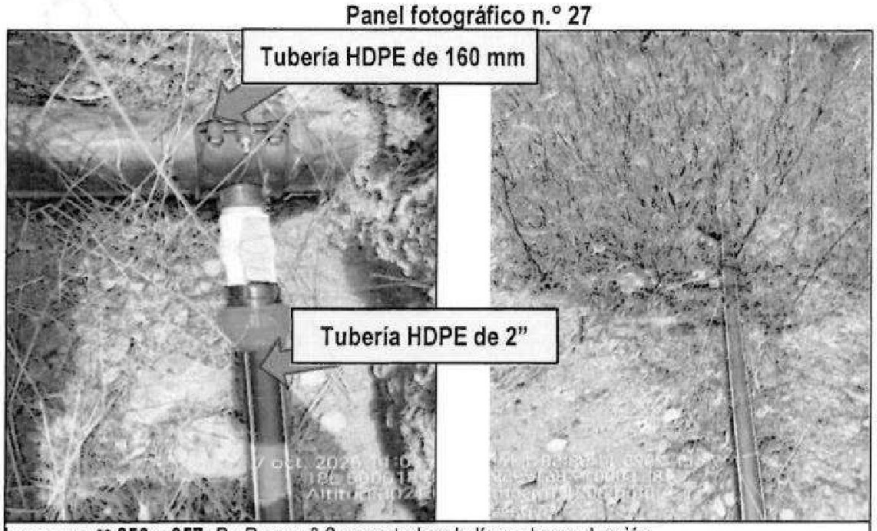
Panel fotográfico n.° 27

Imagen n.os 856 y 957: By Pass n.° 2 conectada a la línea de conducción.

Imagen n.° 1058: By pass n.° 2 que alimenta a la población del barrio de Quicos y parte del anexo de Tenería (zona sombreada de color rojo).

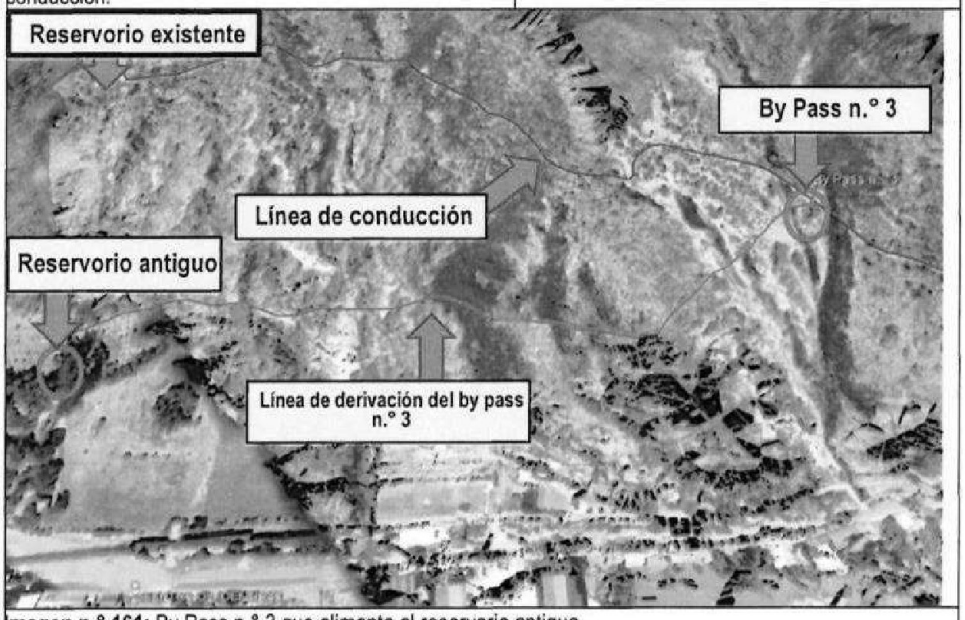
Imagen n.° 160: Reservorio antiguo que conecta con la línea de conducción del rio Cachi.

Imagen n.° 161: By Pass n.° 3 que alimenta al reservorio antiguo.

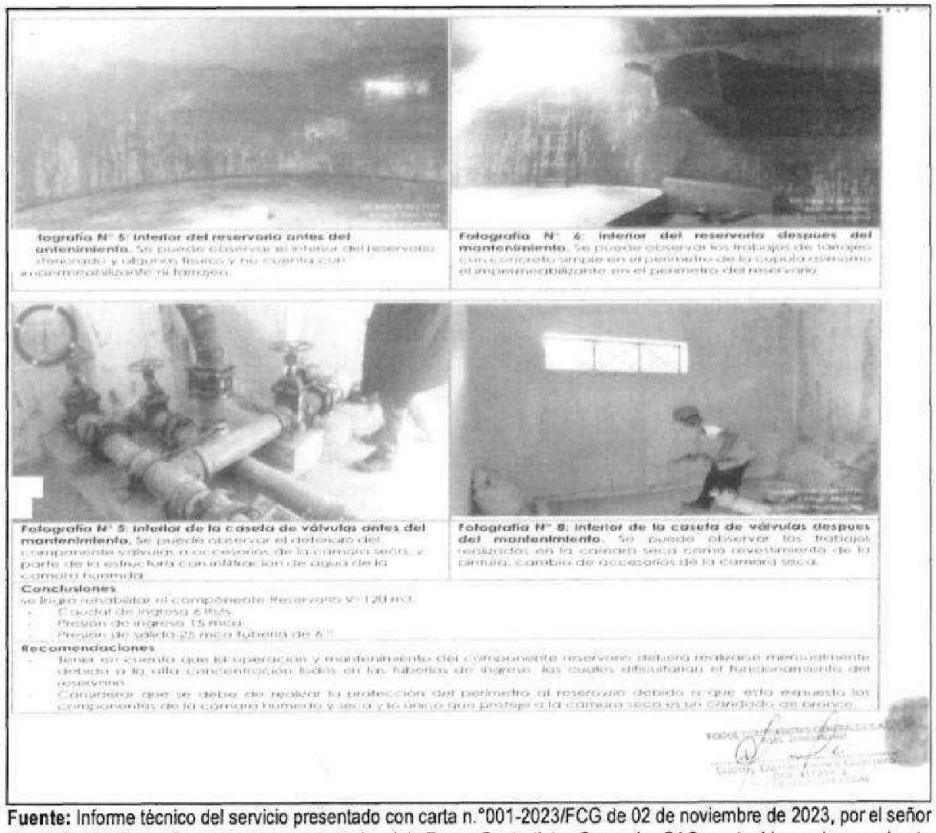
Como se observa de las fotografías n.os 5 y 6, donde se visualiza la parte interna del reservorio, no se demuestra un antes y después de las actividades realizadas al interior del reservorio, debido a que ambas fotografías presentan las mismas características de las paredes y losa de fondo del reservorio; de la misma forma, las fotografías n.os 7 y 8, donde se visualiza la cámara de válvulas del reservorio, no demuestran un antes y después de las actividades señaladas por el proveedor, lo cual denota que el presente servicio fue ejecutado parcialmente.
