INFORME DE AUDITORÍA N° 004-2026-2-5954-AC

AUDITORÍA DE CUMPLIMIENTO
PROGRAMA NACIONAL CUNA MÁS

"INTERVENCIÓN EN LA INFRAESTRUCTURA DE LOCALES DEL SERVICIO DE CUIDADO DIURNO DEL PROGRAMA NACIONAL CUNA MÁS"

PERÍODO:1 DE MAYO DE 2023 AL 31 DE DICIEMBRE DE 2025

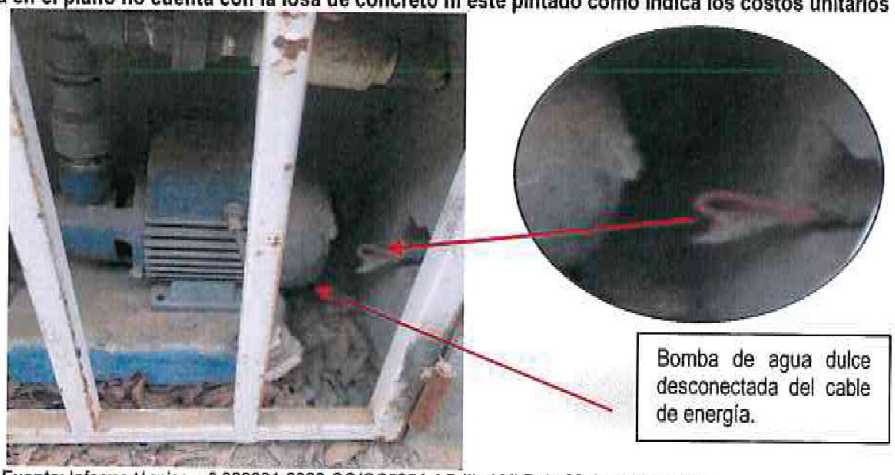
Imagen n.° 10: La bomba estaba desconectada del cable de energía y en lugar diferente al que se indica en el plano no cuenta con la losa de concreto ni este pintado como indica los costos unitarios

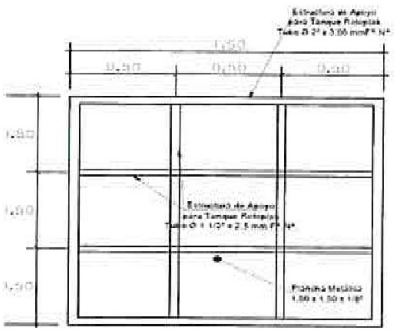
- La base del tanque difiere a lo indicado en el plano, solo tiene 2 refuerzos centrales en forma de cruz 2"x2", tampoco tiene las barandas de protección en la parte frontal donde se ubica la escalera.

Imagen n.° 13: La base del tanque difiere a lo indicado en el plano, solo tiene 2 refuerzos centrales en forma de cruz 2"x2", tampoco tiene las barandas de protección en la parte frontal donde se ubica la escalera.

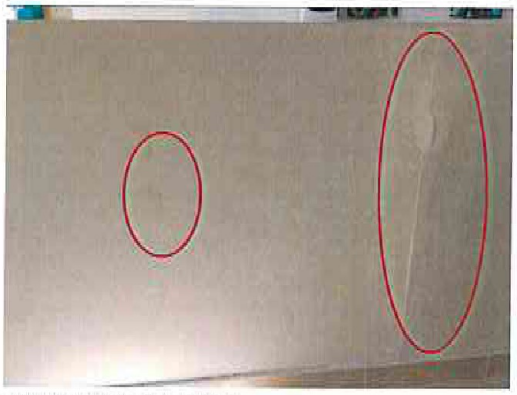
Imagen n.° 28: Barro en la superficie del tanque de la cisterna, y tierra en el agua almacenada

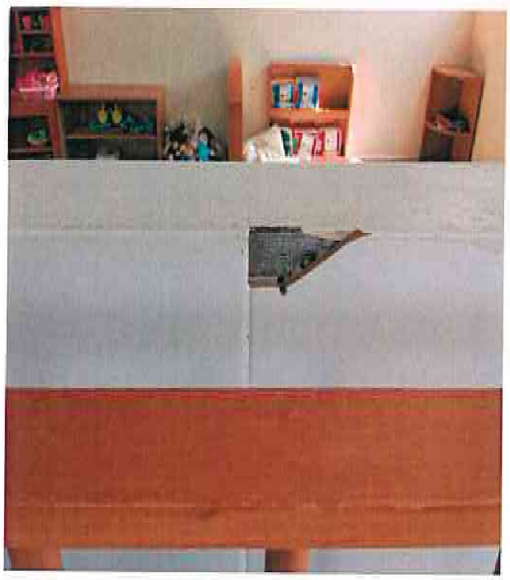
Imagen n.° 32: Mayólica rota detrás de la pañalera.

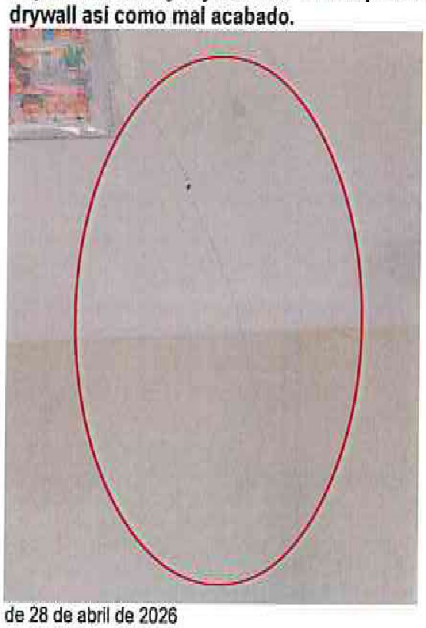
Imagen n.° 33: Sala Caminantes y Exploradores hay rajadura en la tabiquería de drywall así como mal acabado.
