INFORME DE AUDITORÍA DE CUMPLIMIENTO N° 8666-2026-CG/GRHV-AC

AUDITORÍA DE CUMPLIMIENTO
MUNICIPALIDAD DISTRITAL DE OCOYO
OCOYO - HUAYTARÁ - HUANCAVELICA

"EJECUCIÓN DE LA OBRA: AMPLIACIÓN DEL CANAL DE IRRIGACIÓN TINCOCC - PACOMARCA EN LA LOCALIDAD DE PACOMARCA, DISTRITO DE OCOYO - HUAYTARÁ - HUANCAVELICA"

PERÍODO: DEL 29 DE JUNIO DE 2020 AL 29 DE DICIEMBRE DE 2022

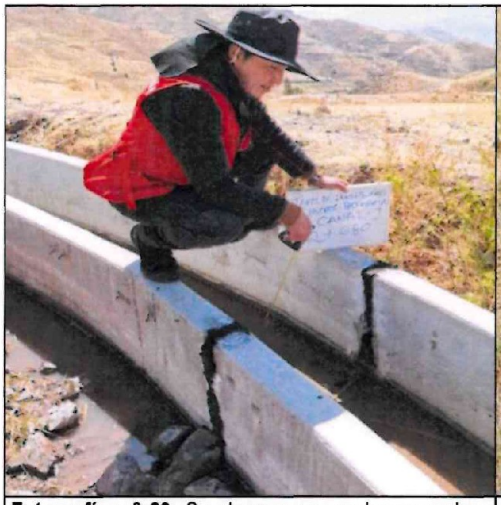
<table><tr><td></td><td></td></tr><tr><td>Fotografía n.° 27: Se observa que en la progresiva 1+640 del canal ya se había reparado la junta de dilatación con sellado y asfalto.</td><td>Fotografía n.° 28: Se observa que en la progresiva 2+080 del canal ya se había reparado la junta de dilatación con sellado y asfalto.</td></tr></table>
