INFORME DE HITO DE CONTROL N° 019-2026-OCI/0374-SCC

"EJECUCIÓN DE OBRA: MEJORAMIENTO Y AMPLIACIÓN DEL SERVICIO DE AGUA POTABLE RURAL Y CREACIÓN DEL SERVICIO DE ALCANTARILLADO U OTRAS FORMAS DE DISPOSICIÓN SANITARIA DE EXCRETAS EN LOCALIDADES DEL DISTRITO DE HUALGAYOC DE LA PROVINCIA DE HUALGAYOC DEL DEPARTAMENTO DE CAJAMARCA"

HITO DE CONTROL N° 2 - EJECUCIÓN DE OBRA - VALORIZACIÓN DE OBRA N° 6

PERÍODO DE EVALUACIÓN DEL HITO DE CONTROL:
DEL 6 AL 13 DE OCTUBRE DE 2026

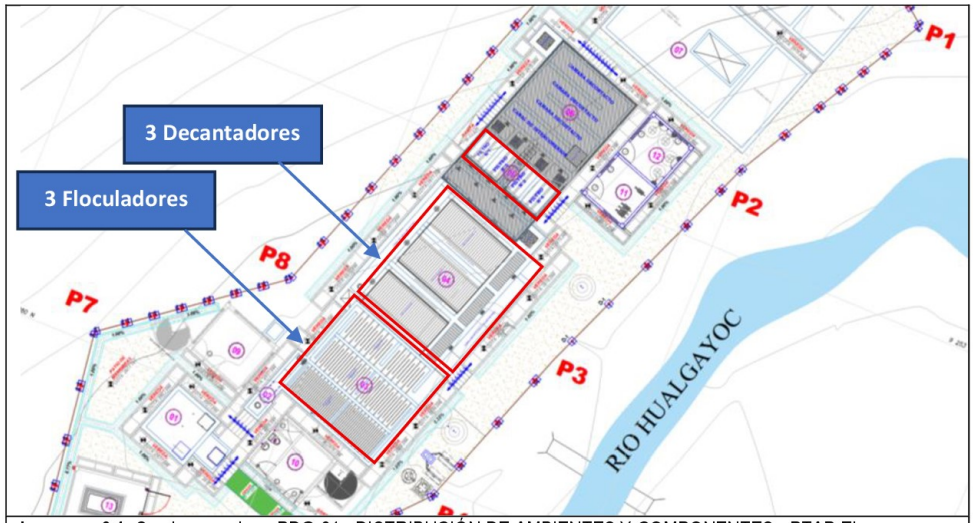
De la revisión de los planos del expediente técnico aprobado[4], se advierte que el diseño de la PTAP contempla la construcción de tres (3) tramos de floculadores, tres (3) decantadores y cuatro; sin embargo, durante la inspección física realizada a la Obra, se verificó la ejecución de dos (2) tramos de floculadores y dos (2) decantadores.

Imagen n.° 1: Se observa plano PDG-01 - DISTRIBUCIÓN DE AMBIENTES Y COMPONENTES - PTAP EL PESCADO, en la cual se verifica 3 floculadores Y 3 decantadores.

Imagen n.° 2: Se verificó la construcción dos cámaras floculadores.

Imagen n.° 3: Se observó la habilitación de acero en dos decantadores.

Ante ello, es de indicar que los floculadores, decantadores u otro componente de la PTAP constituyen unidades que intervienen en diferentes etapas del proceso de tratamiento de agua potable, por lo que, cualquier modificación en su cantidad, distribución o características debe encontrarse sustentada mediante una evaluación técnica que permita verificar que la nueva configuración mantiene las condiciones de diseño y funcionamiento previstas para la PTAP.

En ese contexto, la reducción del número de unidades de tratamiento no constituye únicamente una variación de las metas físicas previstas, sino que, requiere evaluar su incidencia en las condiciones hidráulicas y operativas del sistema, tales como los caudales de diseño, tiempos de retención, velocidades de flujo, cargas hidráulicas y demás parámetros considerados en el expediente técnico aprobado, a fin de garantizar que las modificaciones no afecten el adecuado funcionamiento de la infraestructura.

Sin embargo, a la fecha de evaluación, la Entidad no ha acreditado ante la comisión de control la existencia de documentación técnica que sustente las modificaciones advertidas, ni la aprobación correspondiente del expediente técnico modificado, pese a que se vienen ejecutando trabajos con características distintas a las inicialmente proyectadas.

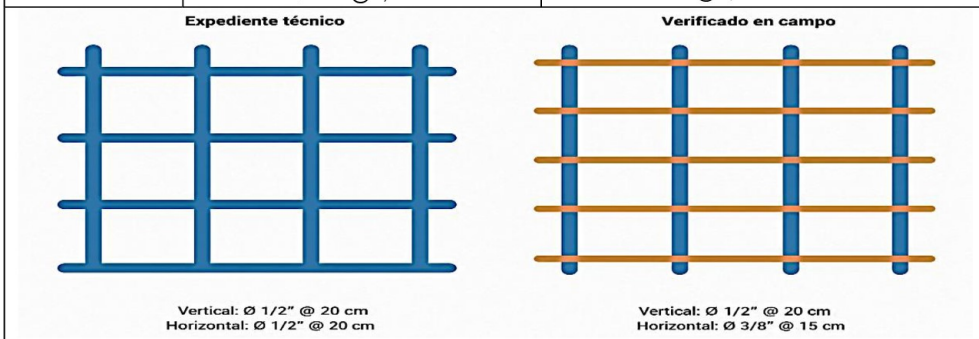
Durante la inspección física realizada a la Obra, se verificó que la Entidad viene ejecutando los muros de concreto armado de los floculadores con una disposición de acero de refuerzo distinta a la establecida en los planos estructurales[5] del expediente técnico aprobado.

Al respecto, de la revisión de los planos estructurales correspondientes a los floculadores, se advierte que estos contemplan la utilización de barras de acero de diámetro de 1/2" espaciadas cada 0,20 m, tanto en dirección vertical como horizontal; sin embargo, durante la verificación efectuada en campo, se constató que el acero de refuerzo en dirección vertical corresponde a barras de diámetro de 1/2" espaciadas cada 0,20 m, conforme a lo proyectado, mientras que en dirección horizontal se viene empleando acero de diámetro de 3/8" espaciado cada 0,15 m, tal como se detalla a continuación:

Cuadro n.° 4
Comparación del acero de refuerzo de los muros de los floculadores

Dirección del refuerzo	Expediente técnico aprobado	Verificación de campo
Vertical	Ø 1/2" @ 0,20 m	Ø 1/2" @ 0,20 m
Horizontal	Ø 1/2" @ 0,20 m	Ø 3/8" @ 0,15 m

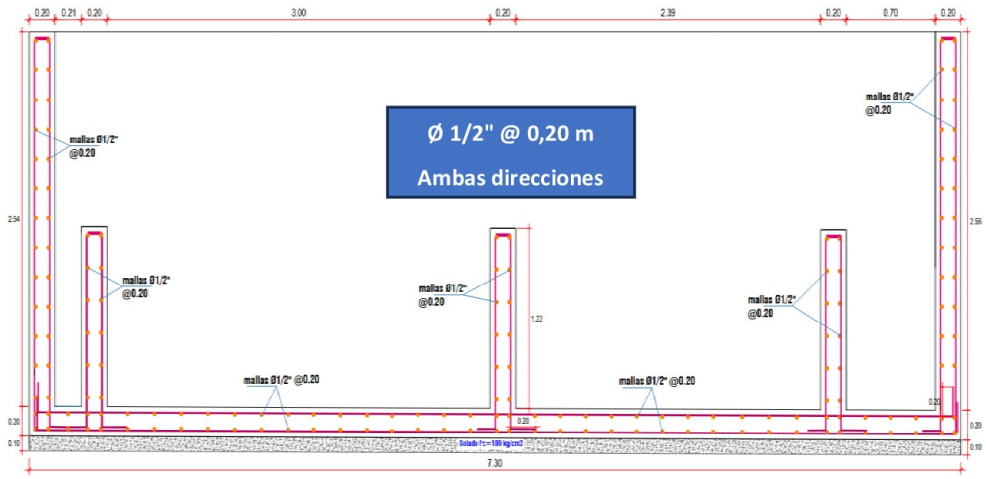
Imagen n.° 4: Se observa plano F-EST-01 – FLOCULADOR – ESCTRUCTURA PTAP.

Imagen n.° 5: Se observó que el acero de refuerzo transversal de los muros de los floculadores es de 3/8.

Imagen n.° 6: Se observó que el acero de refuerzo transversal de los muros de los floculadores es de 3/8, asimismo se verifico que el espaciamiento entre ellas es de 15 cm.

Sobre el particular, cabe señalar que la modificación del diámetro y espaciamiento de las barras de acero de refuerzo horizontal representa una variación de las características estructurales establecidas en el expediente técnico aprobado. En efecto, considerando las áreas nominales de las barras de acero, la disposición proyectada de Ø 1/2" cada 0,20 m representa aproximadamente 6,34 cm² de acero por metro, mientras que la disposición ejecutada de Ø 3/8" cada 0,15 m representa aproximadamente 4,75 cm² por metro, evidenciándose una reducción aproximada del 25 % del área de acero de refuerzo horizontal respecto de lo proyectado.

En ese sentido, si bien la modificación del espaciamiento de las barras de acero de 0,20 m a 0,15 m representa una menor separación entre elementos de refuerzo, ello no determina necesariamente que la disposición ejecutada proporcione condiciones estructurales equivalentes a las previstas en el diseño aprobado, toda vez que también debe considerarse el diámetro de las barras, el área de acero proporcionada, las solicitaciones estructurales, el control de fisuración y demás parámetros establecidos en el diseño de los muros.

En consecuencia, la modificación advertida adquiere especial relevancia considerando que los floculadores constituyen estructuras hidráulicas de concreto armado destinadas a contener y conducir agua durante el proceso de tratamiento, por lo que, las características de sus elementos estructurales deben garantizar las condiciones de resistencia, servicio, durabilidad y control de fisuración consideradas en el diseño aprobado.
