INFORME DE VISITA DE CONTROL N° 046-2026-OCI/0747-SVC

"VERIFICACIÓN A INSTITUTOS Y ESCUELAS DE EDUCACIÓN SUPERIOR DE LA DIRECCIÓN REGIONAL DE EDUCACIÓN DE TUMBES EN EL MARCO DEL FENÓMENO EL NIÑO"

PERÍODO DE EVALUACIÓN:
DEL 6 AL 12 DE OCTUBRE DEL 2026

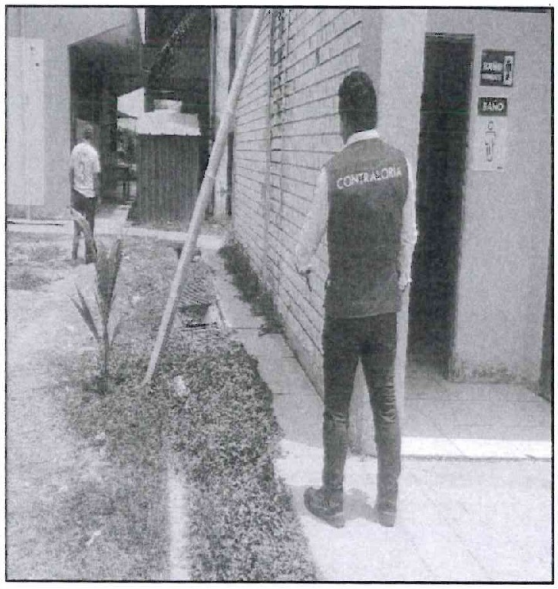
Foto n.° 7 y 8: Se observa una inadecuada disposición final del caudal pluvial debido a que lo pabellones de la IESTP, cuentan con canaletas para la recolección de las aguas provenientes de las coberturas, sin embargo, estas son conducidas mediante tubos de bajada que descargan directamente sobre el patio, sin contar con un sistema de drenaje que permita su adecuada captación y evacuación. Esta condición no contribuye a mitigar los efectos de las lluvias extraordinarias asociadas al Fenómeno El Niño, debido a que la descarga directa de las aguas sobre el patio puede generar acumulación y empozamiento en las inmediaciones de las aulas, así como escorrentía superficial hacia otros sectores del local educativo.

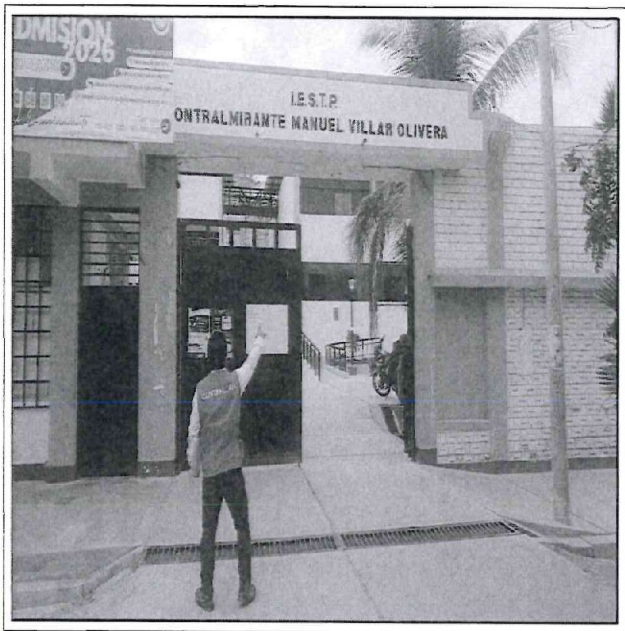
Foto n.° 13 y 14: Visita in situ a la IESTP Contralmirante Manuel Villar Olivera, de donde se constató que el cerco perimetral de albañilería confinada presenta una falla estructural severa debida a un asentamiento diferencial o a deficiencias en el proceso constructivo. Esta condición se evidencia por una grieta diagonal de gran abertura que se origina en la base del muro y se propaga hacia la zona central, comprometiendo la estabilidad de la estructura y generando un riesgo inminente de colapso.

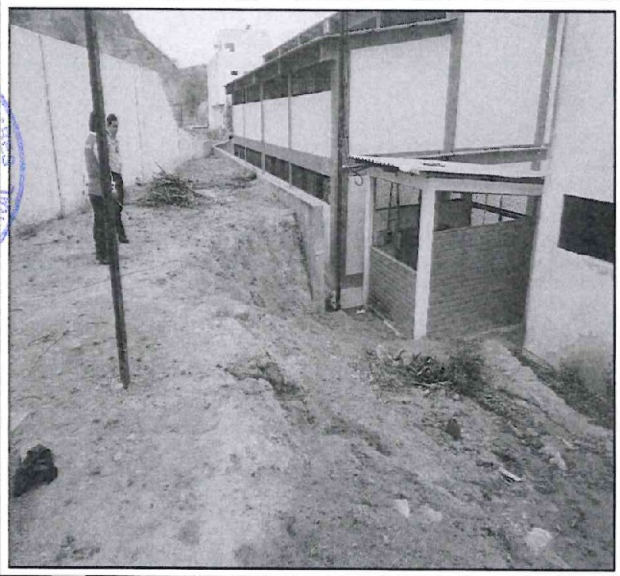
Foto n.° 15 y 16: Se constató la presencia de un talud de tierra inestable en el sector posterior de la Institución Educativa. La ausencia de un sistema de contención mecánica estructural representa un peligro inminente de deslizamiento o derrumbe y debido a la proximidad de esta condición con la infraestructura pedagógica y la ocurrencia de precipitaciones intensas asociadas al fenómeno El Niño incrementaría exponencialmente el nivel de vulnerabilidad y riesgo para la comunidad estudiantil y docente.

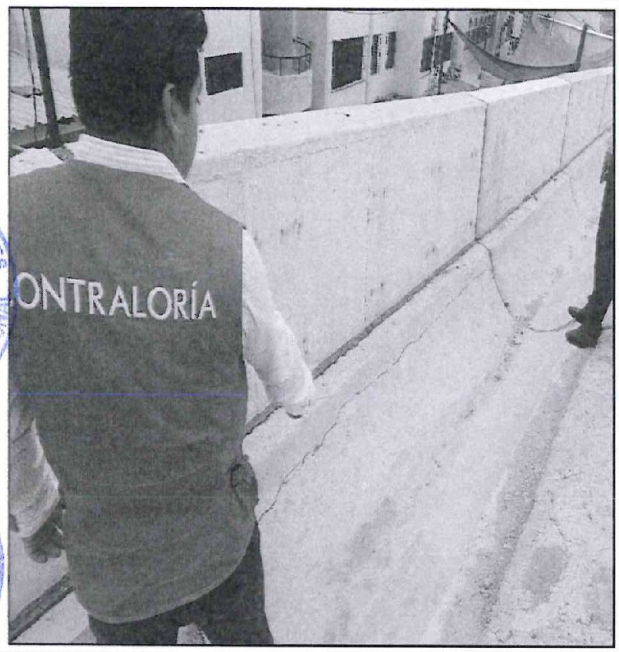
Foto n.° 17 y 18: Se observa que, en la parte posterior de la IESTP, se identificó una cuneta de concreto para la evacuación pluvial que presenta un agrietamiento longitudinal continuo y profundo que recorre el elemento de concreto. La apertura de la grieta permite la infiltración libre del agua de lluvia hacia las capas inferiores. Esto erosiona y debilita la base de apoyo, causando socavación y hundimientos aún mayores a mediano plazo.

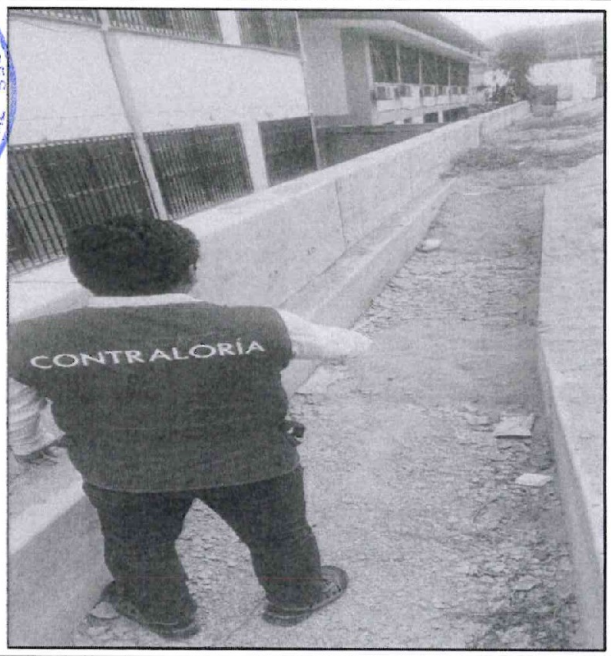
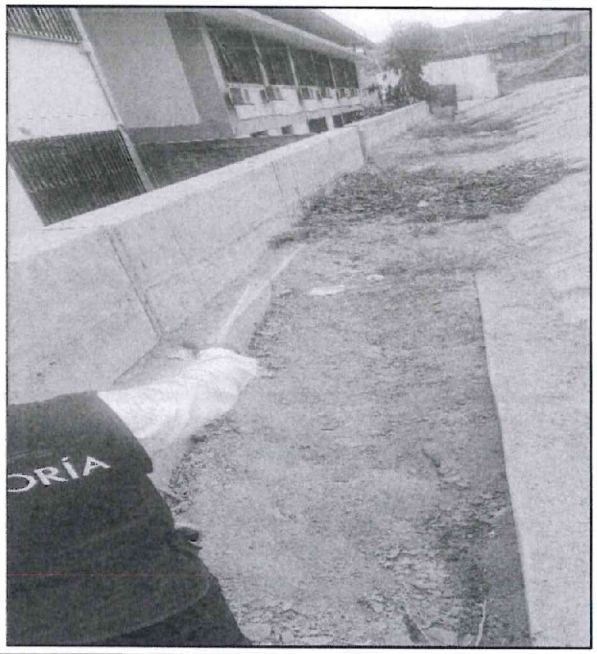
Foto n.° 19 y 20: Se visualiza que el canal de concreto presenta una colmatación severa que compromete la totalidad de su sección hidráulica útil. Se observa una acumulación masiva de material suelto compuesto por tierra, grava, maleza seca y desechos sólidos (plásticos). El nivel del material colmatado alcanza el borde superior del canal que, ante un evento de precipitaciones intensas, el agua no seguirá un curso controlado y al carecer de un canal libre, buscará rutas alternas de escape, provocando la inundación de los accesos bajos y áreas comunes de la edificación.

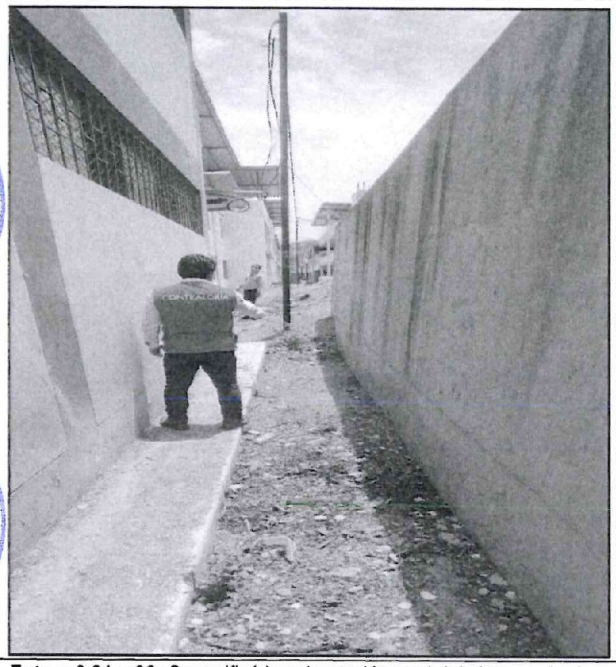
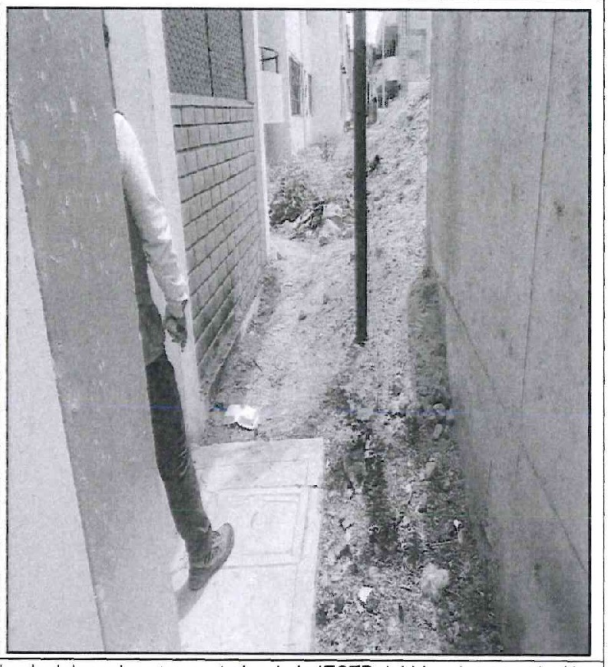
Foto n.° 21 y 22: Se verificó la colmatación total del sistema de drenaje pluvial en el sector posterior de la IESTP debido a la acumulación de material suelto y maleza. En consecuencia, ante eventos de precipitaciones pluviales intensas vinculadas al Fenómeno El Niño, la restricción del flujo de diseño generará inundaciones por estancamiento y desbordes, lo cual representa un riesgo directo para la estabilidad e integridad estructural de la edificación colindante.

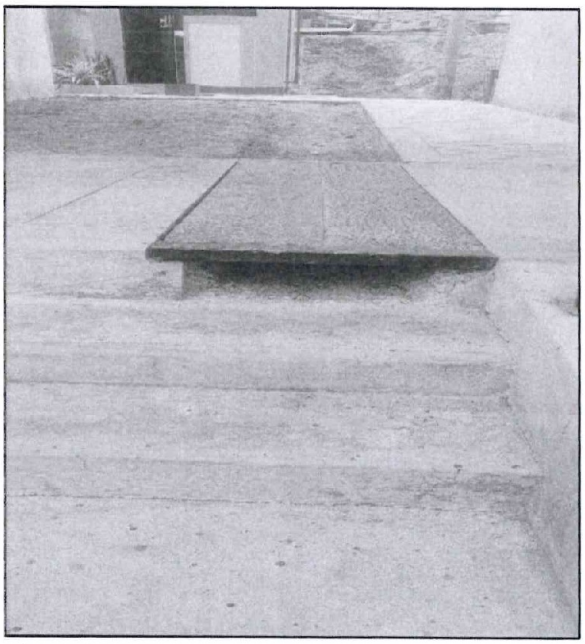
Foto n.° 23 y 24: Se verificó que la IESTP, carece de un sistema de drenaje pluvial y ante la ocurrencia de precipitaciones extraordinarias asociadas al Fenómeno El Niño, la falta de infraestructura para el desfogue del agua pluvial generará inundaciones y desbordamientos por estancamiento, comprometiendo la integridad estructural de la infraestructura.

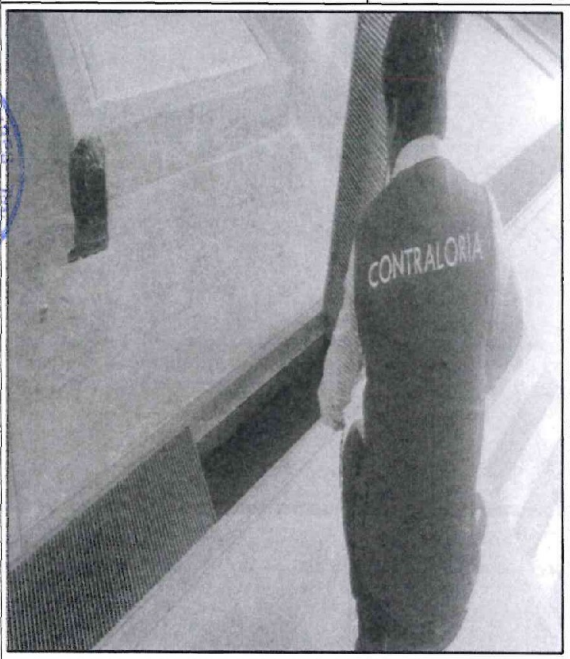
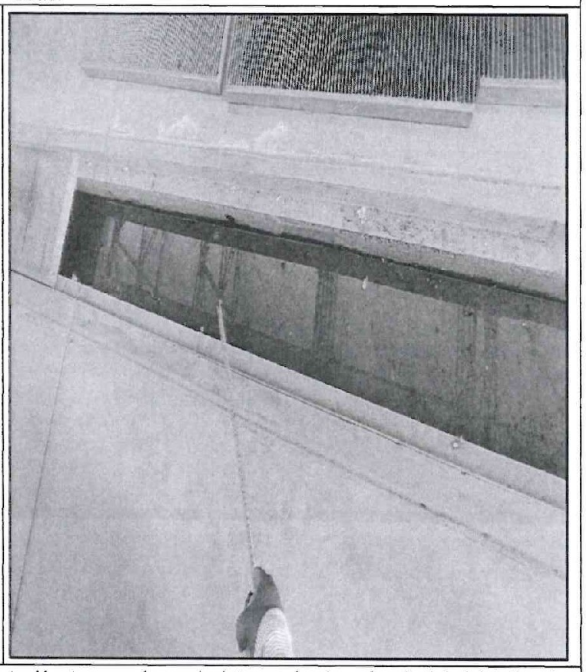
Foto n.° 27 y 28: Se observa acumulación de agua y colmatación temporal en el sistema de drenaje pluvial del taller de Mecatrónica Automotriz. Esta condición evidencia una deficiencia en la pendiente de diseño o constructiva de los canales, lo cual limita la velocidad de flujo por gravedad, incrementando el riesgo de obstrucción por sedimentos y subsecuente desborde de las aguas pluviales.

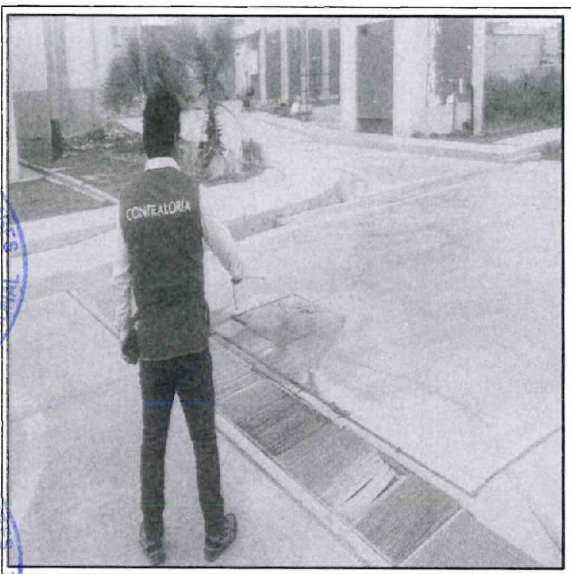
Foto n.° 29 y 30: Se constató el fallo operativo del sistema de drenaje sanitario debido al afloramiento de aguas residuales por el colapso de una cámara de inspección, originado por un taponamiento en la red colectora. Dicha restricción de flujo incrementa el riesgo de que, durante un evento pluvial, se genere una sobrepresión hidráulica que provoque el reflujo y colapso de los aparatos sanitarios.

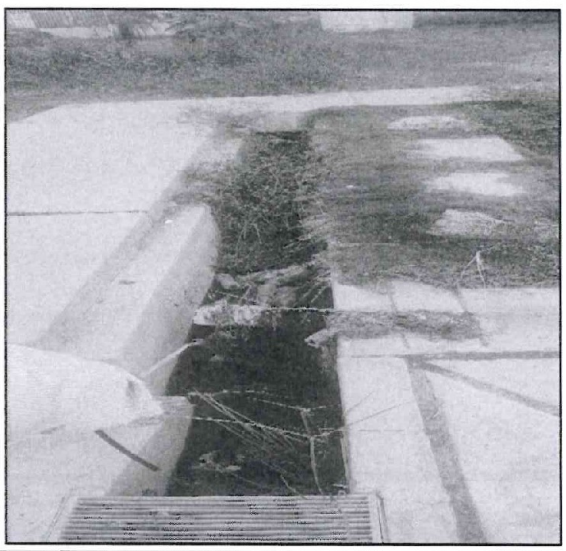
Foto n.° 31 y 32: Se observó que la cuneta está afectada por la acumulación de residuos sólidos y el crecimiento excesivo de vegetación, lo cual obstruye el libre flujo del agua pluvial y provoca colmatación, desbordamientos e inundaciones locales y ante la ocurrencia de precipitaciones extraordinarias asociadas al Fenómeno El Niño, el nivel de vulnerabilidad del sistema de drenaje y el riesgo de afectación se incrementarían críticamente.

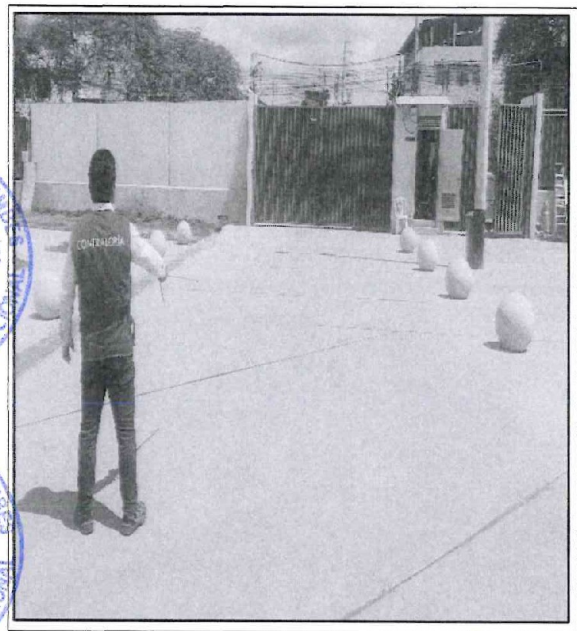
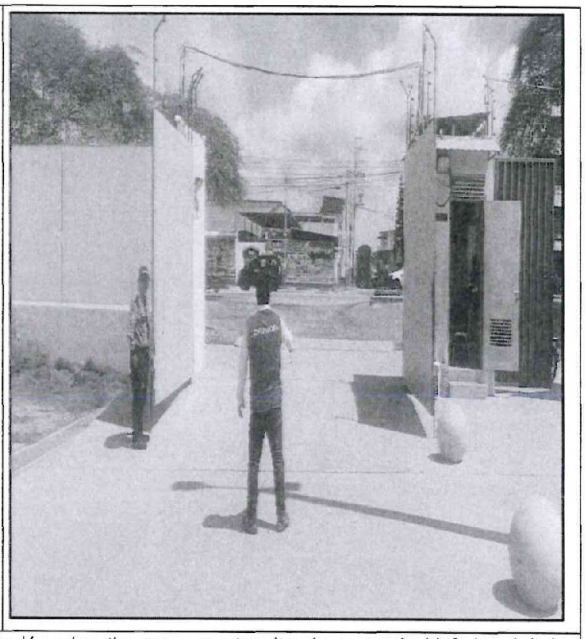
Foto n.° 33 y 34: Se visualizó que la infraestructura de la institución educativa se encuentra situada en un nivel inferior al de la pista, Dicha condición topográfica desfavorable facilita el ingreso y la acumulación de aguas pluviales y de escorrentía superficial hacia el interior de la institución ante la ocurrencia de cualquier evento de lluvia de mediana o alta intensidad.

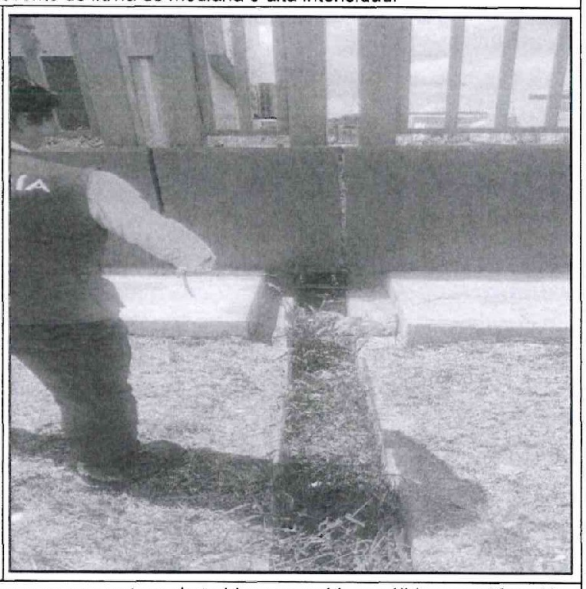
Foto n.° 35 y 36: Se constató que las cunetas de descarga externa se encuentran obstruidas por residuos sólidos y proliferación de vegetación. Esta condición restringe la capacidad hidráulica del sistema, generando colmatación y desbordamientos. Ante la ocurrencia de precipitaciones extraordinarias por el Fenómeno El Niño, este escenario incrementaría críticamente la vulnerabilidad del sistema de drenaje pluvial y el nivel de riesgo de la infraestructura.

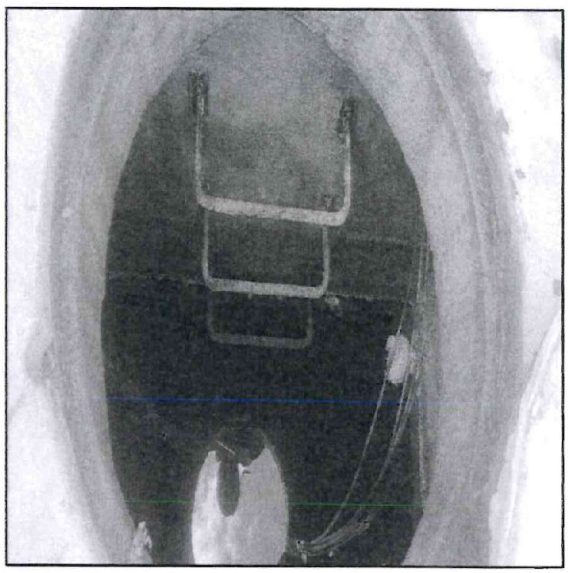
Foto n.° 37 y 38: Se constató que la mayoría de los buzones de inspección eléctrica presentan filtraciones de agua subterránea, manteniendo los conductores eléctricos sumergidos casi en su totalidad. Esta condición, sumada a la ocurrencia de precipitaciones de gran intensidad, eleva exponencialmente el riesgo de cortocircuitos, fallas de aislamiento y daños estructurales en el sistema eléctrico de la institución

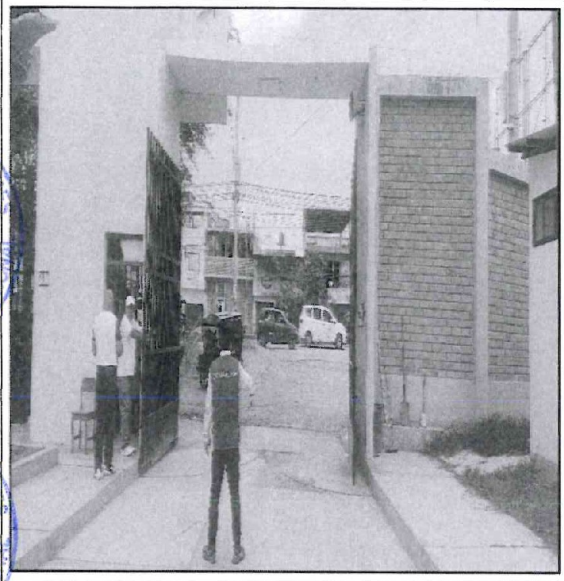
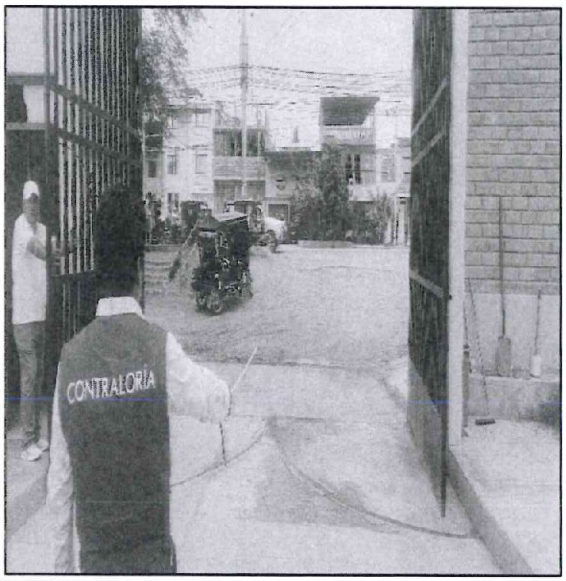
Foto n.° 41 y 42: Visita in situ a la EES José Antonio Encinas, de donde se constató que la infraestructura de la institución educativa se encuentra situada a una cota inferior respecto al nivel de la pista. Dicha condición topográfica desfavorable facilita el ingreso y la acumulación de aguas pluviales y de escorrentía superficial hacia el interior de la institución ante la ocurrencia de cualquier evento de lluvia de mediana o alta intensidad.

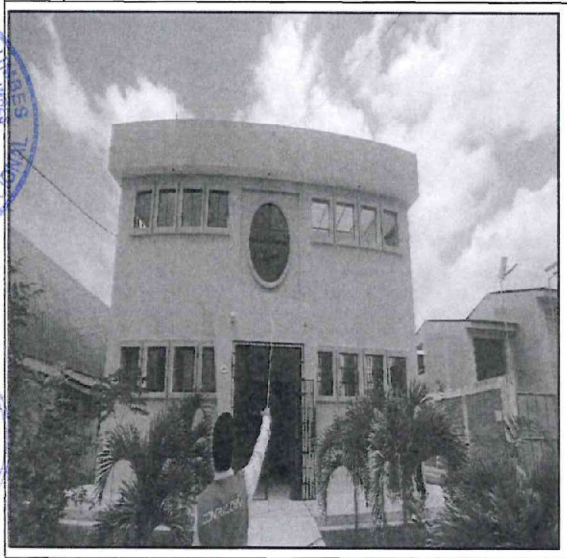
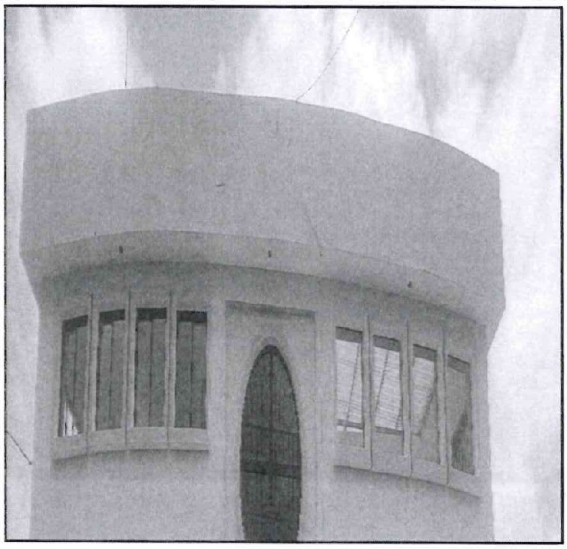
Foto n.° 43 y 44: Se constató que el pabellón de las áreas administrativas carece de cobertura metálica y de un sistema de drenaje pluvial. Esta deficiencia estructural, ante la ocurrencia de precipitaciones extraordinarias, facilitaría la infiltración de agua hacia el interior de los ambientes, comprometiendo la integridad de la infraestructura y los bienes.

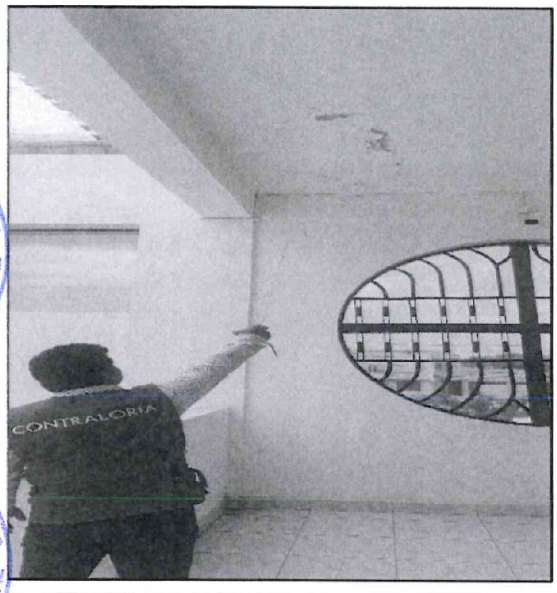
Foto n.° 45 y 46: Se constató que la losa aligerada de cubierta del pabellón administrativo presenta un proceso avanzado de humedad por filtración directa. Esta condición se debe a la ausencia de un sistema de drenaje pluvial y de una capa de impermeabilización. De ocurrir precipitaciones intensas, la persistencia de la humedad se incrementará de forma progresiva, amenazando la estabilidad y capacidad portante de la estructura.

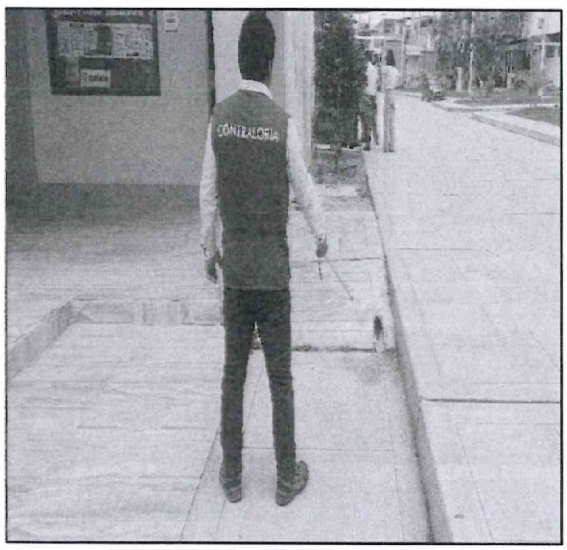
Foto n.° 47 y 48: Se constató que diversos pabellones cuentan con un sistema de drenaje pluvial deficiente. Ante esta situación, se recurrió a la instalación provisional de tuberías de PVC para la evacuación de las escorrentías; sin embargo, esta medida artesanal resulta hidráulicamente ineficiente para el desalojo óptimo del agua.

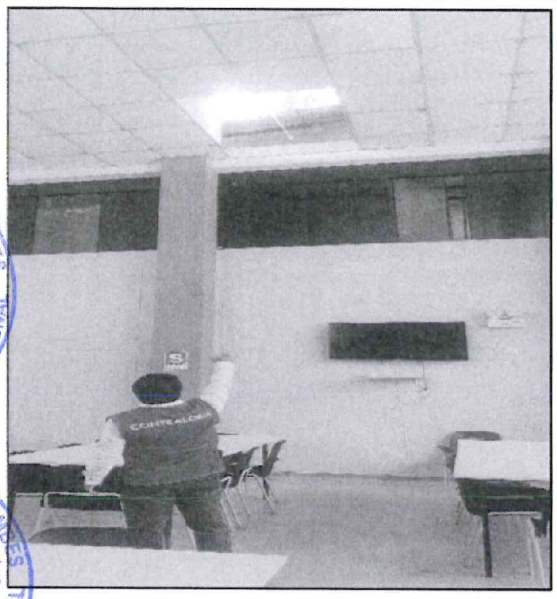
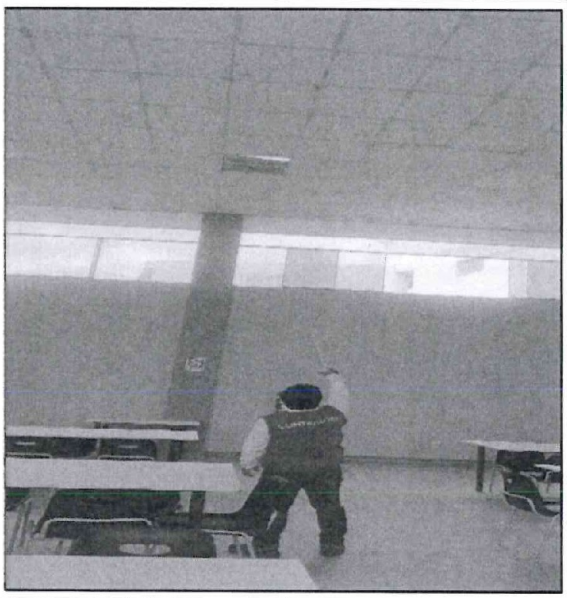
Foto n.° 49 y 50: En el pabellón del comedor se identificó una discontinuidad crítica en el cielo raso suspendido debido a la ausencia de múltiples baldosas. Esta condición compromete la impermeabilidad del ambiente, generando un riesgo alto de filtración e ingreso directo de agua de lluvia al interior del lugar.

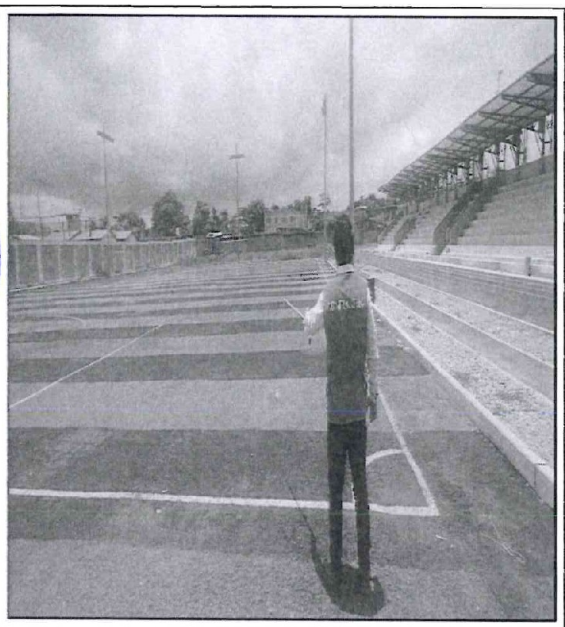
Foto n.° 51 y 52: Se constató que el sistema de drenaje pluvial, compuesto por cunetas de concreto, presenta un severo déficit de mantenimiento. Esta condición obstruye el libre flujo de la escorrentía, generando colmatación, desbordamientos e inundaciones localizadas. Asimismo, esta deficiencia incrementa la vulnerabilidad de la infraestructura ante precipitaciones extraordinarias asociadas al Fenómeno El Niño.

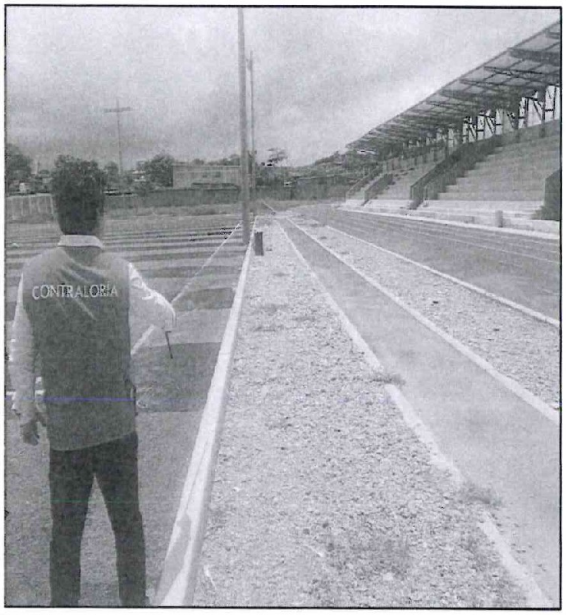
Foto n.° 53 y 54: Se verificó la inexistencia de un sistema de drenaje pluvial en el campo deportivo de la institución educativa. Esta deficiencia estructural representa un riesgo crítico de empozamientos e inundaciones en las áreas colindantes ante eventos de precipitaciones pluviales intensas.

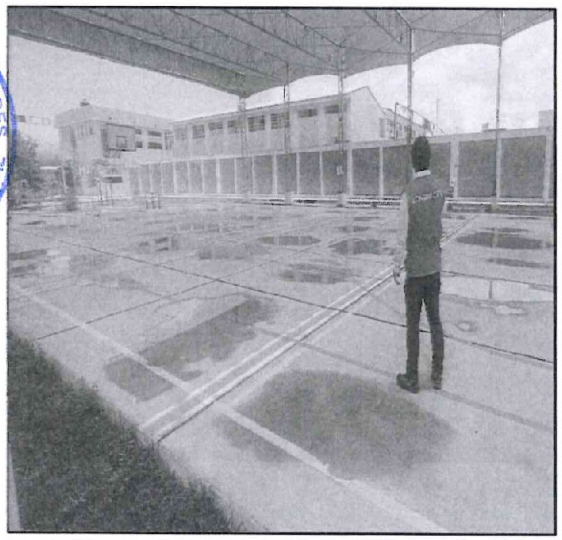
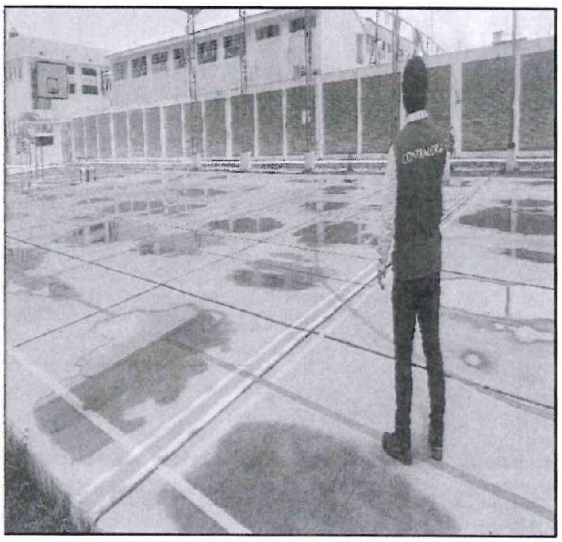
Foto n.° 55 y 56: Durante la inspección técnica, se constató que la losa deportiva de la institución educativa cuenta con una cobertura de malla Raschel, pero carece de un sistema de drenaje pluvial Esta omisión de infraestructura representa una vulnerabilidad crítica, propensa a generar situaciones de acumulación de agua y escorrentía superficial hacia las zonas perimetrales ante la ocurrencia de precipitaciones pluviales intensas.
