INFORME DE ORIENTACIÓN DE OFICIO N° 012-2026-OCI/2911-SOO

ORIENTACIÓN DE OFICIO
MUNICIPALIDAD PROVINCIAL DE HUARMEY
HUARMEY - HUARMEY - ÁNCASH

"ESTADO SITUACIONAL DE LAS ACTIVIDADES DE LIMPIEZA Y DESCOLMATACIÓN EJECUTADAS EN EL RÍO HUARMEY PARA LA REDUCCIÓN DEL RIESGO DE DESASTRES, EN EL MARCO DEL FENÓMENO DEL NIÑO"

HUARMEY, 22 DE OCTUBRE DE 2026

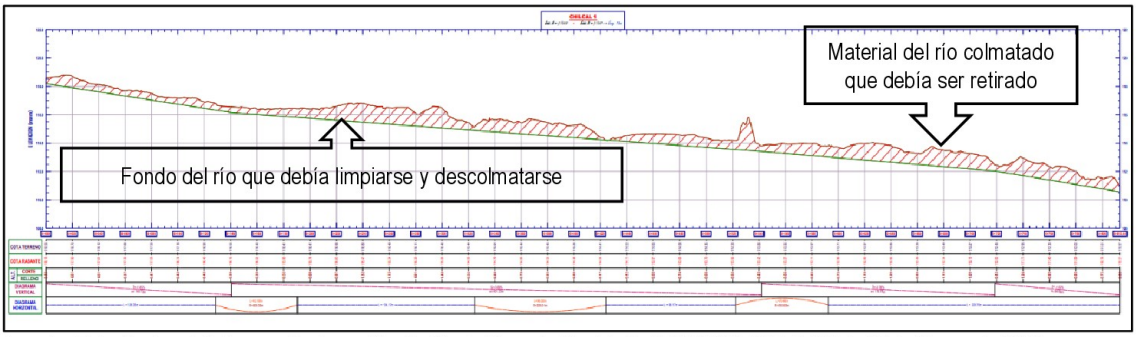
IMAGEN N° 2
PLANO DEL PERFIL LONGITUDINAL, TRAMO KM 0+000 – KM 0+813.44

Al respecto, de acuerdo al numeral 5.2. "Especificaciones Técnicas" de la Ficha Técnica del sector Chilcal 1, la partida 01.02.01 "Limpieza y descolmatación del cauce" consiste en *"retirar el material del río colmatado en el cauce y* ***que está disminuyendo su capacidad hidráulica y/o interfiriendo el recorrido del agua*** *por la formación de brazos ante la creación de islas[3]; por lo tanto, el retiro de este material significaría la limpieza del cauce. Asimismo, el material removido para obtener la gradiente proyectada el río[4] de* ***acuerdo a lo que indican los planos, debe ser retirada del cauce****".* (El énfasis y subrayado es nuestro).

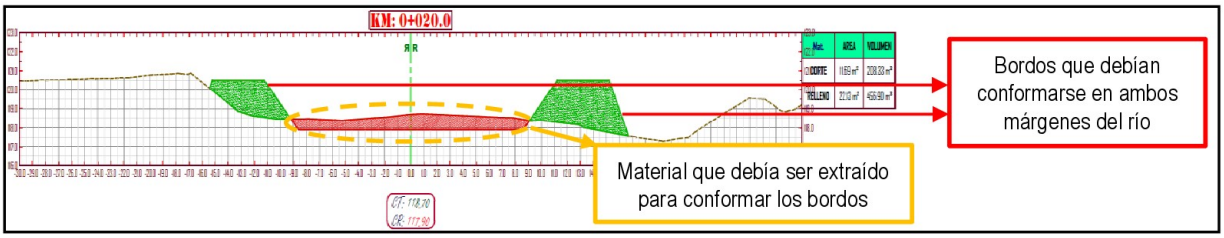
IMÁGEN N° 3
PLANO DE LA SECCIÓN TRANSVERSAL DEL TRAMO KM 0+020

De la revisión de las secciones transversales del tramo de 813,44 metros de longitud, se verificó que los planos consideran un ancho de descolmatación de 10,00 metros a cada lado del eje central (20,00 metros de cauce) más un promedio de 6,00 metros adicionales por margen para la conformación de bordos (12,00 metros en total), sumando una sección transversal proyectada aproximada de 32,00 metros.

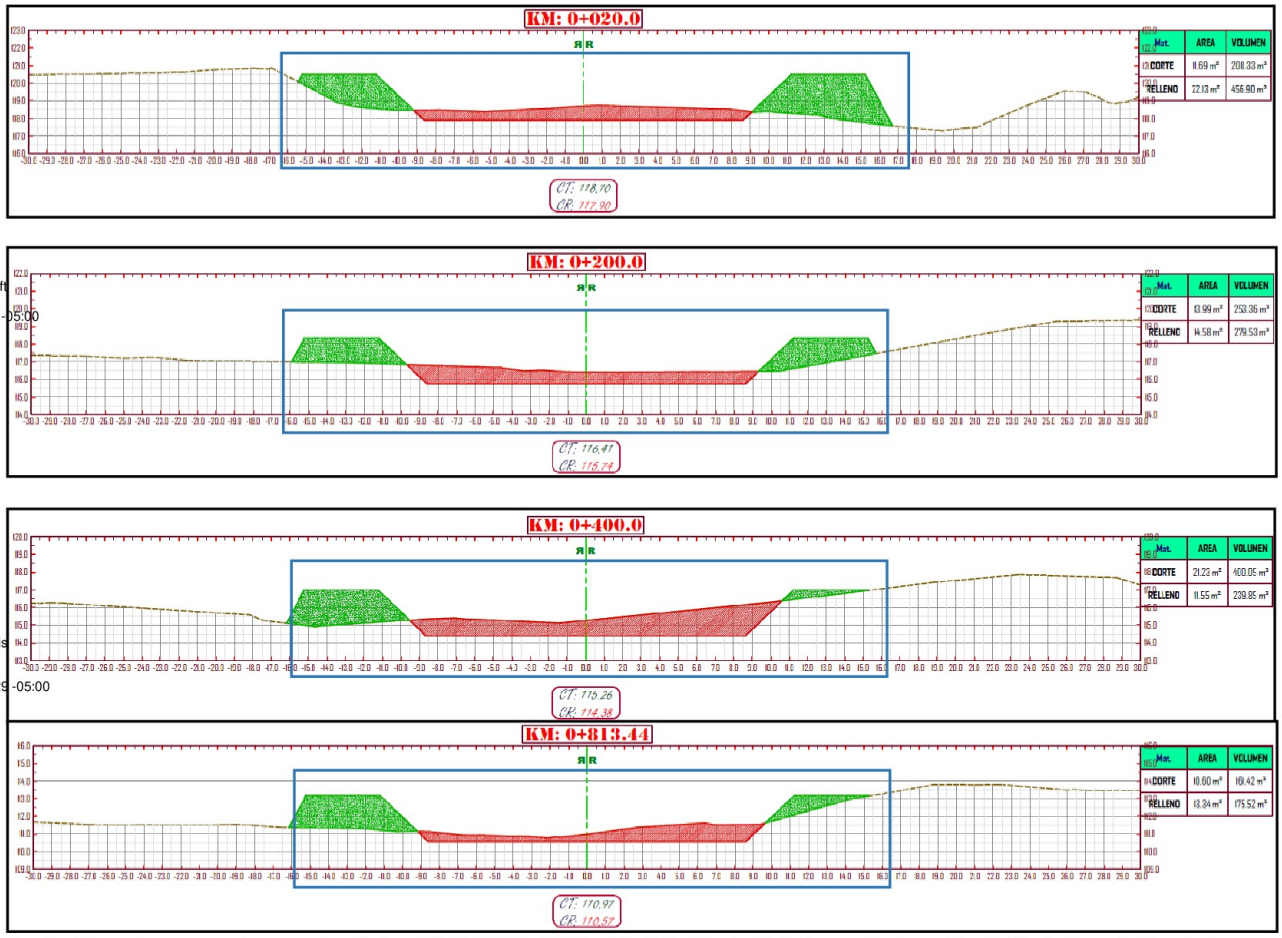
> *"**III. Caracterización del río***
> ***3.1 Ancho estable de descolmatación***
> *(…)*
> *El ancho estable del río en el sector panamericana hasta el Sector Chilcal 1 que garantizará el caudal del diseño de defensa ribereña fue determinado, según el diseño hidráulico Huarmey parte alta – río Huarmey "HY8212-400199-02-PC-AN-HE-DI_HD_HUA_PA-V04", ítem 3.4.*

ancho estable, página 17. Y se encuentra definido entre las progresivas 18+400 – 32+120 ***con un ancho recomendado de 67,14m***." (Énfasis y subrayado agregado)

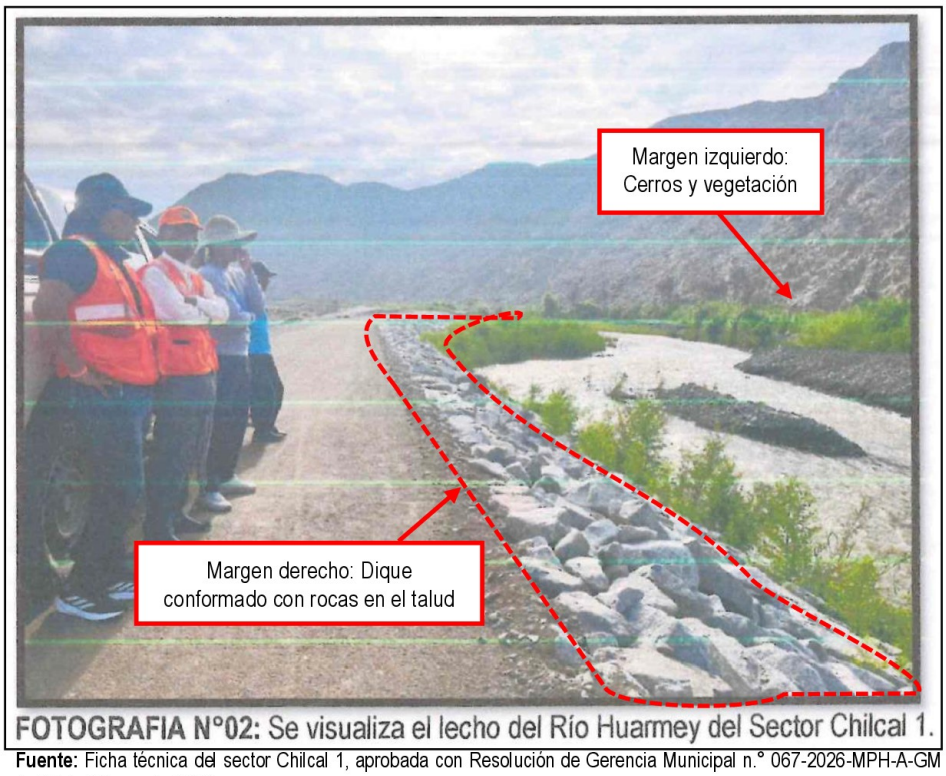
IMAGEN N° 8
PANEL FOTOGRÁFICO EXTRAÍDO DE LA FICHA TÉCNICA DEFINITIVA

Adicionalmente, el propio panel fotográfico de la Ficha Técnica registra la presencia de un dique preexistente con protección de enrocado en la margen derecha del río Huarmey (sector Chilcal 1), el

cual delimita el ancho real del cauce. Pese a ello, los trabajos fueron proyectados y aprobados para ejecutarse en una sección reducida de 32,00 metros, omitiendo la infraestructura preexistente.

FOTOGRAFIA N°02: Se visualiza el lecho del Río Huarmey del Sector Chilcal 1.

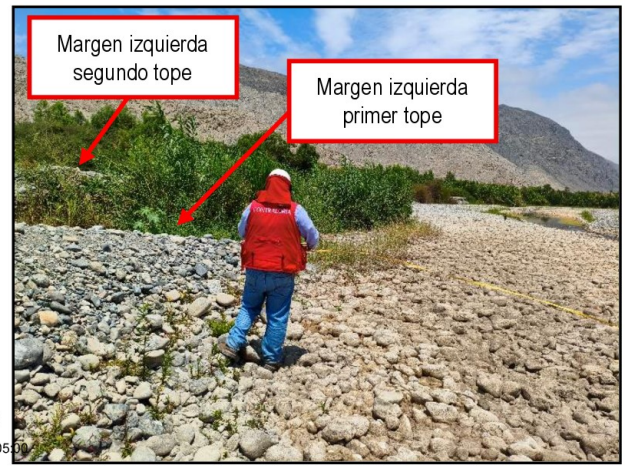
IMAGEN N° 14
MATERIAL ACOMODADO TIPO DIQUE EN EL SECTOR CHICAL 1

De la imagen anterior, también se observa la continuidad del material acomodado tipo dique, el cual se proyecta hacia el interior del cauce. Esta disposición reduce el espacio disponible para el flujo del agua en el tramo observado.

De lo expuesto, se tiene que, se ha identificado que las labores de limpieza y descolmatación en el sector Chilcal 1 presentan deficiencias técnicas, tales como niveles irregulares en el cauce, presencia de vegetación y tramos sin la conformación de bordos prevista en los planos; pese a ello, se suscribió el Acta de culminación de actividades y se otorgó conformidad a los servicios contratados; situación que no garantizaría el cumplimiento de la finalidad técnica y preventiva de la actividad, generando el riesgo de que la inversión realizada no proteja adecuadamente a la población e infraestructura aledaña, ante la ocurrencia del Fenómeno del Niño.

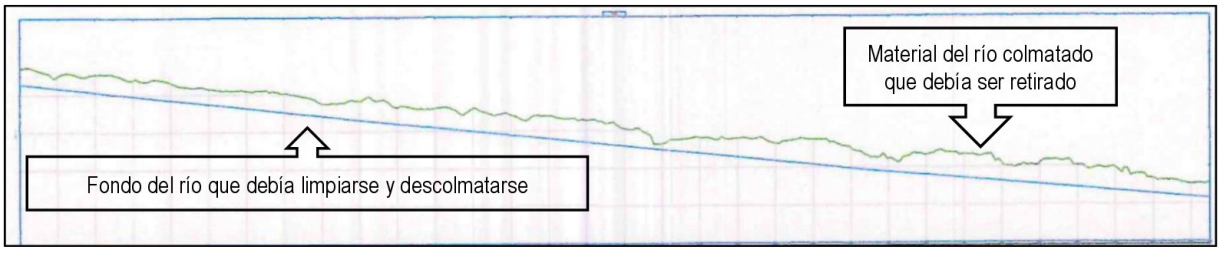
IMAGEN N° 22
PLANO DEL PERFIL LONGITUDINAL, TRAMO KM 0+000 – KM 0+630 – SECTOR TAYCA

Sobre el particular, de acuerdo con el numeral 5.2. "Especificaciones Técnicas" de la Ficha Técnica del sector Tayca, la partida 01.02.01 "Limpieza y descolmatación del cauce" consiste en *"la remoción de sedimentos (arena, limo, grava), troncos, raíces, basura y cualquier obstáculo que reduzca la sección hidráulica del cauce. Facilitar el libre flujo del agua y prevenir desbordes o inundaciones en zonas aledañas. Se realiza desde el exterior hacia el fondo del cauce, siguiendo los alineamientos y niveles establecidos en los planos de la actividad".*

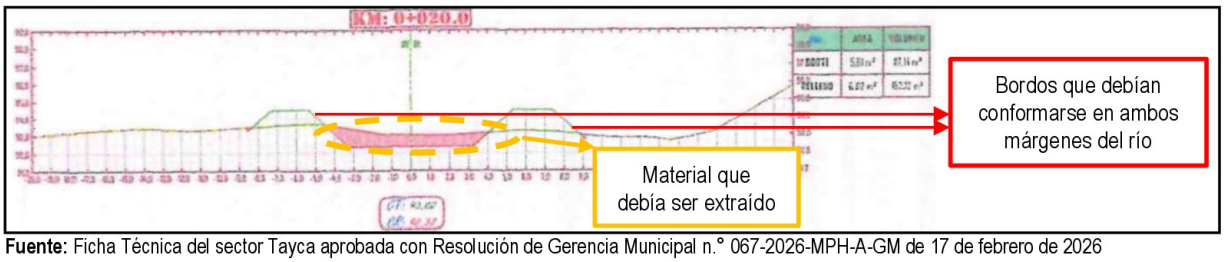
IMÁGEN N° 23
PLANO DE LA SECCIÓN TRANSVERSAL DEL TRAMO KM 0+020 – SECTOR TAYCA

De igual manera, la partida "01.02.03 Conformación de bordos con material propio" consiste en la utilización del material extraído del cauce como consecuencia de las labores de limpieza y descolmatación, para la conformación de barreras destinadas a evitar desbordamientos, considerando para ello las dimensiones y características establecidas en los planos de las secciones transversales del río.

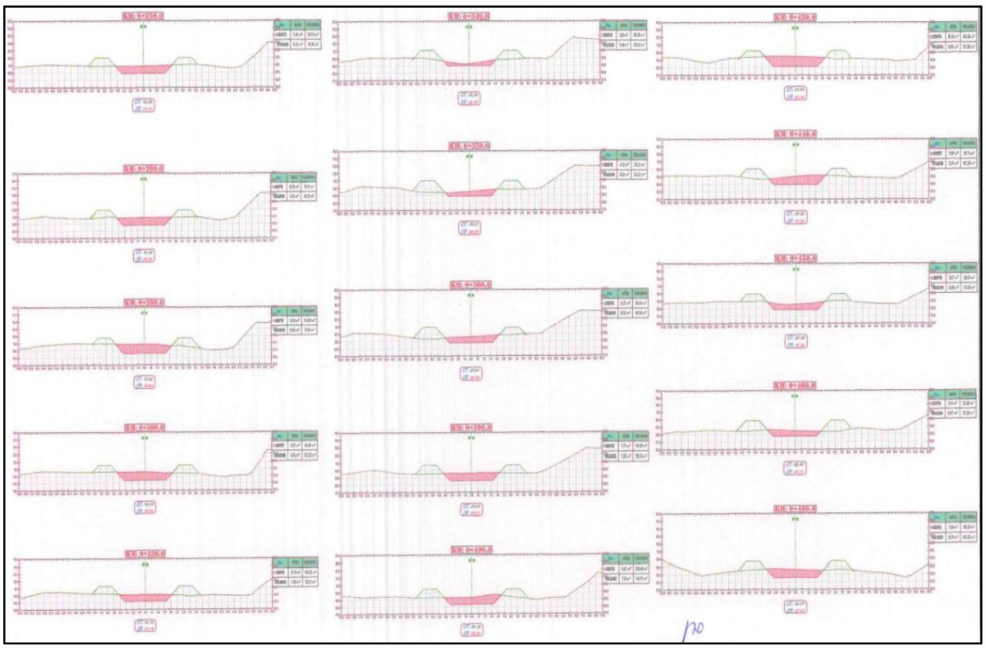
IMÁGEN N° 25
SECCIONES TRANSVERSALES DEL TRAMO KM 0+250 AL TRAMO KM 0+480, SECTOR TAYCA

bordos (10,00 metros en total), sumando una sección transversal proyectada de aproximadamente 18,00 metros.

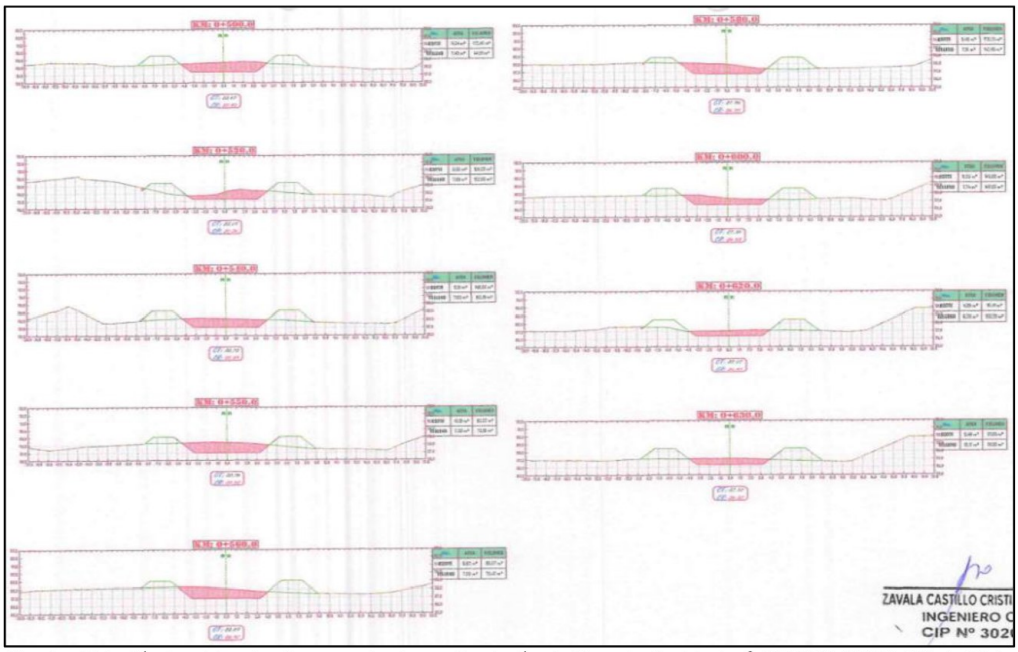
IMÁGEN N° 26
SECCIONES TRANSVERSALES DEL TRAMO KM 0+500 AL TRAMO KM 0+630 SECTOR TAYCA

Además, la memoria de cálculo hidráulico señaló que, según las condiciones topográficas, el ancho del río por donde transcurría el cauce oscilaba entre 10 y 40 metros, precisando que los trabajos se realizarían en el ancho del río encauzado existente, debido a que presentan material colmatado generando formación de pequeñas islas de tierras, ocasionando que el flujo y la fuerza del agua se concentre en uno de los márgenes del rio y debilitando los diques provisionales. En atención a estas condiciones, se consideró necesaria la intervención para conformar la caja hidráulica (en el ancho determinado entre 10 y 40 metros), con el fin de transportar y encauzar el rio, permitiendo que el agua circule por el centro del eje del cauce existente y no genere afectaciones a las defensas ribereñas provisiónales; conforme a las dimensiones representadas en las siguientes secciones transversales:

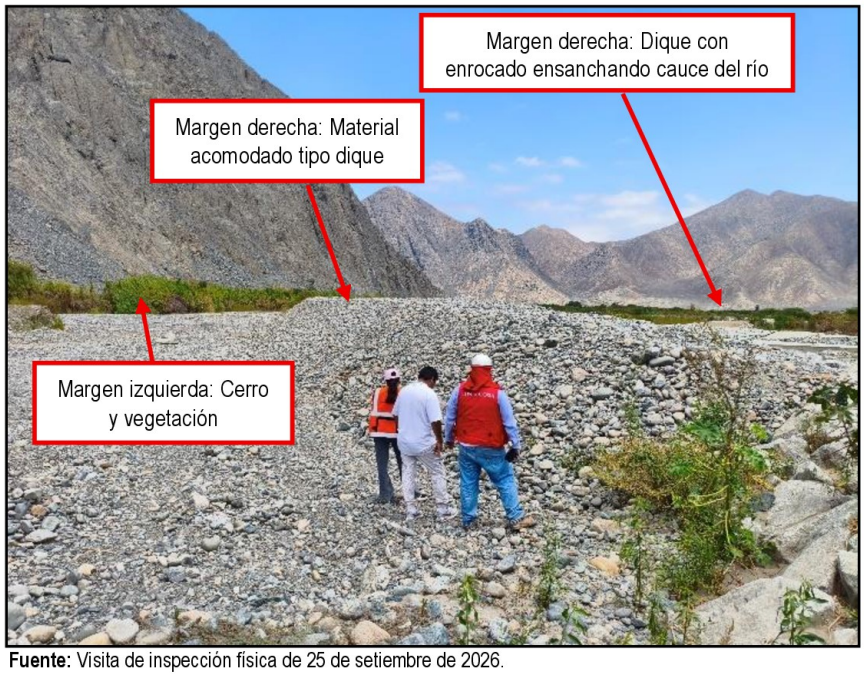
IMAGEN N° 27
ACCESO AL RÍO HUARMEY (SECTOR TAYCA)

No obstante, durante la inspección física realizada el 25 de setiembre de 2026 en el sector Tayca[11], se constató que el cauce natural del río Huarmey se encuentra delimitado en su margen derecha por un dique con enrocado que ensancha la caja hidráulica, identificándose en el punto de acceso material acumulado en forma de dique; mientras que la margen izquierda limita con cerros y vegetación en su base.

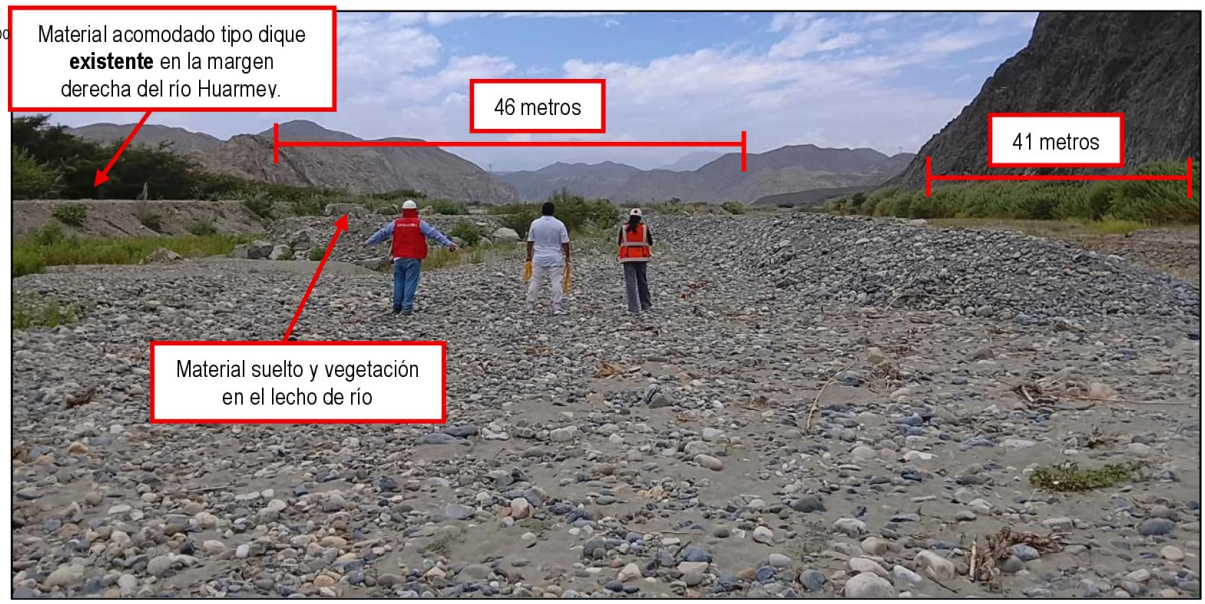
IMAGEN N° 35
MATERIAL ACOMODADO EN EL LECHO DEL RÍO

De lo expuesto, se tiene que, se ha identificado que las labores de limpieza y descolmatación en el sector Tayca, presentan deficiencias técnicas, tales como desniveles en el lecho del cauce, presencia de vegetación y rocas, así como conformación de bordos inconclusos en ambas márgenes del tramo final, incumpliendo lo establecido en los planos de secciones transversales de la ficha técnica definitiva; pese a ello, se suscribió el Acta de culminación de actividades y se otorgó conformidad a los servicios prestados; situación que no garantizaría la finalidad técnica y preventiva de la actividad, generando el riesgo de que la inversión realizada no proteja adecuadamente a la población e infraestructura aledaña, ante eventuales incrementos del caudal del río por la ocurrencia del Fenómeno del Niño.

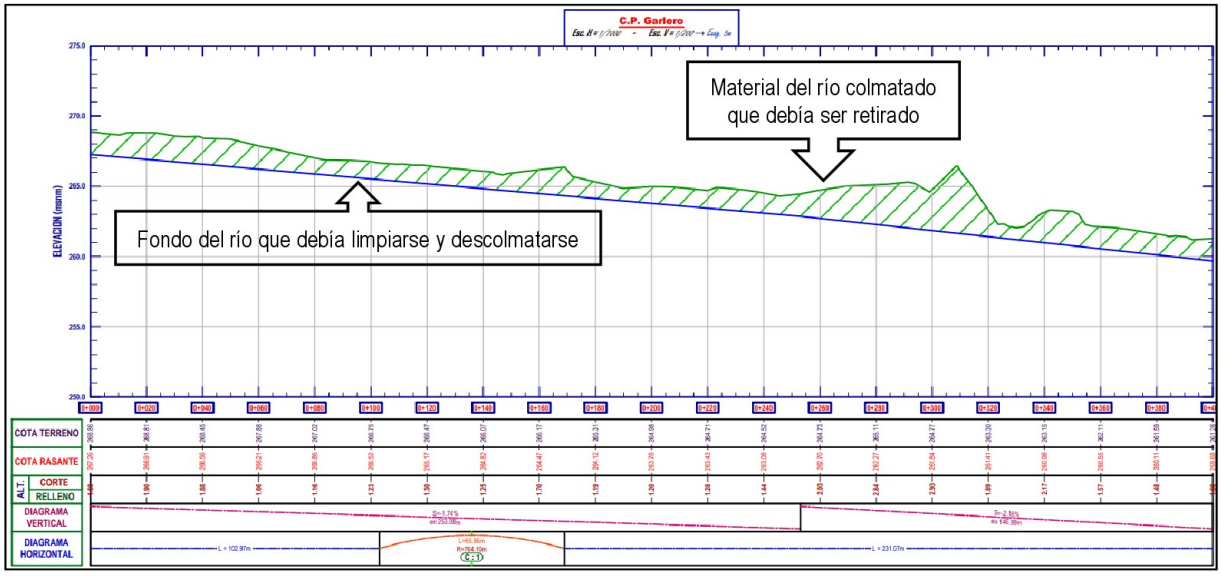
IMAGEN N° 55
PLANO DEL PERFIL LONGITUDINAL, TRAMO KM 0+000 – KM 0+400 – SECTOR GARLERO

Sobre el particular, de acuerdo con el numeral 5.2. "Especificaciones Técnicas" de la Ficha Técnica del sector Garlero, la partida 01.02.01 "Limpieza y descolmatación del cauce" consiste en *"la remoción de sedimentos (arena, limo, grava), troncos, raíces, basura y cualquier obstáculo que reduzca la sección hidráulica del cauce. Facilitar el libre flujo del agua y prevenir desbordes o inundaciones en zonas aledañas. Se realiza desde el exterior hacia el fondo del cauce, siguiendo los alineamientos y niveles establecidos en los planos de la actividad".*

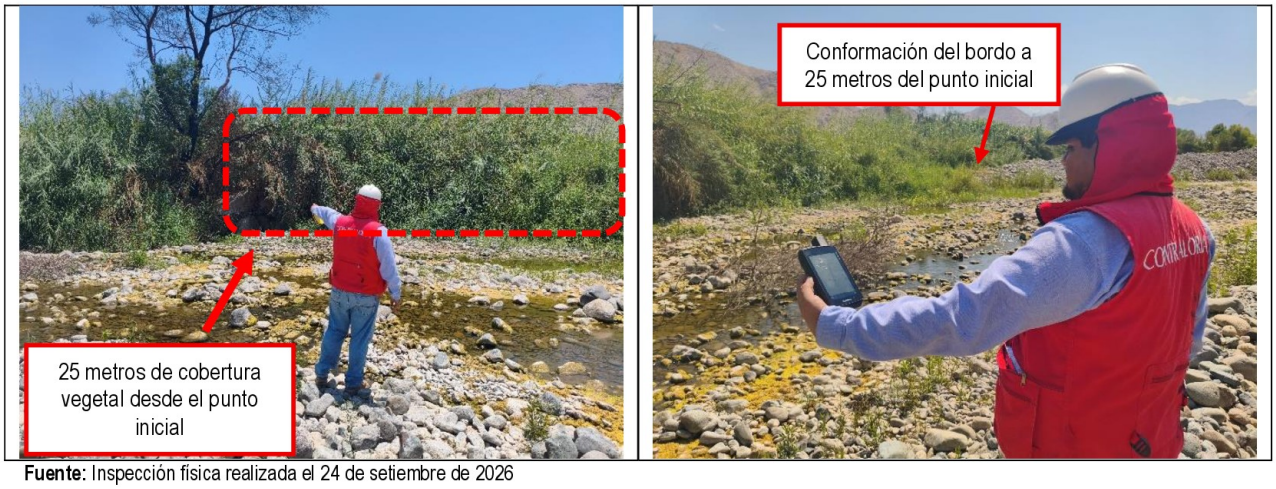
En ese contexto, se realizó una inspección física al sector Garlero[24] a lo largo de un tramo de aproximadamente 400 metros en el río Huarmey, desde las coordenadas UTM 8891457N – 0178871E 18L hasta las coordenadas 8891426N 0179242E 18L, en el sentido de flujo aguas abajo; advirtiéndose lo siguiente:

- **Respecto a la margen derecha,** durante la inspección, se recorrió un total de 400 metros lineales, identificándose los siguientes tramos en orden de flujo aguas abajo: los primeros 25 metros presentaron cobertura vegetal desde el punto de inicio (km 0+000); seguidamente, entre los metros 25 y 284, se constató la conformación de bordos en una extensión de 259 metros; y posteriormente, entre los metros 284 y 384, se identificó un tramo sin conformación de bordos de aproximadamente 100 metros; no obstante, los planos transversales (ver imagen n.° 58) indicaban que el tramo sin conformar bordo no debía superar los 80 metros, comprendidos entre las progresivas km 0+260 y km 0+340; finalmente, los 16 metros restantes, entre los 384 y 400 metros, presentaron material apilado conformado, completando así los 400 metros inspeccionados de la margen derecha.

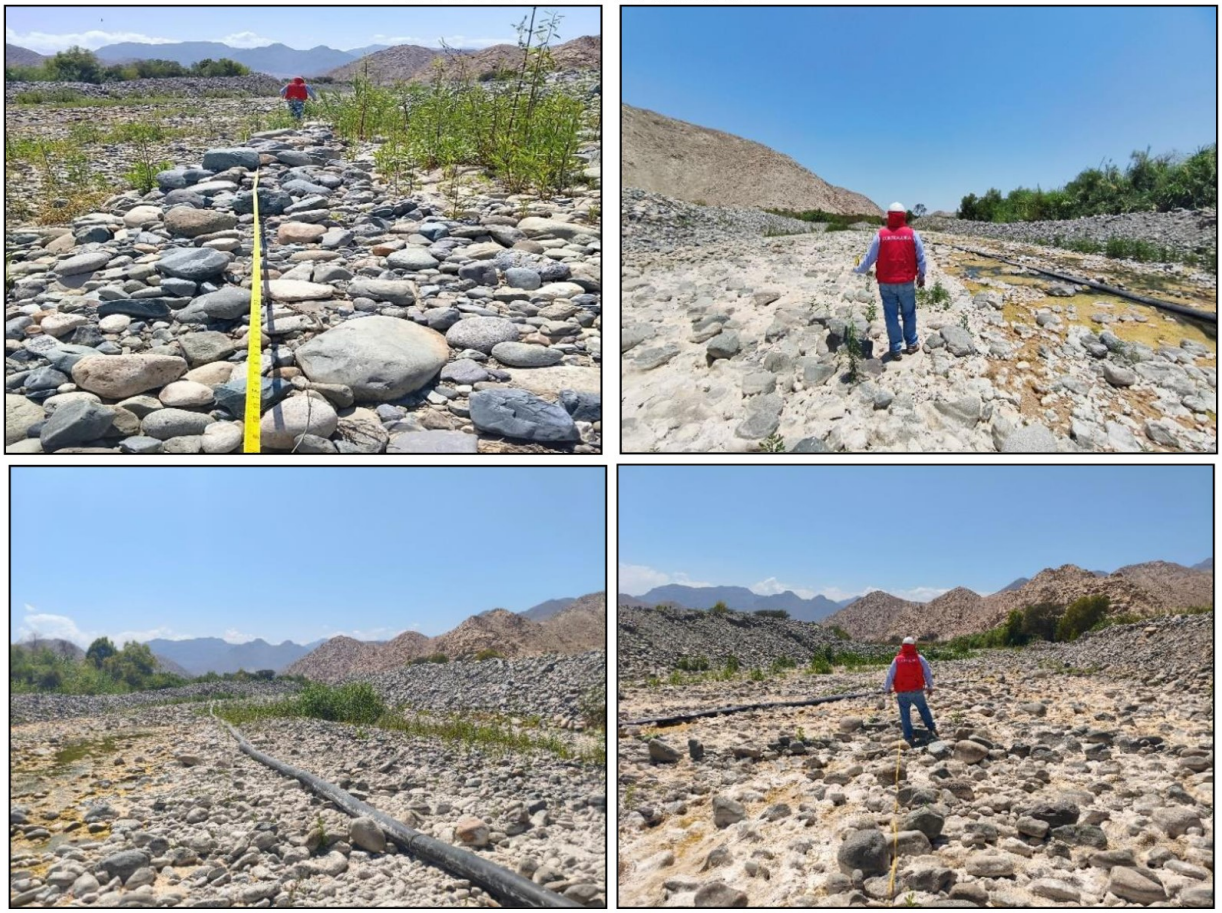
IMAGEN N° 67
PUNTO FINAL DE LA MARGEN IZQUIERDA

Adicionalmente, en el cauce delimitado por estas conformaciones de material, se identificaron desniveles en el lecho, rocas de variadas dimensiones, vegetación e interferencias (mangas de riego); habiéndose medido un ancho de cauce de aproximadamente 22,00 metros en el punto donde concluye el material apilado en la margen derecha.

De lo expuesto, se tiene que, se ha identificado que las labores de limpieza y descolmatación en el sector Garlero presentan deficiencias técnicas, tales como un relieve irregular en el lecho del cauce, presencia de vegetación e interferencias, así como tramos discontinuos e inconclusos sin la conformación de bordos proyectada en los planos de las secciones transversales de la ficha técnica definitiva; pese a ello, se suscribió el Acta de culminación de actividades y se otorgó conformidad a los servicios contratados; situación que no garantizaría el cumplimiento de la finalidad técnica y preventiva de la actividad, generando el riesgo de que la inversión realizada no proteja adecuadamente a la población e infraestructura aledaña, ante la ocurrencia del Fenómeno del Niño.
