INFORME DE VISITA DE CONTROL Nº 016-2026-OCI/4155-SVC

OBRA: "CREACIÓN DE LA DEFENSA RIBEREÑA EN LA MARGEN IZQUIERDA DEL RÍO HUACHACAN A LA ALTURA DE LA CARRETERA DE ACCESO AL CENTRO POBLADO DE AYARANGA, DISTRITO DE PACCHO - PROVINCIA DE HUAURA - DEPARTAMENTO DE LIMA"- CUI Nº 2472644

INFORME DE VISITA DE CONTROL
N° 016-2026-OCI/4155-SVC

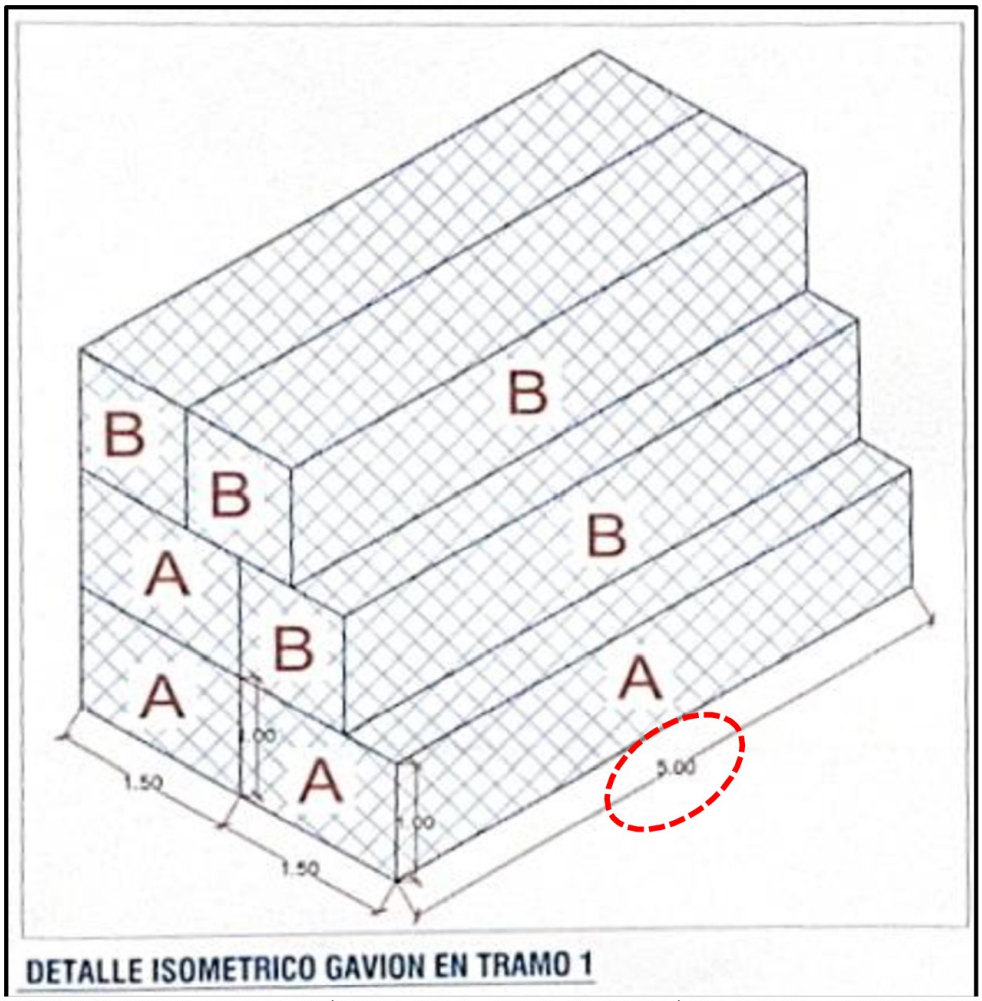
Al respecto, de la revisión realizada a los planos del proyecto, respecto al *Plano "PDG-01 - Detalle de gavión Tipo I- Tipo II – Tipo III"*, incluidas en el Expediente Técnico de la Obra[3], precisa que la longitud del bloque del gavión tiene que ser de 5,00 m, tal como, se muestra en la imagen siguiente:

Imagen 4
Detalle isométrico de Gavión Tramo I

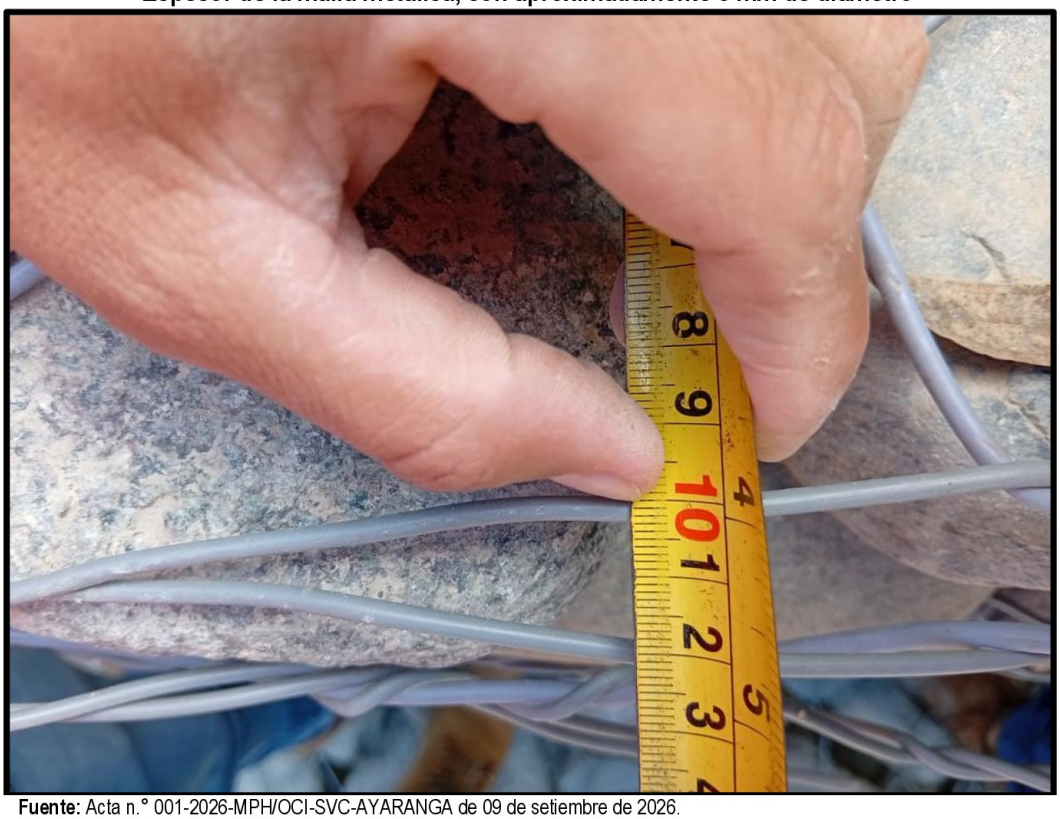
Imagen 8
Espesor de la malla metálica, con aproximadamente 3 mm de diámetro

Sobre el particular, las Especificaciones Técnicas establecidas en el Expediente Técnico, respecto de las partidas *1.6.2. ARMADO E INSTALACION DE GAVIONES TIPO CAJA 5.00x1.50x1.00m y 1.6.3. ARMADO E INSTALACION DE GAVIONES TIPO CAJA 5.00x1.00x1.00m*, indican lo siguiente: *(…) Se contará con malla hexagonal con abertura de 50 x 70 mm, siendo el alambre galvanizado de 3.40 mm (…)* (Lo subrayado es nuestro). Estas indicaciones implican que el alambre de la malla galvanizada debe de tener un espesor de 3.4 mm, un ancho de cocada de 5 cm (50mm) x 7 cm (70 mm).

En ese sentido, lo anteriormente evidenciado pone en riesgo que los gaviones mantengan su calidad y durabilidad, por ende, ante una fuerte precipitación pluvial aumente el caudal del Río Huachacan, debilitando la estructura de los gaviones y que estos se derrumben.
