CONTRALORÍA
GENERAL DE LA REPÚBLICA DEL PERÚ

INFORME DE VISITA DE CONTROL N° 001-2026-CGI/4455-SVC

OPERATIVO DE VISITA DE CONTROL "CONTROL PREVENTIVO A LOS SERVICIOS EDUCATIVOS AÑO ESCOLAR 2026"

Chiclayo, 06 DE FEBRERO DE 2026

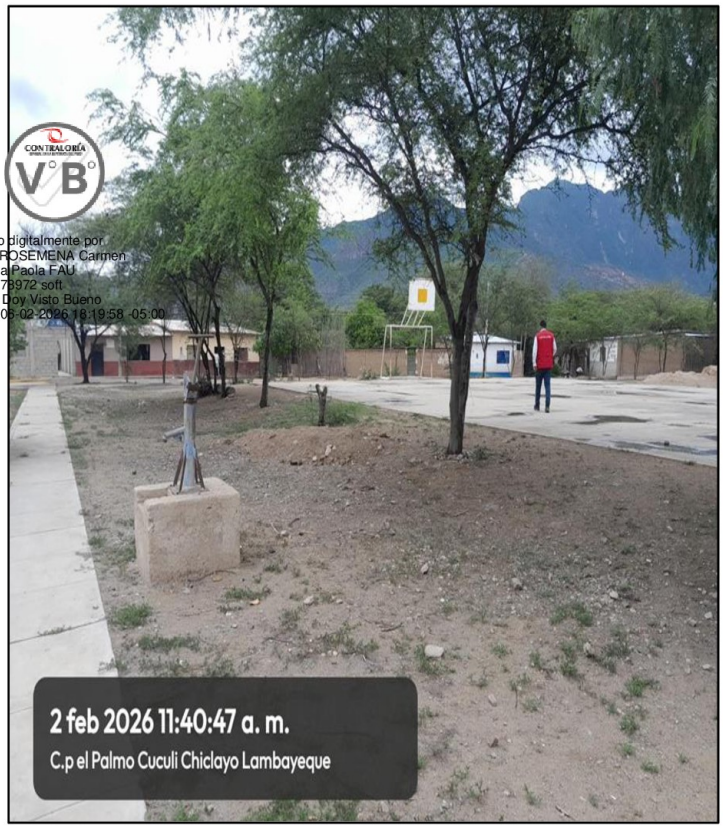
IE 437

APÉNDICE N° 8
DEFICIENCIAS EN LA INFRAESTRUCTURA DE LAS INSTITUCIONES EDUCATIVAS
