INFORME DE HITO DE CONTROL N° 085-2026-OCI/5332-SCC

"MEJORAMIENTO DEL SERVICIO EDUCATIVO DEL NIVEL SECUNDARIA EN LA INSTITUCIÓN EDUCATIVA INMACULADA DE LA MERCED EN EL DISTRITO DE CHIMBOTE - PROVINCIA DE SANTA - DEPARTAMENTO DE ÁNCASH" CON CUI N° 2545580

HITO DE CONTROL N° 2 – EJECUCIÓN DE OBRA (VALORIZACIÓN DE OBRA N° 3)

PERIODO EVALUACIÓN:
DEL 28 DE OCTUBRE AL 3 DE NOVIEMBRE DE 2026

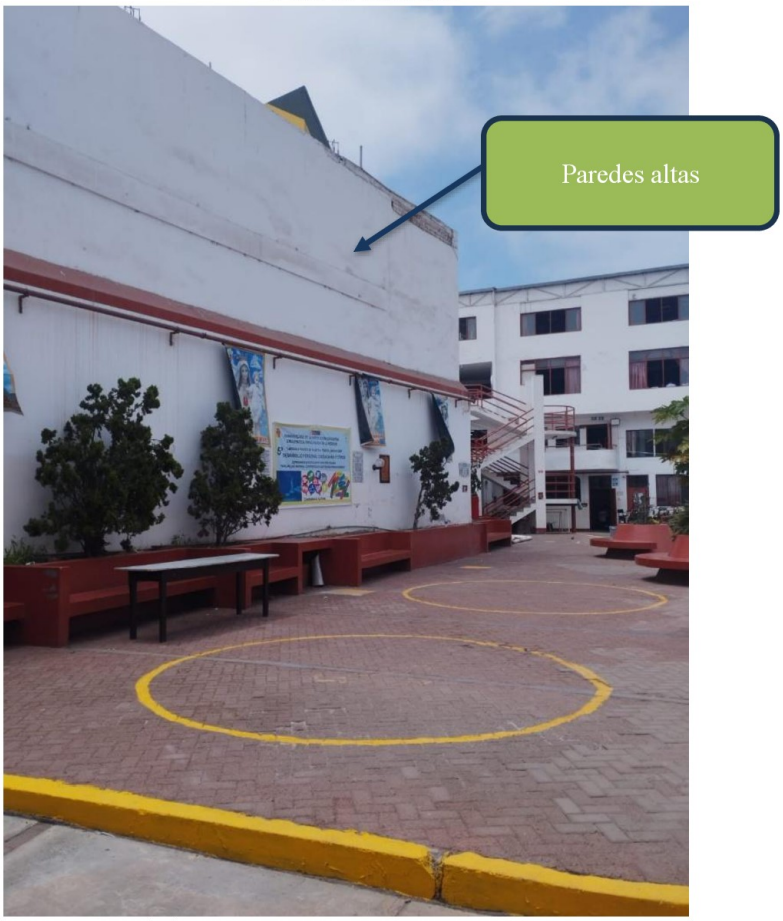
En ese sentido, en la inspección física realizada a la obra el 28 de octubre de 2026 por la Comisión de Control y funcionarios de la Unidad Funcional de Supervisión y Liquidaciones, se ha evidenciado que los dos (2) locales alquilados para el plan de contingencia no reúnen las condiciones que garanticen un adecuado servicio educativo, como se detalla a continuación:
