# INFORME DE ORIENTACIÓN DE OFICIO Nº 010-2026-OCI/5334-SOO

## "EXPEDIENTE TÉCNICO DEL SALDO DE OBRA DEL PROYECTO MEJORAMIENTO DE LOS SERVICIOS DE SALUD DEL HOSPITAL DE CAMANÁ"

## EXPEDIENTE TÉCNICO DEL SALDO DE OBRA DEL PROYECTO MEJORAMIENTO DE LOS SERVICIOS DE SALUD DEL HOSPITAL DE CAMANÁ

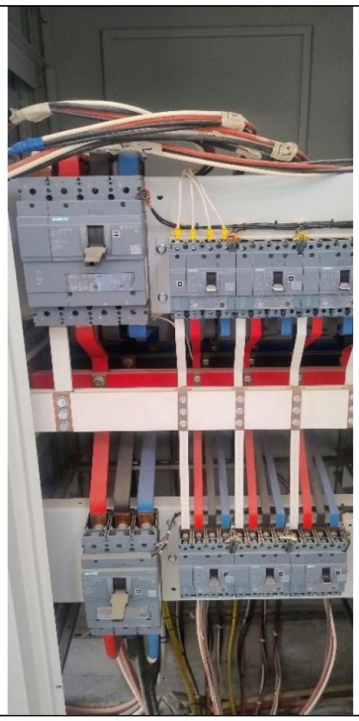
**Imágenes n.os 8 y 9**
**Interior de tableros eléctricos**

| Interior de tablero TGN | Interior de tablero TGNF |

De las imágenes se observa que el interior de los tableros tomados como ejemplo, contienen dispositivos de protección instalados y conexiones entre ellos. Así mismo, se le realizó la prueba con el botón de "Test" que llevan dichos dispositivos, y se observó el correcto accionamiento de protección ante una falla eléctrica, como se muestra a continuación:

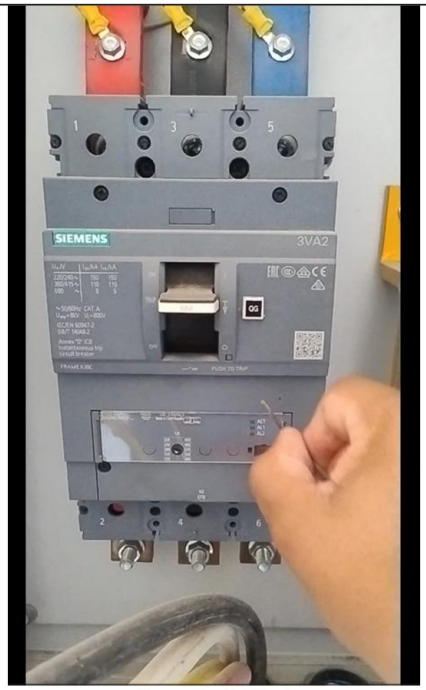
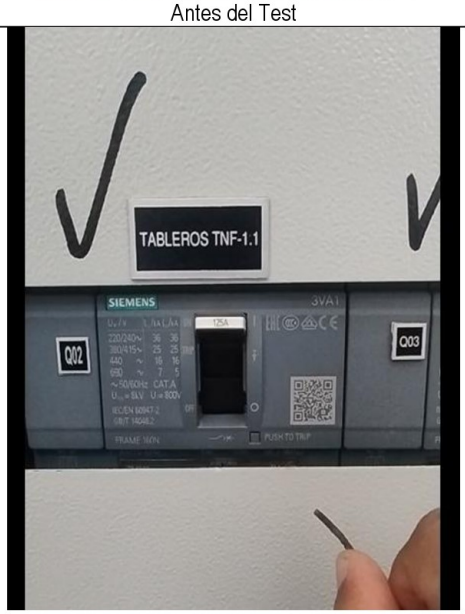
Antes del Test

Después del Test
