INFORME DE HITO DE CONTROL N° 022-2026-OCI/5344-SCC

OBRA: "MEJORAMIENTO Y AMPLIACIÓN DEL SERVICIO DE TRANSITABILIDAD VIAL INTERURBANA EN LA RUTA LM-120, TRAMO: EMP. PE-24 (TINCO) VITIS - HUANCAYA - VILCA , EMP. LM-124 (LAGUNA PAUCARCOCHA), DISTRITOS DE ALIS, MIRAFLORES, VITIS, HUANCAYA Y TANTA DISTRITOS DE ALIS, HUANCAYA DE LA PROVINCIA DE YAUYOS DEL DEPARTAMENTO DE LIMA" CUI N° 2627055 - META I

HITO DE CONTROL N° 1 – CONTROL TÉCNICO Y ADMINISTRATIVO DEL AVANCE DE EJECUCIÓN DE OBRA Y VALORIZACIÓN DE OBRA AL MES DE SETIEMBRE DE 2026

HUACHO, 23 DE OCTUBRE DE 2026

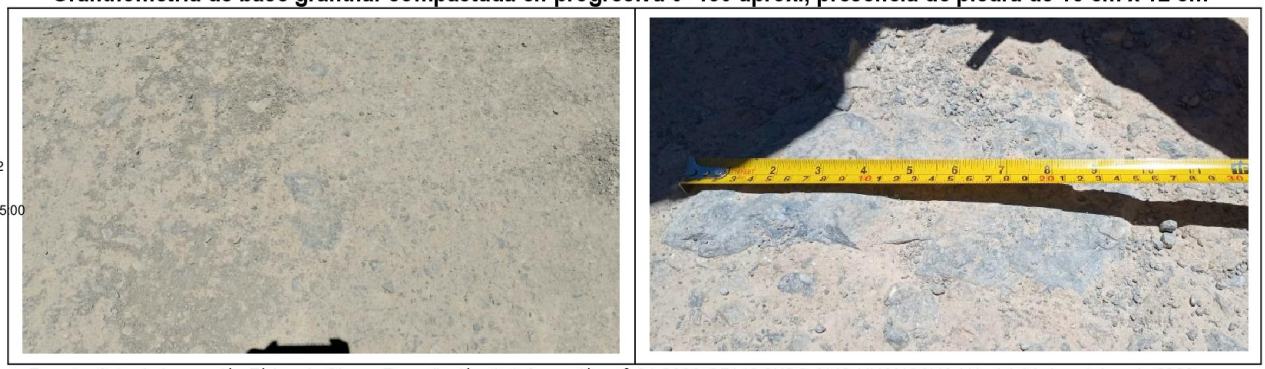
Imágenes n.° 13 y 14
Granulometría de base granular compactada en progresiva 0+130 aprox., presencia de piedra de 15 cm x 12 cm

Esta condición podría afectar la uniformidad, el adecuado acomodo de las partículas y la regularidad de la capa de base granular, dificultando la obtención de una superficie homogénea para la colocación de la carpeta asfáltica. Asimismo, la presencia de partículas de dimensiones superiores a las especificadas podría alterar la distribución granulométrica del material y dificultar su adecuada compactación, propiciando la formación de vacíos o zonas con densidad no uniforme. De confirmarse estas deficiencias, podrían generarse concentraciones localizadas de esfuerzos y un soporte no uniforme, incrementando el riesgo de las deformaciones, afectando la capacidad de soporte y la durabilidad del pavimento.
