CONTRALORÍA
GENERAL DE LA REPÚBLICA DEL PERÚ

ÓRGANO DE CONTROL INSTITUCIONAL
GOBIERNO REGIONAL TUMBES

INFORME DE VISITA DE CONTROL N° 024-2026-OCI/5353-SVC

"ESTADO SITUACIONAL DE LAS INTERVENCIONES PARA LA ATENCIÓN DEL PELIGRO INMINENTE; LIMPIEZA Y DESCOLMATACIÓN DE CINCO QUEBRADAS"

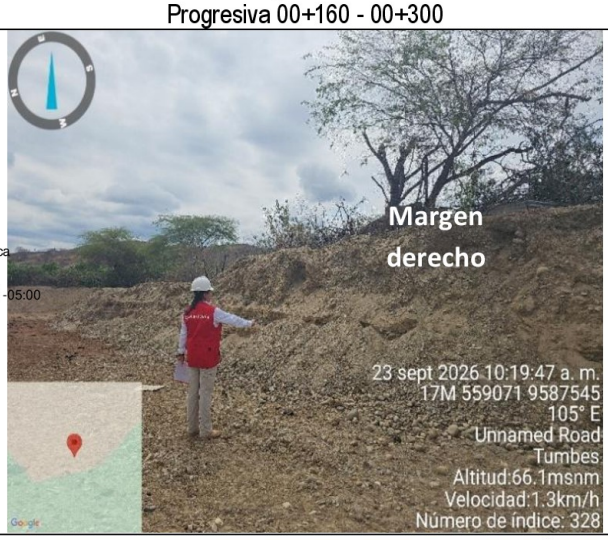
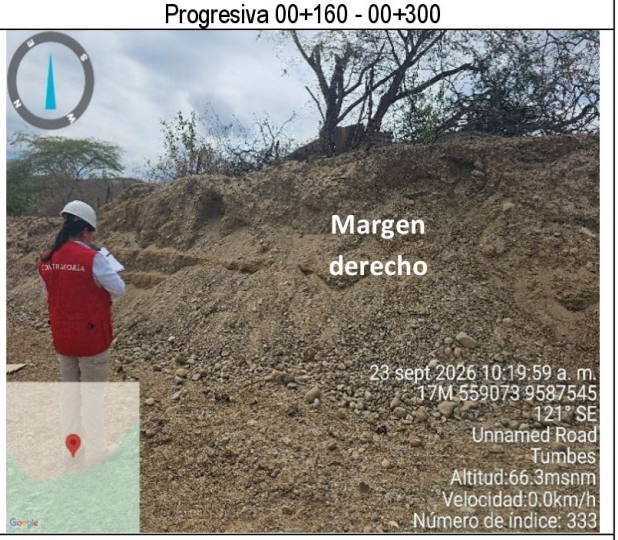
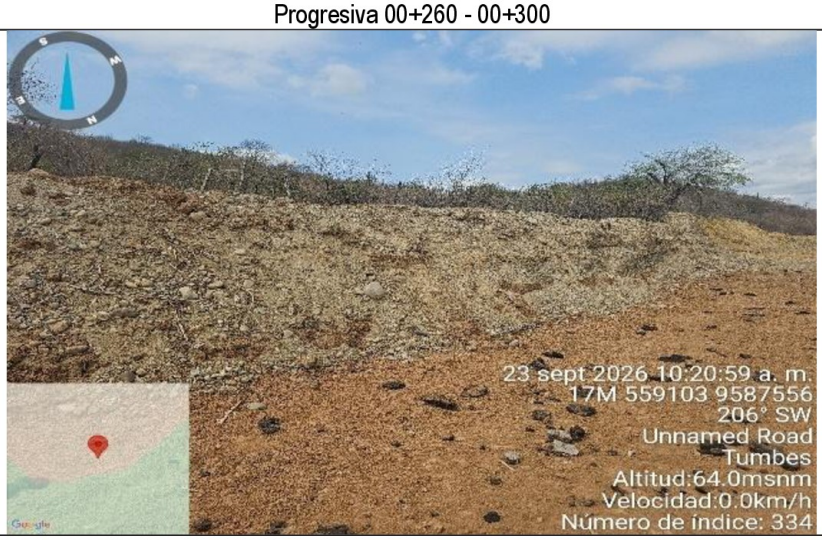
Imagen n.° 23
Progresiva 00+160 - 00+300

Las deficiencias expuestas en el cuadro precedente se evidencian mediante el registro fotográfico que se muestra a continuación:

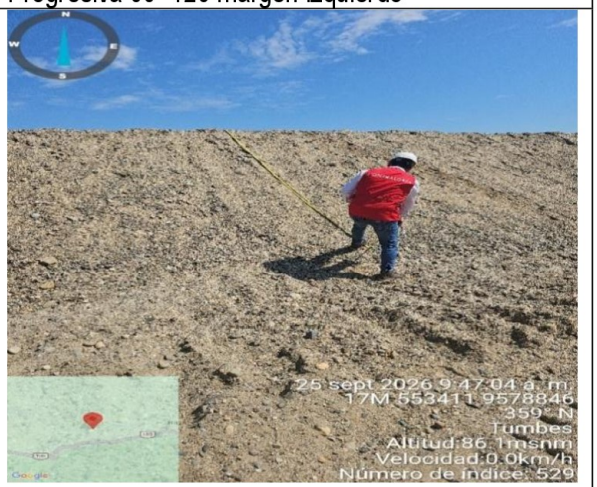
Los aspectos precisados en relación a las mediciones del cuadro precedente se evidencian mediante el registro fotográfico que se muestra a continuación:
