INFORME DE VISITA DE CONTROL
N° 021-2026-OCI/5353-SVC

"ESTADO SITUACIONAL DE LAS INTERVENCIONES PARA LA ATENCIÓN DEL PELIGRO INMINENTE: LIMPIEZA Y DESCOLMATACIÓN DE CINCO DRENES"

TUMBES, 6 DE OCTUBRE DE 2026

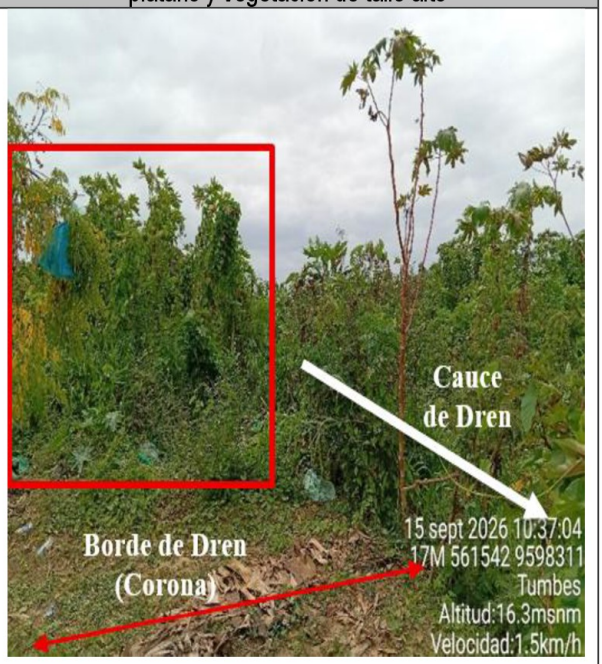
De la inspección física realizada por la Comisión de Control al cauce del Dren Correntoso, en el sector Aliviadero, desde el distrito de San Jacinto hasta el distrito de Corrales, en la provincia y departamento de Tumbes, el 14 y 15 de setiembre de 2026, de la cual se dejó constancia en el Acta de Inspección Física n.° 001-2026-CG/OCI5353-014-SCV suscrita el 15 de setiembre de 2026 por miembros de la Comisión de Control y el ingeniero Fredy Infante Arcaya, quien fue designado para el acompañamiento; se advierte que durante la verificación in situ, respecto a la partida **02.03 Material para reconformación de bordes de dren**, se evidencian tramos con plantaciones de plátano y demás vegetación de tallo alto.

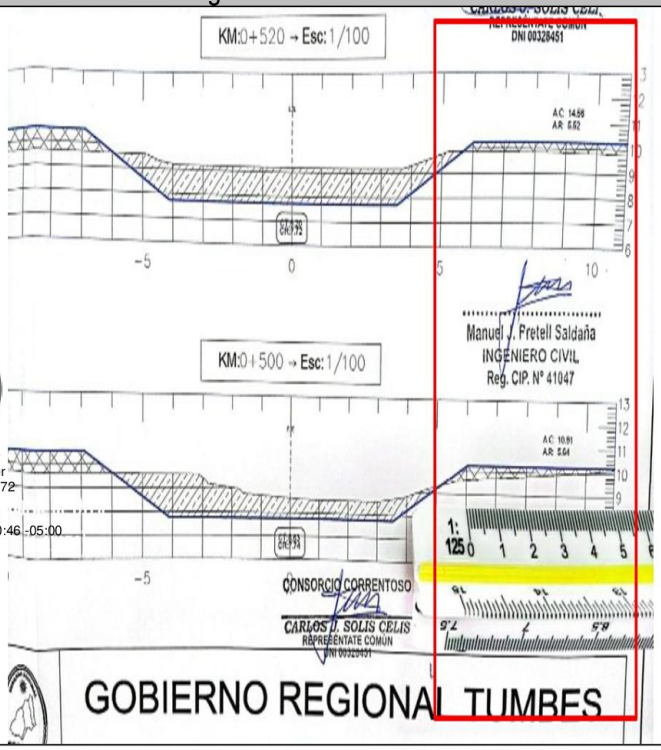
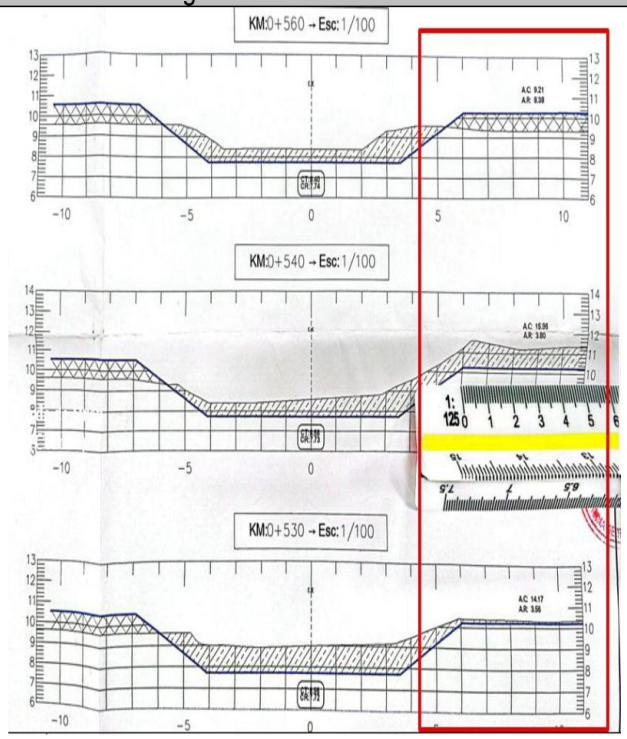
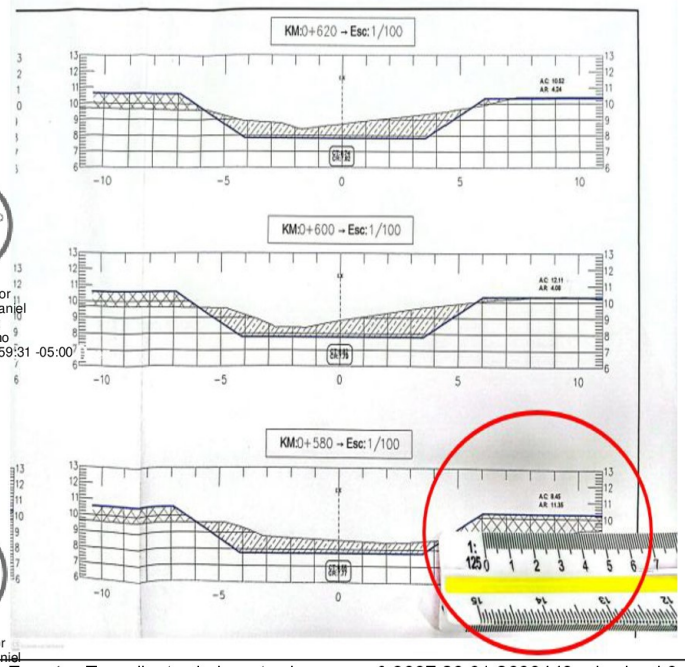
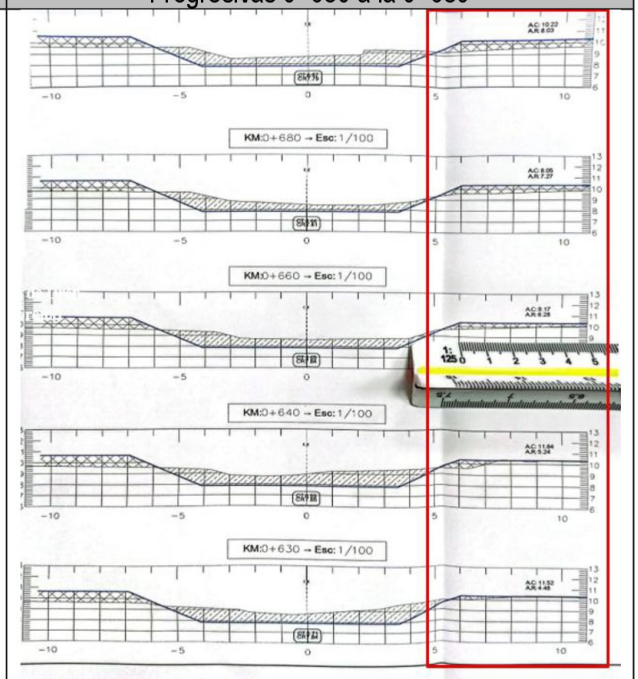
Imagen n.° 6 Progresivas 0+500 a la 0+520	Imagen n.° 7 Progresivas 0+530 a la 0+560

Así también, se advierte que el borde preexistente del dren, no coincide con las medidas consignadas en las secciones de los planos de replanteo en las progresivas identificadas, es decir, la progresiva 0+500 hasta la progresiva 0+680; la progresiva 0+700 hasta la progresiva 0+800 y la progresiva 0+980 hasta la progresiva 1+280. De lo anterior, se cuestiona la ejecución de la partida **02.03 Material para reconformación de bordes de dren en** 580 metros aproximadamente; lo cual se detalla a continuación:

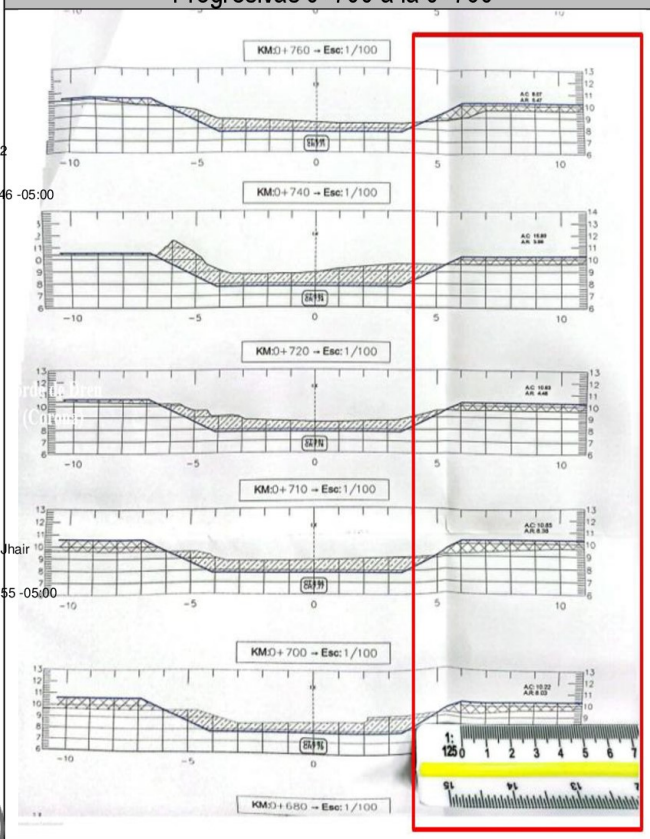
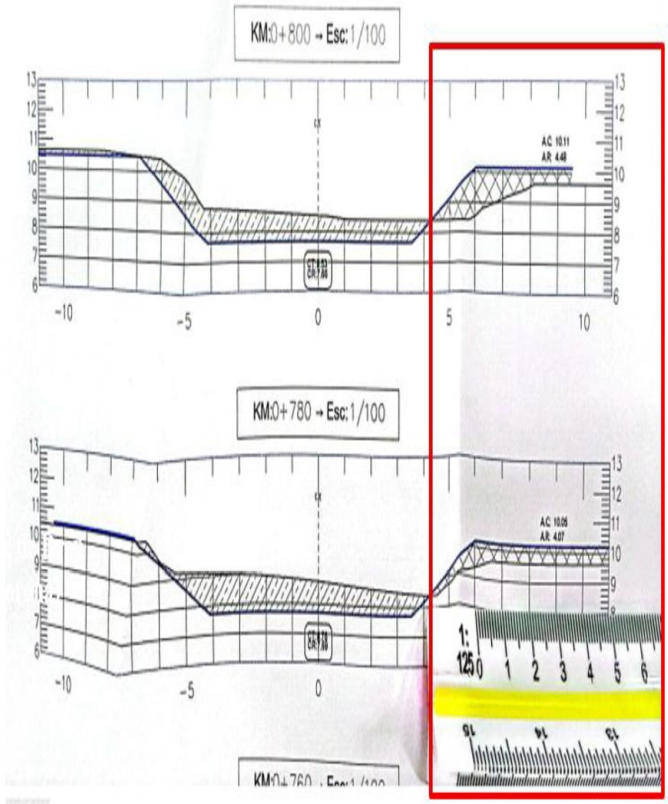
Fuente: Acta de Inspección Física n.° 001-2026-CG/OCI5353-014-SCV, suscrita el 15 de setiembre de 2026.	**Fuente:** Acta de Inspección Física n.° 001-2026-CG/OCI5353-014-SCV, suscrita el 15 de setiembre de 2026.

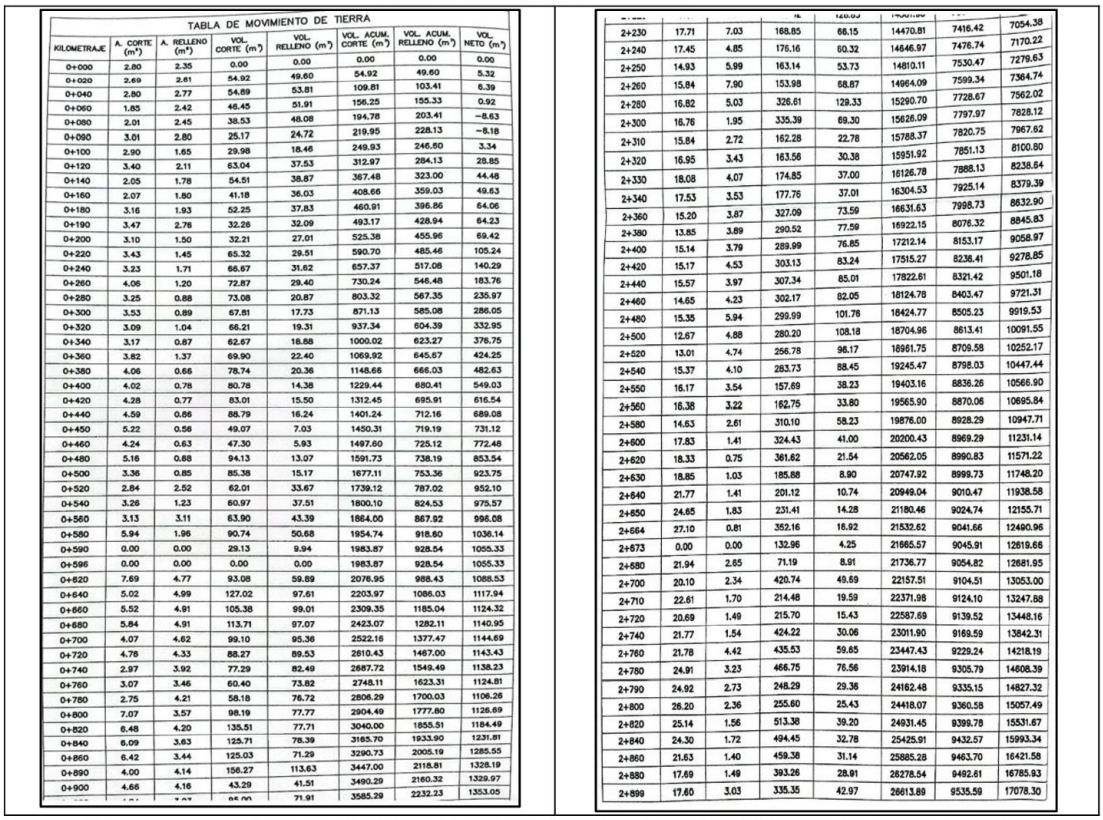
Imagen n.° 28
Tabla de movimiento de tierras

Sin embargo, tras verificar la citada Tabla de Movimiento de Tierras, la Comisión de Control advierte una falta de precisión en la delimitación de las progresivas asociadas al volumen total de eliminación de material excedente, conforme se detalla a continuación:

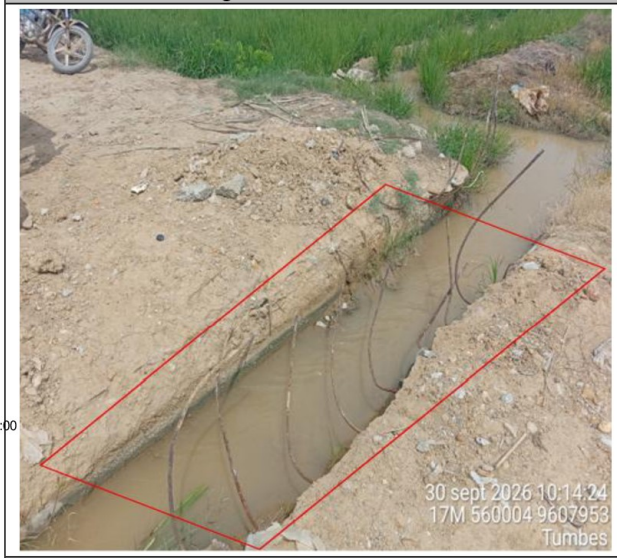
Aunado a ello, mediante el Acta de Inspección Física N° 005-2026-CG/OCI5353-014-SCV de 30 de setiembre de 2026 se dejó constancia que, en **la progresiva 1+000 del Dren Bebederos, se identificaron los restos de una Alcantarilla de conducto rectangular.** Según se aprecia en las imágenes 32 y 33, la estructura estaba conformada por elementos de concreto armado (compuesto por
