# INFORME DE VISITA DE CONTROL N.° 025-2026-OCI/5353-SVC

## "ESTADO SITUACIONAL DE LAS INTERVENCIONES PARA LA ATENCIÓN DEL PELIGRO INMINENTE: LIMPIEZA Y DESCOLMATACIÓN DE CINCO DRENES"

**TUMBES, 6 DE NOVIEMBRE DE 2026**

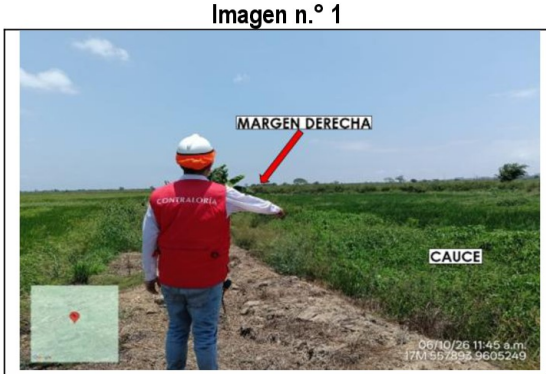
**Imagen n.° 1**

En la progresiva 1+944 se visualiza el dren abundante vegetación entre ellas maleza, plantas variables acumulada en el cauce.

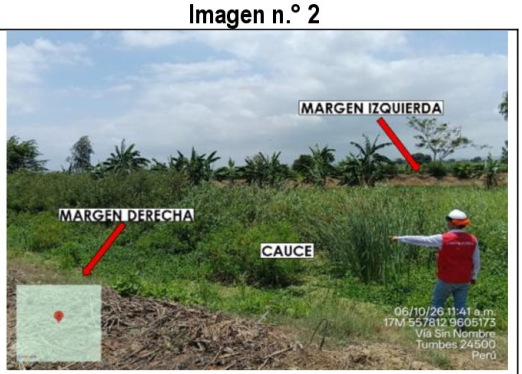
**Imagen n.° 2**

En la progresiva 2+028 se visualiza el dren abundante vegetación entre ellas maleza, plantas variables de tallo alto acumulada en el cauce.

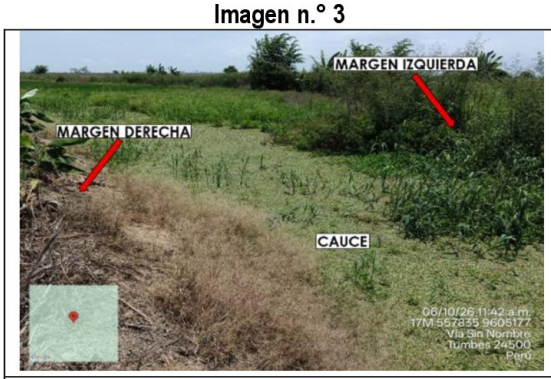
**Imagen n.° 3**

En la progresiva 2+028 se visualiza el dren abundante vegetación entre ellas maleza, plantas de tallo alto variable acumulada en el cauce y árboles en el borde del dren.

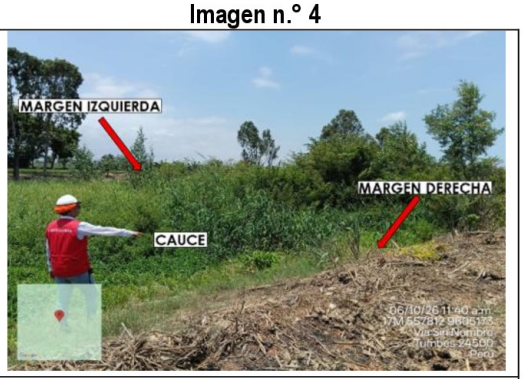
**Imagen n.° 4**

En la progresiva 2+077 se visualiza el dren abundante vegetación entre ellas maleza, plantas variables acumulada en el cauce y árboles.

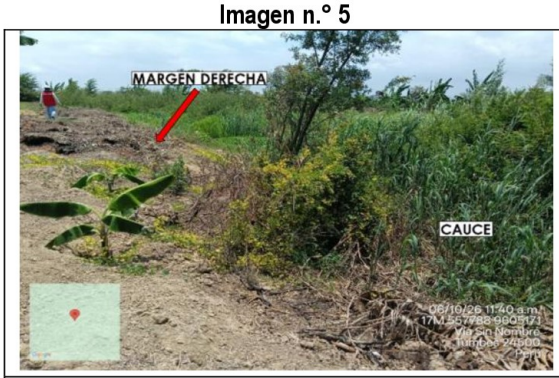
**Imagen n.° 5**

En la progresiva 2+100 se visualiza el dren abundante vegetación entre ellas maleza, plantas variables acumulada en el cauce.

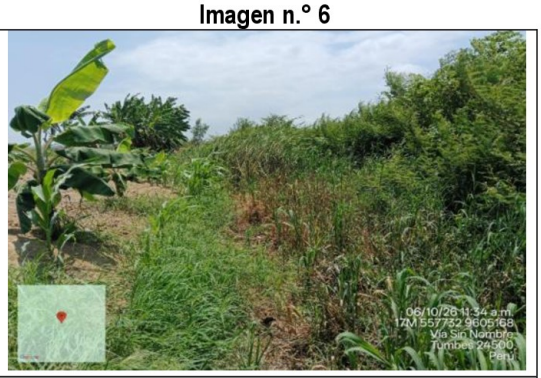
**Imagen n.° 6**

En la progresiva 2+120 se visualiza el dren abundante vegetación entre ellas maleza, plantas variables acumulada en el cauce.

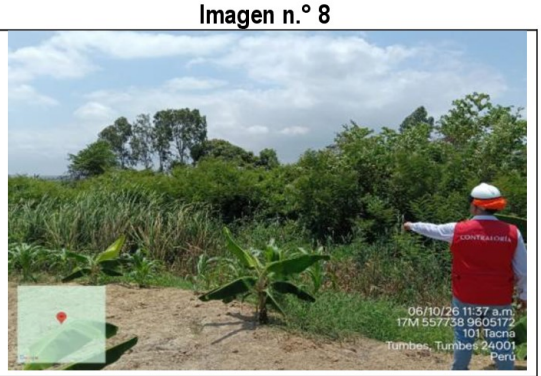
**Imagen n.° 8**

En la progresiva 2+140 se visualiza el dren abundante vegetación entre ellas maleza, plantas variables acumulada en el cauce.

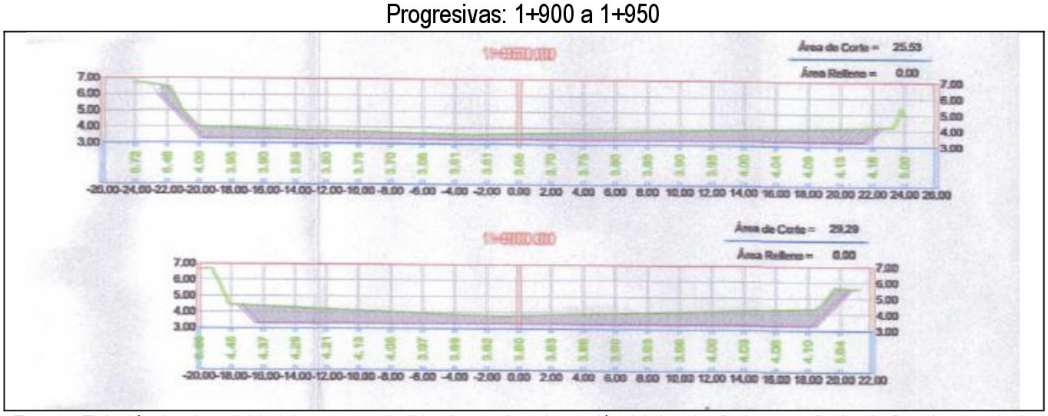
**Imagen n.° 9**
Progresivas: 1+900 a 1+950

Se tiene que, la limpieza y descolmatación entre las progresivas 1+944 – 2+140 no se ha ejecutado, de acuerdo a cómo ha sido establecido en las especificaciones técnicas y en los planos, como se detalla a continuación:

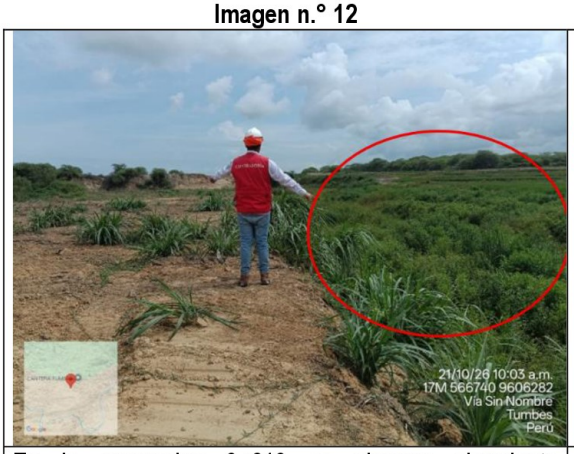
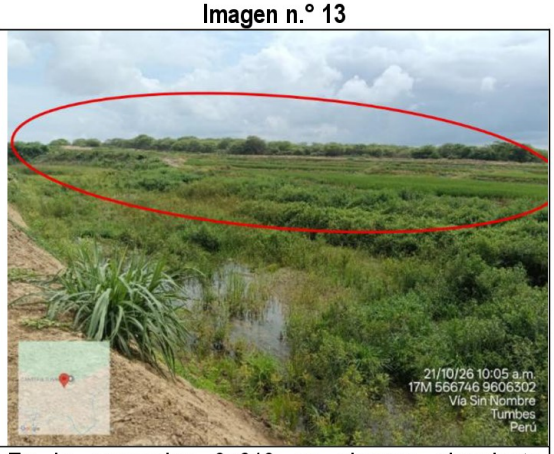
| **Imagen n.° 12** | **Imagen n.° 13** |

| **Imagen n.° 12** | **Imagen n.° 13** |
|---|---|
| En la progresiva 0+610 se observa abundante vegetación y plantas de tallo alto en caja hidráulica del dren, además no se visualiza trabajos de conformación de talud y corona en margen derecha. | En la progresiva 0+610 se observa abundante vegetación y plantas de tallo alto en caja hidráulica del dren, además no se visualiza trabajos de conformación de talud y corona en margen derecha. |

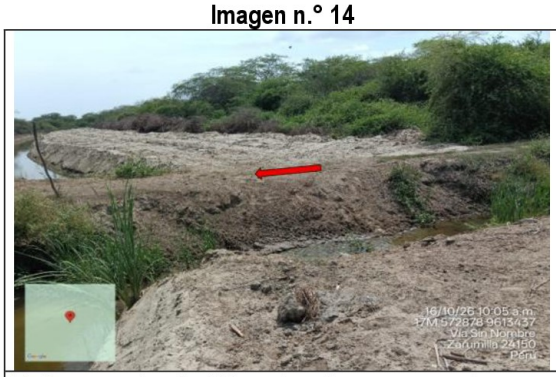
| **Imagen n.° 14** | **Imagen n.° 15** |

| **Imagen n.° 14** | **Imagen n.° 15** |
|---|---|
| En la progresiva 3+100 se visualiza un acceso de cruza el dren hacia la margen izquierda. | En la progresiva 3+105 se visualiza un acceso que cruza el dren hacia la margen izquierda, impidiendo que no fluya el agua del dren ocasionando que se estanque. |
