ÓRGANO DE CONTROL INSTITUCIONAL
GOBIERNO REGIONAL TUMBES

INFORME DE VISITA DE CONTROL N° 026-2026-OCI/5353-SVC

"ESTADO SITUACIONAL DE LAS INTERVENCIONES PARA LA ATENCIÓN DEL PELIGRO INMINENTE: LIMPIEZA Y DESCOLMATACIÓN DE CINCO DRENES"

PERÍODO DE EVALUACIÓN:
DEL 6 AL 21 DE OCTUBRE DE 2026

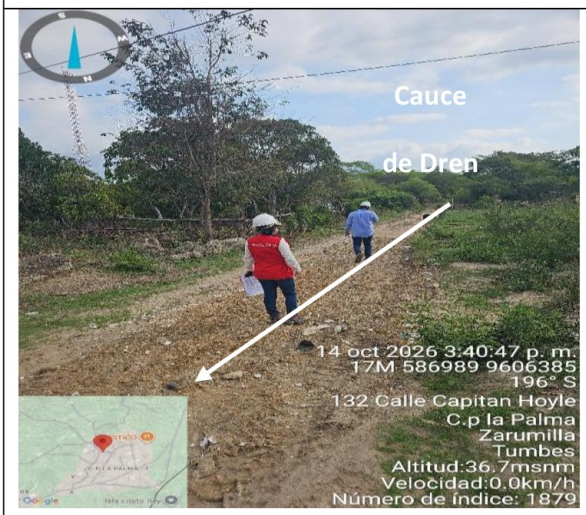
Imagen n.° 3 Progresiva 1+129	**Imagen n.° 4** Progresiva 1+054

a) Ejecución de las partidas Conformación de caja manual con material propio y Perfilado y refine en talud comprendido entre las progresivas 1+129 A 1+019

De la revisión selectiva efectuada a la ficha técnica se advierte el cuadro de metrados las partidas de **02.02.03 Conformación de caja manual con material propio**, **02.02.04 Perfilado y refine en talud** comprenden las actividades a ejecutar a lo largo de todo el recorrido desde las progresivas 0+000 a 1+129.

Sin embargo, durante la visita de inspección física realizada el **14 de octubre de 2026** por la Comisión de Control, en compañía del representante de la Entidad, de lo cual se dejó constancia en el *"ACTA DE INSPECCIÓN FISICA N°08 -2026-GRTB/OCI* se efectuó el recorrido del tramo del dren. Como resultado de esta verificación, se constató una incompatibilidad entre la realidad física en campo y las metas establecidas en la ficha técnica, evidenciándose la inejecución de los trabajos, entre las progresivas km 1+129 y km 1+019, donde no existe evidencia de conformación de caja hidráulica ni perfilado de talud debido a que el relieve del terreno es plano y no presenta la geometría de un cauce.

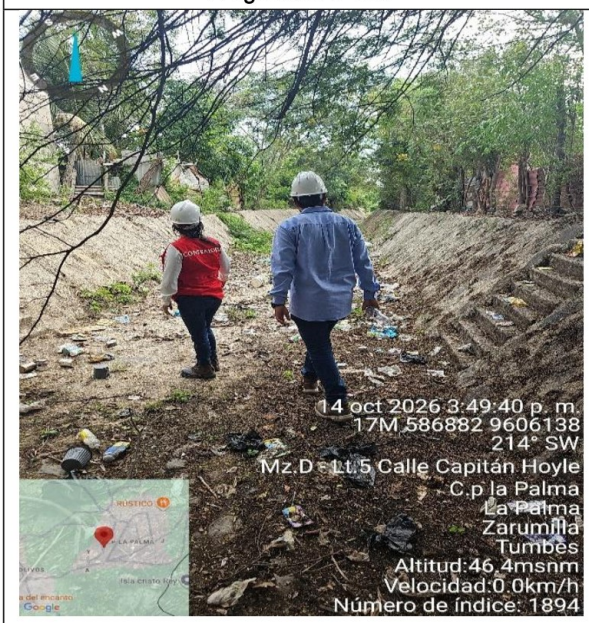
Imagen n.° 9 Progresiva 0+837	Imagen n.° 10 Progresiva 0+825

b) Conformación de caja manual con material propio comprendido entre las progresivas 0+600 a 0+980.

Del cuadro de metrado en la partida **02.02.03 Conformación de caja manual con material propio** nos indica las longitudes a intervenir la podemos encontrar en el cuadro de movimiento de tierras, y el valor que se encuentra en cuadro de movimiento de tierras es del **volumen de relleno acumulado es de 305,65**, el mismo que utilizan para el cuadro de metrado de la partida **Conformación de caja manual con material propio.**

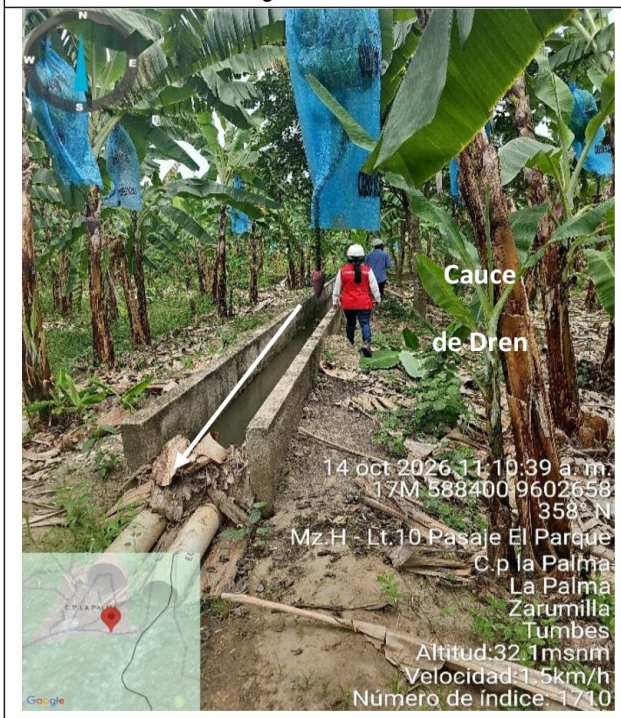
Imagen n.° 16
Progresiva 0+120

El siguiente registro fotográfico corrobora las observaciones mencionadas:
