ÓRGANO DE CONTROL INSTITUCIONAL
DEL HOSPITAL DE LA AMISTAD PERÚ COREA SANTA ROSA II-2

INFORME DE VISITA DE CONTROL
N° 001-2026-OCI/5762-SVC

"OPERATIVIDAD DE SERVICIOS HOSPITALARIOS, EQUIPOS MÉDICOS Y PROTECCIÓN DE ÁREAS CRÍTICAS FRENTE A EFECTOS DE LLUVIAS INTENSAS, EN EL HOSPITAL DE LA AMISTAD PERU COREA SANTA ROSA II-2"

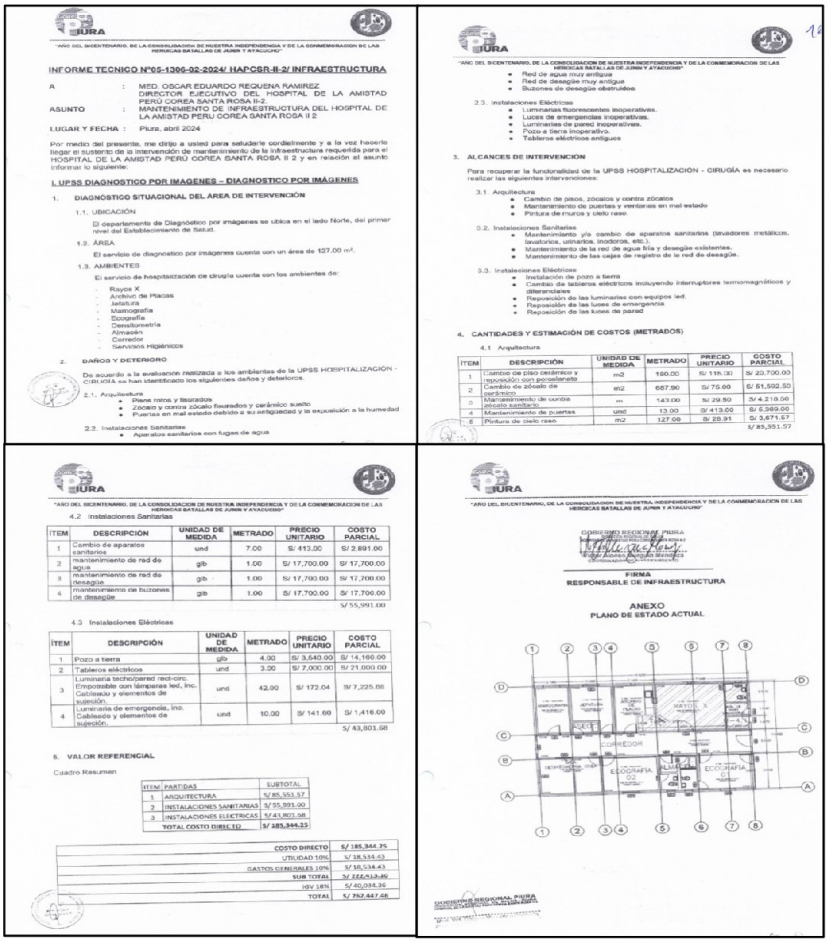
Imagen n.° 1
Mantenimiento del Área de Diagnostico por Imágenes del HAPCSR II-2
Informe Técnico n.° 05-1306-02-2024/HAPCSR II-2 /INFRAESTRUCTURA

- El Informe Técnico n.° 05-1306-02-2024/HAPCSR II-2/INFRAESTRUCTURA, correspondiente al Mantenimiento de la infraestructura de la UPPS Diagnóstico por imágenes, no contempla el mantenimiento de techos, coberturas y cielos rasos tal como se evidencia en la imagen n.° 1.[3]
- El Plan de Mantenimiento de Infraestructura del Hospital no contempla la realización de servicios de mantenimiento en el Servicio de Cardiología del HAPCSR II-2.
- Los informes n.°s 009-2024-HAPCSRII-2/INFRAESTRUCTURA, 012-2024-HAPCSRII-2/INFRAESTRUCTURA y 015-2024-HAPCSRBII-2/INFRAESTRUCTURA no contemplan la realización de servicios de mantenimiento de techos, coberturas y cielos rasos en los servicios médicos de Ginecología, Emergencia Ginecobstetricia y Central Obstetricia respectivamente, tal como se evidencia en las imágenes n.°s 2, 3 y 4 respectivamente.

3 El Informe Técnico n.° 05-1306-02-2024/HAPCSR II-2/INFRAESTRUCTURA, correspondiente al Mantenimiento de la infraestructura de la UPPS Diagnostico por imágenes, no contempla el mantenimiento de techos, coberturas y cielos rasos como se evidencia en la imagen n.° 1.

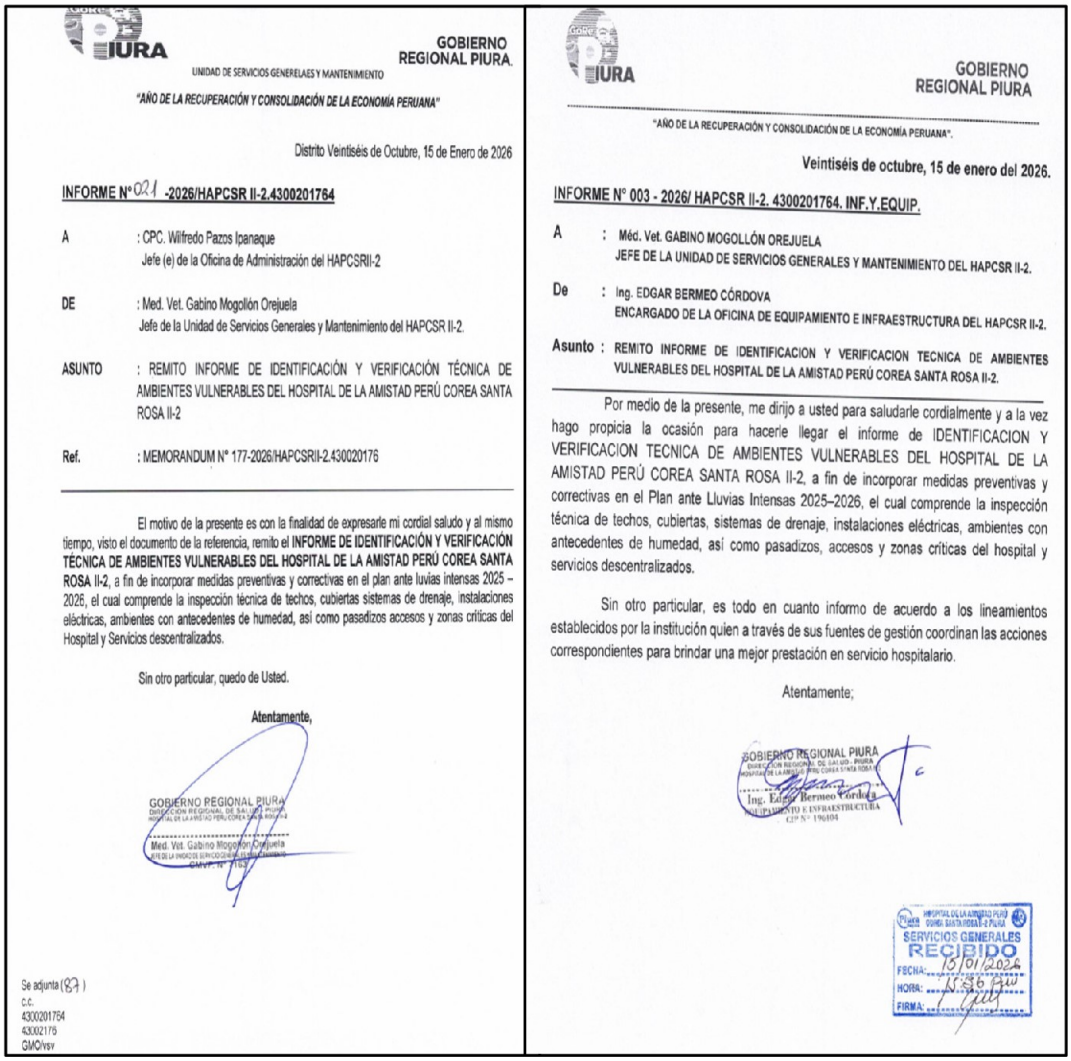
Imagen n.° 5
Informe de identificación y verificación técnica de ambientes vulnerables del HAPCSR II-2

Asimismo, mediante Informe n.° 021-2026/HAPCSR II-2.4300201764 de 15 de enero de 2026 que contiene el Informe n.° 003-2026/HAPCSR II-2.4300201764.INF.YEQUIP elaborado por Oficina de Equipamiento e Infraestructura de 15 de enero de 2026 se realizó la identificación y verificación técnica de ambientes vulnerables del Hospital a fin de incorporar medidas preventivas y correctivas en el Plan ante lluvias Intensas 2025-2027. (Imagen n.° 5)

- Ambiente de Triaje de Emergencia de Ginecología y Obstetricia presenta daños en su infraestructura debido a la filtración de aguas pluviales provenientes de la canaleta colindante. Esto ocasionó la inoperatividad del sistema de aire acondicionado y su respectiva unidad condensadora, así como el deterioro de escritorios y sillas.
