INFORME DE ORIENTACIÓN DE OFICIO N° 006-2026-OCI/5958-SOO

A LA "CONSTRUCCIÓN DE ESPACIO DEPORTIVO CON COBERTURA; REMODELACIÓN DE LOSA; ADQUISICIÓN DE JUEGOS INFANTILES E INCLUSIVOS; REFORESTACIÓN DE ÁREA VERDE; EN LA I.E 5127 MÁRTIR JOSÉ OLAYA EN LA LOCALIDAD DE JOSÉ OLAYA BALANDRA, DISTRITO DE VENTANILLA, PROVINCIA CONSTITUCIONAL DEL CALLAO, DEPARTAMENTO CALLAO", CUI 2614287

PERÍODO DE EVALUACIÓN:
DEL 10 DE SETIEMBRE AL 5 DE OCTUBRE DE 2026

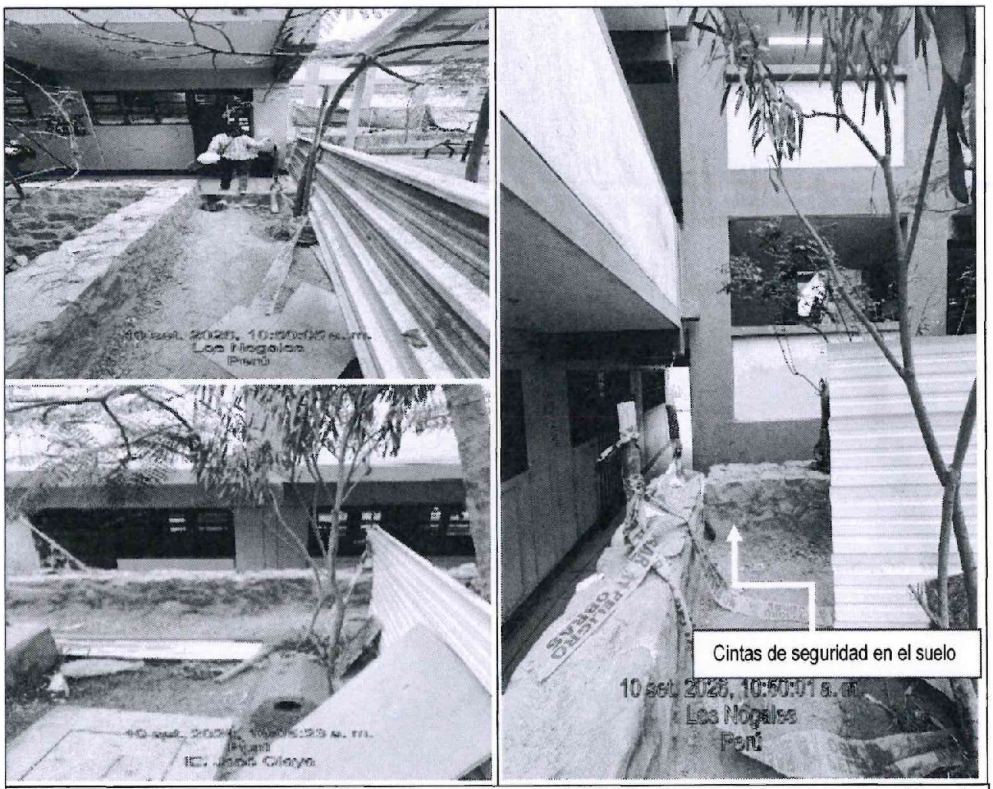
Fotografías n.os 1 y 2

- En el área de juegos se advierte que, por el lado izquierdo no cuenta con cerramiento físico continúo, cintas de seguridad en el suelo (no visibles), ausencia de barrera física continúa y materiales en zonas de tránsito, como se aprecia en las fotografías:

Tramo sin cerramiento físico continúo, niño ingresando al terreno en pendiente natural que da acceso al área juegos del proyecto.

Materiales usados en zona de tránsito y sin cinta de seguridad para delimitar la zona, precaución del riesgo en el área de juegos.

De lo expuesto, se advierte hechos que podrían afectar la integridad de la población estudiantil en la I.E. 5127 Mártir José Olaya, sin seguridad en la obra, posibles riesgos de accidentes en área de trabajo de obra.

Los hechos descritos pueden generar riesgos a la salud integridad y la vida de la población estudiantil de la I.E. 5127 Mártir José Olaya.

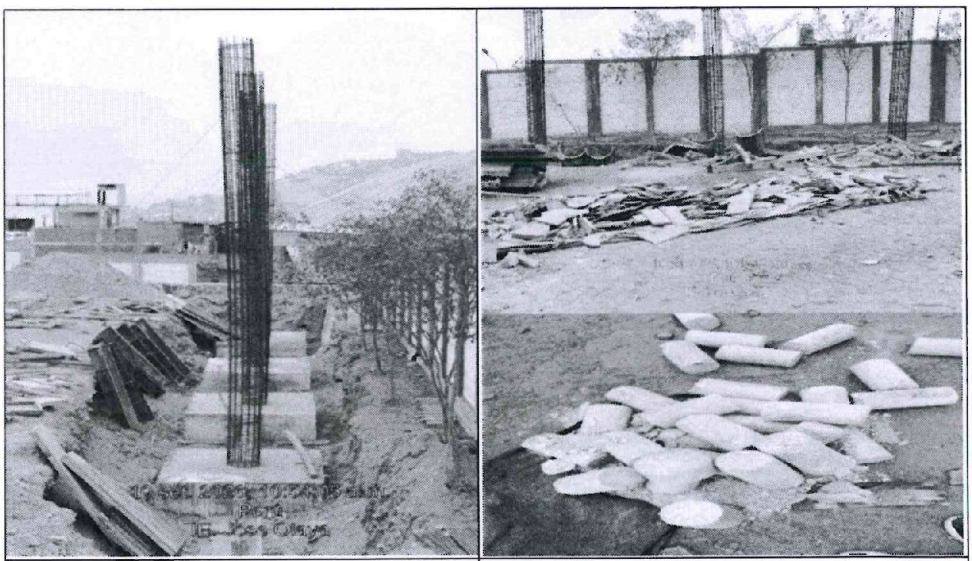
Fotografía n.°s 5 y 6

- Por otro lado, en el sector donde se ejecutaba la losa deportiva, corredor piso de adoquín, bancas y jardineras de concreto, se advierte, que el cerramiento temporal no cuenta con puerta que restrinja y delimite el acceso a la población estudiantil, sin señalización preventiva para evitar accidentes en la zona o área de trabajo (excavación de zanjas profundas).

Ingreso al sector de ejecución de la losa deportiva y obras complementarias con paneles de triplay de alturas variables de 1.20 m y 2.40 m. y sin puerta que restrinja el acceso al área de trabajo.

En la vista se advierte, encofrados metálicos semicirculares y tablas de madera, dentro y afuera de la excavacion de zanja, así como monticulos de material y/o residuos de construccion.	En la vista se aprecia, tablas y madera de encofrado, y elementos cilíndricos de concreto, regados en el terreno de intervencion.

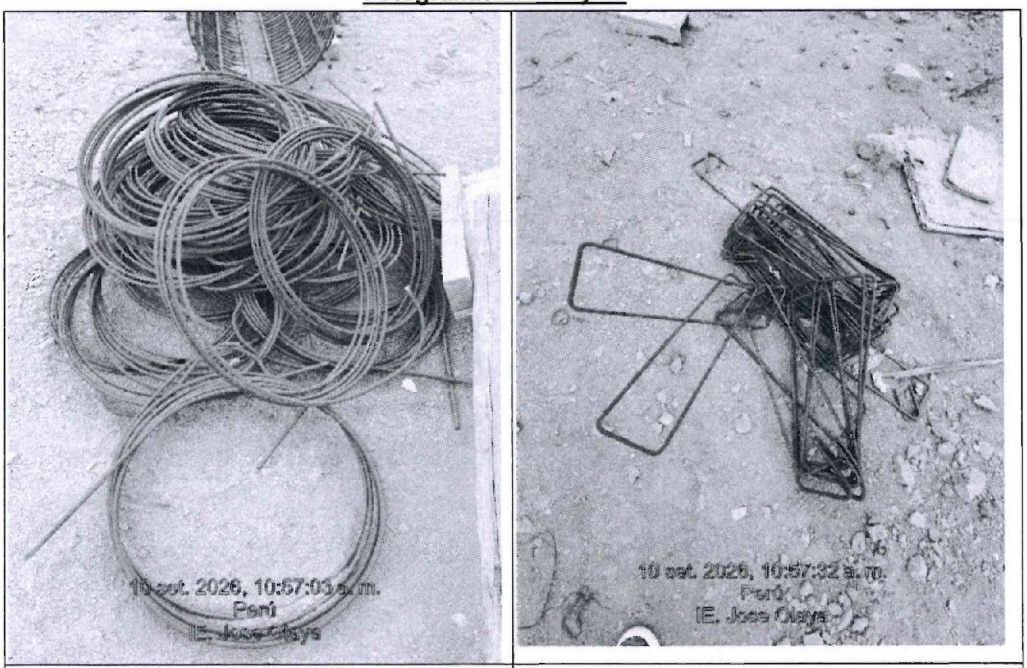
Fotografías n.ºs 9 y 10

De la verificación física a la Obra realizada el 10 de septiembre de 2026[1], la Comisión de Control en compañía de la representante de la Gerencia de Infraestructura Educativa del CAFED, advirtió trabajos de diversas partidas entre ellos, armadura de acero corrugado de ¾" con estribos circulares de 3/8", D= 0.60 m. y el almacenamiento de varillas de aceros corrugados de 3/8", a la intemperie en contacto con el terreno y con presencia de oxidación visible, como se aprecia en las tomas fotográficas:

Armadura de acero corrugado de ¾", estribos circulares de 3/8", D= 0.60 m, a la intemperie en contacto al terreno con presencia de oxidacion visible.	Almacenamiento del acero, acero corrugado 3/8", a la intemperie en contacto con el terreno, y con presencia de oxidacion visible.

En la vista se advierte estribos de acero de 3/8", D= 60 cm, circulares a la intemperie en contacto con el terreno y con presencia de oxidacion visible..	En la vista se advierte estribos rectangulares de acero corrugado de 3/8", a la intemperie en contacto con el suelo y con presencia de oxidacion visible

De lo detallado anteriormente, se ha evidenciado que la armadura de acero corrugado para la partida columnas de concreto armado, así como el almacenamiento del acero corrugado presenta riesgos para su ejecución, lo que podría generar afectación a la calidad de la obra y disminución de su vida útil.

La situación antes descrita genera el riesgo de deterioro prematuro y afectación a la calidad de la obra y disminución de su vida útil.
