CONTRALORÍA
GENERAL DE LA REPÚBLICA DEL PERÚ

INFORME DE VISITA DE CONTROL N° 20498-2026-CG/GRLP-SVC

"LIMPIEZA, DESCOLMATACIÓN Y CONFORMACIÓN DE MUROS DE GAVIÓN, EN LA MARGEN IZQUIERDA DEL RIO CHANCAY, SECTOR SAUME LINDERO, DISTRITO DE AUCALLAMA, PROVINCIA DE HUARAL, DEPARTAMENTO DE LIMA"

PERÍODO DE EVALUACIÓN:
DEL 21 AL 27 DE OCTUBRE DE 2026

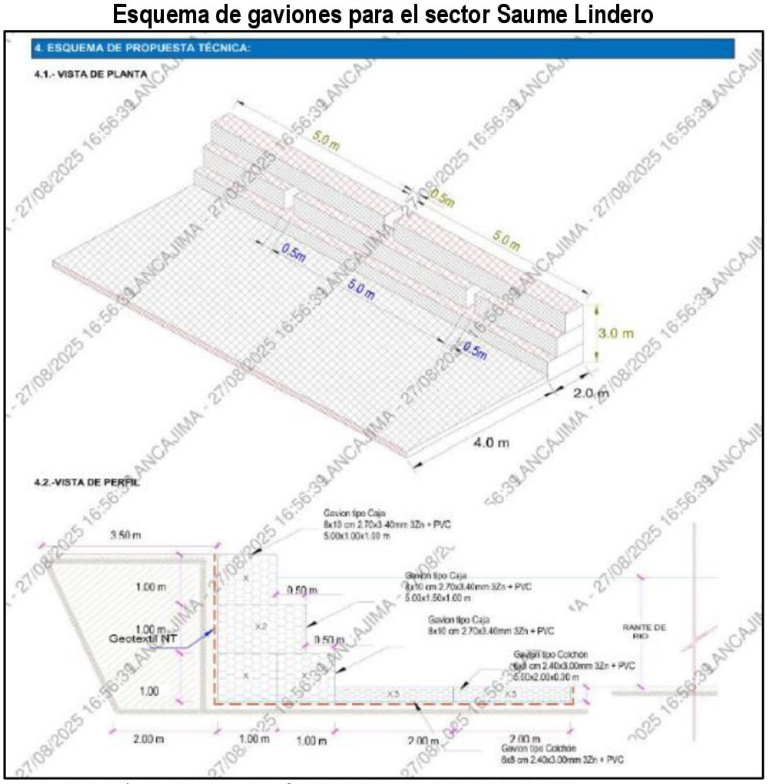
Imagen n.° 3
Esquema de gaviones para el sector Saume Lindero

Al respecto, de la revisión de la Ficha Técnica Referencial n.° 0461-2025-ANA-AAA.CF-ALA.CHH, se identificó que la propuesta técnica considera la intervención de un tramo de aproximadamente 500 metros del río Chancay, incluyendo actividades de limpieza, descolmatación y conformación de muros de gaviones en la margen izquierda, con la finalidad de reducir la vulnerabilidad frente a procesos de erosión y posibles desbordes. Asimismo, la ficha técnica contempla una propuesta estructural de protección mediante gaviones (gavión tipo caja y colchón) en el margen izquierdo, cuya configuración se encuentra representada en los esquemas de planta y perfil. Por tanto, la construcción de dicha estructura constituiría uno de los componentes principales previstos en la propuesta técnica referencial, tal como se muestra a continuación:

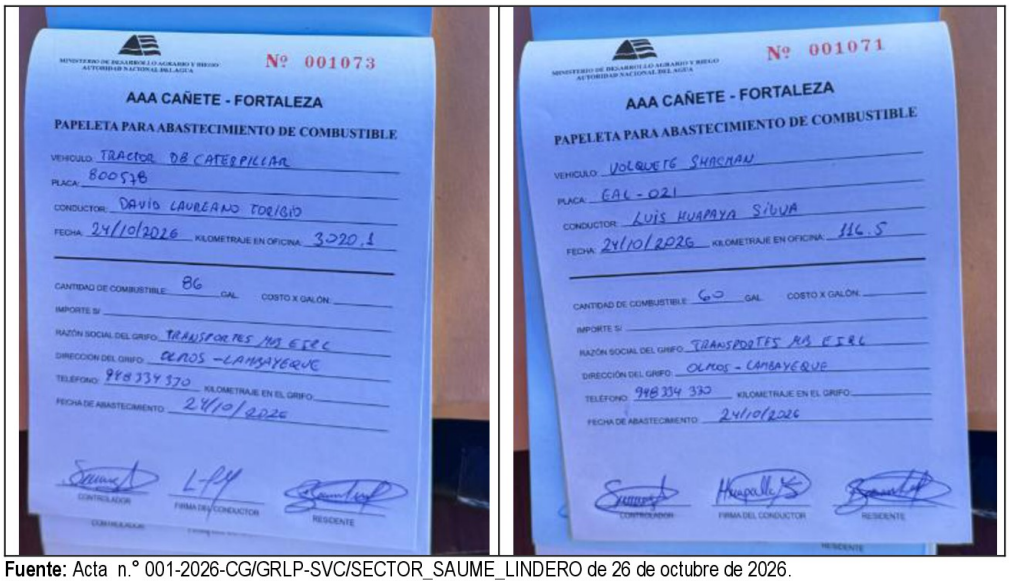
Imágenes n.os 6, 7, 8 y 9
Papeletas como control de abastecimiento de combustible

No obstante, durante la visita de inspección se advirtió que la entidad no contaba con un cuaderno de registro de control de abastecimiento y consumo de combustible o similar, siendo las papeletas individualizadas por maquinaria el único medio de control exhibido por el personal responsable. En dichas papeletas se consignan datos como identificación de la unidad, conductor, fecha, lectura de horómetro y cantidad de galones de combustible suministrados, tal como se muestra a continuación:

De la revisión a una muestra de dichas papeletas, se advierte que estas no consignaban la totalidad de la información prevista en la citada cláusula contractual, situación que dificulta efectuar el seguimiento y conciliación de las cantidades suministradas, las horas de operación de las maquinarias y el consumo acumulado de combustible. Adicional a ello, no se consigna el nombre del controlador y residente que suscriben dichas papeletas.

En ese sentido, no se evidenció durante la inspección un mecanismo de control consolidado que permita verificar de manera integral la distribución y utilización del combustible destinado a la actividad, generando el riesgo de que se efectúen abastecimientos o se otorguen conformidades sin contar con información suficiente para corroborar su correspondencia con los trabajos ejecutados.
