INFORME DE VISITA DE CONTROL N° 18866-2026-CG/SALUD-SVC

VISITA DE CONTROL
HOSPITAL NACIONAL ALMANZOR AGUINAGA ASENJO CHICLAYO - CHICLAYO - LAMBAYEQUE

"OPERATIVIDAD DE LOS SERVICIOS PRIORIZADOS DE LA RED PRESTACIONAL LAMBAYEQUE, HOSPITAL NACIONAL ALMANZOR AGUINAGA ASENJO - ESSALUD"

PERÍODO DE EVALUACIÓN:
DEL 23 AL 29 DE SETIEMBRE DE 2026

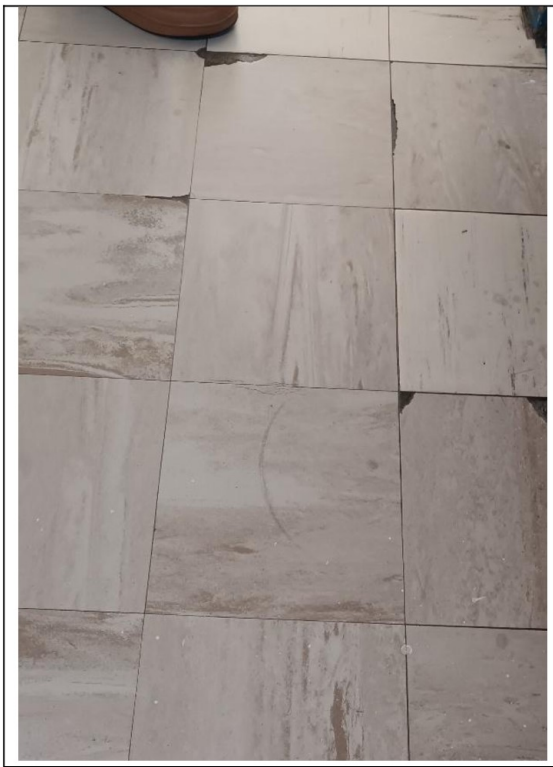
Piso en área de hospitalización de cardiología pisos deteriorados.

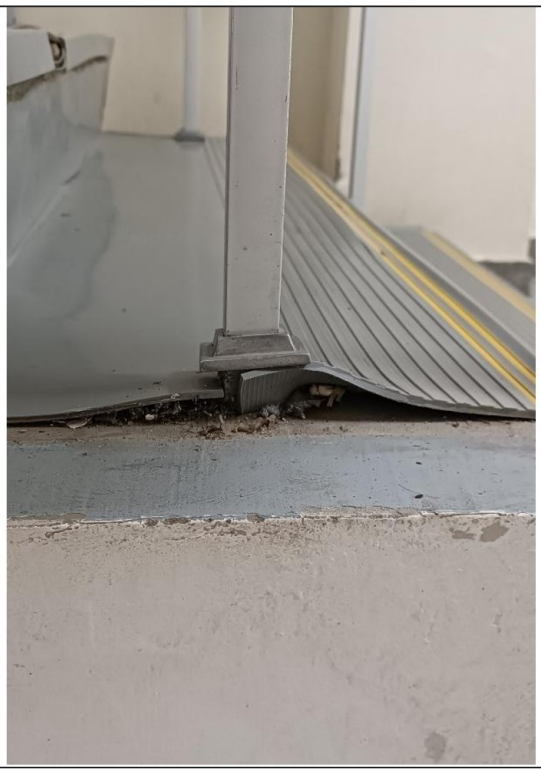
En ducto de instalaciones, tubería existente de fierro fundido, parchado con tubería PVC evidenciando el deterioro de los materiales producto de la antigüedad.	Pérdida localizada de adherencia y desprendimiento parcial del material respecto de la superficie de soporte.

En manta vinílica en la escalera metálica con sectores con deterioro del revestimiento.

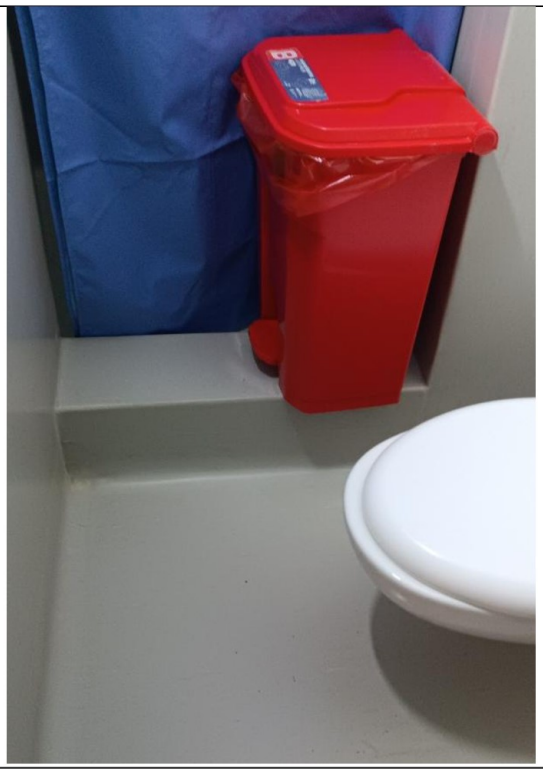
Servicio higienico recientemente intervenido no cuenta con registro roscado para limpieza y mantenimiento

Manchas de humedad en muro de servicios higiénicos de varones y deterioro de pintura.

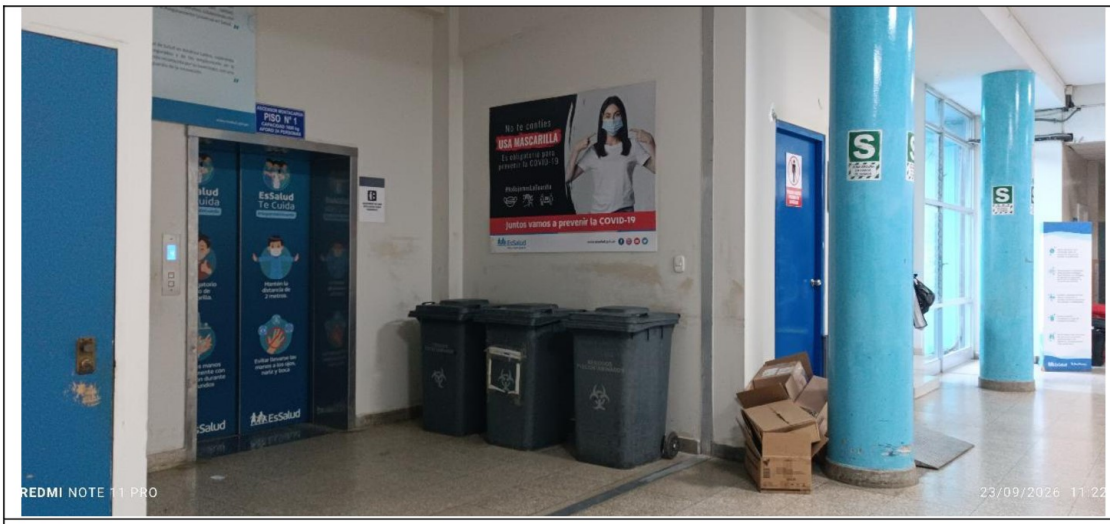
Tres recipientes de aproximadamente 240 litros de capacidad con residuos sólidos, en salida de los ascensores del piso 1. Asimismo, se observó la presencia de cajas de cartón.

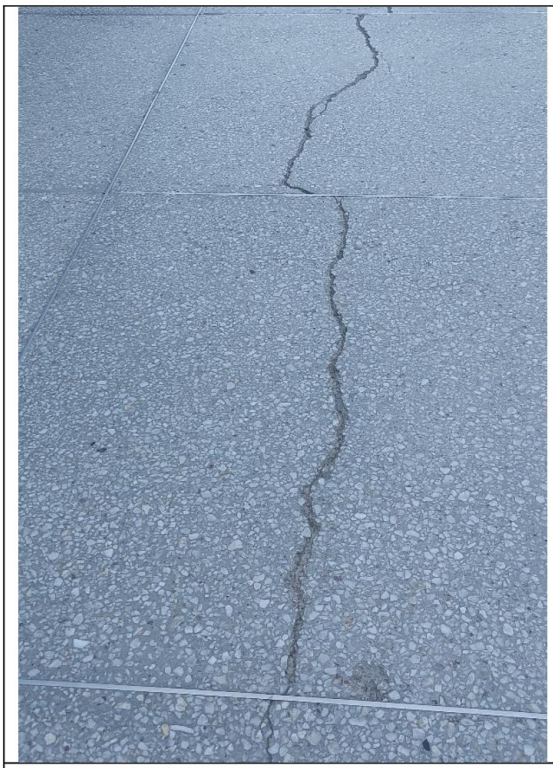
Fisuras y grietas localizadas en diferentes sectores de su superficie en rampa con acabado de terrazo en acceso al hospital correspondiente a la puerta de visitas.

Encuentro entre dos tipo de piso presenta sin perfil metálico de transición.

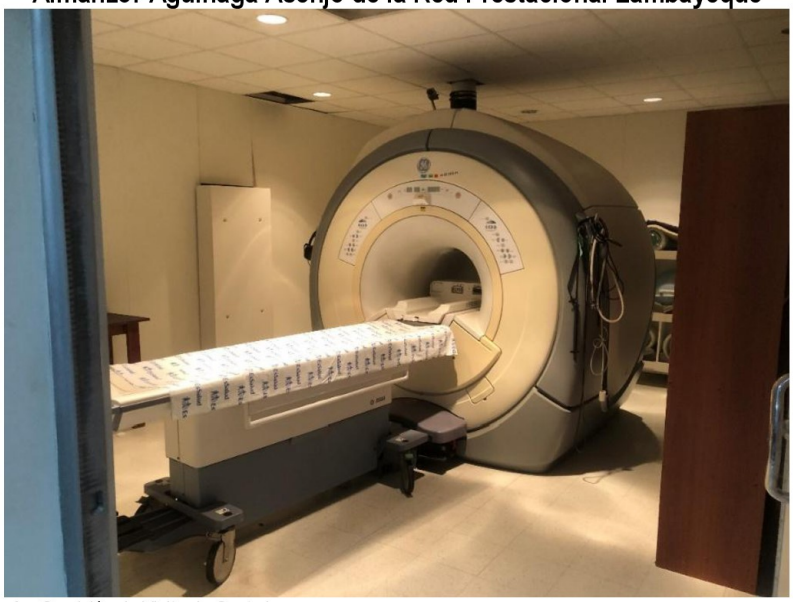
Vista fotográfica del Resonador Magnético inoperativo en el Hospital Nacional Almanzor Aguinaga Asenjo de la Red Prestacional Lambayeque
