INFORME DE HITO DE CONTROL N° 10434-2026-CG/MPROY-SCC

"IMPLEMENTACIÓN DEL PAQUETE 2 DE LA CARTERA SALUD QUE SE EJECUTA EN EL MARCO DEL CONTRATO DE ESTADO A ESTADO" (CUI:2386533)

HITO DE CONTROL N° 9: AVANCE EN LA EJECUCIÓN DEL HOSPITAL DE APOYO POMABAMBA II-1, AL MES DE JUNIO DE 2026

PERÍODO DE EVALUACIÓN:
DEL 2 AL 22 DE JUNIO DE 2026

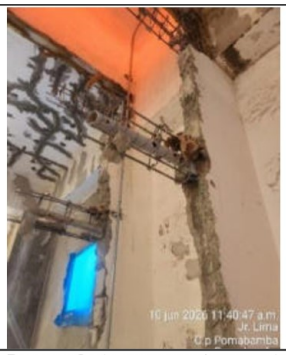
<table><tr><td> </td><td> </td></tr><tr><td>Imagen N° 2: Vista principal del Hospital de Apoyo Pomabamba</td><td>Imagen N° 3: Trabajos de reforzamiento para ensanche de vigas</td></tr><tr><td>Imagen N° 4: Reforzamiento estructural a la losa de piso incrementando su espesor en 7.5cm aproximadamente</td><td>Imagen N° 5: Proceso Corte en muros de concreto para trabajos de reforzamiento, Piso 3 del Bloque A, ejes 6 y 7, con ejes D y F.</td></tr><tr><td>Imagen N° 6: En el Piso 3 del Bloque A, se verifica sellado de grietas entre los ejes 1 al 2 con ejes C y D.</td><td>Imagen N° 7: Almacenamiento de las instalaciones retiradas del Bloque A</td></tr></table>

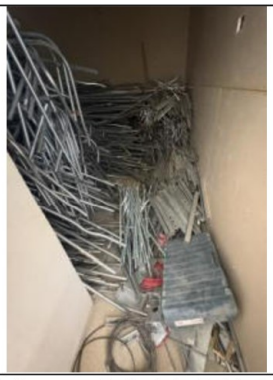
Imagen N° 8: Almacenamiento de las instalaciones retiradas del Bloque A.	**Imagen N° 9:** Almacenamiento de las instalaciones retiradas del Bloque A.
Imagen N° 10: Piso en zona de pasillo, de sala de recuperación y de operaciones, presenta hundimientos y desprendimiento"	**Imagen N° 11:** Piso en zona de sala de recuperación presenta hundimientos y desprendimiento.
Imagen N° 12: Piso en zona de descontaminación, lavado y desinfección, presenta hundimientos y desprendimiento	**Imagen N° 13:**. Piso en pasillos de zona de hospitalización, presenta hundimientos y desprendimiento.
Imagen N° 14: Piso en zona de hospitalización Medicina 2, presenta hundimientos y desprendimiento.	**Imagen N° 15:** Ambiente destinado a residuos sólidos biocontaminados, no cuenta con punto de agua, desagüe ni drenaje.

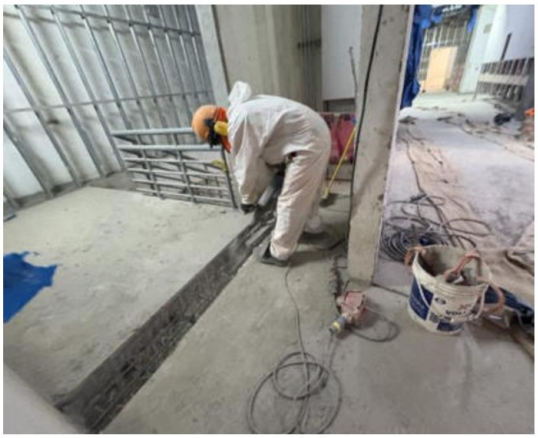
Fotografía N° 3	Fotografía N° 4

Trabajos de corte en vigas para reforzamiento por parte del Contratista	Verificación del último piso donde se realizaron trabajos de reforzamiento, no cuenta con cobertura.

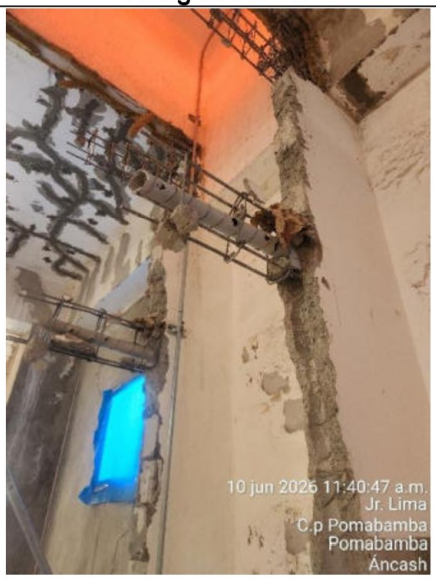
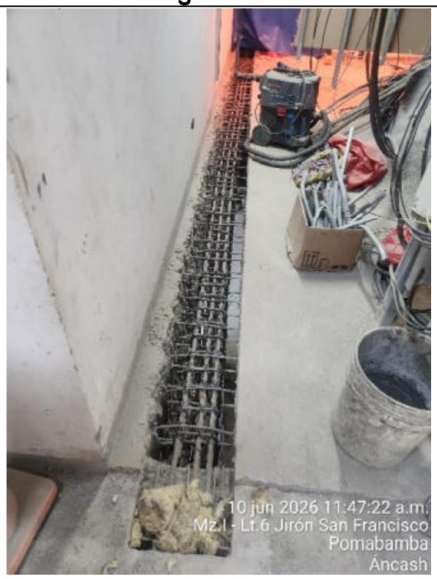
Fotografía N° 11	Fotografía N° 12

Corte en muros de concreto para trabajos de reforzamiento, Piso 3 del Bloque A, ejes 6 y 7, con ejes D y F.	Corte de muro de concreto en el Ambiente denominado Depósito de Sales – Bloque 3, se aprecia la exposición del acero de refuerzo

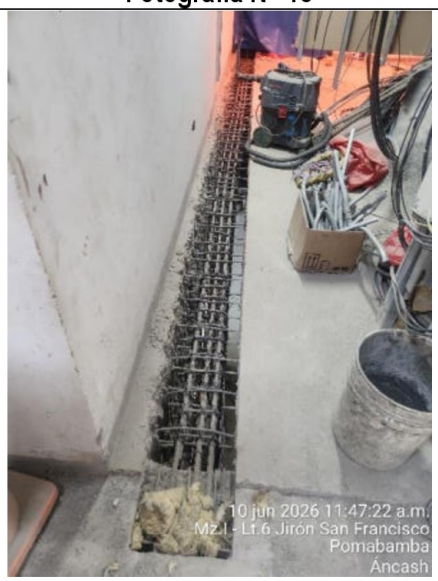
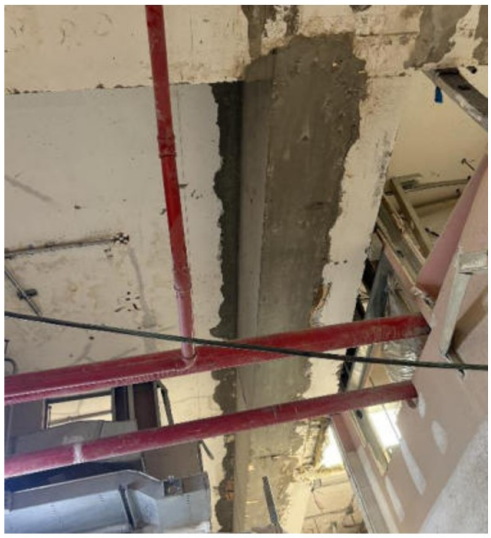
Fotografía N° 13	Fotografía N° 14

Se verifica armadura de acero para ensanche de viga en el Piso 3 ejes D y E, con ejes 3 y 4	Trabajos de ensanche de viga en el Piso 4

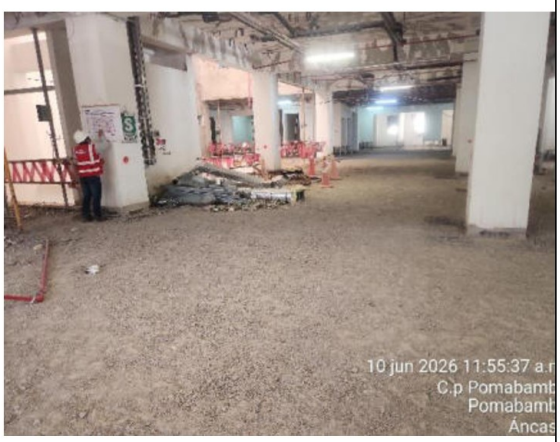
Fotografía N° 17	Fotografía N° 18

Se verifica en todo el Piso 2 del Bloque A, que se realizaron trabajos de picado de losa para reforzamiento.	Picado en Piso 2 del Bloque A, falta la eliminación de material, preparación de zona, y relleno de concreto en su totalidad

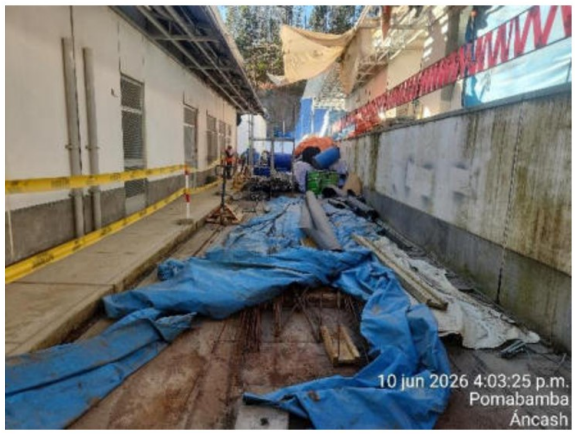
Fotografía N° 23	Fotografía N° 24

En el Piso técnico se advierte el picado de columna donde se encuentra el aislador sísmico.	Existe se almacena acero de refuerzo expuesto con presencia de óxido frente al Bloque E y F

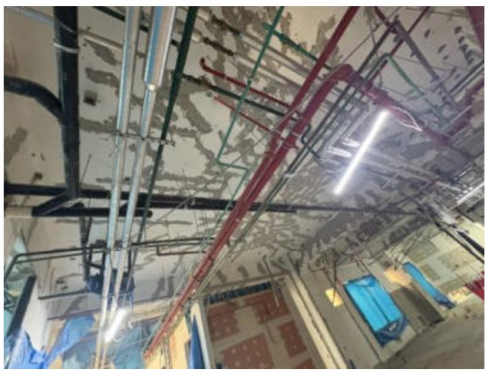
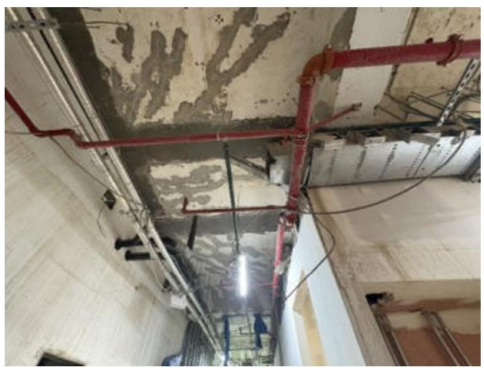
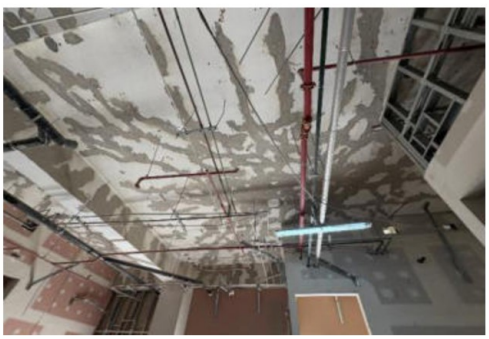
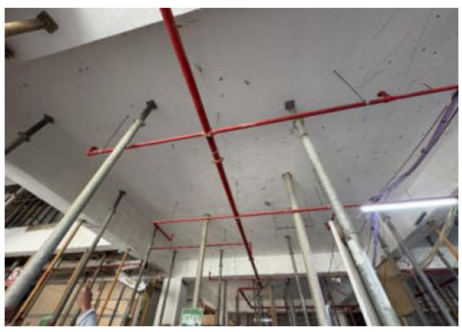
Fotografía N° 27 al 33

Retiro parcial de las instalaciones adosadas en techo (ductos, tuberías, cableado, soportes, entre otros)

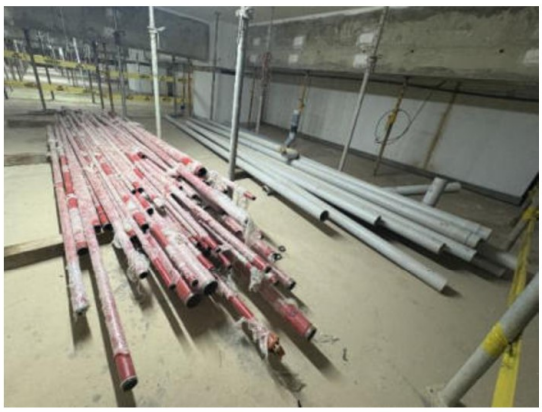
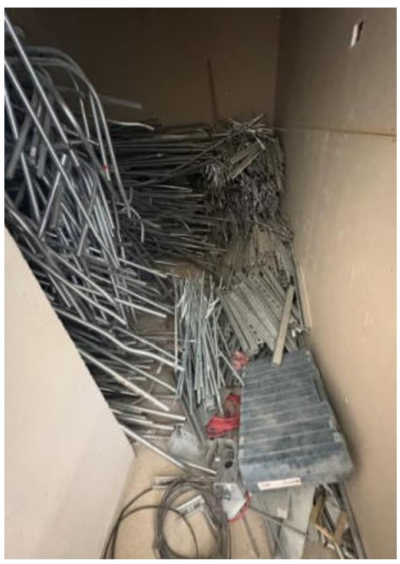
Fotografía N° 34 al 38

Almacenamiento de las instalaciones retiradas en techo (ductos, tuberías, cableado, soportes, entre otros)

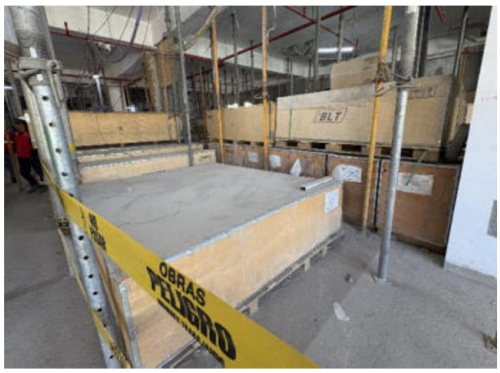
Fotografía N° 39 y 40

Almacenamiento de los Ascensores

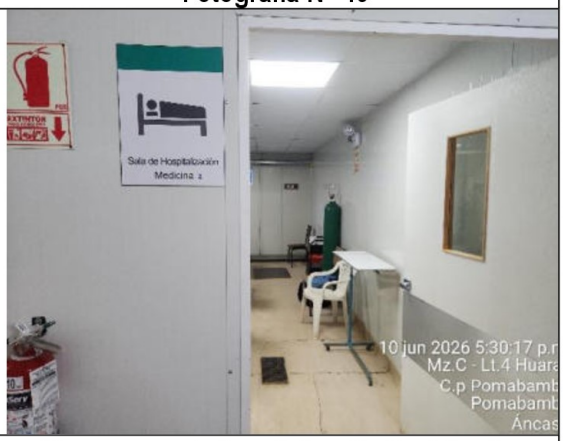
Fotografía N° 48	Fotografía N° 49

Piso en zona de hospitalización Medicina 1, presenta hundimientos y desprendimiento.	Piso en zona de hospitalización Medicina 2, presenta hundimientos y desprendimiento.
