INFORME DE VISITA DE CONTROL N° 13581-2026-CG/GRPI-SVC

VISITA DE CONTROL
INSTITUTO NACIONAL PENITENCIARIO
ESTABLECIMIENTO PENITENCIARIO DE PIURA
CASTILLA - PIURA- PIURA

"VERIFICACIÓN DE LA ASIGNACIÓN DE RECURSOS DE SEGURIDAD, CONTROL DE INGRESO, SEGURIDAD PERIMETRAL Y SEGURIDAD TECNOLÓGICA"

PIURA, 23 DE SEPTIEMBRE DE 2026

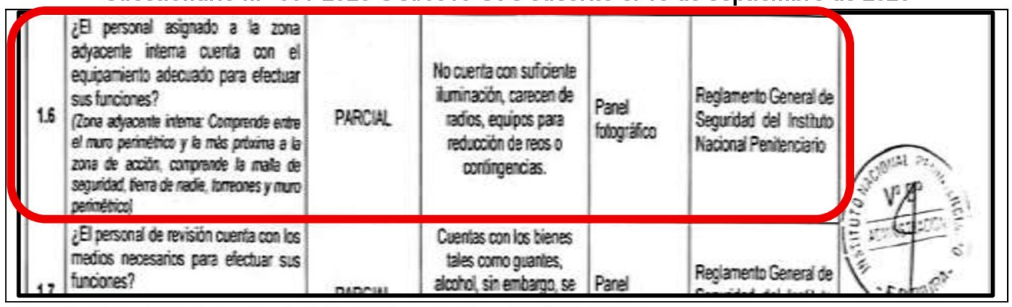
Imagen n.° 4

Respecto de los torreones de vigilancia, de los once (11) existentes se informó y verificó que cuatro (4) se encontraban inoperativos, tal cual lo manifestado por los responsables del E.P. Piura en la pregunta 1.5 del Cuestionario.

1.6	¿El personal asignado a la zona adyacente interna cuenta con el equipamiento adecuado para efectuar sus funciones? (Zona adyacente interna: Comprende entre el muro perimétrico y la más próxima a la zona de acción, comprende la malla de seguridad, tierra de nadie, torreones y muro perimétrico)	PARCIAL	No cuenta con suficiente iluminación, carecen de radios, equipos para reducción de reos o contingencias.	Panel fotográfico	Reglamento General de Seguridad del Instituto Nacional Penitenciario
1.7	¿El personal de revisión cuenta con los medios necesarios para efectuar sus funciones?	PARCIAL	Cuentas con los bienes tales como guantes, alcohol, sin embargo, se	Panel	Reglamento General de

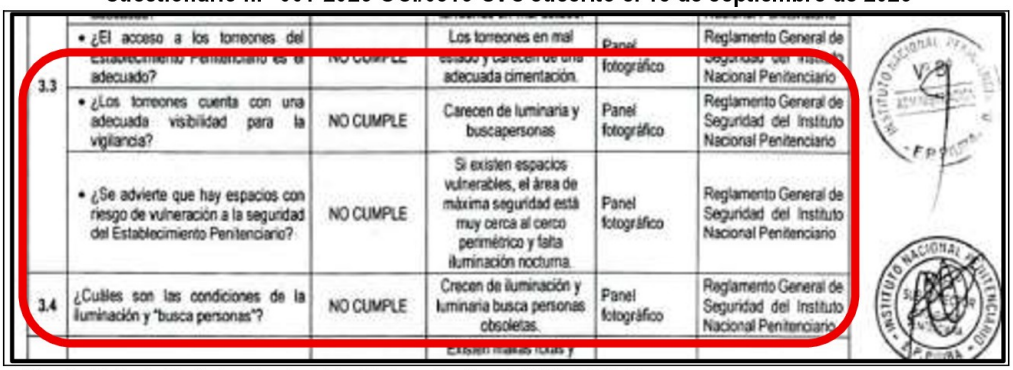
Imagen n.° 5

Adicionalmente, se advirtieron deficiencias en su estado de conservación y en las condiciones de acceso, así como ausencia de cimentación adecuada en determinados torreones (algunos torreones no poseen una base o cimentación que estabilice dicha estructura). Esta situación se complementa con la limitada cobertura de personal para mantener vigilancia permanente en todos los puntos de control y torres.

Asimismo, los torreones y sectores del perímetro carecen de iluminación suficiente para la vigilancia nocturna, tal cual se señaló en la pregunta 3.3 y 3.4 del Cuestionario, según imagen n.° 4 precedente. Los equipos denominados "busca personas" se encuentran obsoletos y no brindan las condiciones necesarias para su utilización.

3.3	• ¿El acceso a los torreones del Establecimiento Penitenciario es el adecuado?	NO CUMPLE	Los torreones en mal estado y carecen de una adecuada cimentación.	Panel fotográfico	Reglamento General de Seguridad del Instituto Nacional Penitenciario

• ¿Los torreones cuenta con una adecuada visibilidad para la vigilancia?	NO CUMPLE	Carecen de luminaria y buscapersonas	Panel fotográfico	Reglamento General de Seguridad del Instituto Nacional Penitenciario

• ¿Se advierte que hay espacios con riesgo de vulneración a la seguridad del Establecimiento Penitenciario?	NO CUMPLE	Si existen espacios vulnerables, el área de máxima seguridad está muy cerca al cerco perimétrico y falta iluminación nocturna.	Panel fotográfico	Reglamento General de Seguridad del Instituto Nacional Penitenciario

3.4	¿Cuáles son las condiciones de la iluminación y "busca personas"?	NO CUMPLE	Crecen de iluminación y luminaria busca personas obsoletas.	Panel fotográfico	Reglamento General de Seguridad del Instituto Nacional Penitenciario

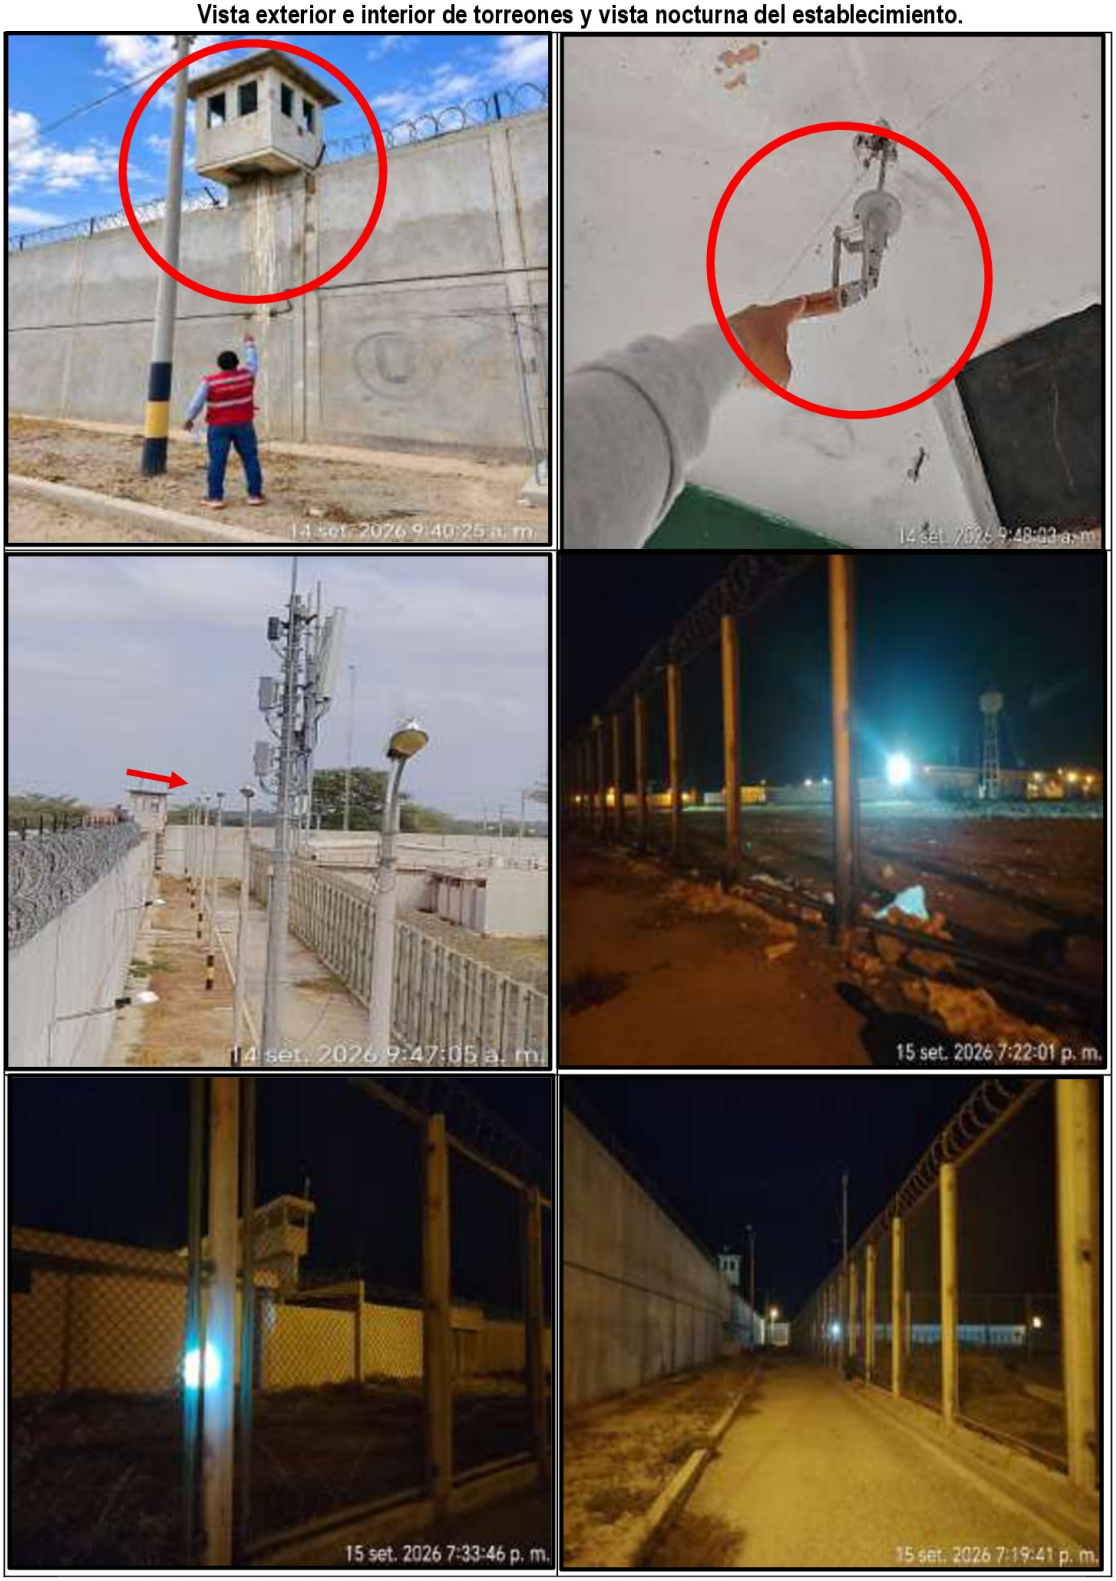
En la zona de "tierra de nadie" se identificaron sectores con iluminación insuficiente, lo que reduce la capacidad de observación durante las rondas y la vigilancia nocturna, tal y como se muestra a continuación:

Imágenes n.° 6, 7, 8, 9, 10 y 11
Vista exterior e interior de torreones y vista nocturna del establecimiento.

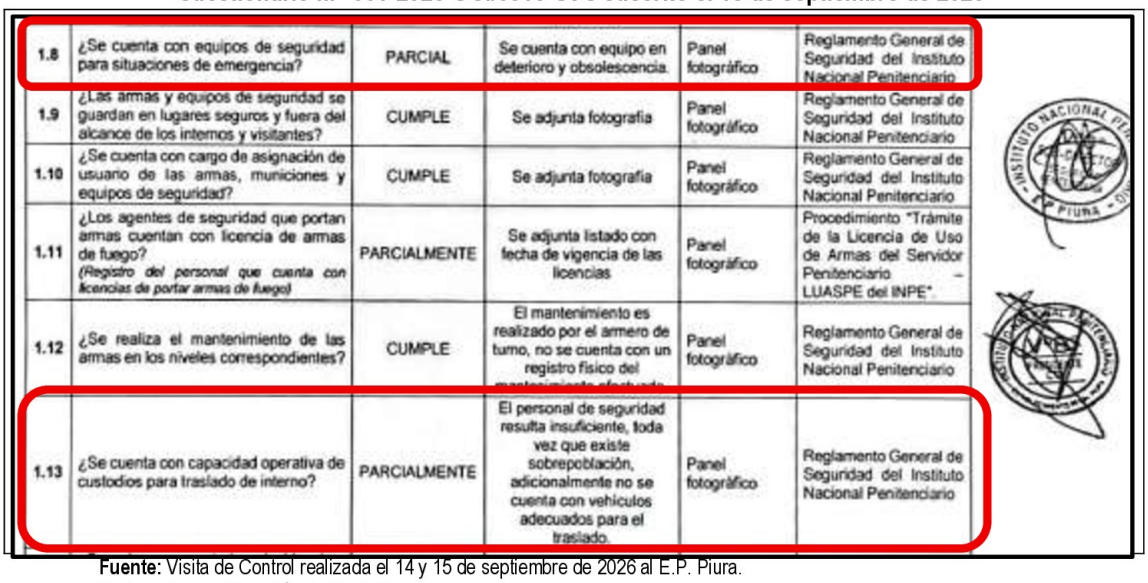
Imagen n.° 15

1.8	¿Se cuenta con equipos de seguridad para situaciones de emergencia?	PARCIAL	Se cuenta con equipo en deterioro y obsolescencia.	Panel fotográfico	Reglamento General de Seguridad del Instituto Nacional Penitenciario

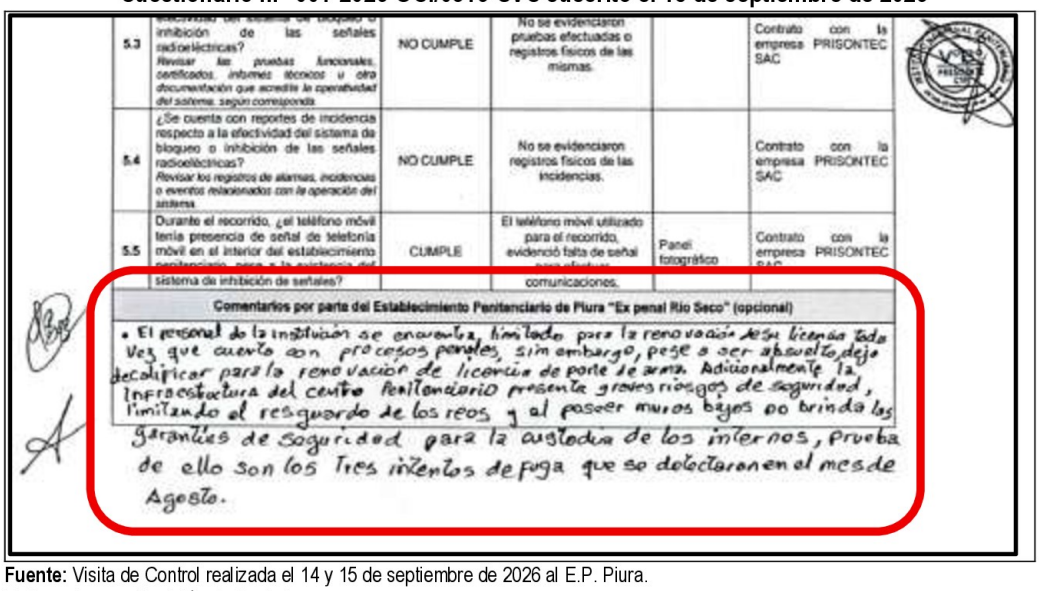
Imagen n.° 16

5.3	inhibición de las señales radioeléctricas? *Revisar las pruebas funcionales, certificados, informes técnicos u otra documentación que acredite la operatividad del sistema, según corresponda*	NO CUMPLE	No se evidenciaron pruebas efectuadas o registros físicos de las mismas.		Contrato con la empresa PRISONTEC SAC

• El personal de la institución se encuentra limitado para la renovación de su licencia toda vez que cuenta con procesos penales, sin embargo, pese a ser absuelto deja decodificar para la renovación de licencia de porte de arma. Adicionalmente la infraestructura del centro Penitenciario presenta graves riesgos de seguridad, limitando el resguardo de los reos y al poseer muros bajos no brinda las garantías de seguridad para la custodia de los internos, prueba de ello son los tres intentos de fuga que se detectaron en el mes de Agosto.

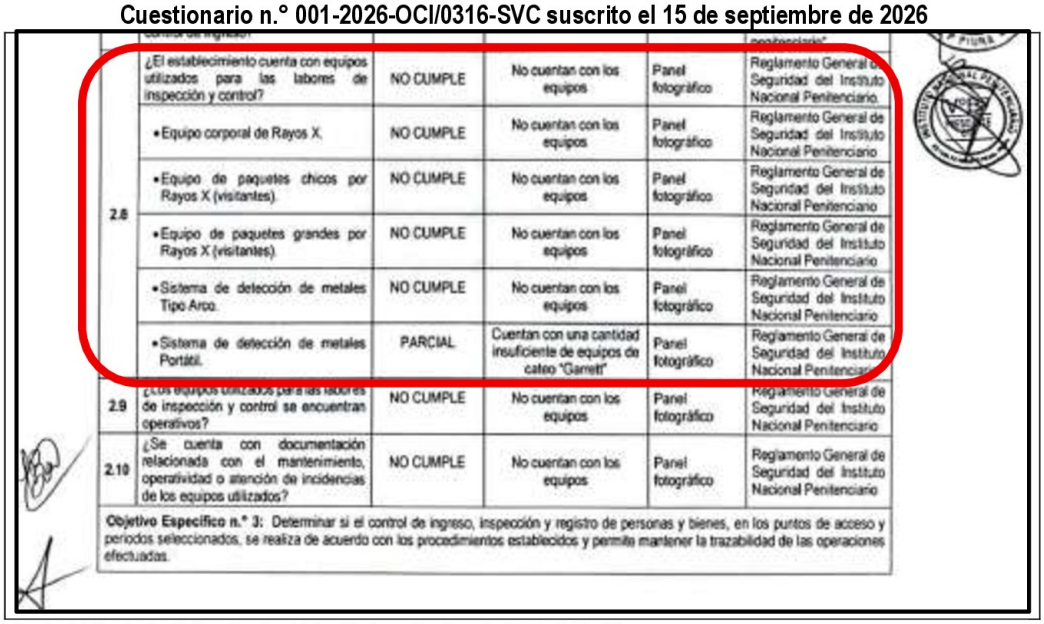
Imagen n.° 17
Cuestionario n.° 001-2026-OCI/0316-SVC suscrito el 15 de septiembre de 2026

Durante la verificación al área de control de ingreso se constató que el establecimiento no dispone de equipos tecnológicos suficientes para ejecutar las actividades de inspección previstas para personas, bienes, paquetes y vehículos, tal cual se señaló en la pregunta n.° 2.8 del Cuestionario, la misma que se muestra a continuación:

2.8	¿El establecimiento cuenta con equipos utilizados para las labores de inspección y control?	NO CUMPLE	No cuentan con los equipos	Panel fotográfico	Reglamento General de Seguridad del Instituto Nacional Penitenciario

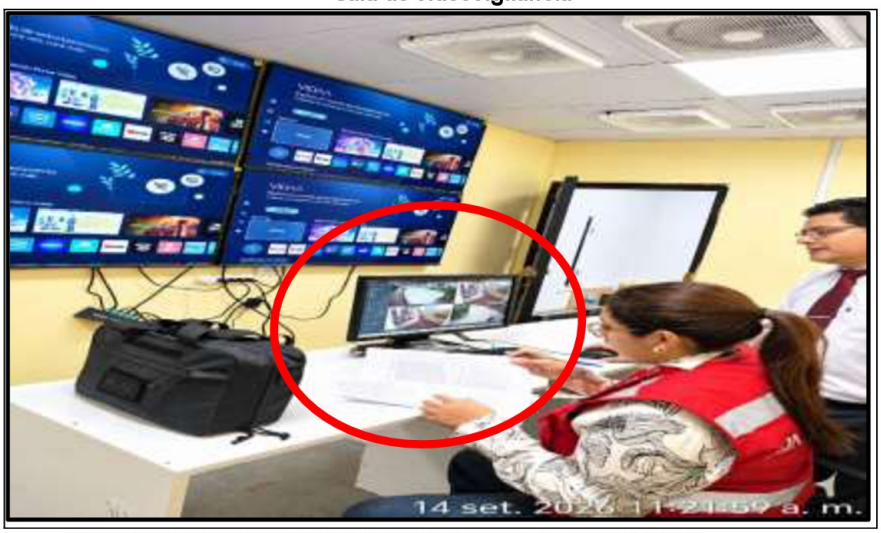
Imagen n.° 24
Sala de videovigilancia

Las fallas en la operatividad del sistema de videovigilancia afectan la capacidad de detección, monitoreo y respuesta oportuna ante incidentes de seguridad.
