CONTRALORÍA
GENERAL DE LA REPÚBLICA DEL PERÚ

INFORME DE HITO DE CONTROL N° 20745-2026-CG/GRAN-SCC

"LIMPIEZA Y DESCOLMATACIÓN PARA EL MANTENIMIENTO DE CAUCE DE LA QUEBRADA TOMEQUE, SECTOR TOMEQUE, DISTRITO DE YAUTAN, PROVINCIA DE CASMA, DEPARTAMENTO DE ANCASH"

HITO DE CONTROL N° 1 – PLAN DE TRABAJO Y ESTADO SITUACIONAL DE EJECUCIÓN DEL SERVICIO

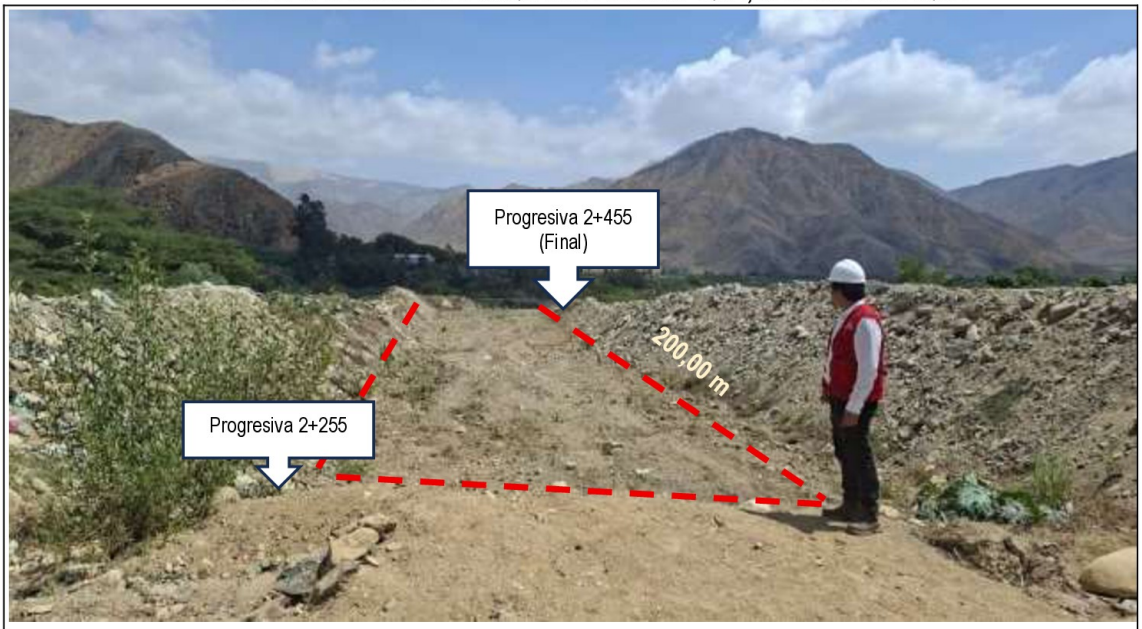
FOTOGRAFÍA N° 11
ÁREA DEL CAUCE DE LA QUEBRADA TOMEQUE, SECTOR TOMEQUE

Descripción: Se evidencia tramo sin intervenir por el contratista, sin material aluvial acumulado, encontrándose descolmatado entre las progresivas 2+255,00 a la 2+455,00, del cauce de la quebrada Tomeque en el Sector Tomeque.

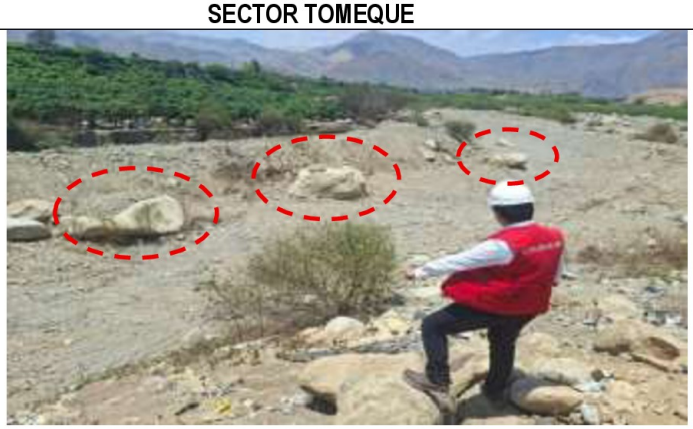
FOTOGRAFÍA N° 12
UBICACIÓN DE ROCAS DE GRAN DIMENSIÓN EN LA QUEBRADA TOMEQUE, SECTOR TOMEQUE

Descripción: Se evidencia la presencia de cinco (5) rocas de grandes con dimensiones promedio de; Altura libre: 3,00 m, Longitud: 6,00 m, y Ancho: 4,00 m, dispersos en todo el trayecto del cauce de la quebrada Tomeque.
