INFORME DE CONTROL CONCURRENTE N° 19614-2026-CG/GRIC-SCC

CONTROL CONCURRENTE
PROYECTO ESPECIAL TAMBO CCARACOCHA
ICA - ICA - ICA

"AFIANZAMIENTO HÍDRICO DE LA CUENCA DEL RÍO GRANDE - SANTA CRUZ - PALPA, SEGUNDA ETAPA: INFRAESTRUCTURA DE RIEGO SANTA CRUZ, PROVENIENTE DEL PROYECTO DE AFIANZAMIENTO HÍDRICO DE LA CUENCA DEL RÍO GRANDE - SANTA CRUZ PALPA" CON CUI N° 2233735

"LIQUIDACIÓN FINAL DE OBRA"

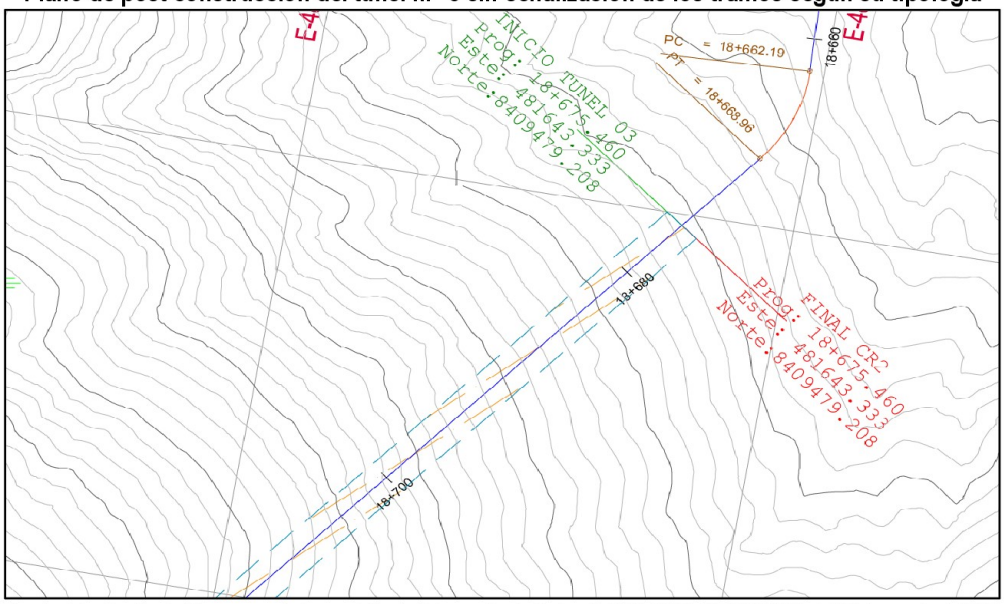
Al respecto, de la revisión de los planos de post construcción, se evidenció que estos no delimitan con exactitud las progresivas de inicio y término de los sectores que presentan variaciones en la tipología y las características constructivas de las estructuras, tales como los canales rectangulares abiertos y cubiertos, los tramos abovedados de concreto armado y los tramos de túnel revestidos con shotcrete. Esta falta de delimitación dificulta identificar en los planos la ubicación y extensión de cada tipología de estructura ejecutada.

A modo de referencia, en el plano PL-T03-01, correspondiente al túnel n.° 3, no se distinguen las progresivas que delimitan el inicio y término de los sectores con sección abovedada y aquellos revestidos con shotcrete, conforme se muestra en la imagen siguiente:

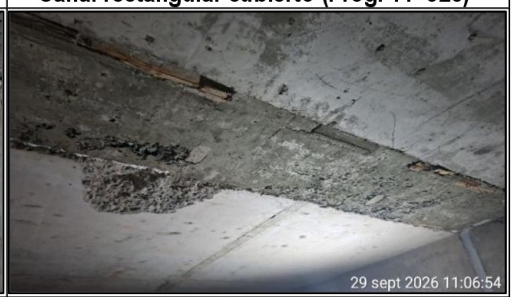
Panel Fotográfico n.° 4

Sin embargo, durante las inspecciones físicas, la Comisión de Control constató la presencia de segregaciones y otros defectos superficiales en diversos sectores de los canales rectangulares cubiertos, así como en un sector del canal rectangular, conforme se muestra de manera selectiva en el siguiente registro fotográfico[8]:

Segregaciones y defectos en las superficies de concreto

Imagen n.° 31 **Canal rectangular cubierto (Prog. 3+940)**	**Imagen n.° 32** **Canal rectangular cubierto (Prog. 3+960)**

Imagen n.° 33 **Canal rectangular cubierto (Prog. 7+446)**	**Imagen n.° 34** **Canal rectangular cubierto (Prog. 7+446)**

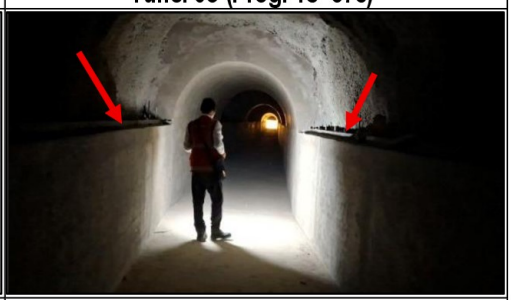
De lo expuesto, se evidencia que, en los tramos señalados de los túneles 02, 03, 04 y 05, así como del canal rectangular, los encofrados permanecen instalados, pese a que las especificaciones técnicas establecen su retiro una vez que el concreto haya endurecido lo suficiente y se cumplan las condiciones necesarias para evitar daños durante el desencofrado.

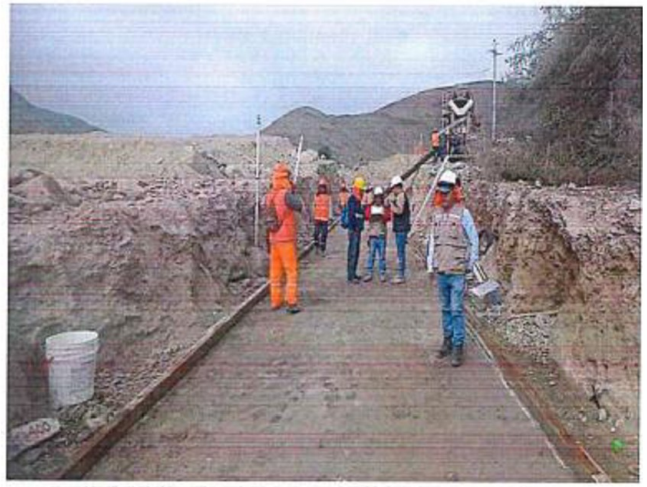
ASI COMO LA INAPLICACIÓN DE PENALIDADES.		aplicadas, se confirmó el pago a través del Cheque del Banco de la Nación.	
3	**EJECUCIÓN DE OBRA SIN ELEMENTOS DE SEGURIDAD COMO: TAPAS DE SEGURIDAD EN ESTACAS, MALLAS DE SEGURIDAD, LUMINARIAS ARTIFICIALES, ADEMÁS DE OPERADORES DE MAQUINARIA PESADA SIN USO DE EQUIPO DE PROTECCIÓN PERSONAL, PODRÍA AFECTAR LA SALUD Y BIENESTAR DE LOS TRABAJADORES, ANTE LA OCURRENCIA DE ACCIDENTES; ADEMÁS, DE CONLLEVAR A LA APLICACIÓN DE PENALIDADES.**	Oficio n.° 898-2024-GORE-ICA-PETACC/JP de 29 de noviembre de 2024. Oficio n.° 924-2024-GORE-ICA-PETACC/JP de 12 diciembre de 2024. Oficio n.° 935-2024-GORE-ICA-PETACC/JP de 16 de diciembre de 2024.	Con el Oficio n.° 898-2024-GORE-ICA-PETACC/JP de 29 de noviembre de 2024, el titular de la Entidad adjunta documentación suscrita por el jefe de supervisor, en relación a la presente situación adversa, consigna: *"Respecto a la colocación de las tapas de seguridad, llamados capuchones, eso se observó el mismo día del vaciado al igual que mallas de seguridad, están ya se ha corregido en campo. También, respecto al uso de cascos de los choferes y operadores también se le ha indicado al Residente de obra, por el cual se verifico en la cabina de los volquetes y estos tienen cascos que han sido entregados, lo que se le indica que tengan puesto su casco dentro y fuera de la cabina de la maquinaria."* Con el Oficio n.° 924-2024-GORE-ICA-PETACC/JP de 12 de diciembre de 2024, el titular de la Entidad adjunta el Informe n.° 119-2024-CAAB/JS de 20 de agosto de 2024, del jefe de la supervisión, agrega a lo antes ya comentado, indicó *"[…] Esta observación ya fue levantada en su oportunidad."* Adjuntando, las siguientes imágenes:	La presente situación adversa se considera **"No Corregida"**.

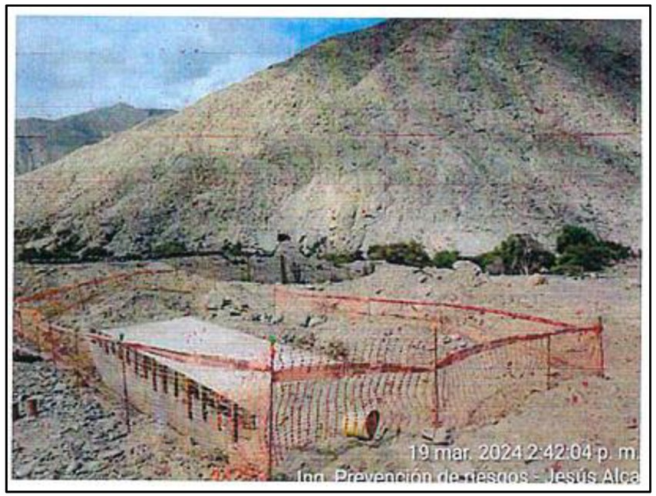
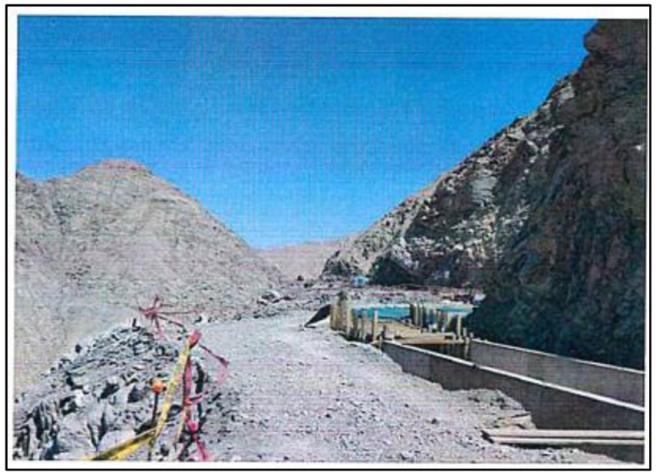
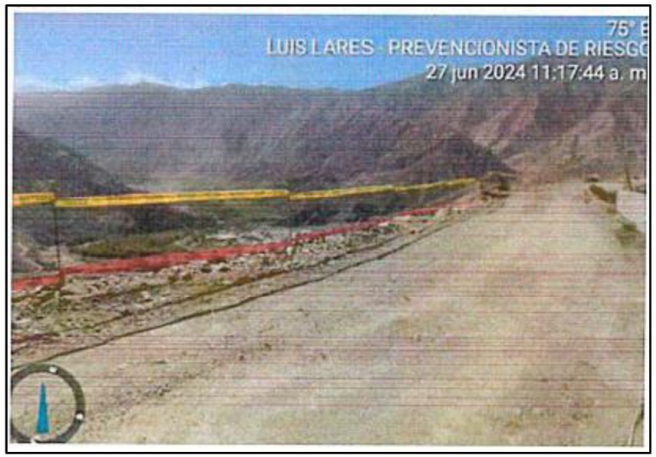
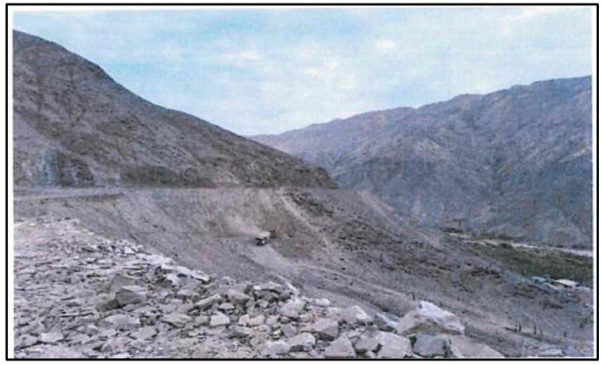
Se adjunta imágenes fotográficas respecto al uso de EPP. Cabe precisar que con Oficio n.°512-2024-GORE-ICA-PETACC/JP de 22 de julio de 2024, con el que antes se comunicó a la comisión de control las acciones realizadas, adjuntando la Carta n.° 66-2023-MPMM/RL de 30 de agosto de 2023 y el Informe n.° 621-2024-GORE-ICA-PETACC—SJO, cuya información previamente se había evaluado las acciones y se emitió respuesta al titular de la Entidad con el Oficio n.° 001062-2024-CG/GRIC de 14 de agosto de 2024 (recepcionada el 15 de agosto de 2024).	
4	**MATERIAL EXCEDENTE PRODUCTO DE LA EJECUCIÓN DE LA PARTIDA DE CORTE DE MATERIAL, SE ENCUENTRA SOBRE LOS TALUDES INFERIORES DE LA PLATAFORMA DEL CANAL, NO ACREDITANDOSE LOS METRADOS REALMENTE EJECUTADOS ADEMÁS DE GENERAR AFECTACIÓN AMBIENTALES Y DE SER EL CASO ARQUEOLÓGICO DE LAS CITADAS LADERAS DE LOS CERROS.**	Oficio n.° 898-2024-GORE-ICA-PETACC/JP de 29 de noviembre de 2024. Oficio n.° 924-2024-GORE-ICA-PETACC/JP de 12 diciembre de 2024. Oficio n.° 935-2024-GORE-ICA-PETACC/JP de 16 de diciembre de 2024.	Con el Oficio n.° 898-2024-GORE-ICA-PETACC/JP de 29 de noviembre de 2024, el titular de la Entidad adjunta documentación suscrita por el jefe de supervisor, en relación a la presente situación adversa, consigna: "Esta observación se ha venido realizando vía cuaderno de obra según asientos n.° 120, 134, 166, 168, 198. También se le ha notificado según carta N° 35-2023-CAAB/JS. En las valorizaciones de obra se ha venido considerando la eliminación de material excedente de corte solo el 60%, también se viene verificando con el levantamiento topográfico de los DMEs aprobados DME-05, DME-07 y DME-08, se viene cubicando el material depositado producto de la eliminación de excedente proveniente de las excavaciones. También el Contratista viene recogiendo el material derrapado trasladándolo a los DMEs aprobados, por el cual se está cubicando los DMEs para el cálculo de la partida de eliminación de excedente de corte, llegándose a un 76%, respecto al volumen de corte, que indica que el 24% se encuentra en las laderas."	La presente situación adversa se considera "**No Corregida**".

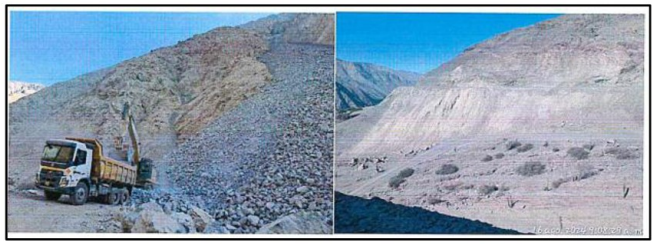
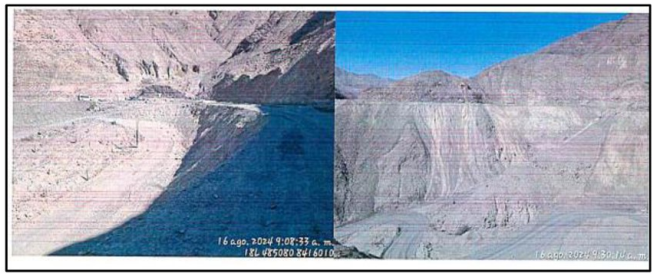
Se adjuntó vistas fotográficas de algunos puntos en los que consignan han venido realizando limpieza del material derrapado

Con el Oficio N° 924-2024-GORE-ICA-PETACC/JP de 12 de diciembre de 2024, el titular de la entidad, adjunta el Informe n.° 119-2024-CAAB/JS de 20 de agosto de 2024, del jefe de la supervisión, agrega a lo antes ya comentado: "[…] También el Contratista viene recogiendo el material derrapado según croquis por los accesos existentes, trasladándolo a los DMEs aprobados, por el cual se está cubicando los DMEs para el cálculo de la partida de eliminación de excedente de corte, descontándose la eliminación correspondiente al corte cerado del Adcional N° 01 y las sobre-excavaciones, llegándose a un 80%, respecto al volumen de corte."

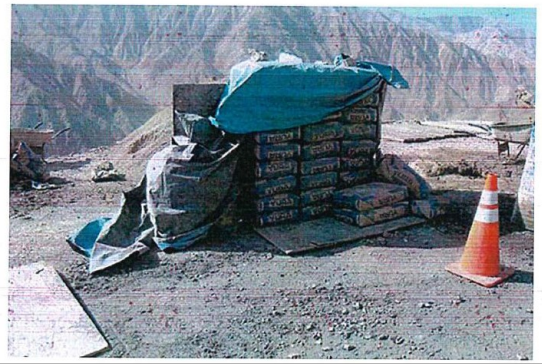
d) INFORME N° 009-2023- SPOGA/ING/CEMU, del 29/08/2023 Al contratista se le ha enviado con Carta n.° 043-2024-CAAB/JS Y CARTA n.° 060-2024-CAAB/JS las observaciones indicadas en las Actas de visita de inspección de los días 12,13 y 14/02/2024, ha venido realizando el levantamiento respectivo." Al contratista se le ha enviado con CARTA N° 043-2024-CAAB/JS Y CARTA N° 060-2024-CAAB/JS las observaciones indicadas en las Actas de visita de inspección de los días 12, 13 y 14/02/2024, ha venido realizando el levantamiento respectivo. Con el Oficio n.° 924-2024-GORE-ICA-PETACC/JP de 12 de diciembre de 2024, el titular de la Entidad adjunta el Informe n.° 119-2024-CAAB/JS de 20 de agosto de 2024, del jefe de la supervisión, consigna lo siguiente: *"Al respecto esta supervisión ha venido observando esta situación, por el cual se le ha coordinado con el contratista quien viene tomando acciones al respecto según se evidencia en fotografía adjunta.* COLOCACION DE CEMENTO SOBRE PISO Y SOBRE TARIMA DE MADERA CON COBERTURA EN LA PLANTA DE CONCRETO

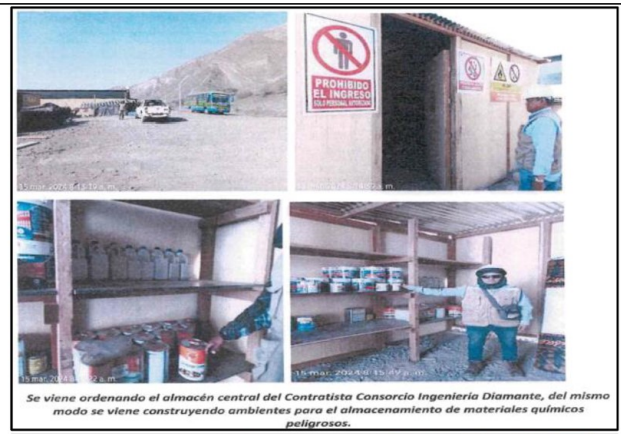
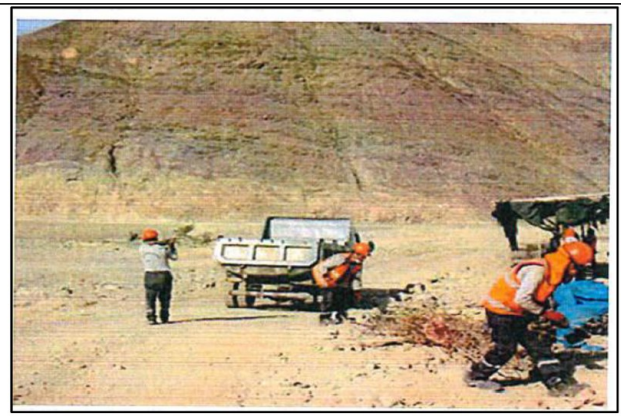
*Se realizo la limpieza desde el km 2 al 7 el recojo los residuos de madera y residuos metálicos, en las imágenes se evidencia accesos libres sin los restos de los residuos mencionado*     *Se evidencia en la altura del km 1 (Chantay) área limpia sin ningún tipo de residuos.*

3) Se procedió la limpieza correspondiente de los residuos de maderas, metálicos y desechos de comida. 4) En el Km 02 en altura a Chantay se viene realizando limpieza respectiva cumpliendo con el plan de mitigación ambiental. 5) Se viene realizando la limpieza del almacén central cumpliendo con el plan de mitigación ambiental manteniendo el orden y la *limpieza* correspondiente. 6) Se procedió con el orden y la limpieza producida por el derrame de aceite en el almacén principal de la obra" Asimismo, se adjuntó las siguientes imágenes:
