**INFORME DE CONTROL CONCURRENTE N° 020-2022-
OCI/2911-SCC**

**“PEC-PROC-1-2021-MDC/CS-1: REHABILITACIÓN DE LA
BOCATOMA JANKA DEL DISTRITO DE CULEBRAS,
PROVINCIA DE HUARMEY, DEPARTAMENTO DE ÁNCASH”**

**PERÍODO DE EVALUACIÓN:
DEL 11 AL 17 DE AGOSTO DE 2022**

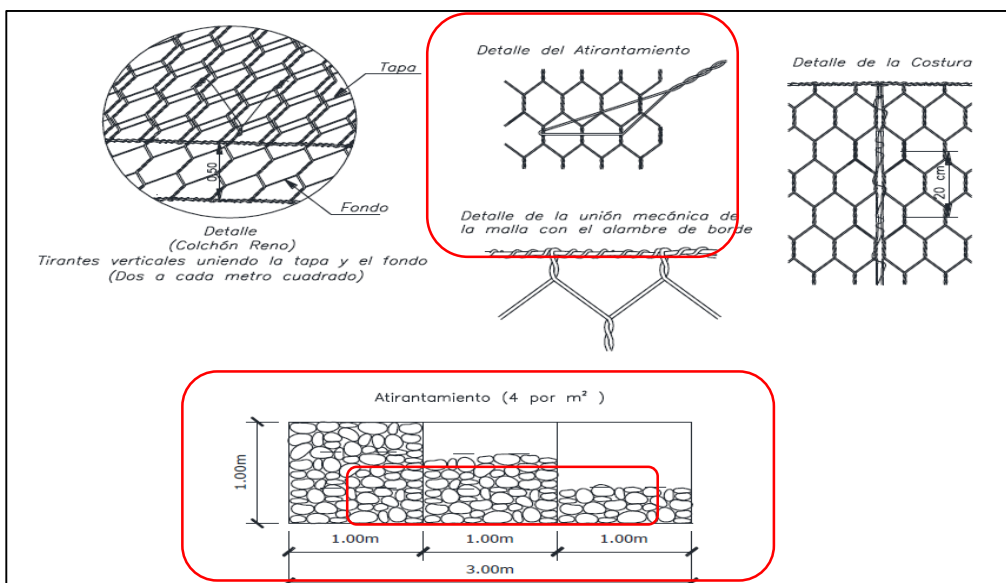
IMAGEN N° 3
SUMINISTRO E INSTALACION GAVION CAJA TIPO “A” 5.0 x1.0x1.0 M

En esa línea, como se ha indicado, el expediente técnico de la obra señala que deben ser 4 atirantamientos por cada metro cuadrado. Siendo que, esta exigencia encuentra sustento en darle mayor resistencia a la estructura en un plano global, he ahí la exigencia clara establecida en el expediente técnico del proyecto, así como se detalla en la siguiente imagen:

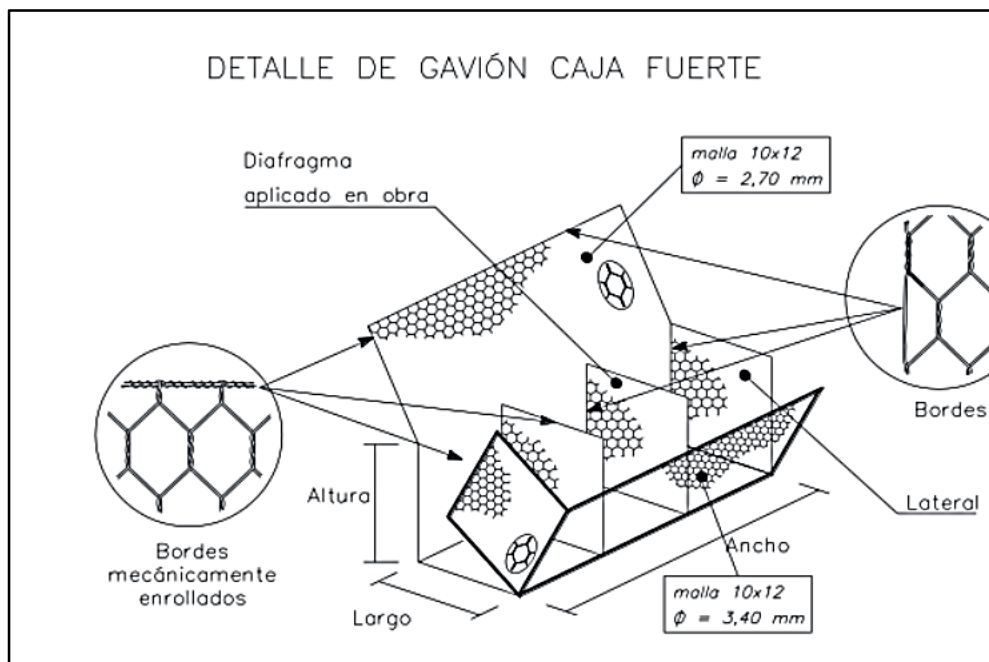
GRÁFICO N° 1
GRAFICO ESPECIFICACIONES TÉCNICAS TAMAÑO DE ABERTURAS DE LAS MALLAS 10X12 cm

Y teniendo en consideración la partida 05.03.- GAVIONES – 05.03.01.- SUMINISTRO E INSTALACIÓN DE CAJA TIPO "A" 5.0 X 1.0 X 1 X 1.0 M, de las especificaciones técnicas que figura en el expediente técnico la dimensión de la malla es de 10x12 cm, como se muestra:

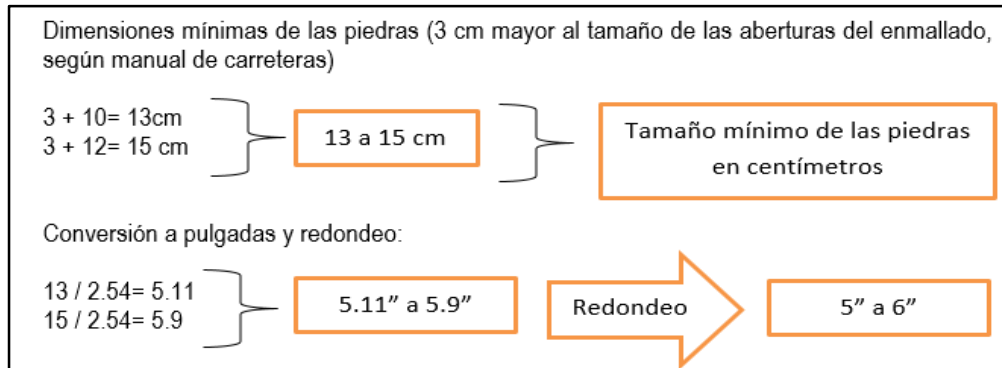
GRÁFICO N° 2
CALCULO DE TAMAÑO DE LAS PIEDRAS SEGÚN LAS ABERTURAS DE LAS MALLAS
10X12 cm

En tal sentido, el tamaño mínimo de las piedras grandes modificado del expediente técnico y aprobado por la Entidad es de tres (3) pulgadas, contraviene lo señalado en la norma que para las piedras grandes el tamaño mínimo sería de seis (6) pulgadas.

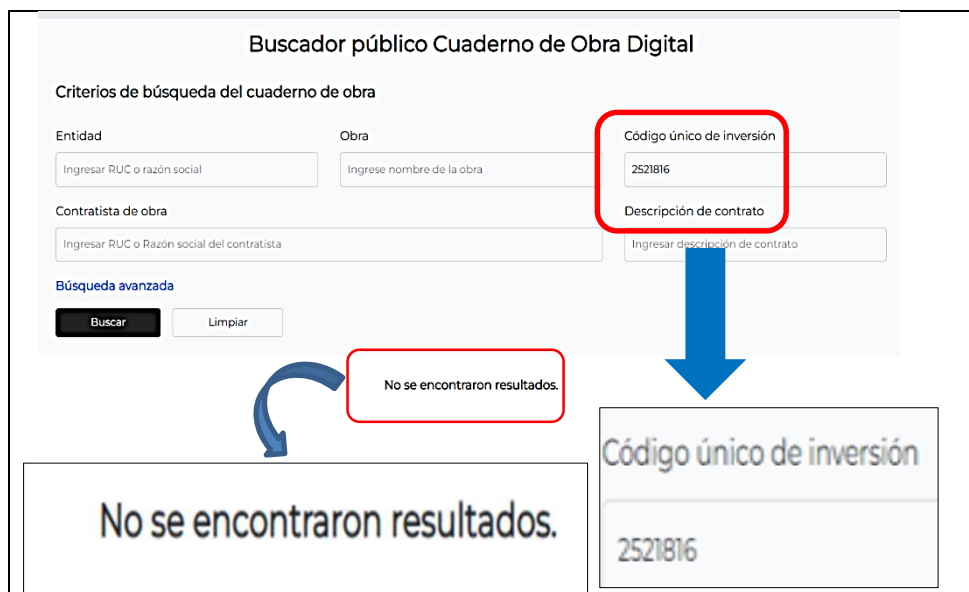
IMAGEN N° 11
VERIFICACIÓN DEL PORTAL DE CUADERNO DE OBRA DIGITAL

Al respecto, la comisión de control procedió a realizar la verificación del referido portal a fin de constatar si la entidad ha cumplido con lo estipulado, mostrándose la siguiente imagen:

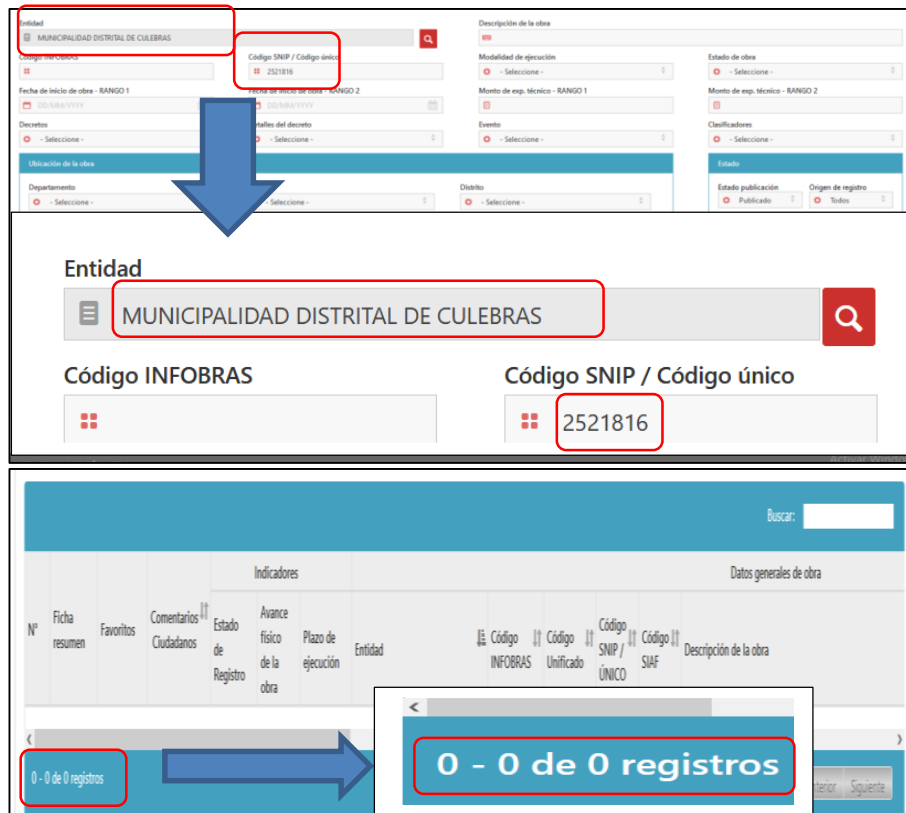
IMÁGENES 12 Y 13 VERIFICACIÓN DEL PORTAL INFOBRAS

Además, este OCI procedió a realizar la verificación del portal de INFOBRAS a fin de constatar si es que la entidad ha realizado el registro respectivo de los avances físicos presupuestales, pudiendo evidenciar que no se encuentran registros, ya que la referida obra no aparece en dicho sistema; es decir, no hay avances y la obra ni siquiera aparece en este sistema informático, según se muestra en la siguiente imagen:
