**INFORME DE CONTROL ESPECÍFICO N° 026-2023-2-
5573-SCE**

**SERVICIO DE CONTROL ESPECIFICO A HECHOS CON
PRESUNTA IRREGULARIDAD A UNIVERSIDAD
NACIONAL DE MOQUEGUA**

**"EJECUCIÓN DEL COMPONENTE ÁREA
ADMINISTRATIVA Y CAFETERÍA DE PROYECTO DE
INVERSIÓN PÚBLICA"**

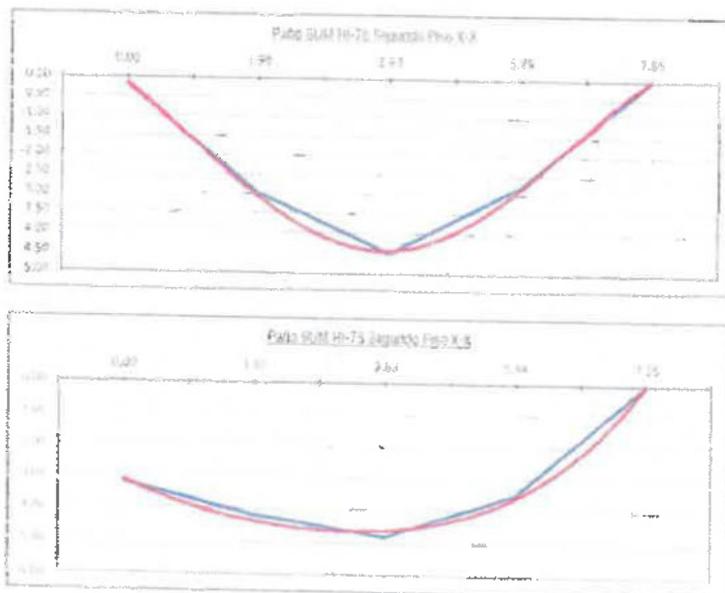
- Actualmente el paño más grande de la losa aligerada del segundo piso del SUM presenta una deflexión de aproximada de 4.5 centímetros. En el expediente de reforzamiento presentado no se indica que tratamiento se le va a dar a este paño, ya que el reforzamiento con CFRP se aplica para aumentar la resistencia de los elementos, mas no para estructuras que tienen problemas de deflexiones. El valor de 4.5 cm de deflexión que se menciona líneas arriba fue obtenido con una nivelación de la losa aligerada del segundo nivel del SUM, en las figuras de abajo se muestra el perfil de deflexión de la losa aligerada para dos direcciones perpendiculares.

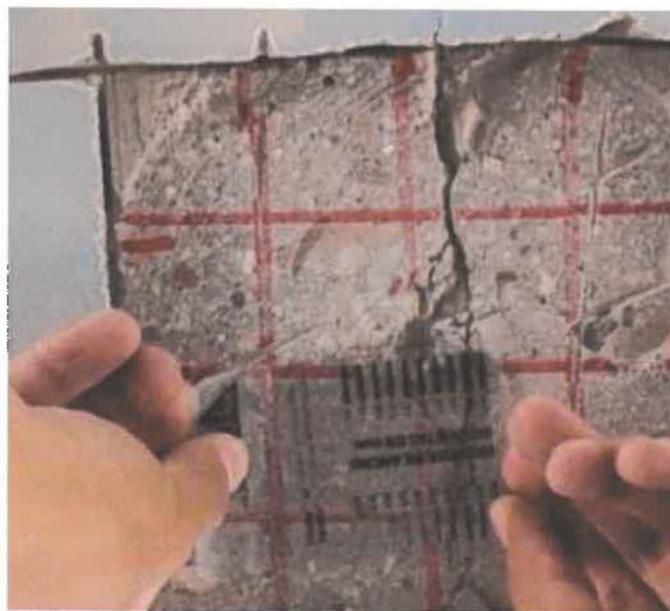
Figura N°6. Las fisuras por flexión alcanzan valores 1.00mm a más, en la mayoría de vigas de 25cm x 40cm, bien predimensionadas para luces de 4.50m pero mal diseñadas, por colocar cuantías de acero inferiores a las solicitadas. La mayoría de las vigas presenta 2 Ø1/2" y un refuerzo de 3/8" y lo solicitado como se va demostrar más adelante requiere mayor cuantías de acero

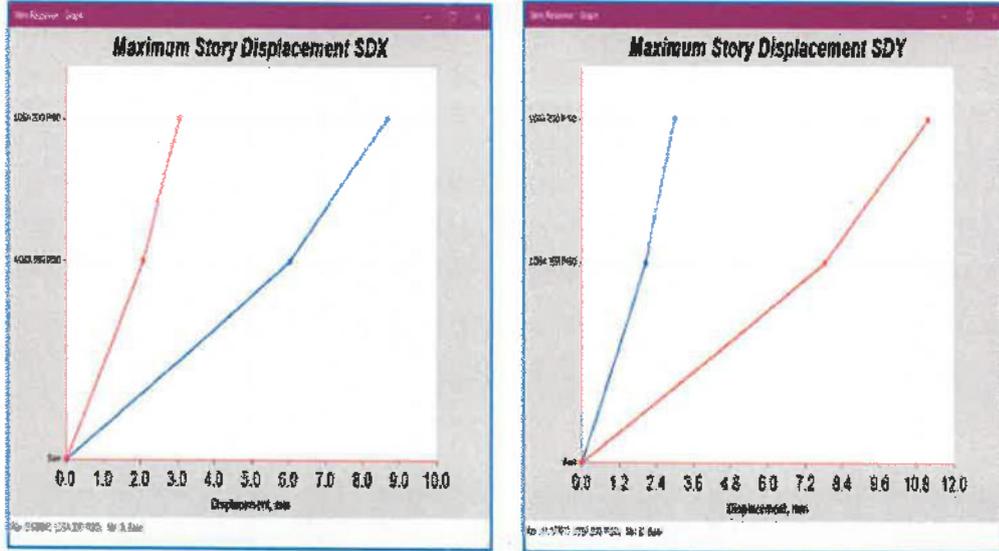
Imagen 21: desplazamientos laterales en eje "X" y "Y".

Δ SDX: 8.68mm Δ amplx0.75R: 52.08mm.
 Δ SDY: 11.19mm Δ amplx0.75R: 67.14mm.

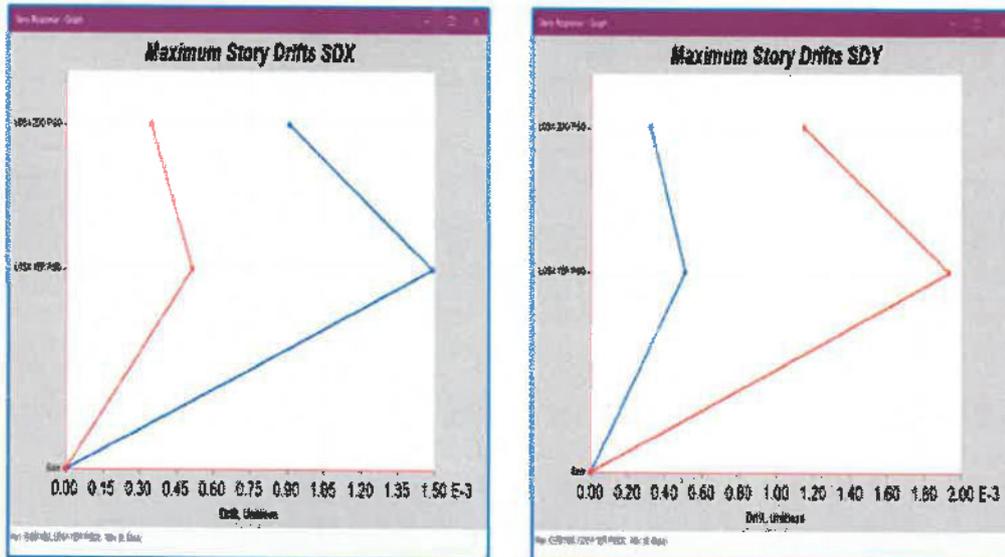
Imagen 22: derivas laterales en eje "X" y "Y".

1. La deriva excesiva puede comprometer la estabilidad y seguridad de una estructura. Un desplazamiento lateral excesivo puede causar daños estructurales, fallas y colapsos, lo que pone en riesgo la vida de las personas y los bienes.
2. La deriva afecta el comportamiento estructural, como la rigidez, la capacidad de resistir fuerzas sísmicas y el confort para los ocupantes. Un exceso de deriva puede generar movimientos incómodos o dañinos, vibraciones excesivas o deformaciones inaceptables.
3. La deriva es una medida importante para evaluar la vulnerabilidad sísmica de una estructura. Un alto nivel de deriva puede indicar que la estructura es más propensa a sufrir daños en caso de un terremoto.

Δ SDX: 0.00149 Δ amplx0.75R: 0.0089 > 0.007
 Δ SDY: 0.00193 Δ amplx0.75R: 0.0116 > 0.007

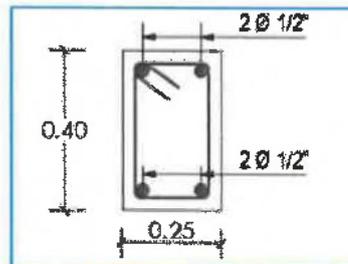
Imagen 33: Detalle de viga, según expediente.

- Según el plano se colocó 2Ø1/2" (2.54m²) por lo tanto es, **menor al mínimo calculado precedentemente (2.88 cm²)**

Se observa que en la zona media se requiere un área de acero de 3.42 cm² en la parte central (acero positivo), mientras que según planos se colocan 2Ø1/2" + 1Ø3/8" que corresponde a un área de acero de 3.25cm², es decir **MENOR AL REQUERIDO**.

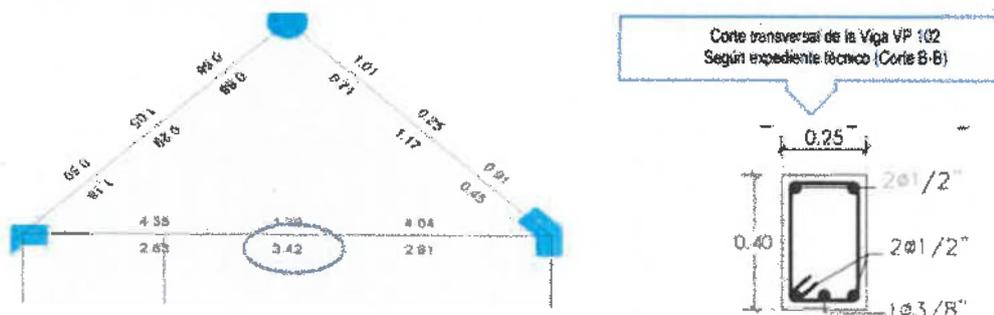
En la zona negativa se requiere un área de acero de 4.38cm², y según expediente técnico se ha colocado 3Ø1/2" que corresponde a un área de acero de 3.81cm², es decir **MENOR AL REQUERIDO**

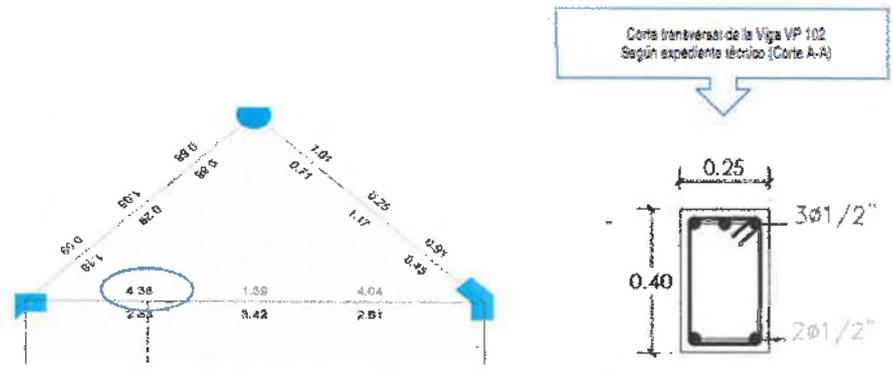
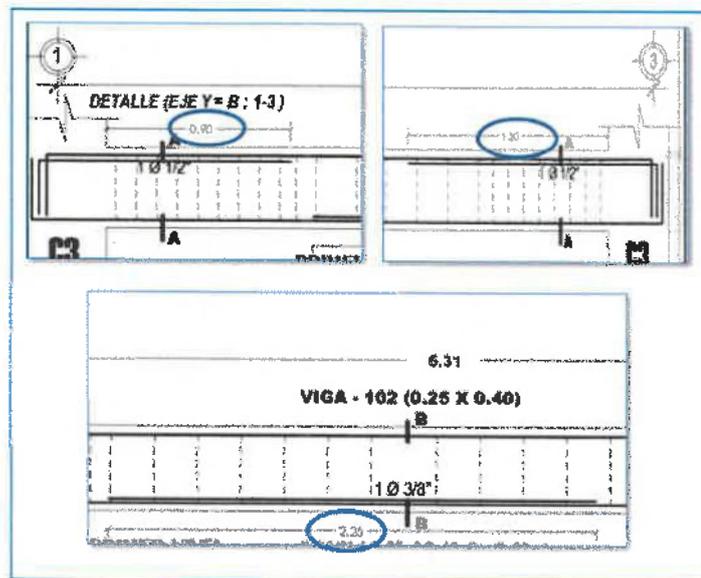
Imagen 34: Detalle de acero de refuerzo en viga, según expediente.

- Cabe precisar que el refuerzo adicional superior no abarca de los $L/3$ señalados en la norma técnica, despreciándose la longitud de anclaje mínima requerida, situación similar ocurre con el acero de refuerzo inferior.
- Efectuando el calculo para hallar la longitud requerida, tenemos 5.31 m, resulta 1.77 m, según expediente técnico se ha colocado 0.90 m y 1.30 m (extremos) y 2.25 m (parte central) respectivamente, menor al requerido.

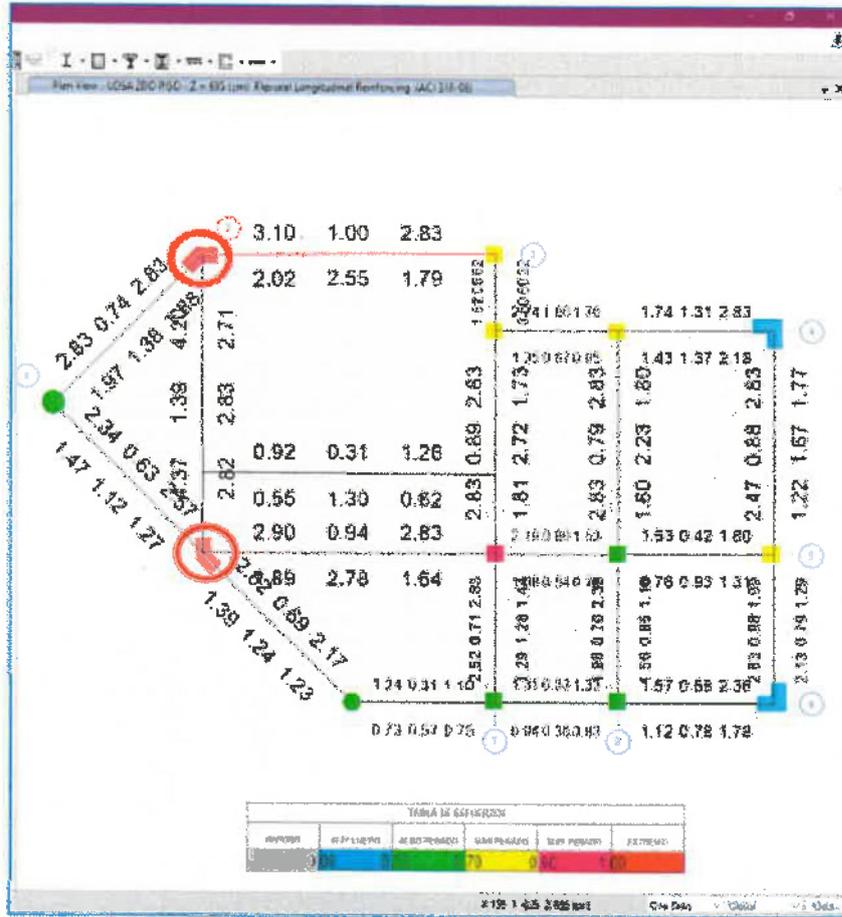
Imagen 41: Distribución de refuerzo longitudinal en vigas del 2do nivel.

Se observa que algunas columnas fallan (COLOR ROJO) ante un evento sísmico importante, y el resto se encuentra en el límite de su resistencia. Además, las vigas superan su capacidad de resistencia a corte, por lo que la sección es insuficiente para absorber y disipar las cargas sísmicas.

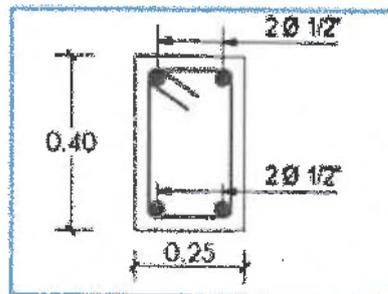
Imagen 45: Detalle de viga según expediente.

- Según el plano se colocó $2\phi 1/2"$ (2.54 cm^2) por lo tanto es, **MENOR AL MINIMO INDICADO EN LA NORMA E.060**

- Se observa que en la zona media se requiere 4.81 cm^2 de acero positivo y según planos se colocan $2\phi 1/2" + 1\phi 3/8"$ (3.25 cm^2), **MENOR AL REQUERIDO**

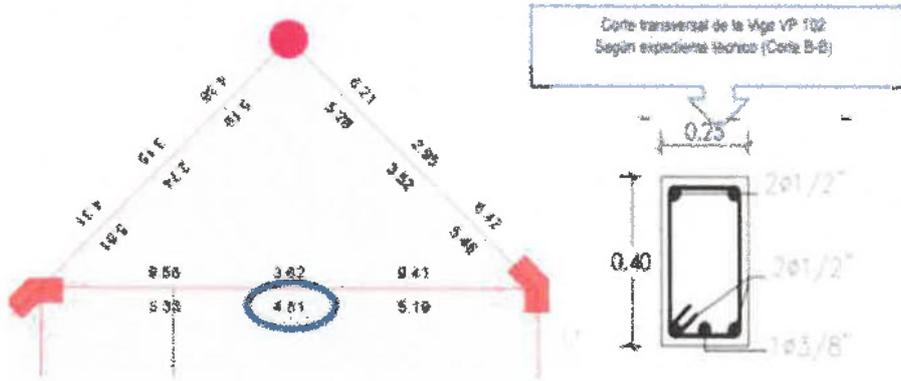
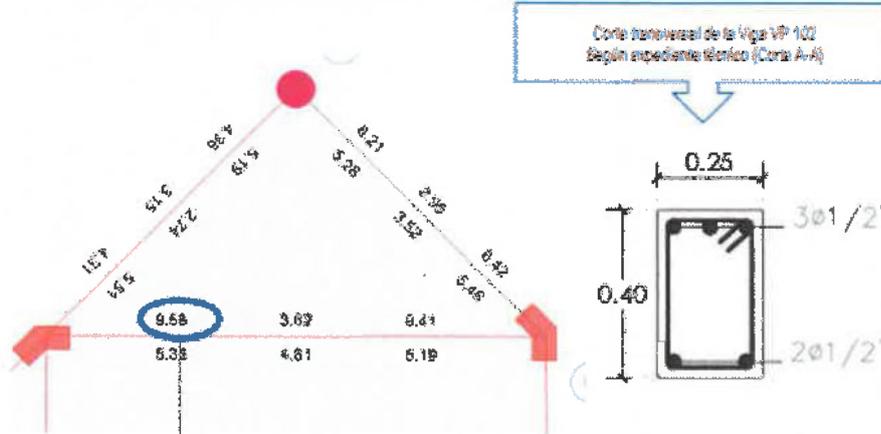
En la zona negativa se requiere refuerzo de 9.58cm², colocándose 2ø1/2" (3.81cm²), **MENOR AL REQUERIMIENTO**, además, cabe precisar que el refuerzo adicional superior no abarca el criterio de los L/3, despreciándose la longitud de anclaje, de igual modo el refuerzo adicional inferior.

- Cabe precisar que el refuerzo adicional superior no abarca el criterio de los L/3, despreciándose la longitud de anclaje, de igual modo el refuerzo adicional inferior, COMO LO MOSTRADO EN LAS IMÁGENES DE 05.06.07 EN DONDE SE REALIZA LAS COMPARACIONES PERTINENTES.

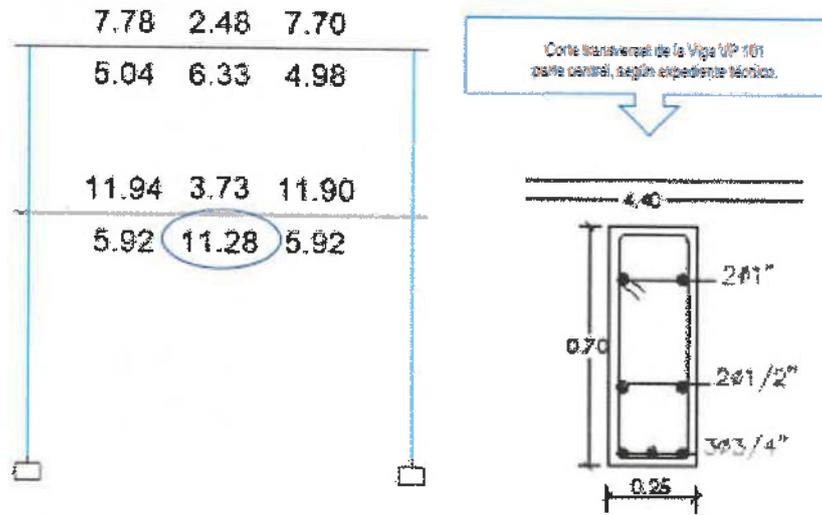
positivo), mientras que según planos se colocan $3 \phi 3/4"$ que corresponde a un área de acero de **8.61 cm²**, es decir **MENOR AL REQUERIDO**

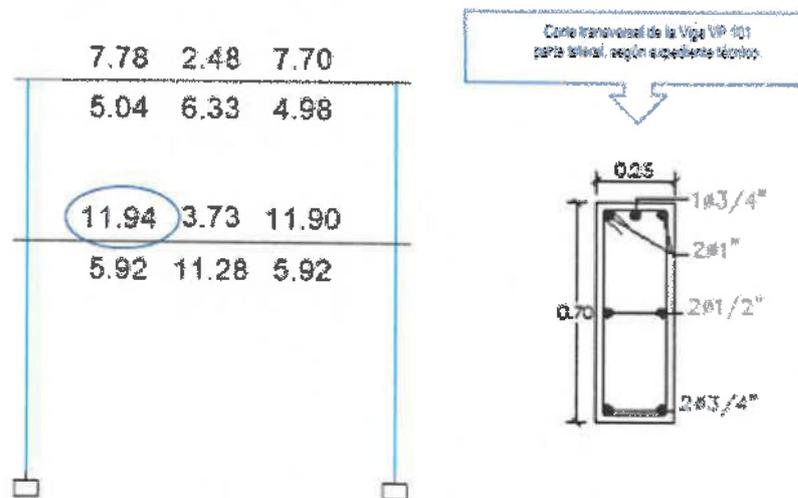
En la zona negativa se requiere un área de acero de **11.94 cm²**, y según expediente técnico se ha colocado $2 \phi 1"$ que corresponde a un área de acero de **13.01 cm²**, es decir **MAYOR AL REQUERIDO**

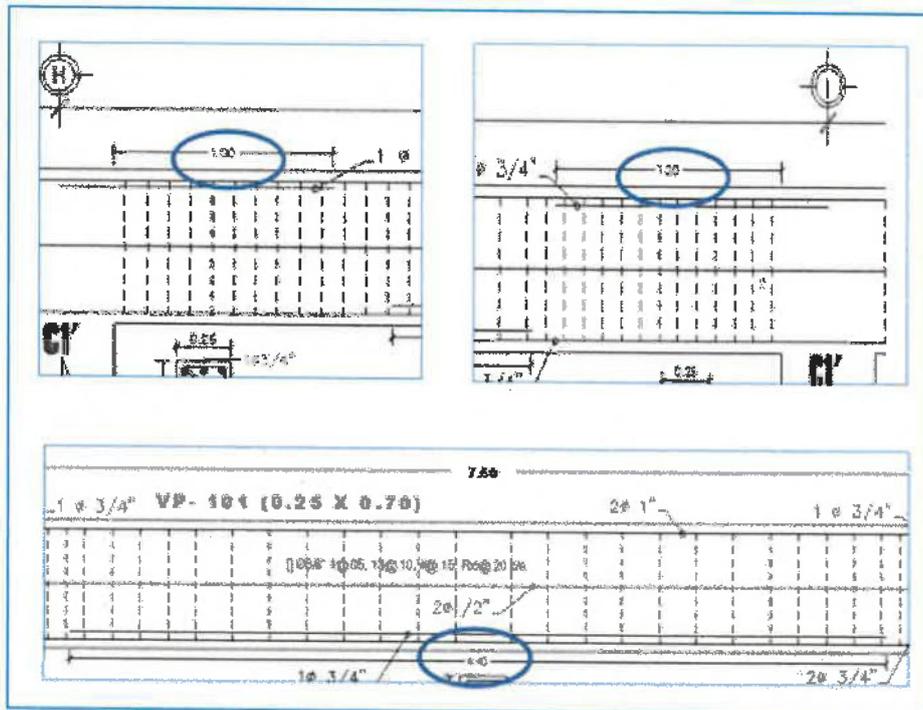
Imagen 72: Detalle de acero de refuerzo en viga, según expediente.

- Cabe precisar que el esfuerzo adicional superior no abarca el criterio de los $L/3$ señalados en la norma técnica, despreciándose la longitud de anclaje mínima requerida, situación similar ocurre con el acero de refuerzo inferior.
- Efectuando el calculo para hallar la longitud requerida, tenemos 7.50 m, resulta 2.50 m, según expediente técnico se ha colocado 1.00 m y 1.20 m (extremos) y 4.40 m (parte central) respectivamente, menor al requerido.

$L/3 = 7.50/3$
 $L/3 = 2.5 \text{ m}$

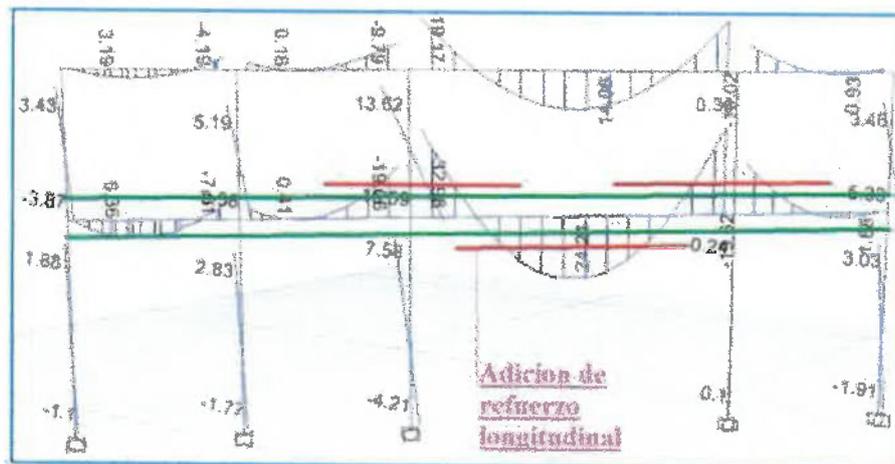
Imagen 73: ejemplo de adición de refuerzo, creación propia.

- El criterio indica que se debe adicionar la longitud mayor entre la longitud de desarrollo de la varilla y el peralte efectivo de la viga desde el punto de inflexión. Respecto a los requerimientos de acero ante cargas de gravedad son suficientemente resistentes, pero con una mala disposición de acero de refuerzo que puede influir en la cedencia del refuerzo longitudinal.

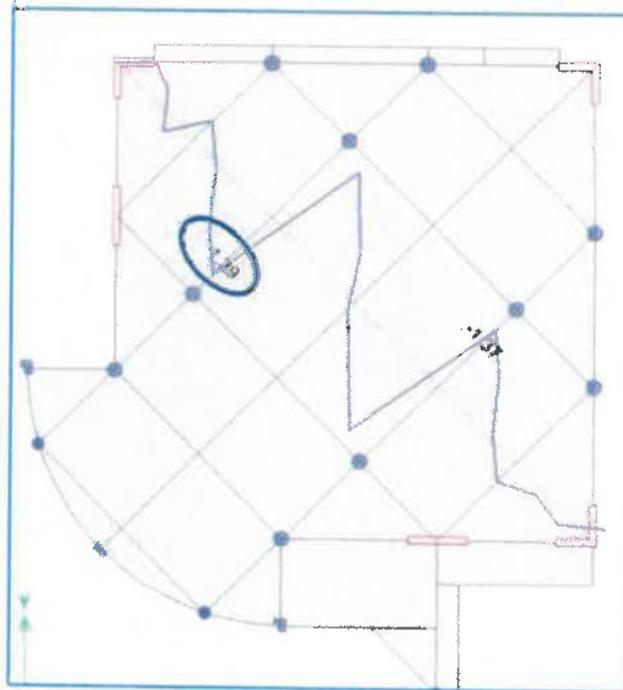
Imagen 90: Diagrama de cortante en losa.

$$V_c := \phi \cdot 0.53 \cdot \sqrt{f'_c} \cdot \frac{\text{kgf}}{\text{cm}^2} \cdot b \cdot d = 1.469 \text{ tonnes}$$

La cortante máxima del análisis estructural por cargas de gravedad es de 1.39 ton < 1.469 ton, por lo que la sección no presenta fallas por corte.

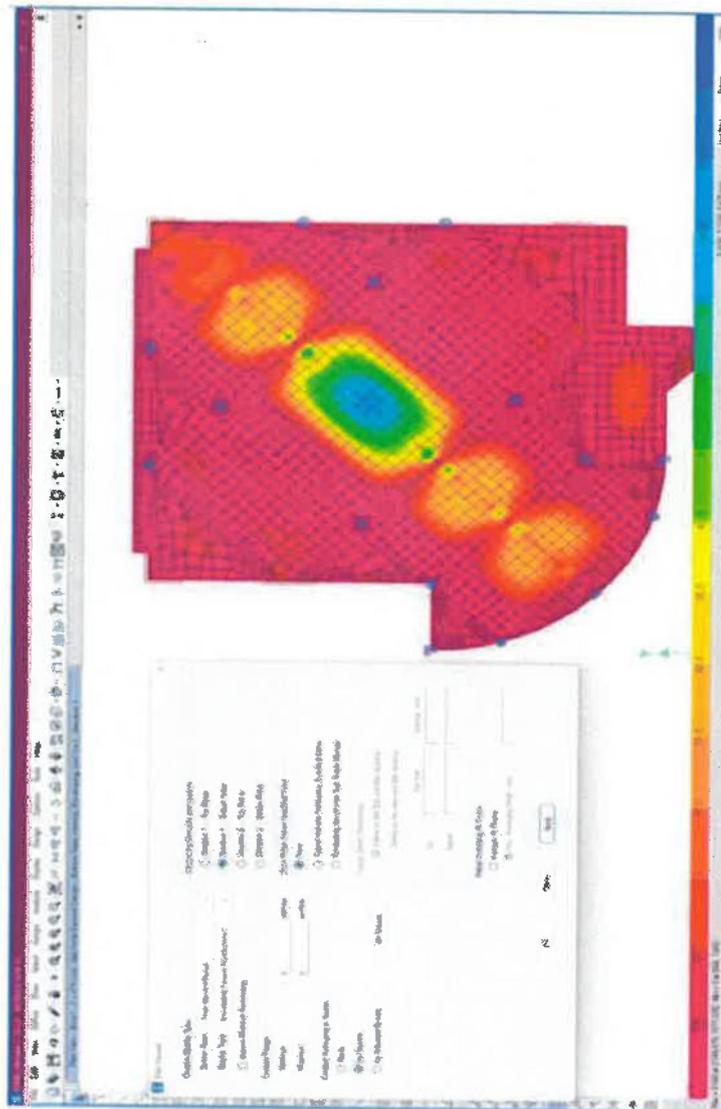
Imagen 91: Diagrama de refuerzo zona positiva.

El refuerzo positivo máximo requerido es de 0.066 cm²/cm, equivalente en un ancho tributario de 40cm en 2.64cm² en la zona positiva, se debió colocar (2Ø1/2"+1Ø3/8)

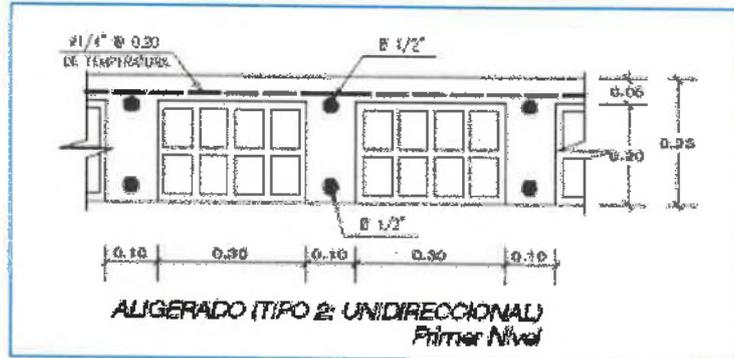
Imagen 92: Diseño de aligerado, según expediente técnico.

- Siendo la condición de la losa más desfavorable con ambos extremos continuos, el $E_{min} = L/21 = 37.4cm$, y el propuesto en el expediente técnico es de **25cm MENOR QUE EL ESTIMADO (en base a la norma E.060)**.

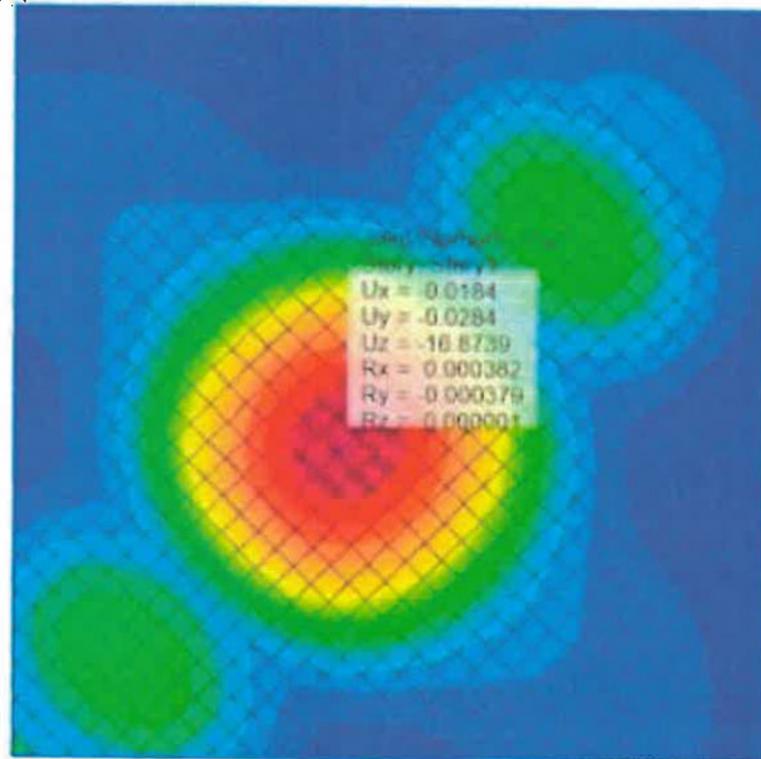
Imagen 96: diagrama de deformaciones.

Desplazamiento en eje	Ux = -0.0184
Desplazamiento en eje	Uy = -0.0284
Desplazamiento en eje	Uz = -16.8739
Rotación en eje	Rx = 0.000382
Rotación en eje	Ry = -0.000379
Rotación en eje	Rz = 0.000001

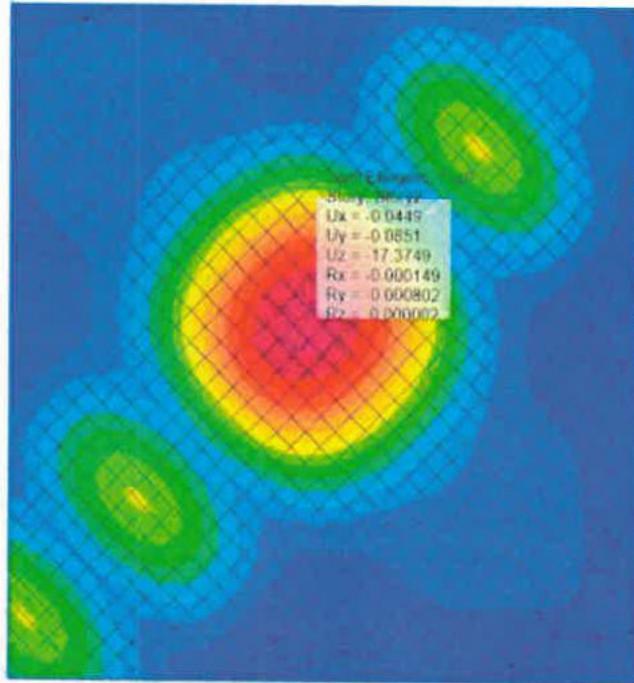
Desplazamiento en eje	Ux = -0.0449
Desplazamiento en eje	Uy = -0.0851
Desplazamiento en eje	Uz = -17.3749
Rotación en eje	Rx = -0.000149
Rotación en eje	Ry = -0.000802
Rotación en eje	Rz = 0.000002

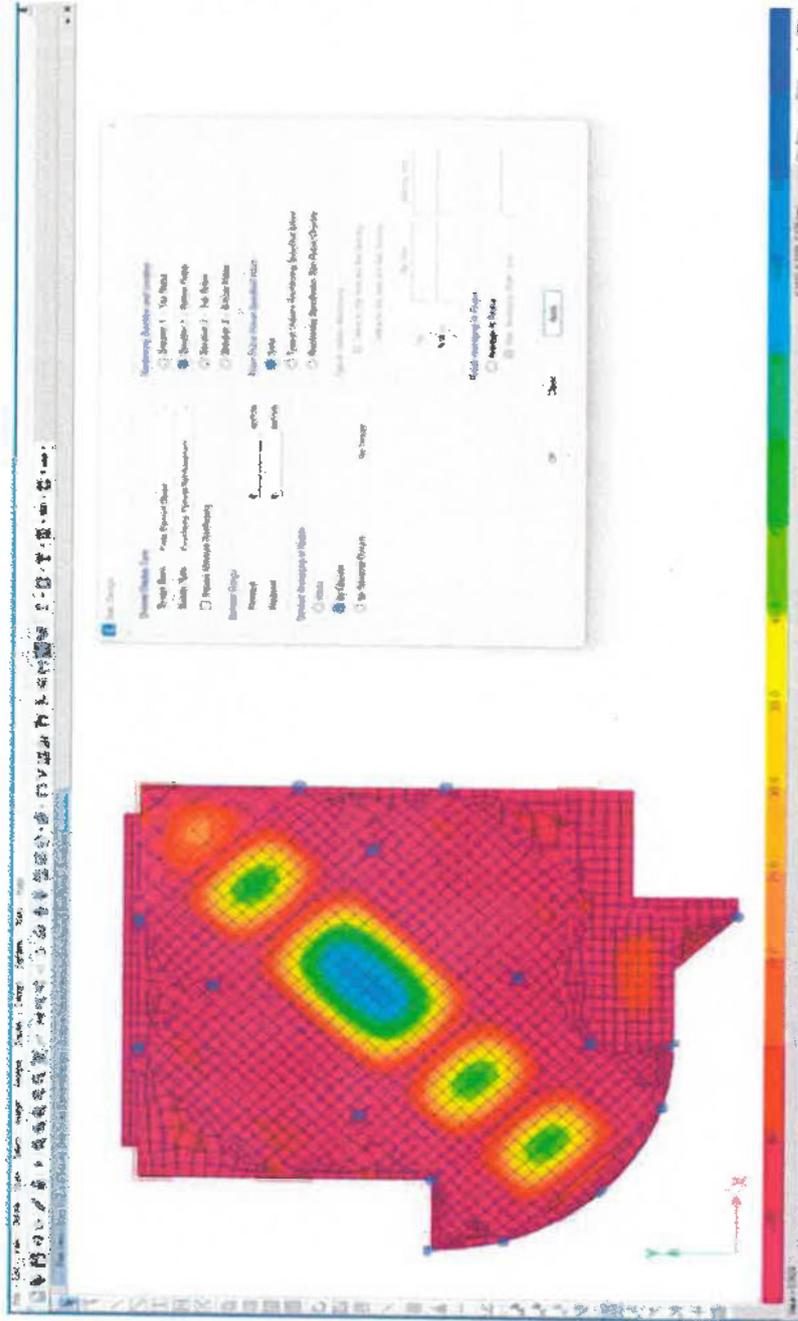
Imagen 111: Diagrama de refuerzo zona positiva.

El refuerzo máximo requerido es de 0.0624 cm²/cm, equivalente en un ancho tributario de 40 cm en 2.50 cm² en la zona positiva, se debió colocar (1ø5/8" + 1ø3/8").

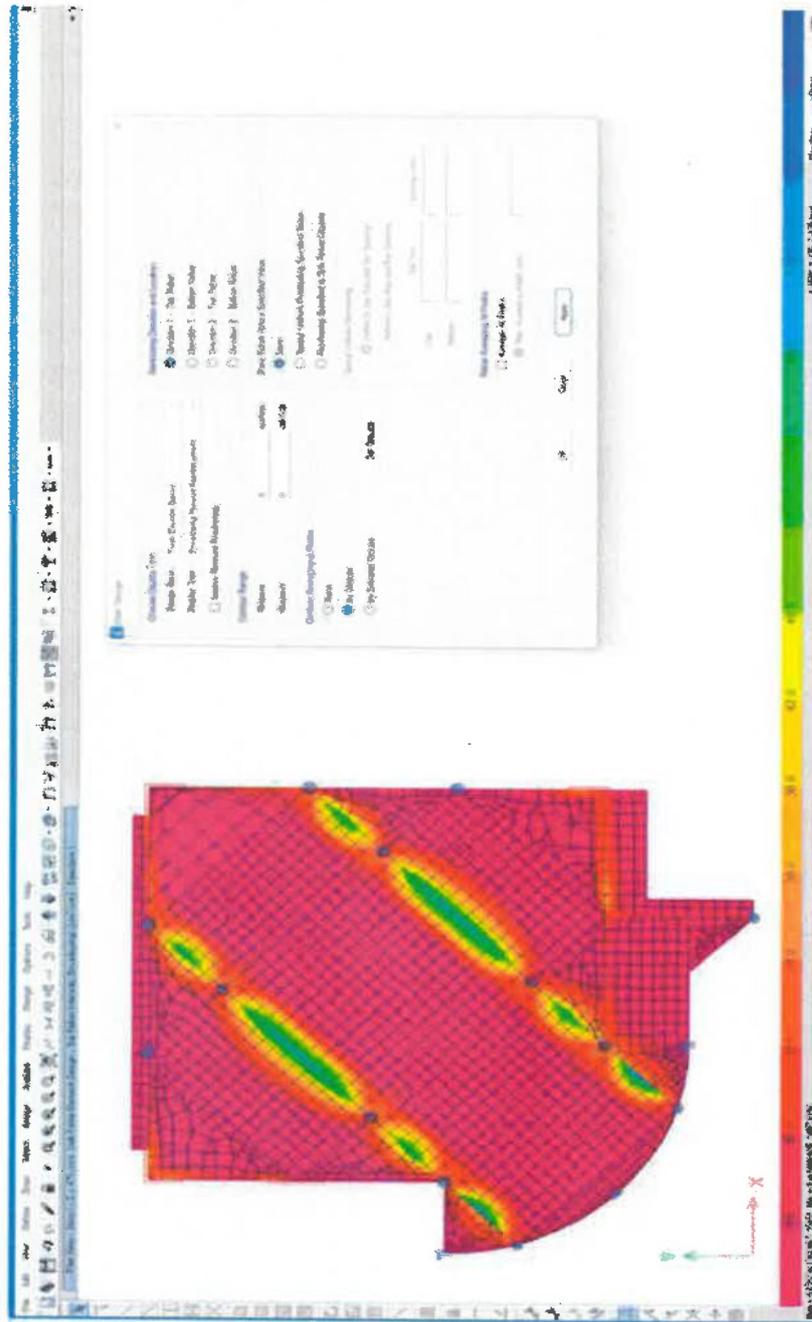
Imagen 111: Diagrama de refuerzo zona negativa.

El refuerzo máximo requerido es de $0.0787 \text{ cm}^2/\text{cm}$, equivalente en un ancho tributario de 40 cm en 3.15 cm^2 en la zona positiva, se debió colocar $(1\phi 5/8'' + 1\phi 1/2'')$.
