**INFORME DE HITO DE CONTROL
N° 026-2024-OCI/0446-SCC**

**“RENOVACIÓN RED MATRIZ EN LA ASOCIACIÓN 12 DE
DICIEMBRE, LAS VIÑAS, SAN PEDRO Y SAN PABLO, 12 DE
JUNIO, 8 DE DICIEMBRE Y MACCHU PICCHU, DISTRITO DE
SAN ANTONIO - MARISCAL NIETO - MOQUEGUA”**

**HITO DE CONTROL N° 1: “EJECUCIÓN FÍSICA DEL
PROYECTO A MARZO DE 2024.”**

**PERÍODO DE EVALUACIÓN:
DEL 11 AL 15 DE MARZO DE 2024**

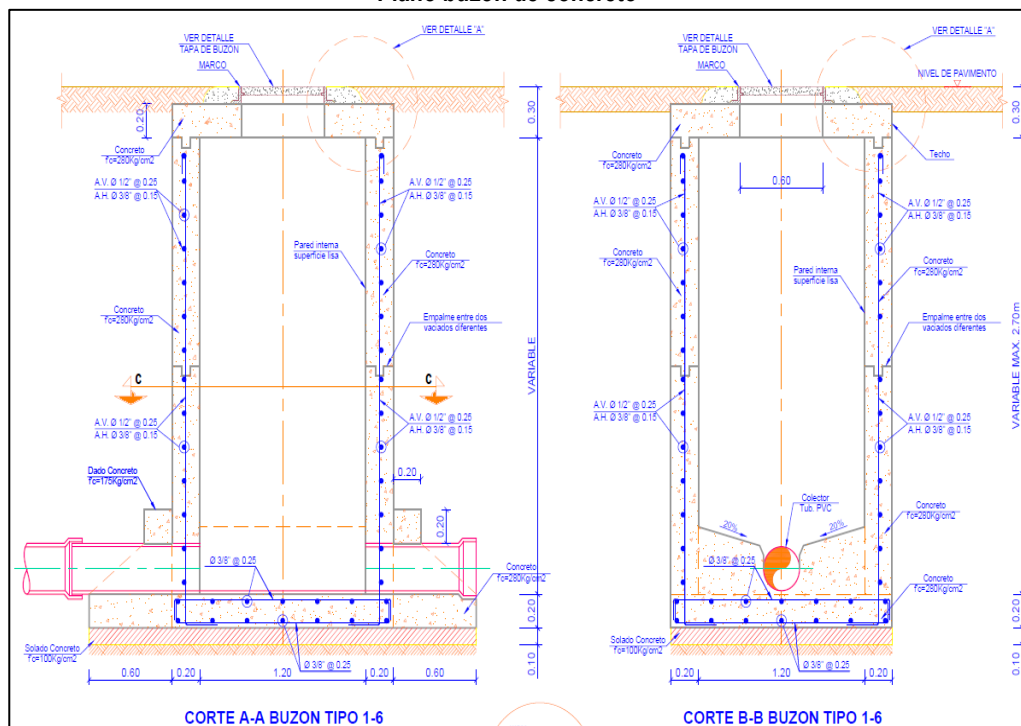
Imagen n.º 2
Plano buzón de concreto

De la imagen precedente, se observa que el espesor de las paredes y la base de los buzones de concreto armado deben de ser de 0.20m; es así que, en el expediente técnico se describe sobre la dosificación de mezcla de concreto, y que el agregado grueso con el que se debe de construir dichas estructuras debiendo de ser de 19mm (3/4”), el cual se encuentra establecido en el apartado “05.00.00 Cámaras de Inspección (Buzones)” en el numeral “5.0 Condiciones Generales”, en el subnumeral “5.4. Agregado Grueso”, que indica:
